TM-696

極超音速飛行実験 (HYFLEX) 機の搜索・回収に  
おけるDornier-228の飛行について

## A Search and Watch Flight of the Dornier-228 for the Hypersonic Flight Experiment Vehicle (HYFLEX)\*<sup>1</sup>

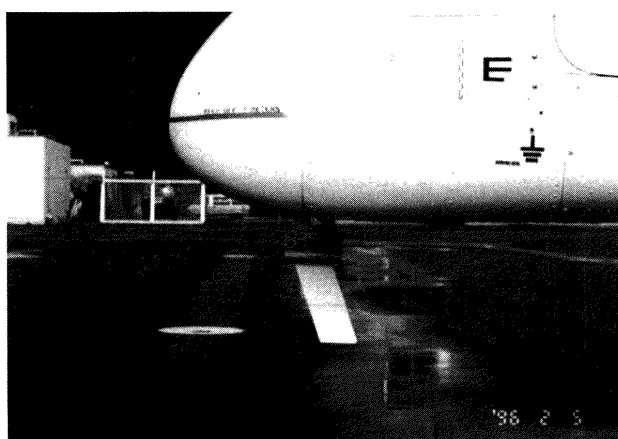
図 3.4 機体前方新設アンテナ

そこでNo.6の飛行試験では、Do-228に取り付けられているブレードアンテナをなるべくプロペラから遠ざける為に前輪引き込み部に取り付けた後、飛行試験を行った。このブレードアンテナを表3.1では機体前方新設ア

以上のようにミッションフライトを実施するための受信器系システムを確立し、技術データを得た。これらの飛行試験結果から得られたデータを基に構築したミッションフライト時の機体形態、配置を図 3.3 ～ 3.5 に示す。図 3.3 では全機的な機器の配置を示している。図 3.4 に示される機体下部に設置されているのが機体前方の新設アンテナである。これは、No.6 の飛行試験の時よりも更に前方に設置された。図 3.5 の右側前方に見えるのが、機体内に持ち込まれたデルタループアンテナであり、当所が所有している八木アンテナよりも操作性の良いこのアンテナを搭載した。写真左側に見える 2 台の CRT は、手前側が Do-228 の機体現在位置を GPS、及び FMS データにより示し、奥に配置されているのがビーコン復調情報を WGS-84 系における緯度と経度として示すものである。

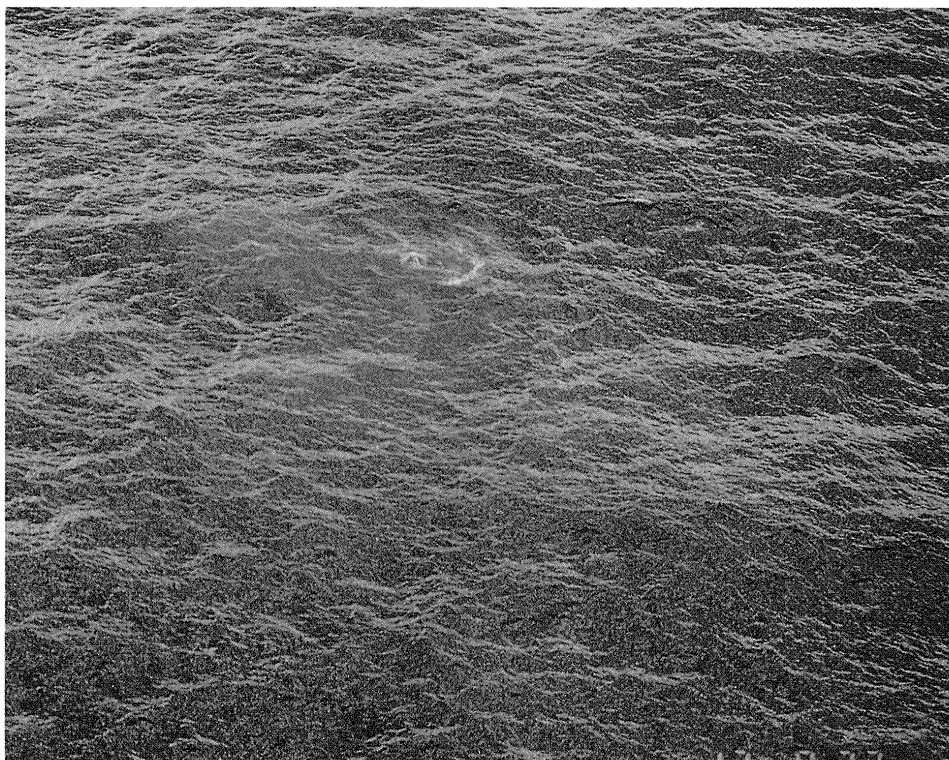
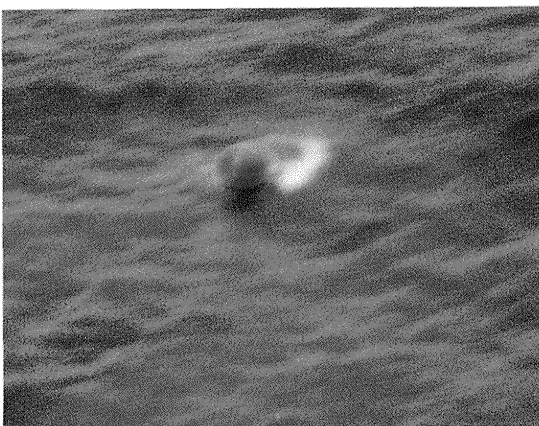
AM9:14から26分までの間に撮影した写真の一部を図4.5に示す。撮影した写真、VTR映像からは、以下のようなことが分かった。

- ・フローテーションバッグ（図中のオレンジ色の部分）の付近に、これに対して概ね2倍程度の白っぽい物体が常に映し出されていた。フローテーションバッグが直径1.5m、HYFLEXは全長4m（可とう断熱材の部分（白い部分）は3.5m）、ライザー長が約4mであることから、白っぽい物体がHYFLEXであると考えたとき、大きさに矛盾はない。また、図4.6には平成8年3月14日に実施された、ライザー破断原因究明のための海中運動試験風景の写真を示す。この試験で使用されたHYFLEXの模型は全体が白色ではあるが、フローテーションバッグに懸吊されて機体が海中に潜っているときの状況は、先に示したDo-228の写した写真と酷似している。

- ・撮影結果からも分かる通り、当日の海面はこの時期にしては非常に穏やかな状態（波高約2m：「ウェザーニュース幕張予報センター」作成の現場海域の予報）である。この中で、図4.5に見られるようにバッグがほとんど水没している状態と、海面上に浮いている状態が写真、VTRにより確認された。このことは、フローテーションバッグの沈み具合により、下方から浮力の半分程度の力を受けながら浮遊していることを示唆している。これは、HYFLEXの水中での予測重量が、およそ300kgであることと整合している。

以上のことから、Do-228から撮影した映像にはHYFLEXが映し出されていたものと考えられ、このことは同時にAM9:26の段階ではライザーは破断していなかつ
