# 航空宇宙技術研究所報告

TR-1260

衝撃損傷を受けたCFRP積層板の圧縮強度について

## Compressive Strength of CFRP-Laminated Composites with Impact Damage \*

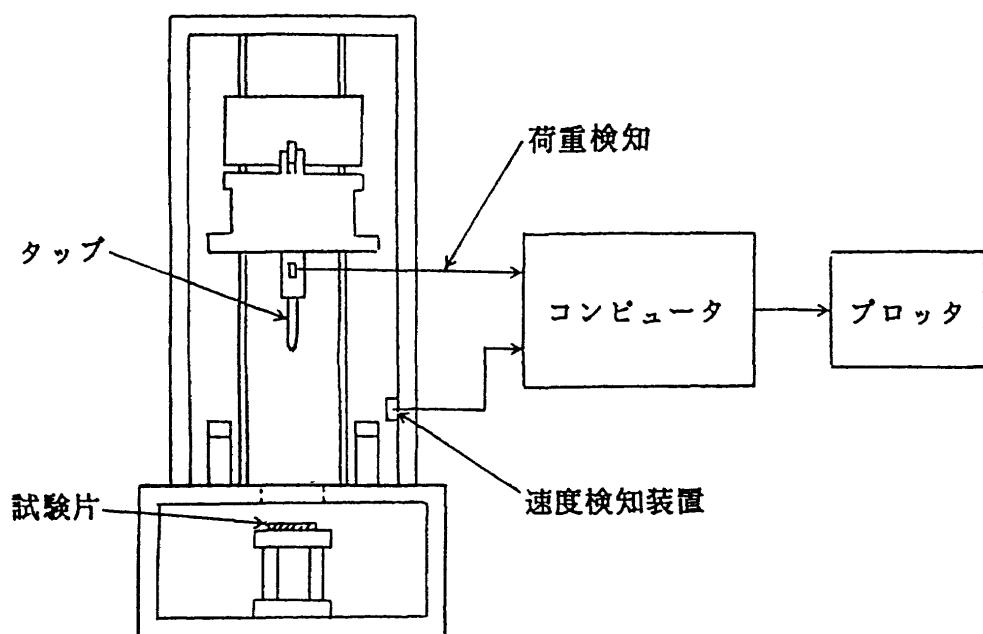
図 1 衝撃試験装置のシステムブロック図

本試験で使用したタップは直径 12.5 mm, 重さ 57 N のものである。この装置のシステムブロック図を図 1 に示す。本試験のタップ落下速度はタッグが試験片にあたる直前でタップ部に取り付けてあるフラッグが速度検知装置を通過することによって得られた信号からコンピュータで計算される。また、タップ内に装備されたひずみゲージの出力から衝撃荷重及び衝撃エネルギーを計算し、タップ落下速度とともにプロットに記録した。試験装置のタップ部の写真を図 2 に示す。タップは装置下部の円孔を通過して、装置の下側の台の上に固定した試験片に当たられる。試験片に当たり跳ね返ったタップはストップバーで停止し、リバウンドを防止している。試験片は図 3

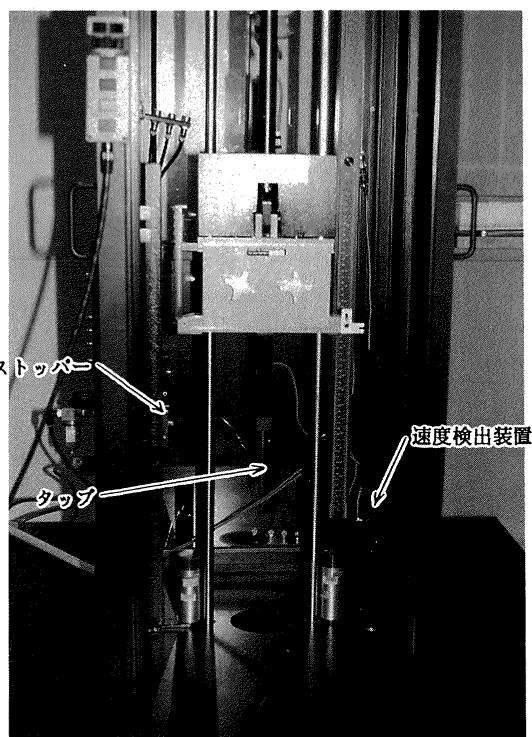
図 2 衝撃試験装置のタップ部

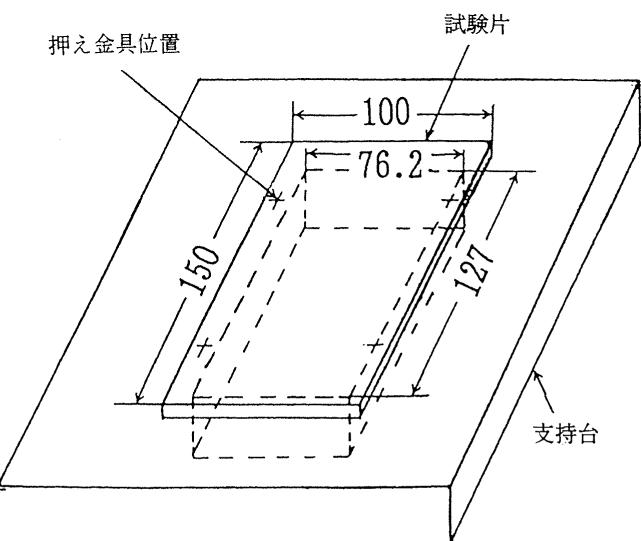
図 3 衝撃試験片支持台

に示すような縦 127 mm、横 76.2 mm の開口部を持つ支持台に滑らかな面（積層板を離型フィルムで成形した面）を上にして乗せ、試験片の両側 4箇所をラバー付押え金具で固定している。その固定した状況を図 4 に示す。

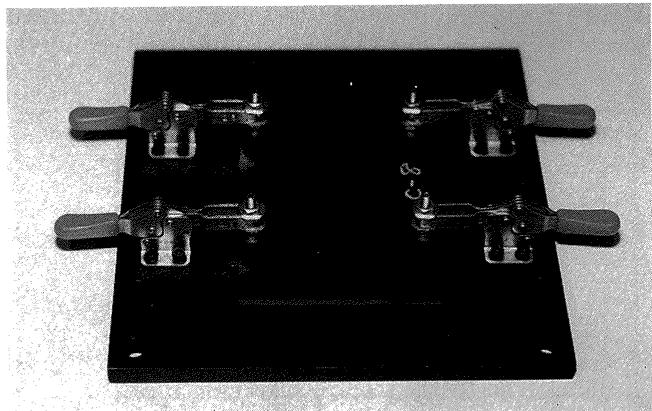
図 4 試験片取り付け実状況

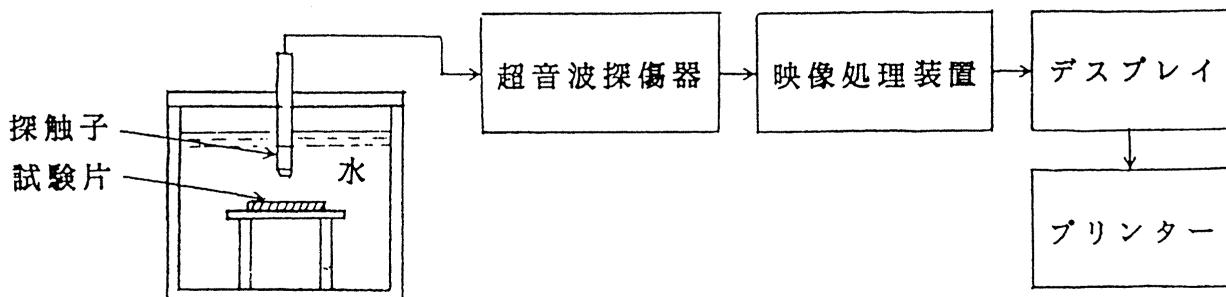
図 5 超音波深傷映像装置のシステムブロック図

衝撃を受けた試験片の外観の損傷状況は目視により観察した。さらに、内部の損傷状況は超音波探傷映像装置（Canon M-500 A）によって調べた。その超音波探傷映像装置のシステムブロック図を図 5 に示す。この装置は超音波探傷器、映像処理装置、ディスプレイ及びプロッタから構成されている。本試験では水浸反射法を用いた。この方法は試験片を水槽中にセットし、探触子から発信した音波を試験片中に透過させ、その反射エコーの時間経過から損傷箇所を求める方法である。即ち、図 6 に示すように、試験片に層間剥離等の欠陥があれば探触子から発信した音波はその欠陥部で反射され反射エコーとなって表面エコーとともに受信される。その間に要した時間経過から欠陥部の板厚方向の位置を求める。また、探触子を試験片表面の 2 軸方向に走査させることにより、欠

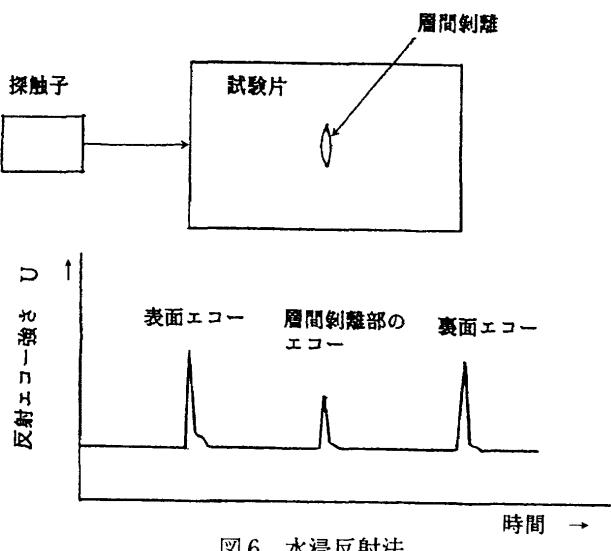
図6 水浸反射法

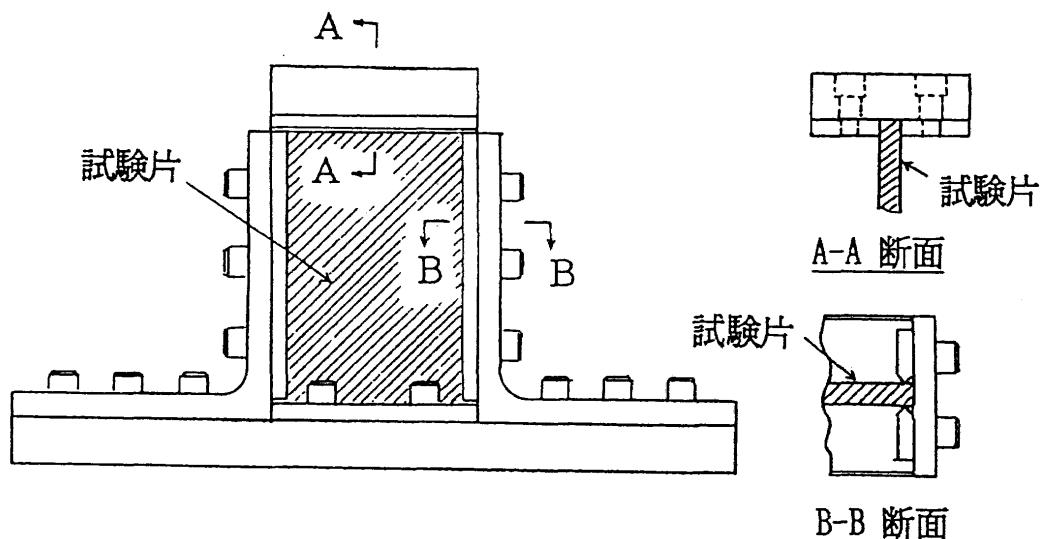
図7 圧縮試験治具

圧縮試験には材料試験機（Instron 1128）を用いた。試験片は、図7に示すような、左右両辺を単純支持、上下両端を固定支持とする治具に固定した。この治具は衝撃荷重負荷後の残留強度（CAI）を求めるためにボーリング法として一般に使用されている形状<sup>9)</sup>のものである。圧縮試験のシステムブロック図を図8に示す。圧縮荷重はクロスヘッド速度 0.2 mm/min の変位制御により負荷した。

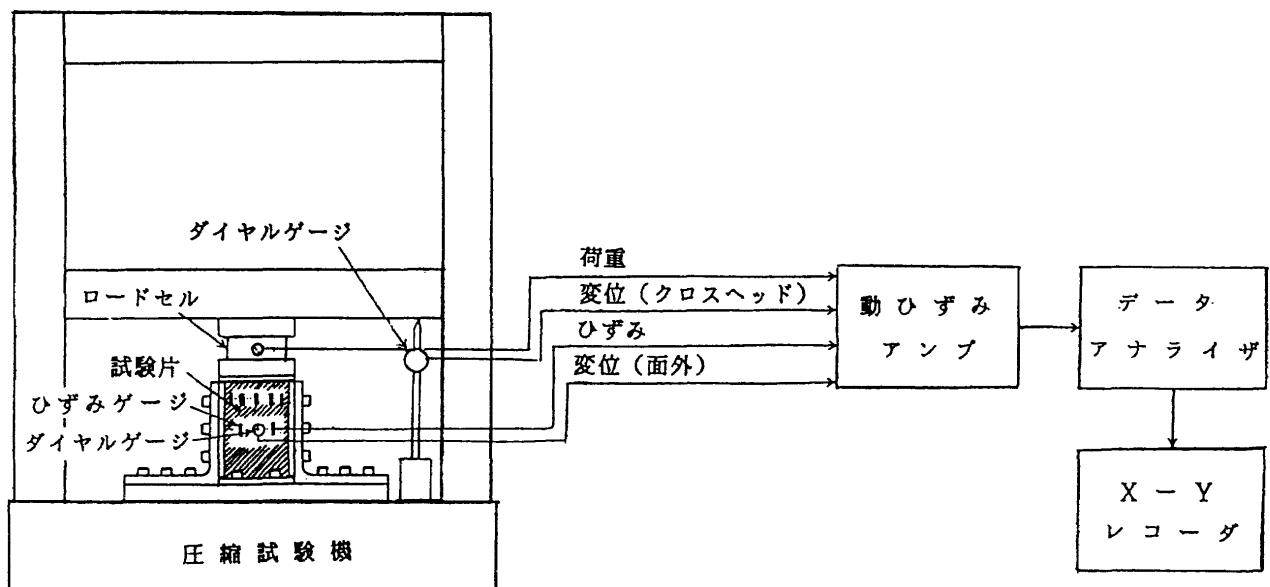
図8 圧縮試験のシステムブロック図

試験片中央部の横方向面外変位及び試験機のクロスヘッド移動量はダイヤルゲージ（DT-20）を用いて測定を行った。また、試験片上部5箇所及び中央部近辺2箇所の表裏、計14箇所のひずみを測定した。それらの横方向面外変位、クロスヘッド移動量及びひずみゲージの出力は圧縮荷重（ロードセル出力）とともに、動ひずみアンプ（DPM-611 B）を介し、データアナライザ（DAA-100 A）に取り込んだ。これらのデータは、試験後、データアナライザからX-Yレコーダに記録し、解析を行った。

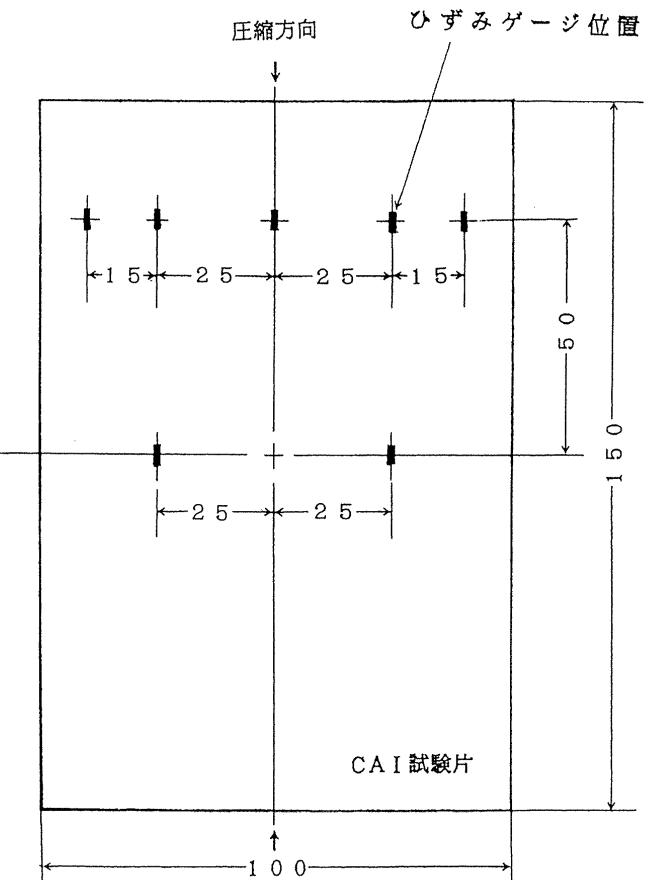
図9 ひずみゲージ接着位置

試験片に接着したひずみゲージの位置を図9に示す。これらのひずみのうち、試験片上部の幅方向に接着した表裏各5枚のひずみゲージの出力は、圧縮試験において、モニター用として用いた。即ち、初期荷重が試験片の幅方向に均一に負荷されるように、ひずみゲージの出力を見ながら試験機と治具との当たり面の調整を順次行った。圧縮荷重の負荷状況を図10に示す。

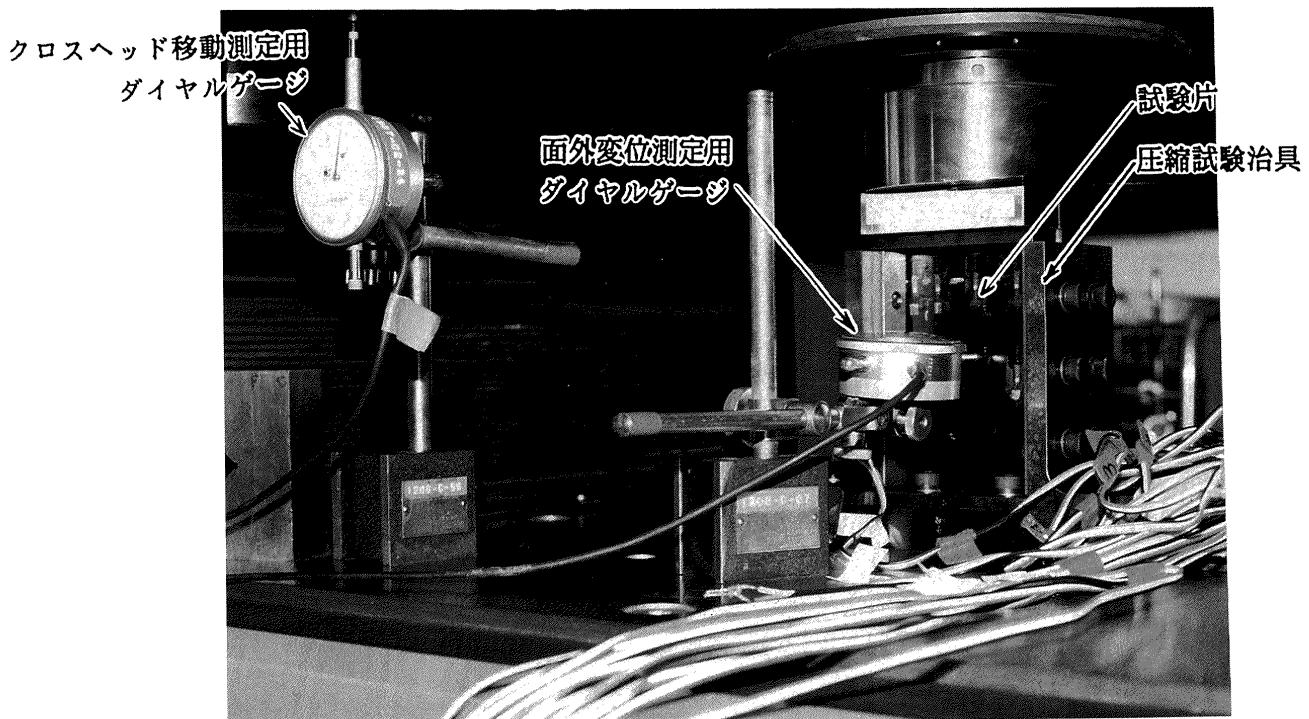
図10 圧縮荷重の負荷状況

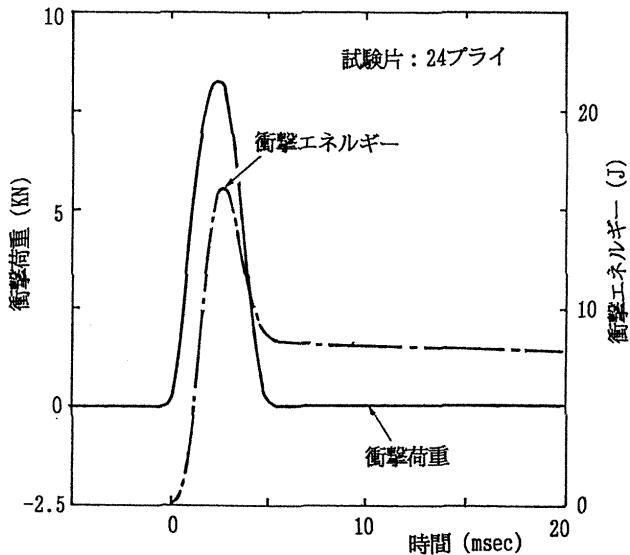
図 11 衝撃荷重及び衝撃エネルギーの時間変化の一例

衝撃試験時の衝撃荷重及び衝撃エネルギーの時間変化の一例として、積層数が 24 プライの場合を図 11 に示す。衝撃荷重と時間の関係を実線、衝撃エネルギーと時間の関係を 1 点鎖線でそれぞれ示している。この図は 35 kHz のローパスフィルタを通したアナログ信号を 50 μsec 毎に A/D 変換して得たデータの前後 5 点による平滑化処理を行い、示したものである。この例の場合、最大衝撃荷重は 8.2 kN、速度 2.34 m/sce、衝撃エネルギー 15.93J であり、衝撃エネルギーの 51.6 % が積層板の損傷として吸収されている。

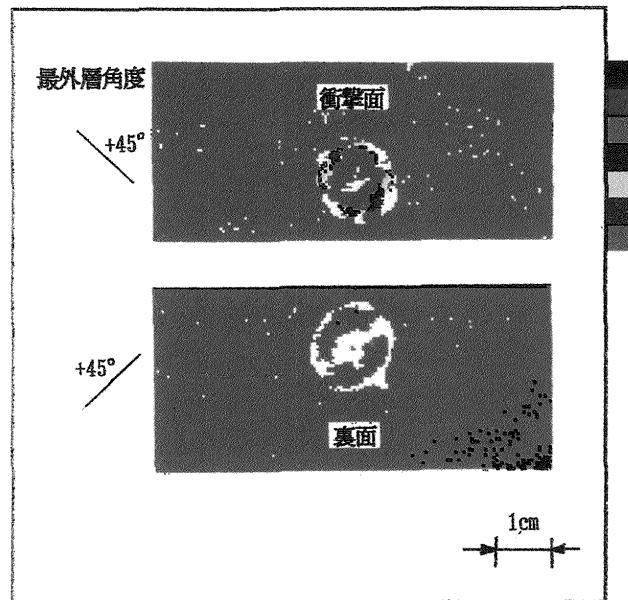
図 12 衝撃後の超音波深傷映像装置による表示

衝撃試験後の全試験片について、2.2.1 章で述べた超音波探傷装置により、試験片内部の損傷状況を調べた。板厚 4.6 mm (24 プライ) の積層板で単位板厚当たりの衝撃エネルギー 35.6J/cm の場合の C スキャン映像の一例を図 12 に示す。図中上部の写真は衝撃面側、下部の写真は裏面側を示す。中央部分が衝撃を与えた位置であり、円形の部分が剥離損傷を起こしていると思われる部分である。同図では板厚方向の損傷を色別で表示している。その板厚方向の色区分は同図の右上部に示しており、上から順に 0 ~ 0.5 mm, 0.5 ~ 1.0 mm, 1.0 ~ 1.5 mm, 1.5 ~ 2.0 mm, 2.0 ~ 2.5 mm, 2.5 ~ 3.0 mm, 3.0 mm 以上となっている。図 12 に示すように、その形状はどちらも最外層の繊維方向 (+45° 方向) を長軸とする楕円形を示しており、その剥離領域の大きさは衝撃面より裏面の方が若干大きくなっているのが確認できる。

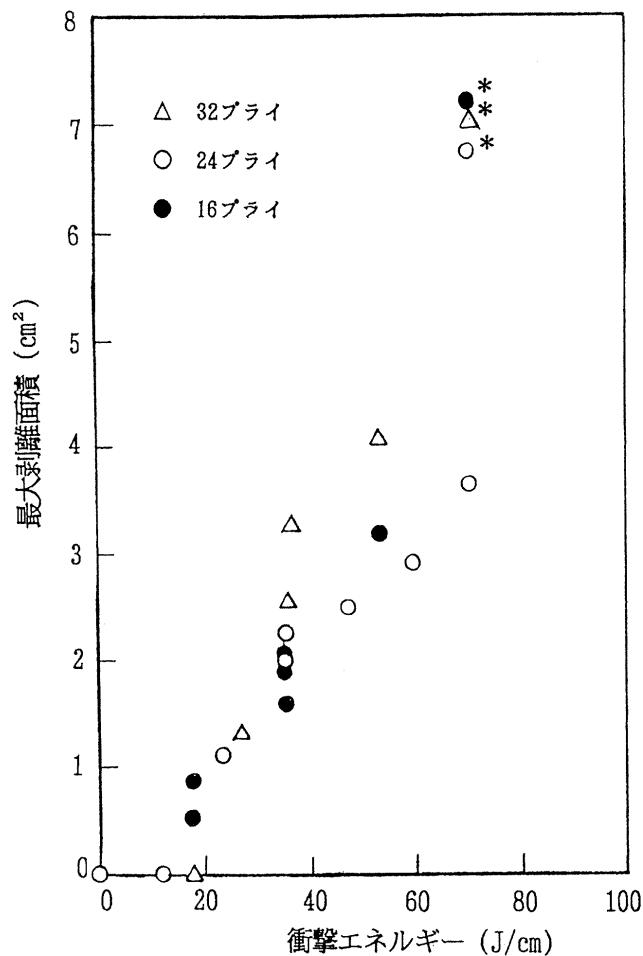
図13 剥離面積と単位板厚当りの衝撃エネルギーとの関係

図 13 は超音波探傷により観察した図面上から最大剥離面積を求め、単位板厚当たりの衝撃エネルギーとの関係を表したものである。衝撃エネルギーが大きくなる程、剥離面積は広くなっている。同図の衝撃エネルギー 70J/cm の値 (\*印) は衝撃面及び裏面両方に割れが発生

したもので、即ち、損傷モードが異なっているものである。同図から\*印の値を除くと衝撃エネルギーと剥離面積はほぼ線形関係にあると考えられる。また、同図には、

3種類のプライ数の異なるものを示しているが、単位板厚当たりの衝撃エネルギーで整理した場合、剥離面積は積層数の違いによる差があまりないことが認められた。

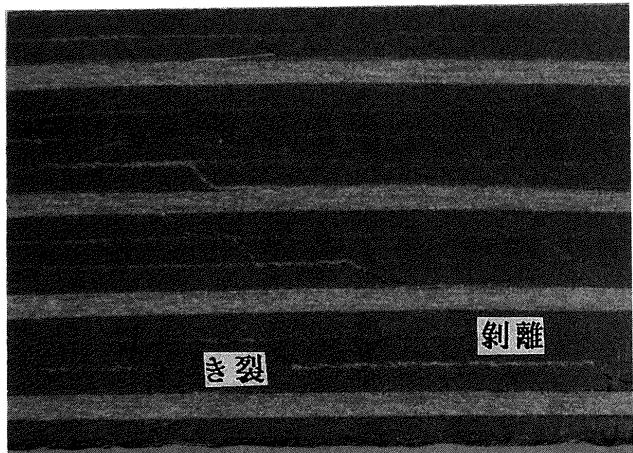
図14 衝撃負荷点断面の実体顕微鏡写真の一例

超音波探傷検査で得られた層間剥離状態を調べるために、試験片の打痕部を中心にダイヤモンドカッターで切断し、その積層断面を実体顕微鏡で観察した。図14はその実体顕微鏡写真を示す。写真より繊維方向に層間剥離、板厚方向にき裂模様が認められる。その断面のスケッチを図15に示す。同図には超音波探傷検査により求めた層間剥離範囲を併記した。この超音波探傷法では音波は表面から最初の剥離部で反射されるため、その下の剥離は表示されない。そこで、試験片の裏面からも超音波探傷を行い同図に併記した。図から、層間剥離は衝撃面側よ

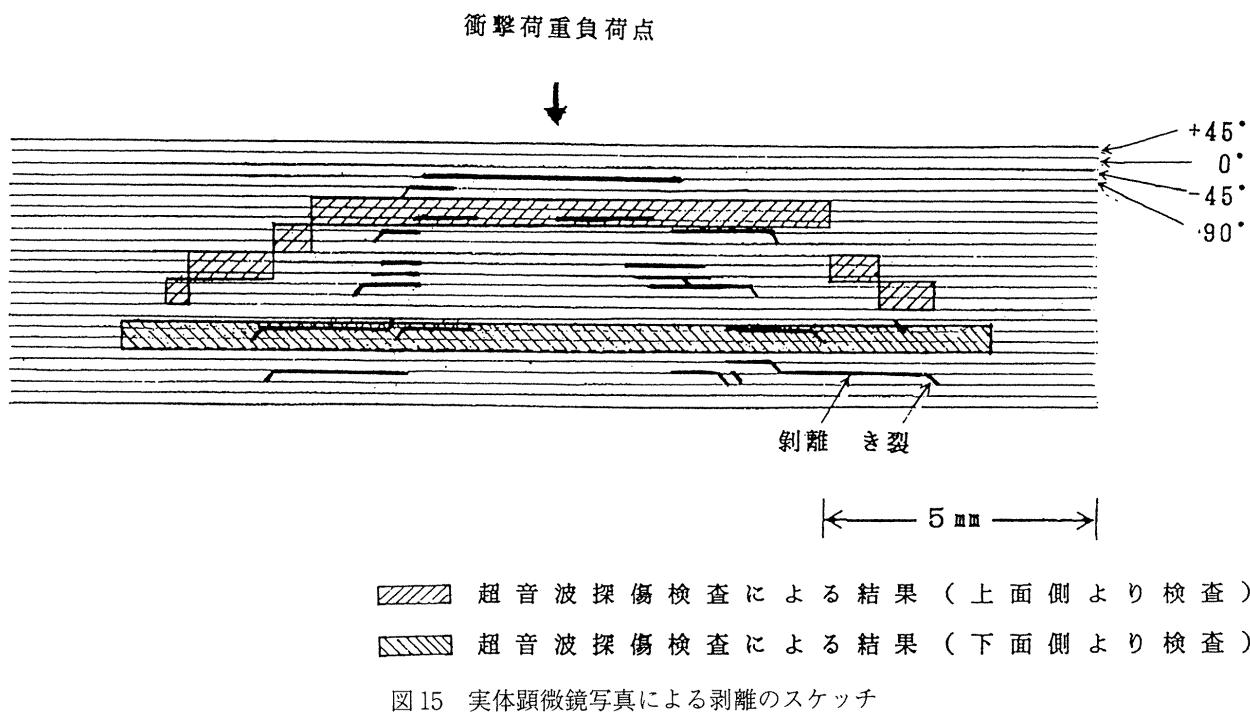
図15 実体顕微鏡写真による剥離のスケッチ

り下面の方に広がっており、この傾向は超音波探傷結果と一致している。

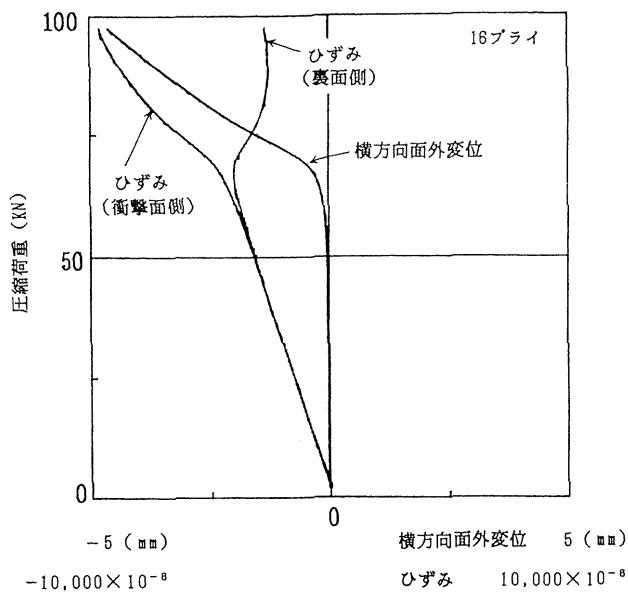
図 16 圧縮荷重と試験片中央部の横方向の変位及びひずみとの関係  
(16 プライ、衝撃エネルギー :  $35.6 \text{J/cm}$ )

衝撃損傷を与えた試験片の圧縮強度を求めるために、衝撃負荷後圧縮試験を行った。図 16 及び 17 は圧縮荷重と試験片中央部の横方向の面外変位及び試験片中央近傍の表裏に接着したひずみゲージ（図 9 参照）の出力との関係を示している。両図は試験片の耐荷能力が低下し、荷

重が 0 になる直前に意図的にプロットを中止している。図 16 は積層数 16 プライの試験片に単位板厚当たりの衝撃エネルギー  $35.6 \text{J/cm}$  を負荷した場合である。最高圧縮荷重の約 70 % から面外変形が大きくなり、座屈により破壊した例である。図 17 は衝撃を負荷していない積層数 24 プライの試験片であり、わずかの面外変形で最高荷重に達し破壊している。積層数 32 プライの試験片は 24 プライの場合とほとんど同様の傾向を示した。

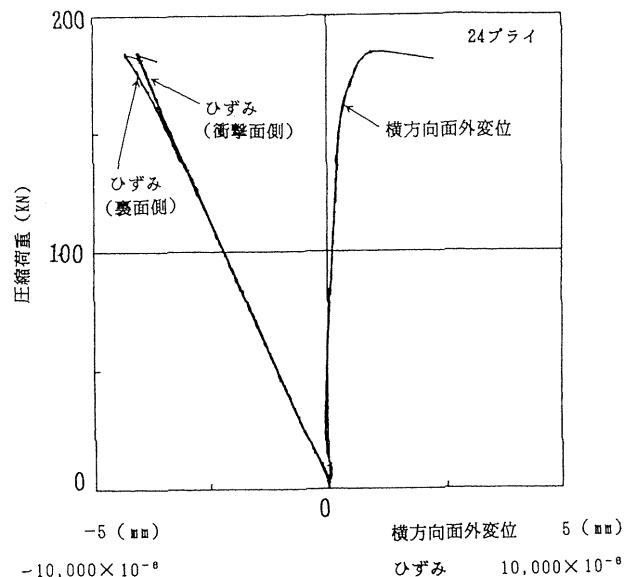
図 17 圧縮荷重と試験片中央部の横方向の変位及びひずみとの関係 (24 プライ、衝撃損傷無し)

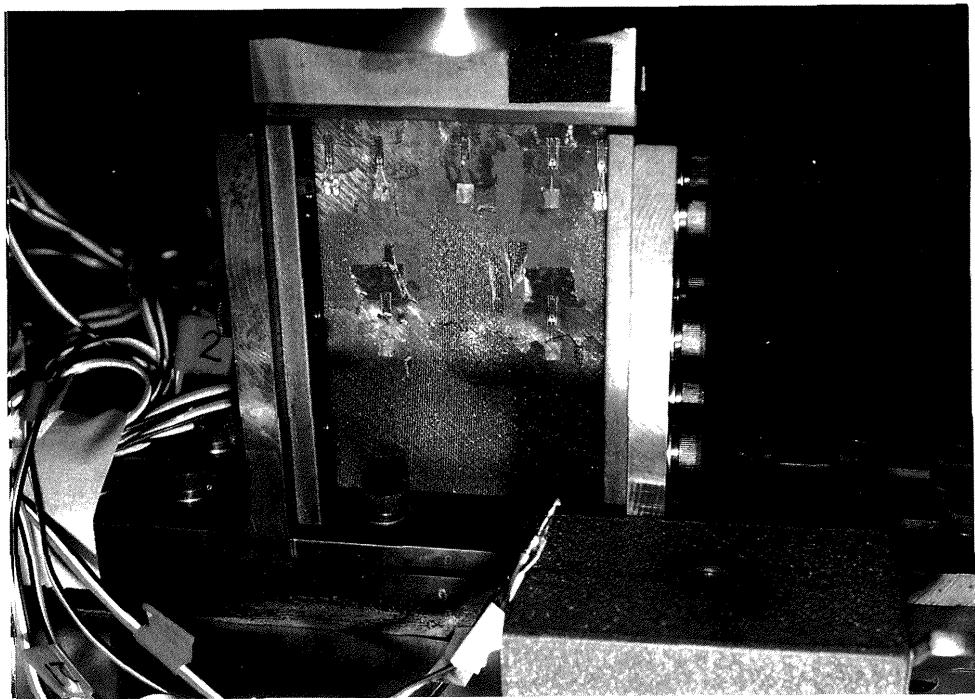
図 18 圧縮破壊後の変形の状況

圧縮試験による試験片の破壊は、ほとんどのものが衝撃による損傷部分で破壊した。その破壊の様子を図 18 に

示す。図に示すように、座屈が生じる時点では耐荷能力はあるが、損傷によって座屈が早まるか又は座屈後の耐荷能力が急激に減少して破壊に至っている。

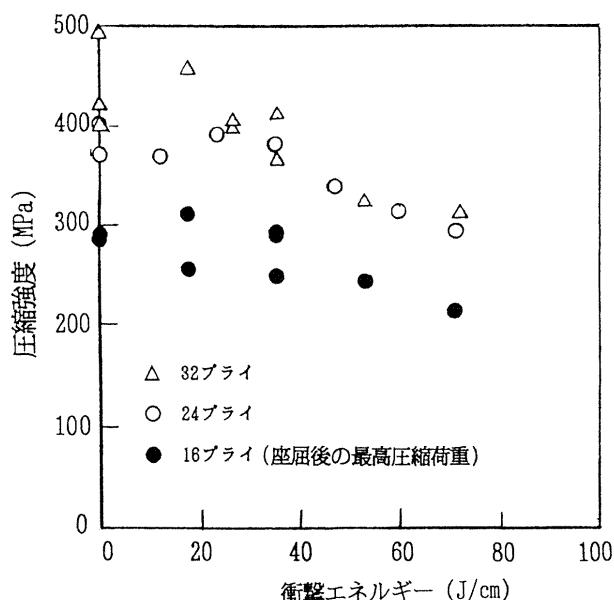
図 19 圧縮強度と単位板厚当たりの衝撃エネルギーとの関係

圧縮試験時の最高荷重を試験片の公称断面積で除した値を圧縮強度とし、圧縮強度と単位板厚当たりの衝撃エネルギーとの関係を求めたものを図 19 に示す。同図において横軸（衝撃エネルギー）0 の値は衝撲エネルギーを負荷しない場合の圧縮強度を図示したものである。図に示すように、衝撲エネルギーが増大すると圧縮強度は低下しており、38J/cm 以上では、その傾向はほぼ直線的で、3 種類の積層数とも同じ程度の傾きであった。約 38 ~ 70J/cm の範囲では、その傾きはほぼ  $-1.6 \text{ MPa/J/cm}$  である。圧縮強度は単位板厚当たりの衝撲エネルギー約

70J/cmで74～80%に低下した。

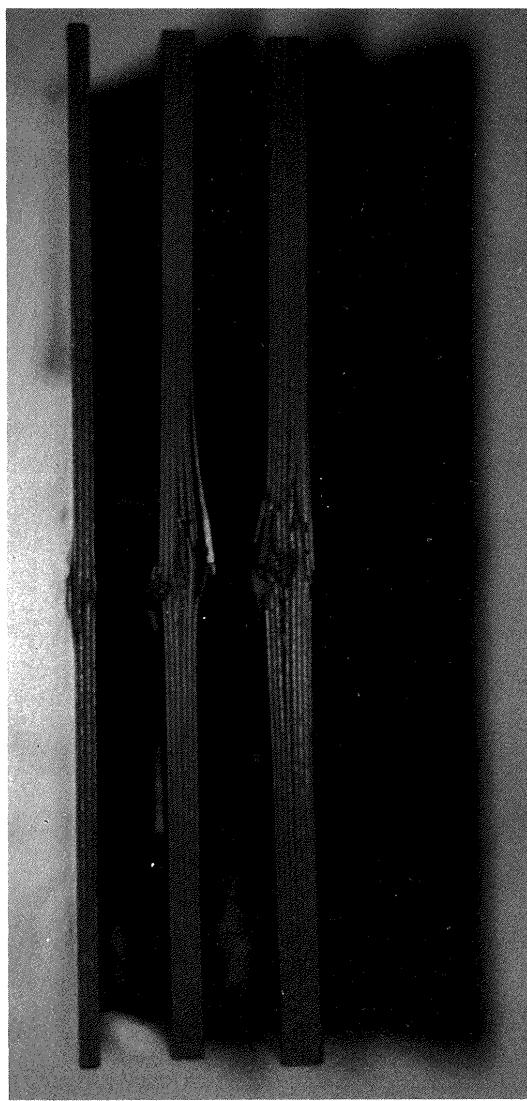
図 20 側面の破壊状況（板の中央部での破壊）

圧縮試験後の3種類の試験片について側面方向の写真を図20及び図21に示す。図20は中央部で破壊したもので、左から積層数が16プライ、24プライ及び32プライのもので、すべて中央部で剥離を生じていることが確認できる。図21は端部で破壊した積層数が32プライのもので、端面の圧壊である。

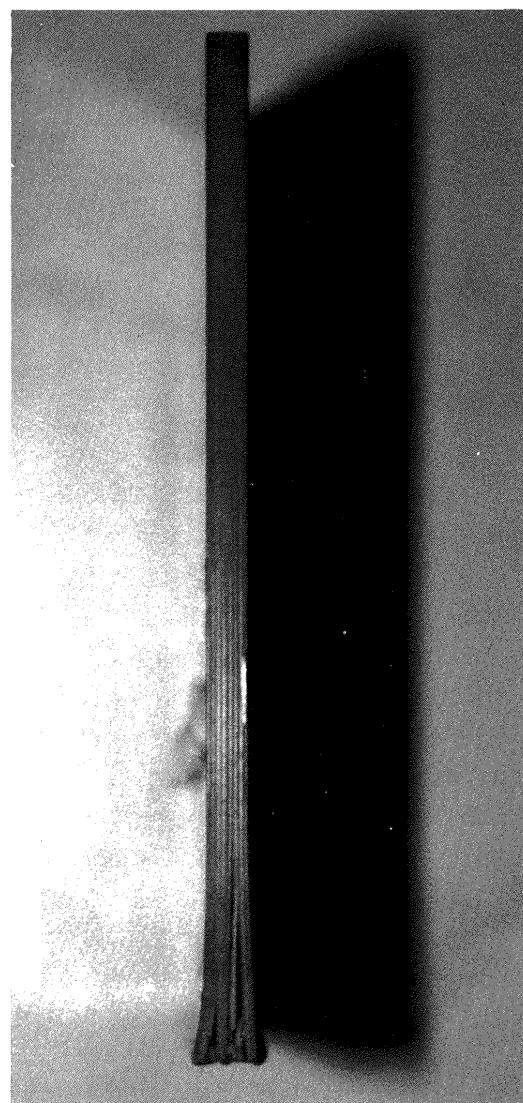
図 21 側面の破壊状況（板の端部での破壊）

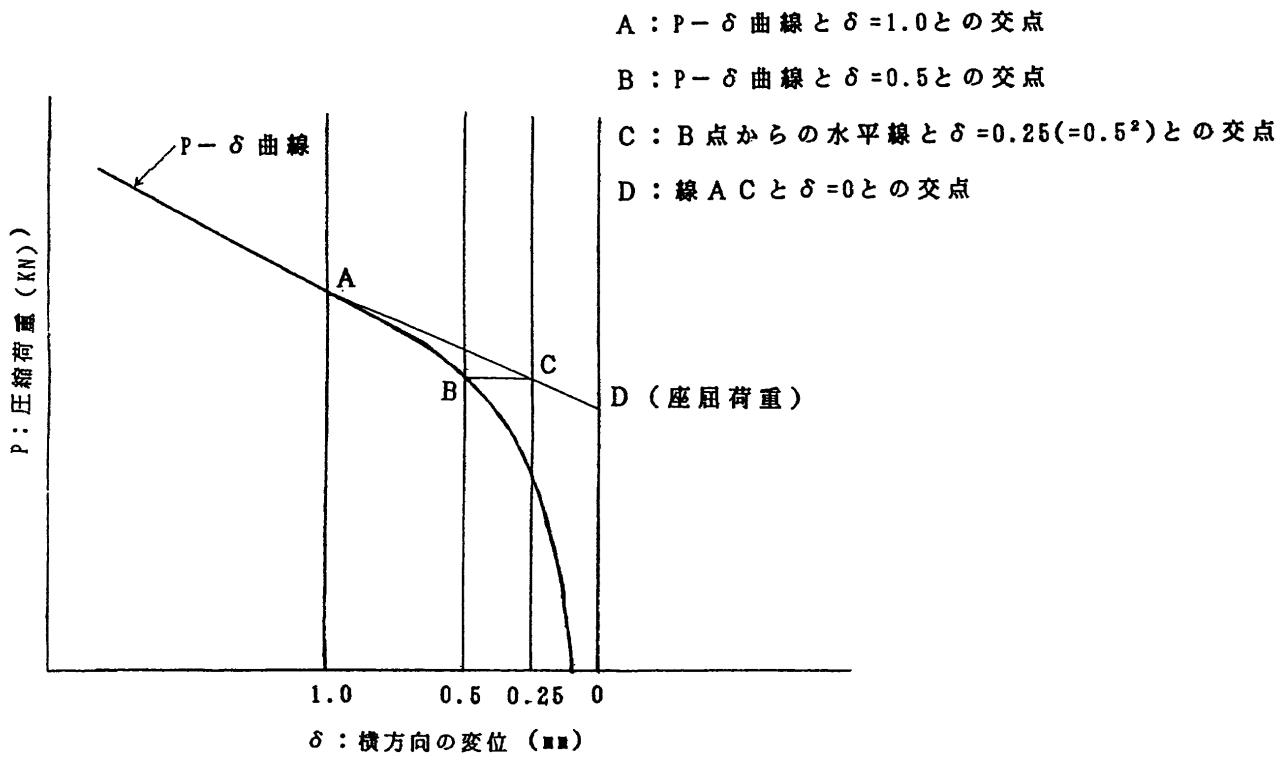
図 22  $\delta^2$  法により座屈荷重の求め方

また、圧縮強度は16プライが特に低い値を示したが、早期に面外変形が生じ座屈破壊したためである。したがって、16プライのものについては、圧縮荷重の極大値は現れず、座屈後破壊（クリップリング）と考えられるので、座屈後の  $P - \delta^2$  曲線は直線関係として座屈荷重を求める方法いわゆる  $\delta^2$  法<sup>11)</sup>により座屈荷重を求めた。その求め方を図22に示す。同図において、A点は  $P - \delta$  曲線と  $\delta = 1.0$ との交点、B点は  $P - \delta$  曲線と  $\delta = 0.5$ との交点、C点はB点からの水平線と  $\delta = 0.25 (= 0.5^2)$ との交点をそれぞれ示す。求めた直線ACと  $\delta = 0$ との交点Dを座屈荷重とした。その座屈荷重を試験片の断面積で除した値を座屈応力として、図23に示す。70J/cmの場合は面外変形後の  $P - \delta$  曲線の変化が大きく、 $\delta^2$ 法による座屈荷重が求められなかった。図23には、座屈後の最高荷重で求めた圧縮強度も併記したが、座屈応力は座屈後の最高荷重で求めた圧縮強度の約70%であった。

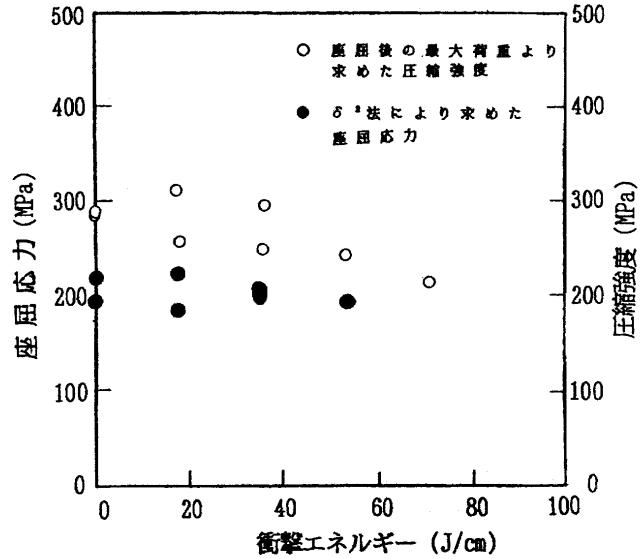
図 23  $\delta^2$  法により求めた座屈応力 (16 プライ)
