航空宇宙技術研究所報告

TR-1427

C/C複合材を適用した高耐久性RCSスラスタの研究
《SiC/C - FGM 燃焼室耐久性評価試験》

Application of C/C composites for RCS engines. (Evaluation test of SiC/C-FGM coatings chambers)*

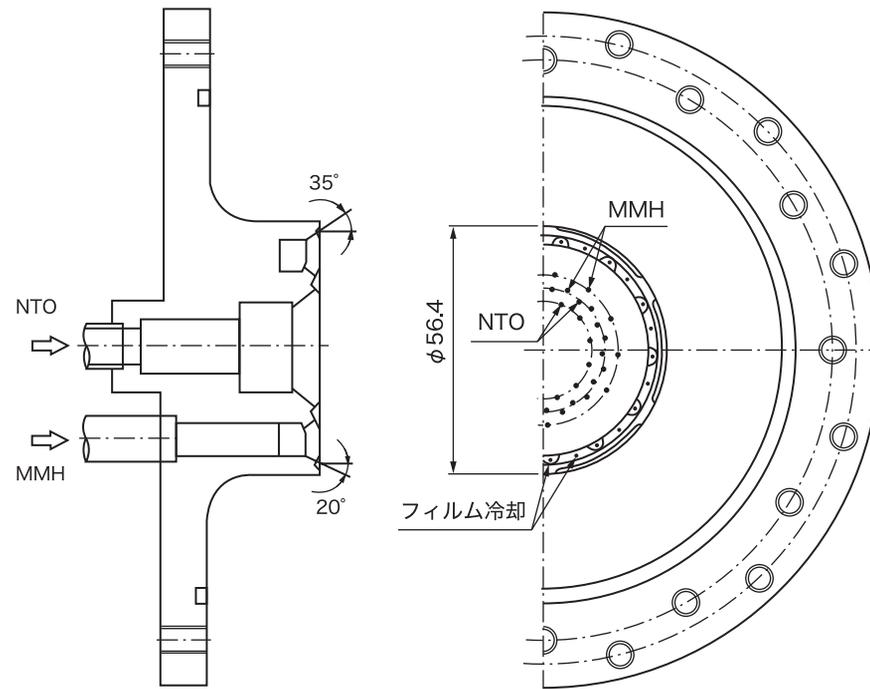
図1 噴射器概略

試験に用いた噴射器は、以前²⁾ 推力 2000N 級二液式スラスタ用に開発したフィルム冷却式噴射器をベースにして設計したものである。噴射器の概略を図 1 に示す。噴射方式は、異種 2 点衝突型で円周上にエレメントを配置

しエレメント数は26個、フィルム冷却も26個でフィルム冷却率は17%である。

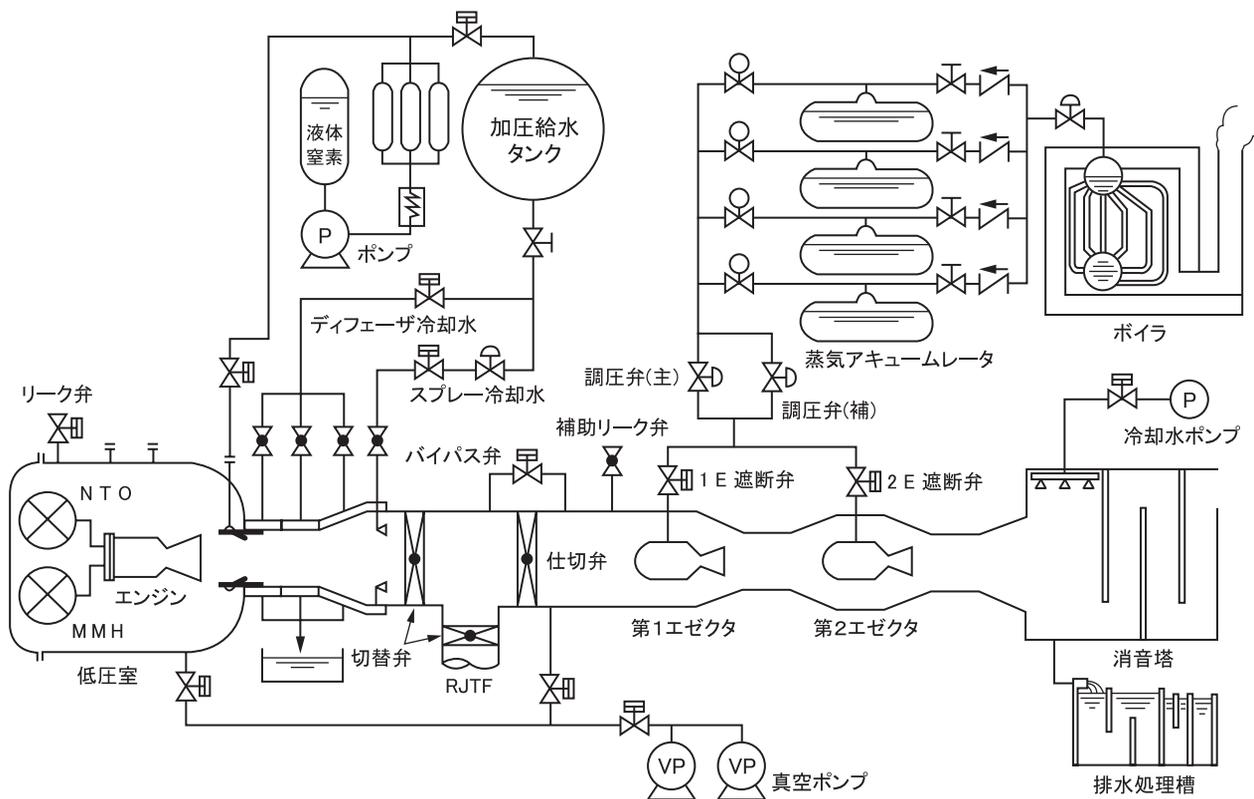
図2 ロケットエンジン高空性能試験設備概要

耐久性および性能確認試験はロケット高空性能試験設備³⁾を用いて行った。試験設備の概要を図2に、推進薬

耐久性評価試験では低圧室を開放にして大気圧環境で行い, デフューザに取付けた窒素ガスエゼクタにより燃焼ガスを吸引した。高空性能確認試験では低圧室を密閉して蒸気により吸引し真空環境下で行った。

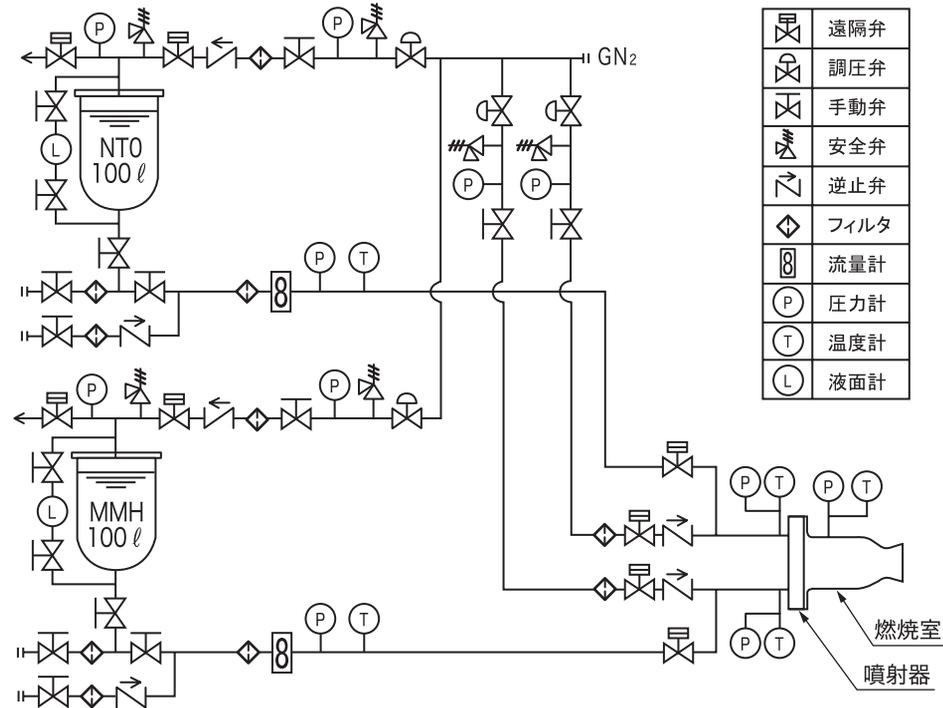
図3 推進薬供給装置概略

供給装置の概略を図3に示す。スラスタの推進剤としては、酸化剤に四酸化二窒素 (NTO) , 燃料にモノメチルヒドラジン (MMH) の貯蔵性二液推進剤を使用した。燃料, 酸化剤共にタンクの容量は100リットル, 最大使用圧力は7MPaで, タンクから加圧, 圧送され噴射器に供給される。燃焼試験は, 最大で500秒まで可能である。

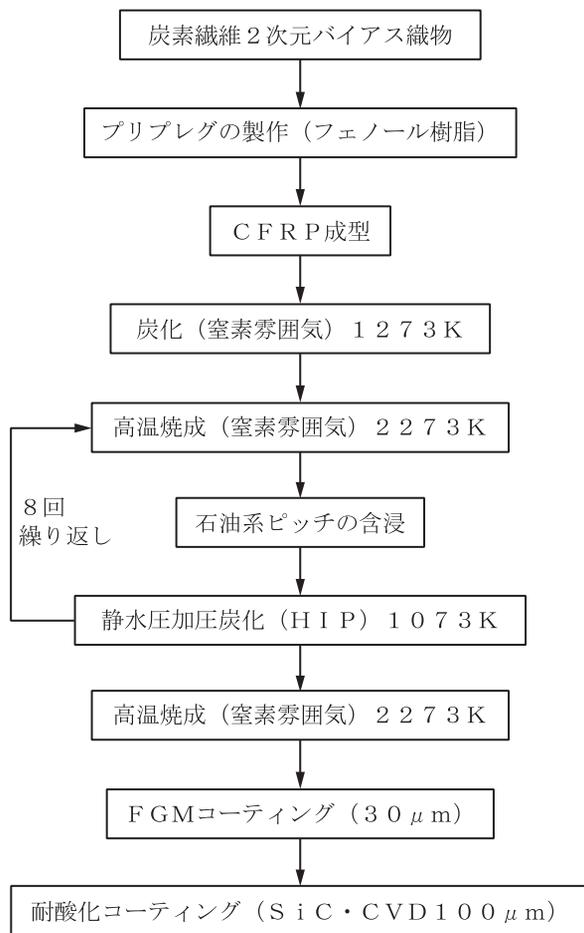
図4 一次試作燃焼室製作工程概略

燃焼室製作工程の概略を図4に示す。ピッチ系炭素繊維 (Granoc XN-C25 : 日本グラファイトファイバー製) のバイアス織物にフェノール樹脂を含浸したプリプレグをSUS製金型に巻付け, シリコンゴム外型を用いて加圧, 加熱を行い炭素繊維強化プラスチック (CFRP) を成形する。この成形体を炭化, 高温焼成しC/C材を得る。この段階のC/C材はポラスで強度が低いため, 石油ピッチの含浸, 熱間静水圧加圧 (Hot Isostatic Pressing : HIP) 装置を用いた炭化及び高温焼成という緻密化処理を十分な密度になるまで繰り返し行い強度を得る。本燃焼室では, 緻密化処理を8回実施した。C/C材の内外面には, 耐酸化コーティングとしてSiCのコーティングを行うが, C/C材とSiC層の熱膨張率の違いによって発生するSiCコーティング層の剥離を防ぐため, はじめに熱応力緩和層として化学気相含浸 (CVI) 法により30 μm

のFGM層を設け、その上に化学気相析出(CVD)法によりSiC層を100 μ m設けた。試作した燃焼室の外観を図5に、燃焼室の設計値と実測値を表4に示す。試作した燃焼室は全長、平行部内外径については、ほぼ設計値に近い値となっているが、ノズルスロート径は設計値より約1.5mm大きくなっている。また、 ϵ は大気圧燃焼試験のため1.75とした。

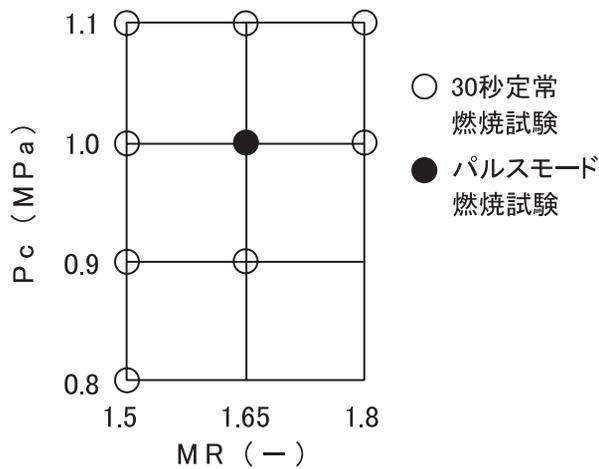
図6 試験条件マトリックス

の耐久性試験は燃焼圧力1MPa, 混合比1.65一定とした。試験条件マトリックスを図6に示す。

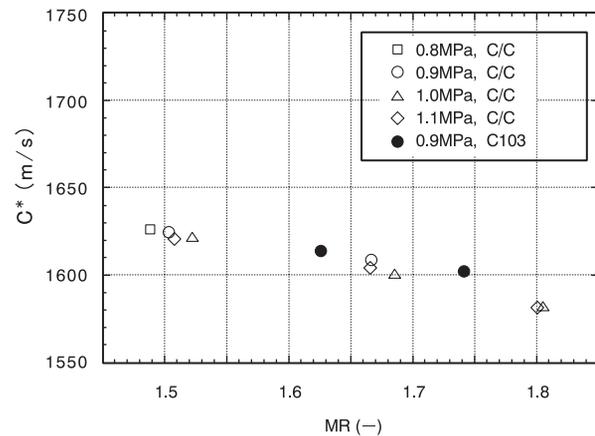
図7 混合比と特性排気速度

スラスタ性能確認のための30秒の定常試験を図6の○に示す条件で実施した。混合比と燃焼圧力の各パラメータに対する特性排気速度 C^* を図7に示す。

ここで $P_{c, inj}$ は測定による燃焼圧力, A_{th} はノズルスロート断面積, m_t は推進薬の全質量流量である。また, f_p はノズルスタグネーション圧力の補正係数, f_{dis} はノズルスロートの流出係数である。特性排気速度は燃焼室圧力依存性はなく, 混合比依存性が高い傾向を示し, 低混合比で高く高混合比で低い特性となっている。C/C材燃焼室は気密性が問題となるが, ●で示す同形状のC103燃

焼室とほぼ同じ値となっていることから, 気密性について問題のないことが判る。

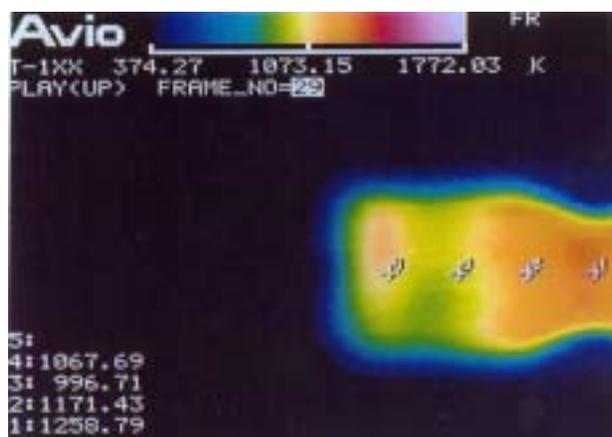
図8 燃焼室外壁温度分布

燃焼室のように高温で全体の温度及び温度分布を計測する方法としては, 非接触式の放射温度計が適している。放射温度計による30秒定常試験の燃焼停止直前の燃焼室外壁温度分布を図8に示す。放射率は以前に実施した測定結果⁴⁾から0.85と設定した。燃焼室外壁温度はフィルム冷却の効果により平行部で最も低く約1000Kとな

っている。最も高いノズルスロット部では約1320Kとなっている。この温度から一次元熱伝導解析で求めた内壁温度は約1500Kとなった。30秒定常及び5秒ON/6秒周期のpulseモード試験における燃焼室ノズルスロット部の外壁温度の時間履歴を図9に示す。定常、pulseモード試験とも最高外壁温度は同程度の温度となっている。また、pulseモード試験の1秒間の燃焼停止における燃焼室外壁温度の低下は約50Kとなっている。

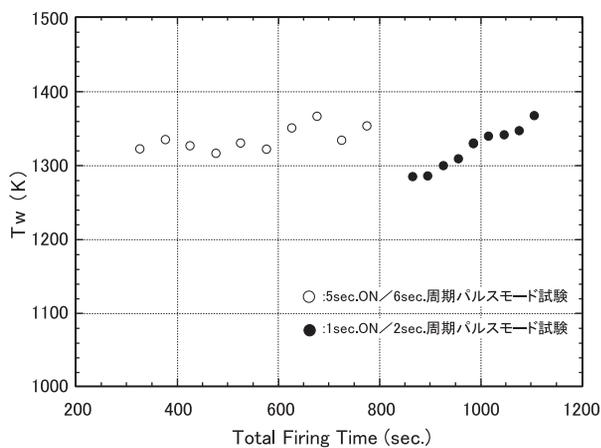
図10 燃焼室ノズルスロット部外壁温度の変化

累積燃焼時間に対するノズルスロット部外壁温度の変化を図10に示す。図示した点は、pulseモード試験の最終燃焼時のノズルスロット部外壁温度を示す。T/N5017(累積サイクル数70回、累積燃焼時間575秒)までは、ほぼ一定の値を示しているが、それ以降では徐々に増加する傾向を示し、1秒ON/2秒周期のpulseモード試験では、ほぼ直線的に増加している。これは、後述するように燃焼室内壁の損傷の進行が原因と思われる。

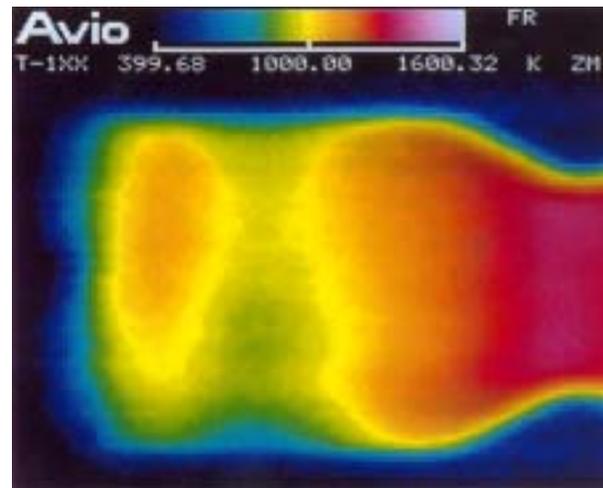
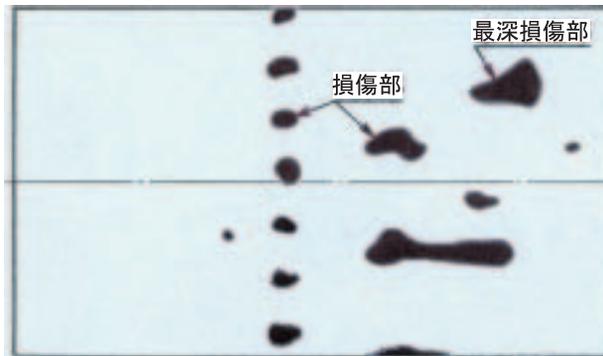
図11 燃焼室外壁温度と燃焼室内壁損傷部

に60秒定常試験の停止直前の外壁温度分布と、内視鏡の観察におけるこの部分に対応した内壁の損傷部展開図を示す。損傷は最も深いところで約1.6mmとなっているが、上図の燃焼停止直前の外壁温度に変化は見られなかった。原因として、ここでは燃焼室全体の温度分布を把握するため外壁温度の測定範囲を約1200Kと広くしていたこと、また、2次元織物積層のC/C材は繊維方向(周方向)に対し積層方向(半径方向)の熱伝導率が小さく60秒の定常試験停止直前の外壁温度では全体に平均化された状態で現われるためと考えられる。次に、1秒ON/2秒周期のpulseモード試験でノズルスロット部が定常となっていない着火後10秒の外壁温度分布を図12に示す。観察位置は図11と同一である。温度計測範囲は上から約1200K、約500K、約300Kで最深損傷深さは2.6mmから2.3mmとなっている。温度計測範囲が約1200Kでは損傷部に対応する外壁温度の変化は見られないが、温度計測範囲を約500Kとした場合には、最深損傷部に対応する部分に高温部が明確に現われている。さらに温度計測範囲を約300Kと狭くした場合には、温度表示領域が狭くなるため最深損傷部に対応した高温部がわずかに

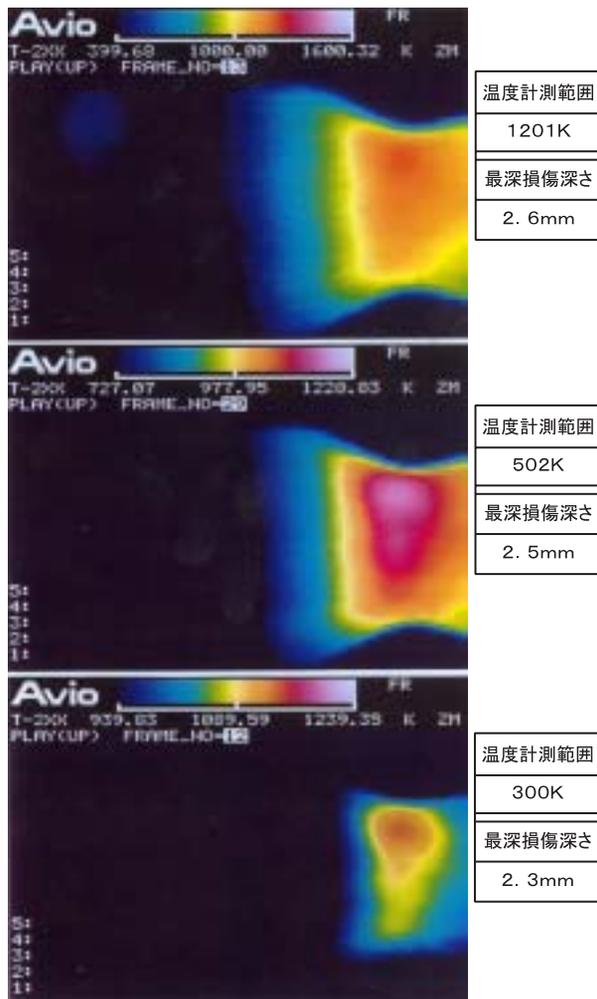
図12 温度計測範囲の変化

現われる結果となっている。燃焼室内壁の損傷を外壁温度でとらえることは、熱伝導率の異方性のないC103燃焼室に比べ、周方向に対し半径方向の熱伝導率が小さいC/C材燃焼室では困難となるが、今回実施したように損傷が進行した状態において、温度計測範囲を適切に設定することにより損傷部をとらえることが可能となった。

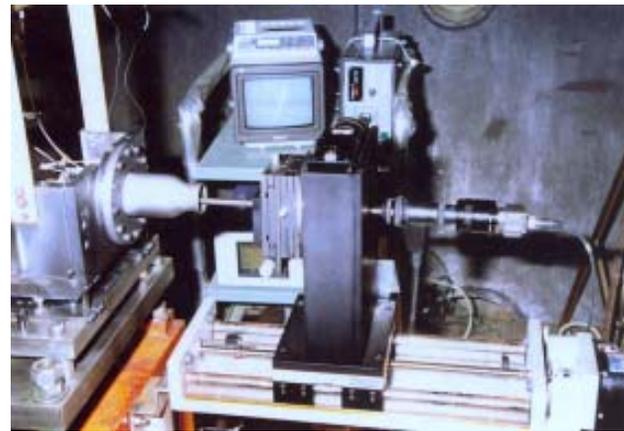
図13 燃焼室内壁の内視鏡観察

内視鏡による燃焼室内壁の観察は、燃焼室をテストスタンドにセットした状態で毎回試験後に行った。観察の様子を図13に示す。カメラを装着した内視鏡(視野角度: 40° ~ 120°)を制御装置に取り付け、燃焼室内に挿入し360°回転する。次に軸方向に移動し360°回転させる方法で燃焼室内壁全面について観察を行った。内視鏡の回転と軸方向の移動はプログラムにより制御し、同一箇所での損傷発生及び進行状況を観察できるようにした。

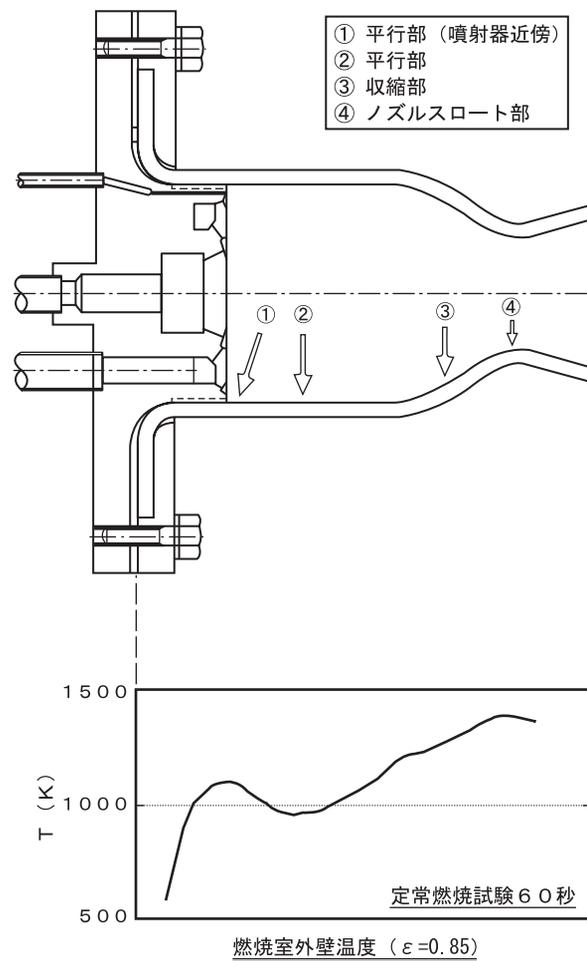
図14 内視鏡観察位置

図14に示す、①~④の4ヵ所の同一箇所でのT/N5022後(累積サイクル数111回、累積燃焼時間835秒)までの内視鏡観察結果を図15~図18に示す。図14には、60

秒定常試験時の中心軸上の外壁温度グラフを併せて示す。①、②は温度の低い平行部で③、④は温度の高い収縮部とノズルスロート部である。

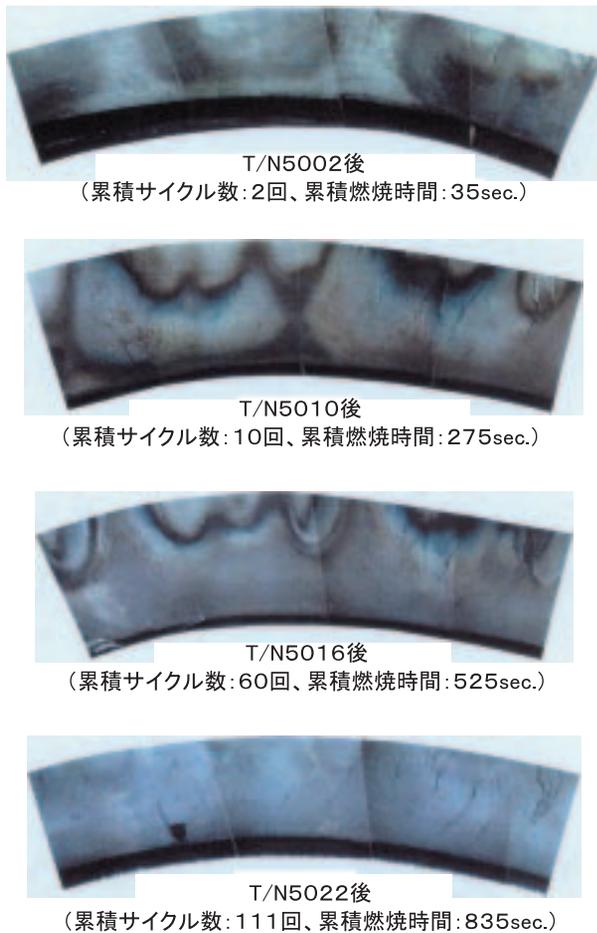
図15 ①平行部 (噴射器近傍)

図15の①噴射器近傍の平行部では、T/N5016後(累積サイクル数60回、累積燃焼時間525秒)まではヒートマークは見られるが、SiCの剥離は見られない。しかし、

T/N5022後 (累積サイクル数111回、累積燃焼時間835秒)には噴射器の近くに小さな($\phi 2\sim 3\text{mm}$) SiCの剥離が観察された。

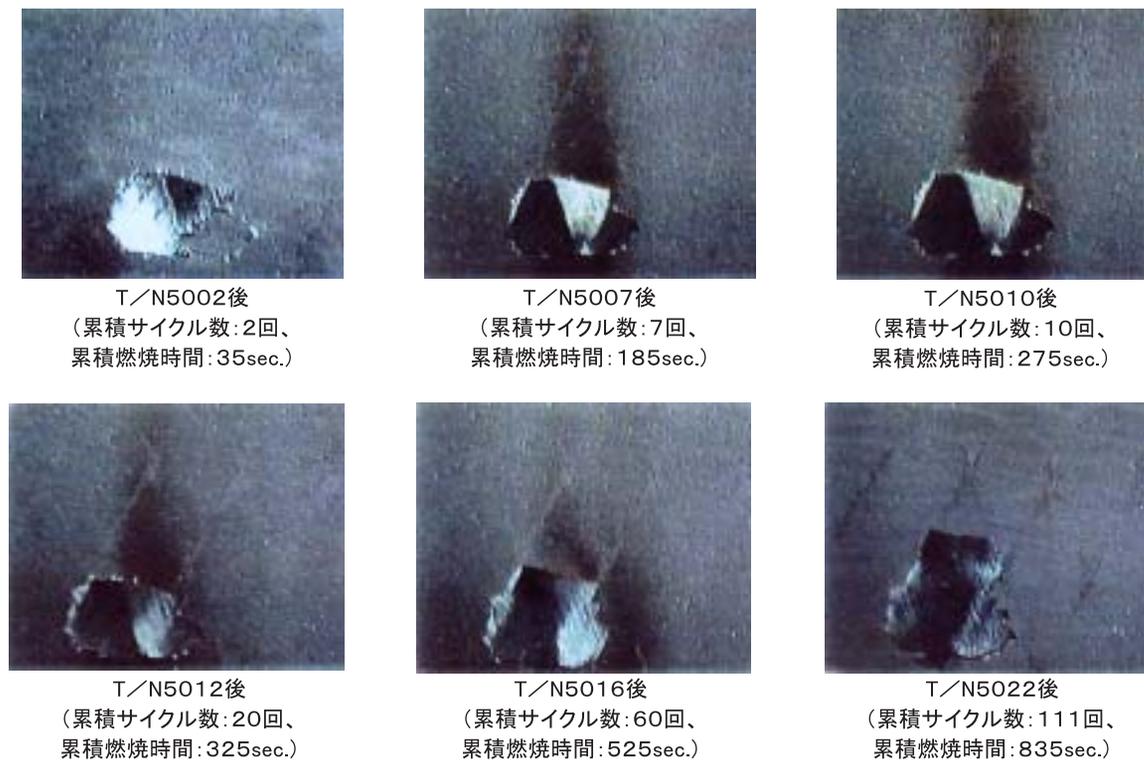
図16 ②平行部

図16の②平行部では、最初の30秒定常試験後に小さな($\phi 2\sim 3\text{mm}$) SiCの剥離が観察されたが、その後の観察では若干の剥離面積の拡大は見られるもののC/C材の侵食の進行は見られない。

図17の③収縮部では、T/N5010後 (累積サイクル数10回、累積燃焼時間275秒)にSiCの剥離が観察された。剥離部の周囲には、横方向(周方向)に微細なクラックが見られる。その後の5秒ON/6秒周期のパルスモード試験では剥離面積が拡大し、C/C材の侵食の進行も観察された。

図18の④ノズルスロット部では、T/N5007 (累積サイクル数7回、累積燃焼時間185秒)後にSiCの剥離が観察された。その後、T/N5012後 (累積サイクル数20回、累積燃焼時間325秒)までは、剥離の拡大は見られなかったが、剥離部周囲の微細なクラックの増加が見られる。その後のパルスモード試験の繰り返しにより③の収縮部と同様に剥離面積の拡大及びC/C材の侵食の進行が観察された。

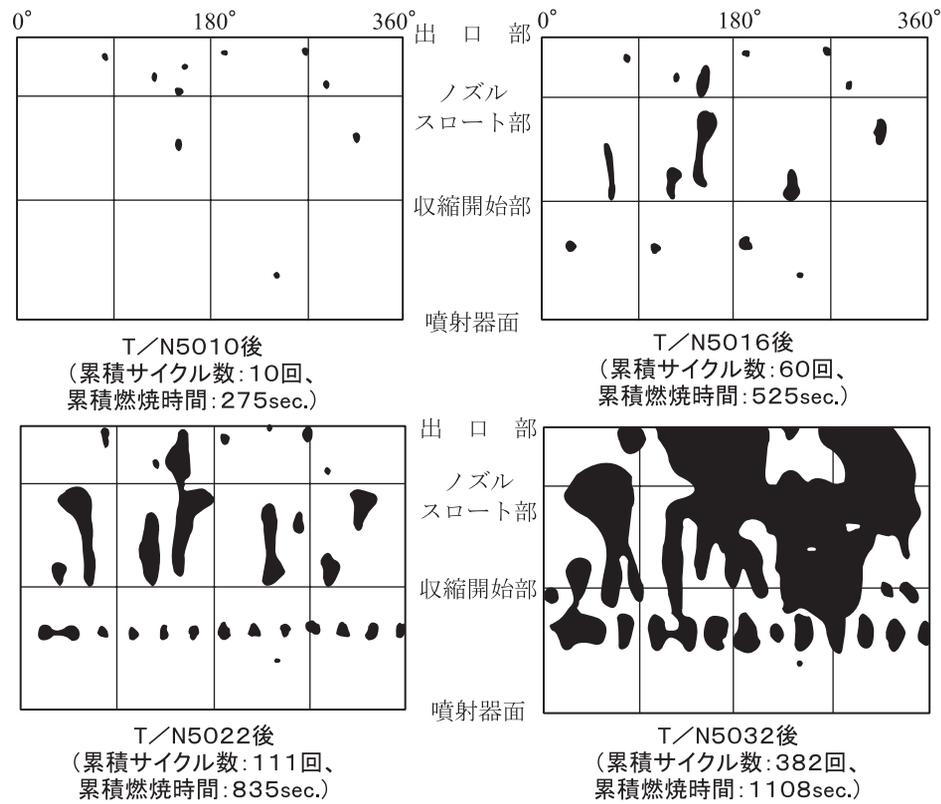
図 19 損傷箇所展開図

内視鏡観察結果をもとに作成した、損傷箇所の展開図を図19に示す。図中の黒ヌリ部が損傷箇所を示す。

T/N5010後 (累積サイクル数10回、累積燃焼時間275秒)では、小さなSiCの剥離が熱負荷の高いノズルスロ

ート部周辺に8箇所と平行部に1箇所観察された。T/N5016後(累積サイクル数60回、累積燃焼時間525秒)では、収縮部及び平行部において新たなSiCの剥離が観察された。また、収縮開始部からノズルスロート部にかけての高温部では、燃焼ガスの流れの方向に剥離侵食が拡大している。T/N5022(累積サイクル数111回、累積燃焼時間835秒)では、高温部での剥離侵食が燃焼ガス

の流れの方向にさらに拡大していること、また、比較的低温である平行部の周方向に、ほぼ等間隔なSiCの剥離が観察された。試験終了後(累積サイクル数382回、累積燃焼時間1108秒)では、剥離侵食は燃焼室内面の全体に拡大していた。燃焼室外壁においても試験開始当初からノズルスロート部周辺に数箇所のSiCの剥離が観察され、燃焼時間の増加とともにC/C材の侵食が進行し、ノ

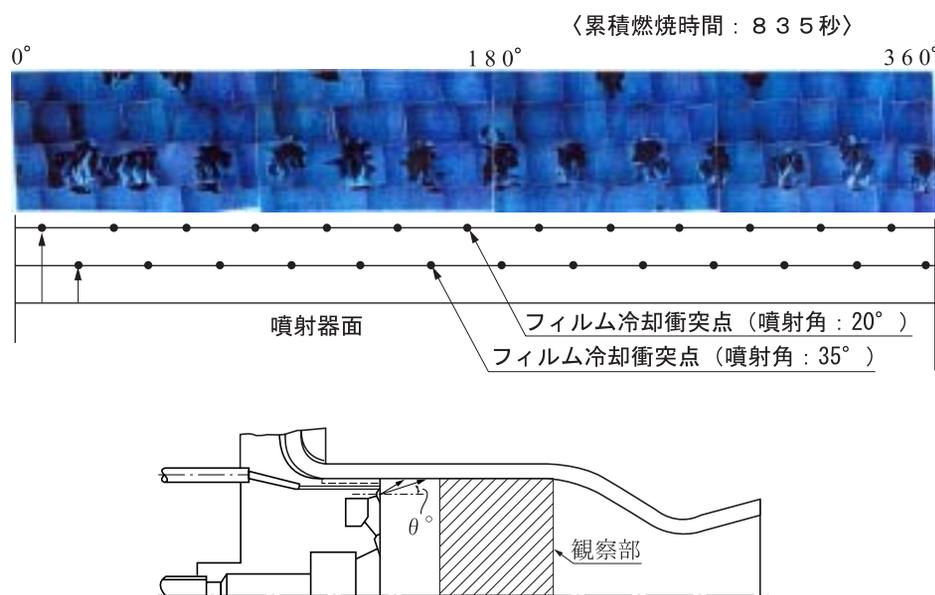
図 20 損傷箇所とフィルム冷却衝突点

T/N5022後(累積サイクル数111回、累積燃焼時間835秒)に比較的低温である平行部において、周方向にほぼ等間隔なSiCの剥離が観察された。剥離部周方向の展開写真を図20に示す。燃焼試験に用いた噴射器は、フィルム冷却オリフィスが噴射角 20° と 35° が交互に26個配置されている。図の●はフィルム冷却オリフィス噴射角度から計算で求めたフィルム冷却剤(MMH)が燃焼室内壁へ衝突する点を示す。図からSiCの剥離は噴射角 35° の位置に対応して発生していることが判る。

T/N5022後（累積サイクル数111回，累積燃焼時間835秒）に平行部で観察された周方向にほぼ等間隔に発生したSiCの剥離は，フィルム冷却オリフィスと対応していることから，フィルム冷却により面内温度分布が発生したことによる熱応力破壊，またはパルスモード試験における常温のフィルム冷却剤が高温の内壁に繰り返し噴きつけられることによる熱衝撃破壊が剥離の原因と考えられる。

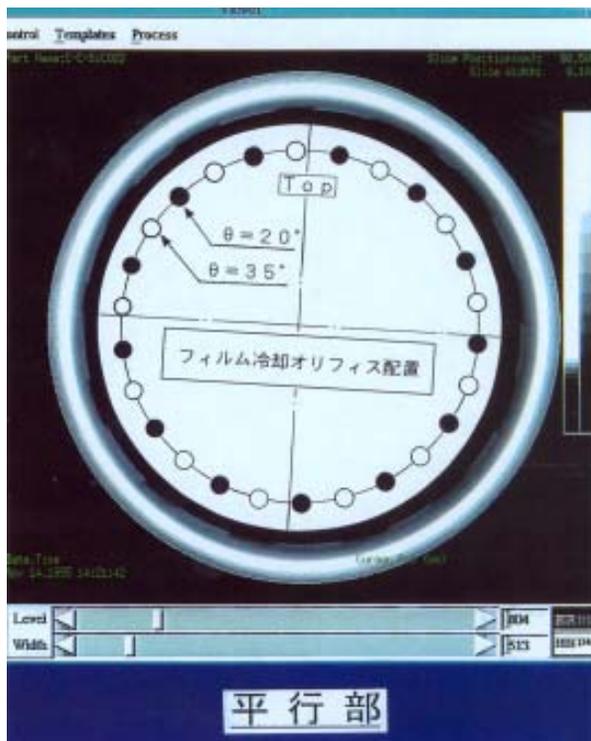
図21 T/N 5022後のX線CT画像

X線 CTによる断層検査は、燃焼室をテストスタンドから取り外して行うこと、また、検査には長時間を要するため試験前、試験終了後を含め計7回実施した。燃焼室平行部において、周方向にほぼ等間隔なSiCの剥離が観察されたT/N5022後(累積サイクル数111回、累積燃焼時間835秒)の検査結果を図21に示す。図にはフィルム冷却オリフィスの配置も示しているが、前述した内視鏡による観察結果と同様に噴射角 35° の位置に対応してSiCの剥離が発生していることが判る。

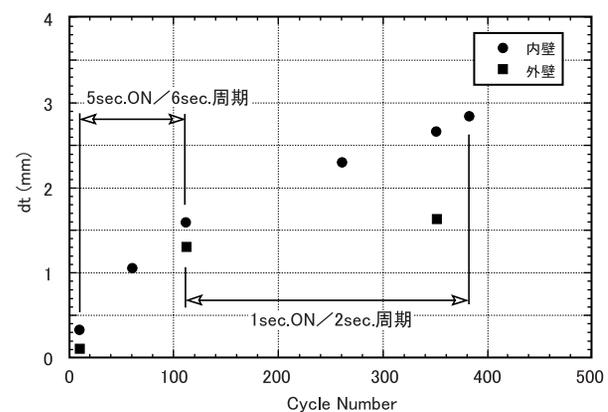
図22 サイクル数に対する損傷深さ

X線 CT検査結果をもとに燃焼室内外壁からの損傷深さ dt (最深部、ノズルスロート上流部)をサイクル数でまとめたグラフを図22に示す。●で示す燃焼室内壁の損傷は、5秒ON/6秒周期のパルスモード試験では、サイクル数に対しほぼ直線的に増加している。1秒ON/2秒

周期のパルスモード試験でも、サイクル数に対しほぼ直線的に増加しているが、その傾きは5秒ON/6秒周期のパルスモード試験に比べ小さい傾向を示している。■で示した燃焼室外壁は、内壁と同様の傾向を示しているが、1秒ON/2秒周期のパルスモード試験の傾きは、内壁よりかなり小さな傾きとなっている。

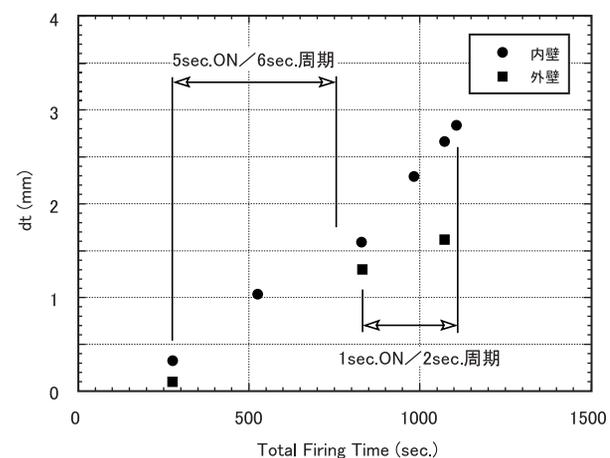
図23 累積燃焼時間に対する損傷深さ

次に、損傷深さ(dt)を累積燃焼時間でまとめたグラフを図23に示す。●で示す燃焼室内壁、■で示す燃焼室外壁とも、若干のバラツキは見られるが、ほぼ直線的に増加する傾向を示している。

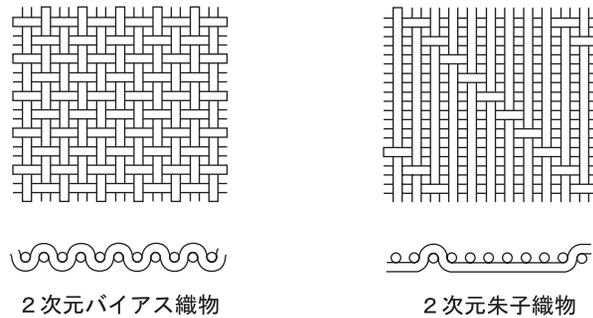
図24 二次元バイアス、朱子織物の織り方

(1)の対策として，一次試作燃焼室で採用した二次元バイアス織物に代って二次元朱子織物を採用することとした。

二次元バイアス織物は，形状追随性に優れているため燃焼室のような複雑形状のものに対して成形しやすい利点があった。しかし部所（収縮部等）によっては，繊維配向角及び繊維体積含有率が変化してしまうと考えられたため，高膨張で製作する本燃焼室では得られる成形体は良好なものではないと判断し，これに代って成形しやすい点では二次元バイアス織物には若干劣るものの，繊維配向角及び繊維体積含有率の均一性の点で優れている二次元朱子織物を採用し，熱膨張率の面内方向の異方性緩和を狙った。二次元バイアス織物と二次元朱子織物の織り方を図24に示す。

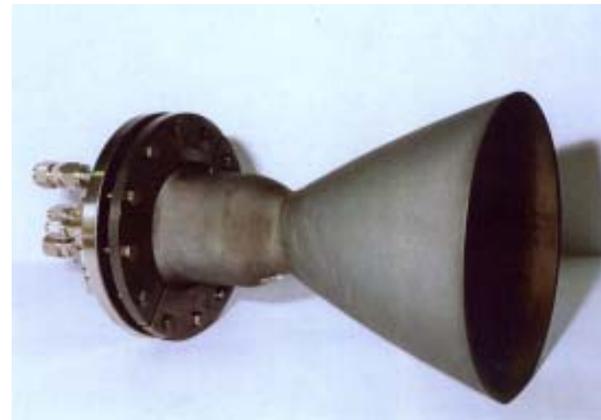
図 26 二次試作燃焼室外観

二次試作燃焼室の製作工程を図25に，完成した二次試作燃焼室外観と燃焼室形状を図26と図27に示す。高膨張化に伴い製作する燃焼室は大型となり，CFRPの成形時に一次燃焼室で採用していた一軸方向プレスでは，シリコンゴム型を通じて燃焼室全体に等方加圧するため，特にスロート部付近の成形圧力不足及び樹脂だまり発生が考えられ，これにより寸法精度が大幅に低下することが予想される。これに対する方策として，本試作ではこの成形法に変わり，燃焼室を真空バッグに封入しガス圧による等方向加圧に変更した。燃焼室の設計値に対する製作後の実測値を表7に示す。表より，最大の誤差で1mmであり特に重要な部所であるスロート部では設計値 30.6mm に対して実測値 29.8mm （平均値）となり設計値に対してほぼ満足できる寸法精度が得られた。燃焼室厚さは $\varepsilon = 30$ であることから，機械的強度を考慮して一次試作よりも厚い平均で 8.4mm とした。

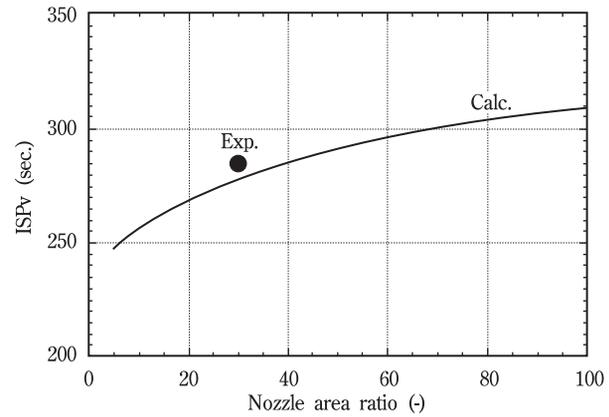
図 30 高空性能確認試験結果

図の黒丸は試験で得られた結果で、予測性能カーブ（ $\varepsilon = 30$ の値）とほぼ同等の値を示している。このことから実際の形状である $\varepsilon = 100$ においても目標仕様である比推力 311 秒を達成できる可能性が得られた。

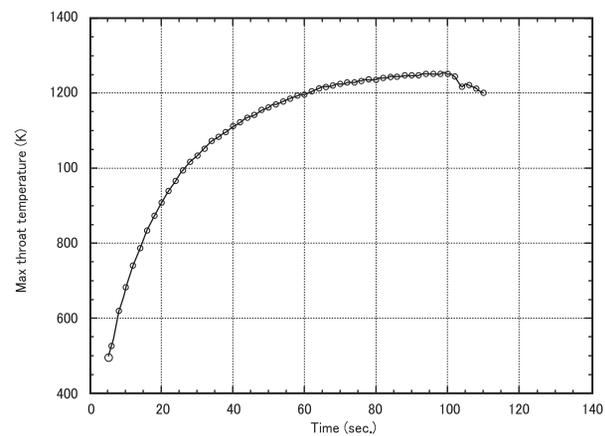
図 31 スロート部外壁温度

高空試験 100 秒の試験で得られた最も熱的に厳しいスロート部外壁温度の時間履歴を図 31 に示す。温度は約 1250K でほぼ定常になっているのが判る。この結果から 150 秒の燃焼においても同程度の温度であると推測される。この温度から一次元熱伝導解析で求めた内壁温度は約 1800K であった。

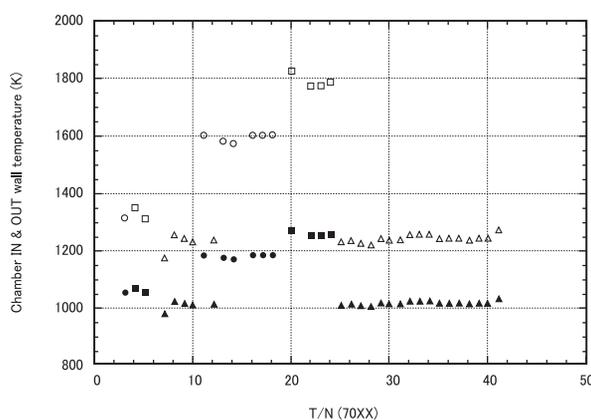
図 32 燃焼室内外壁温度

試験番号と燃焼室外壁の最高温度および計算で求めた燃焼室内壁温度をまとめたものを図32に示す。図中の▲印は1秒ON/2秒周期のパルスモード, ●印は海面高度, ■印は高空試験の結果で, それぞれの白抜きは一次元熱伝導解析で求めた内壁温度を示す。一次試作で行った海面高度30秒の試験では, 燃焼室外壁温度が約1300Kであったのに対して, 同条件で行った今回の試験では1050K (▲印) と低い値を示している。これは, 高膨張化にともない強度的に安全率を高くするために, 肉厚を一次試作燃焼室よりも2倍程度厚くしたための影響である。また, 海面高度 (●印) と高空環境下 (■印) で行った100秒の試験では, 約50K程度高空環境下の方が高い値を示している。これは高空環境下では対流による冷却効果が無いためである。

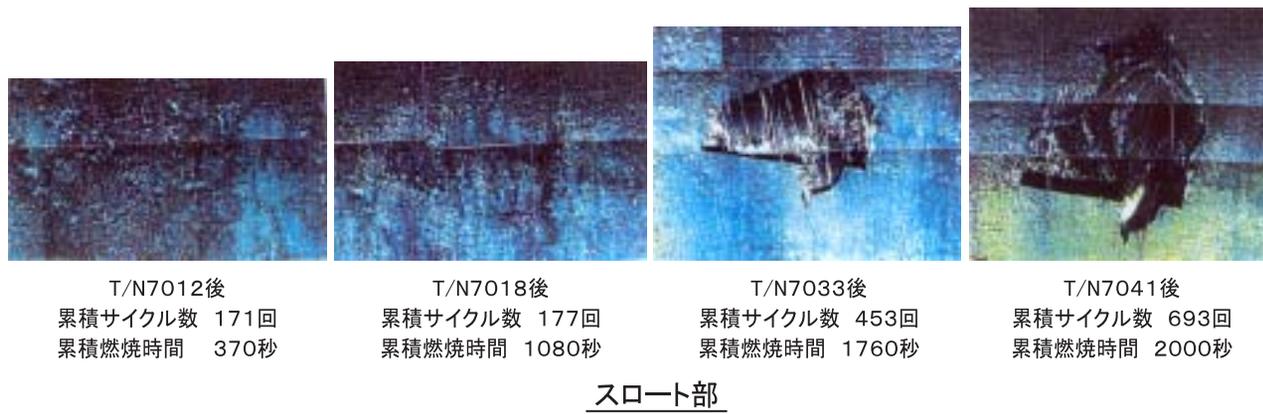
図33 スロート部観察結果（内視鏡）

T/N7041 (累積サイクル数693回, 累積燃焼時間2000秒) までのスロート部 (260°) 位置の観察結果を図33に示す。T/N7018 (累積サイクル数177回, 累積燃焼時間1080秒) まではヒートマークが僅かに見られるがSiCの剥離は見られない。しかし1秒ON/2秒周期で30サイクル行ったT/N7033 (累積サイクル数453回, 累積燃焼時間1760秒) 後の検査で, φ5mm程度のSiCの剥離が発生した。他の平行部, 収縮部ではSiCの剥離は見られず健全であった。これが最初に確認したSiCの剥離であり, この時点で一次試作燃焼室の剥離発生時期と比較するとサイクル数で226倍, 燃焼時間では50倍程度の耐久性向上が得られた。0.5秒ON/1.5秒周期で100サイクル行ったT/N7042 (累積サイクル数793回, 累積燃焼時間2050秒) 後の観察では, 収縮部の240°と270°の2箇所φ1mm程度のSiCの剥離が観察された。その後同じ条件で2回行ったT/N7044 (累積サイクル数993回, 累積燃焼時間2150秒) 後の観察では, 新たに平行部と収縮開始部に1箇所φ3mm程度のSiCの剥離が観察された。試験条件を0.5秒ON/1秒周期で100サイクルに変えて行った試験T/N7045 (累積サイクル数1093回, 累積燃焼時間2200秒) 後には, 平行部 (90°) (150°), 収縮開始部 (135°), 収縮部 (75°) (120°), スロート部

(90°)にSiCの剥離が観察された。このようにSiCの剥離が多く発生した原因としては、T/N7025からT/N7041までの1秒ON/2秒周期で30サイクルの条件では、前述のようにスロート部に1箇所のSiCの剥離しか観察されていないことから、ON/OFF時間及び一回の試験で行うサイクル数の影響が考えられる。その後の試験では、回数を重ねるごとに一次試作で見られたように収縮開始部からスロート部周辺にかけて燃焼ガスの流れの方向にSiCの剥離箇所も徐々に拡大しC/C材への侵食も進行していくのが観察された。T/N7058(累積サイクル数2393回、累積燃焼時間2850秒)後の観察では、スロート部のほぼ全周にわたりSiCの剥離が観察された。T/N7070(累積サイクル数3600回、累積燃焼時間3450秒)後にレーザー形状測定装置を用いて作成した燃焼室内壁の展開図と一次試作燃焼室のT/N5032(累積サイクル数382回、累積燃焼時間1108秒)後の展開図を図34に示す。今までは、内視鏡によるデータをもとに手書きで展開図を作成していたため、非常に労力と時間のかかる

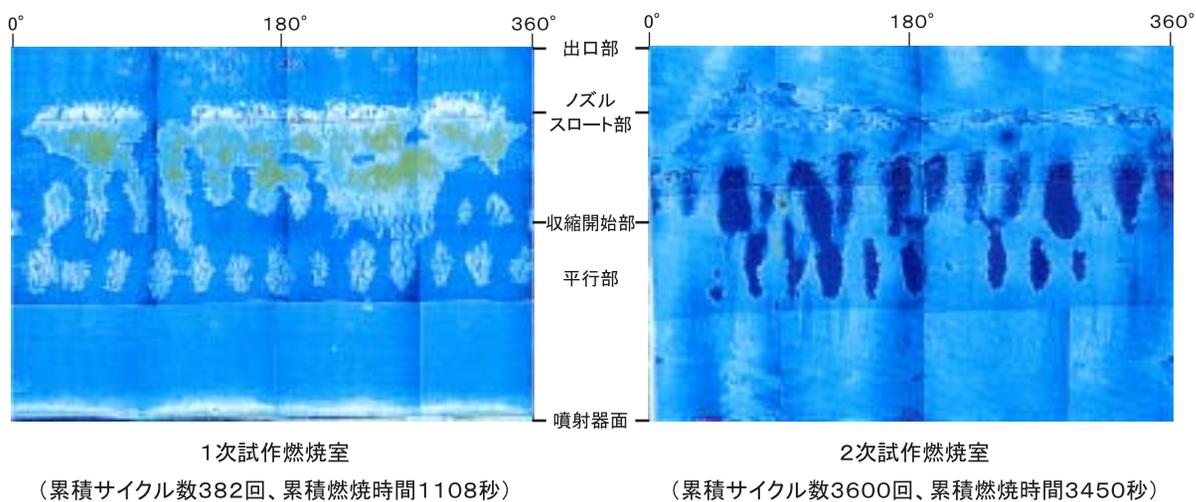
図34 燃焼室内壁展開図（レーザー形状測定装置）

作業であったが、レーザー形状測定装置を用いる事で、短時間でデータが得られるため損傷評価の効率化と精度向上が図られた。図より、二次試作でも一次試作で見られるように周方向に等間隔(フィルム冷却オリフィス噴射角35°に対応)のSiCの剥離が見られるが、一部SiCの剥離侵食の少ない箇所及びSiCの剥離が無い箇所が見られる。原因として噴射器のフィルム冷却オリフィス孔の詰まりが考えられたため、試験後に噴射器流し試験を行った。その結果フィルム冷却オリフィスに詰りは無かったことから製作時におけるSiCの密着性不均一の影響と考えられる。

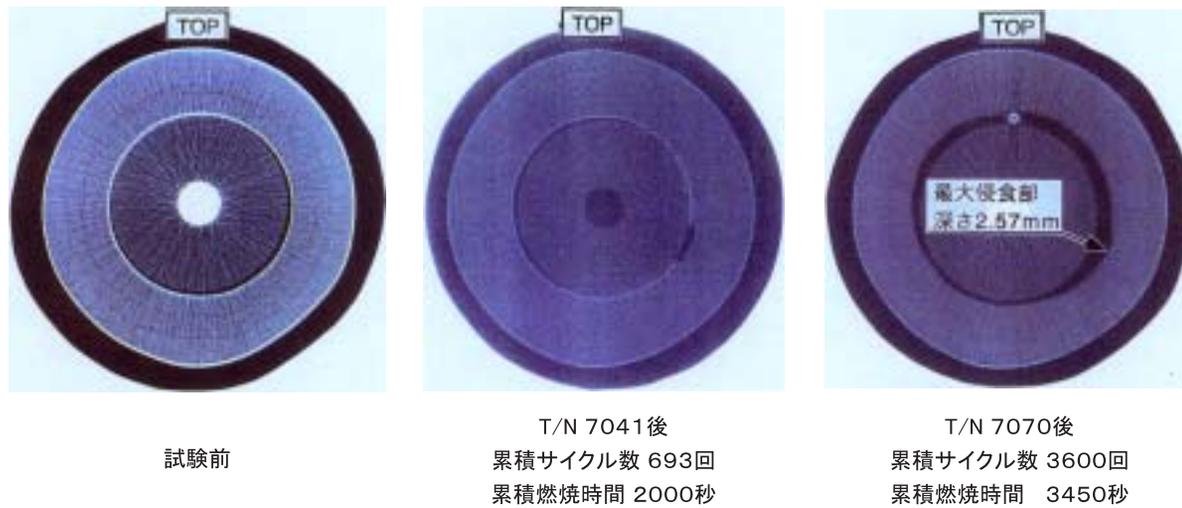
図 35 スロート部断層画像 (X線CT)

を実施した。初期にSiCの剥離が観察されたスロート部の断層画像を試験前のも含めて図35に示す。断層画像は、ノズル出口から見たもので、T/N7041（累積サイクル数693回、累積燃焼時間2000秒）の画像では、100°の位置（内視鏡で観察した260°に対応）にSiCの剥離が見られる。T/N7070（累積サイクル数3600回、累積燃焼時間3450秒）の画像では、内視鏡観察で述べたようにスロート部のほぼ全周にわたりSiCの剥離が見られ、最大侵食深さは100°の位置で2.57mmであった。

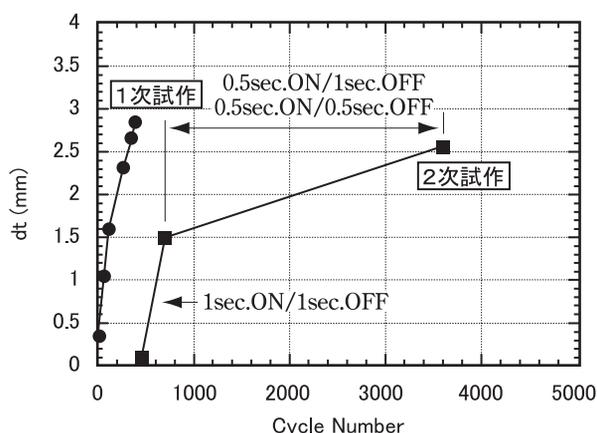
図 36 サイクル数と侵食深さの関係

断層画像から侵食深さの進行状況をまとめたものを一次試作の結果と合わせて図36に示す。初期のSiCの剥離は一次試作に比べ大幅に向上しているのが判る。また、1秒ON/2秒周期の試験は0.5秒ON/1秒周期及び0.5秒ON/1.5秒周期の試験に比べ侵食の進行が早いことから燃焼時間の影響と思われる。

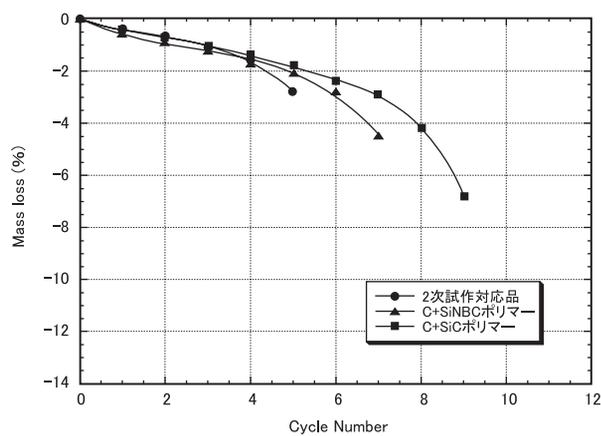
図37 エロージョン試験結果

各試験後の厚さ測定の結果において、試験回数の増加とともに減少する傾向がみられ最大で2%程度の減少であった。またSiCの表面にピットが発生していた。これは常圧下における静的な試験と異なり、減圧下における動的なエロージョン試験特有のものであり、SiC自体が損耗していることによるものと思われる。またSiC表面のピットを除いた試験片の損傷は全て端部を中心に発生していた。試験回数と質量変化をまとめたものを図37に示す。SiNBC及びSiCポリマーを使用したものは、二次試作燃焼室対応のものに比べ耐久性が向上しており、特にSiCポリマーを使用したものは8回まで剥離は発生しておらず、耐久性において優れている結果が得られた。この結果から、三次試作燃焼室はSiCポリマーを採用して製作することとした。

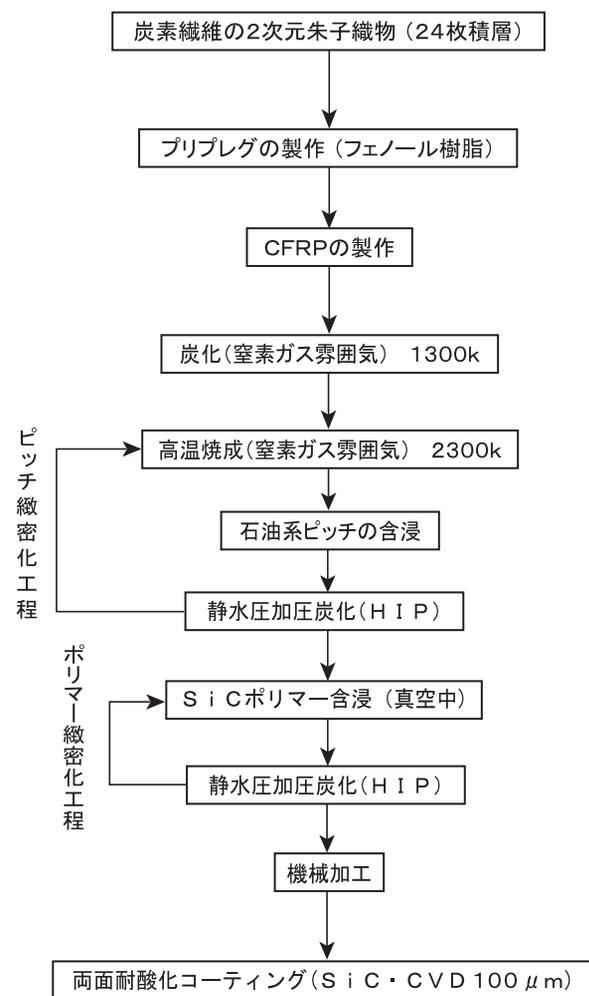
図38 三次試作燃焼室製作工程

製作工程を図38に示す。ピッチ緻密化工程の後にSiCポリマー緻密化工程を新たに加えた。燃焼室形状は、二

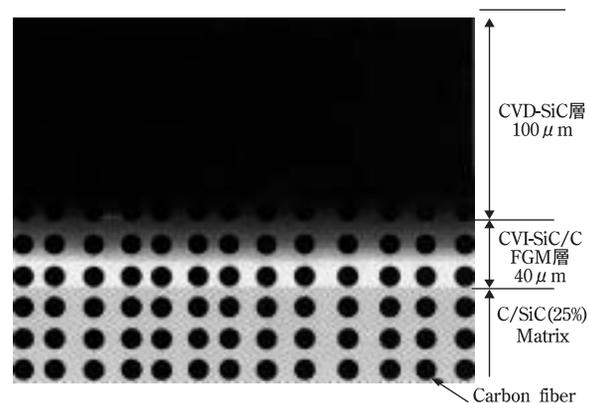
図39 三次試作燃焼室断面模式図

次試作燃焼室の試験において定常燃焼時の性能を取得しているため今回は耐久性の確認を主とし $\varepsilon=7$ とした。燃焼室断面の模式図を図39にまた完成した燃焼室外観と形状を図40、図41に示す。

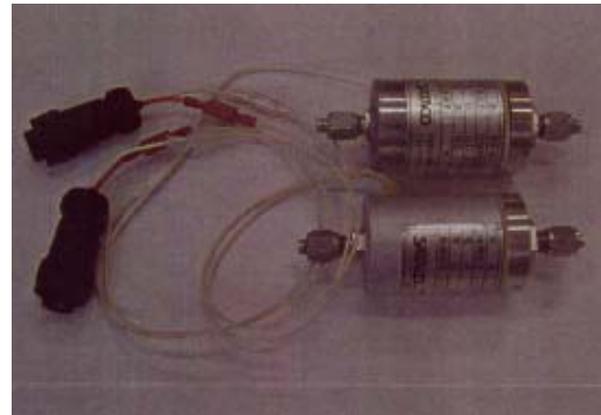
図 42 高応答バルブ外観

とし、海面高度で行った。一次、二次試作燃焼室で用いた同じ推進薬供給装置を使用し、今回からの試験では、実用に近いパルスモード試験を行うために燃料/酸化剤用高応答バルブと制御装置を製作し用いた。高応答バルブの外観を図 42 に示す。材質は SUS 製で作動電圧 DC24V、最高使用圧力 3MPa、最高応答時間 0.05 秒、最大の繰り返し数は、1 回の試験で 1000 回まで可能である。制御装置の外観を図 43 に示す。パネコン、開閉スイッチ群、シーケンスと試験現場に設置した中継ボックスで構成した。左側パネコンには、推進薬供給系グラフィ

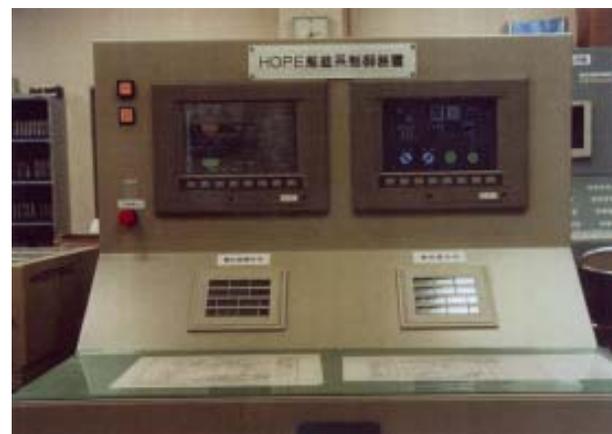
図 43 製作した HOPE 制御装置外観

ックを表示し試験前タンク加圧時の圧力及び試験時の各部圧力、温度をモニタできるようにした。右側パネコンには、推力と低圧室圧のモニタ部、RCS/OMS（軌道変換用エンジン用）と S.L（海面高度試験）/A.L（高空試験）切り替えスイッチ及び試験番号部、試験回数と燃焼時間及び停止時間の設定部、手動/自動と単独/連動及び点火スイッチとブザーリセット部と画面を 4 系統に分割した。RCS/OMS 及び S.L/A.L スイッチは、画面上で押すことによってあらかじめ作成したシーケンスに自動的に切り替わるように設計した。また、試験回数と燃焼時間及び停止時間は、画面上で任意に設定が可能とした。両パネコン画面を図 44 に示す。

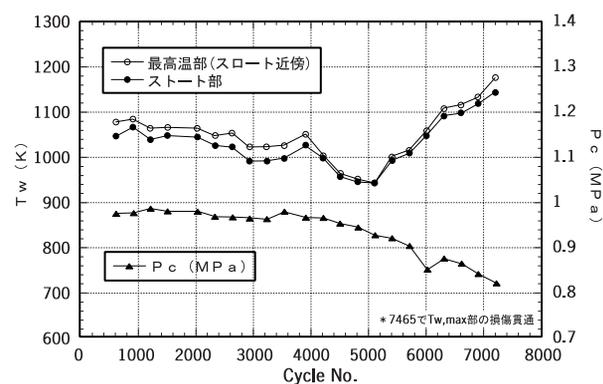
図47 燃焼室外壁温度、燃焼圧対サイクル数

燃焼室外壁温度、燃焼圧とサイクル数の履歴をまとめたものを図47に示す。5100回までの試験では各外壁温

度が徐々に低下しているのが判る。この原因としては試験を重ねるに従って、スロート付近の剥離、侵食が拡大したことによりスロート径が徐々に大きくなり、これによって燃焼圧が低下し外壁温度も低下したと思われる。これに対して5100回以降の試験では、徐々に温度が増加する傾向がみられるが、これはSiCの剥離、侵食がさらに進み肉厚が薄くなった影響で温度が徐々に上昇したと考えられる。

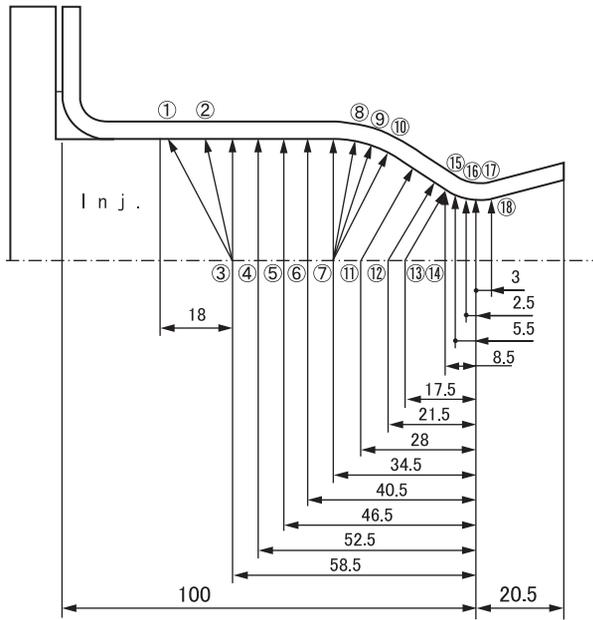
図48 内視鏡観察位置

燃焼室内視鏡観察位置を示したものを図48に示す。試験前の平行部④ (215°～), ⑤ (215°～), ⑥ (300°), 収縮部⑨ (45°), スロート部 (16°～) の観察結果を図49に示す。T/N9023 (累積サイクル数300回, 累積燃焼時間30秒) 後の観察では, 噴射器直近 (180°) にフィルムクーリングによると思われるヒートマーク及び収縮部からスロート部にかけて13箇所のヒートマークが明確に見られたがSiCの剥離は無かった。T/N9026の試験は燃料側の始動弁が作動不良となったため6サイクル目で非常停止としたが, その後の観察で, 平行部中央 (220°) と収縮部 (300°) にφ1～2mm程度のSiCの剥離が観察された。その後の試験を重ねて行った時の平行部③～

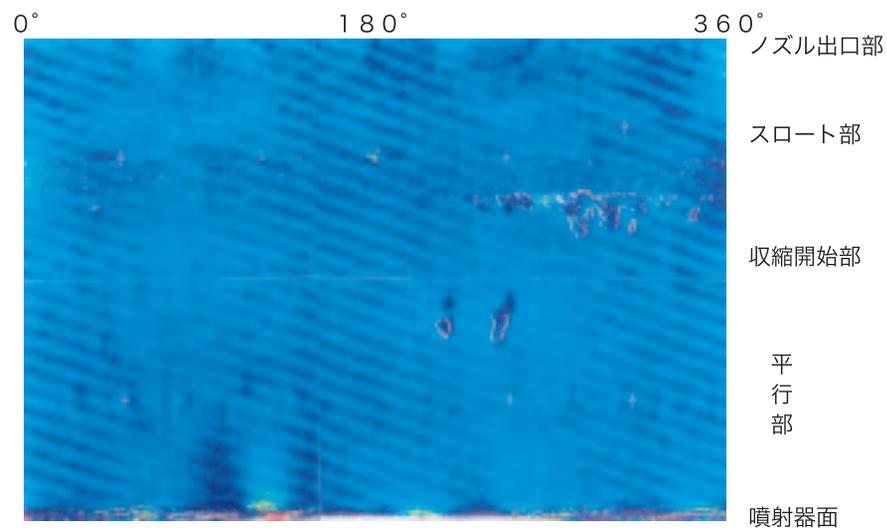
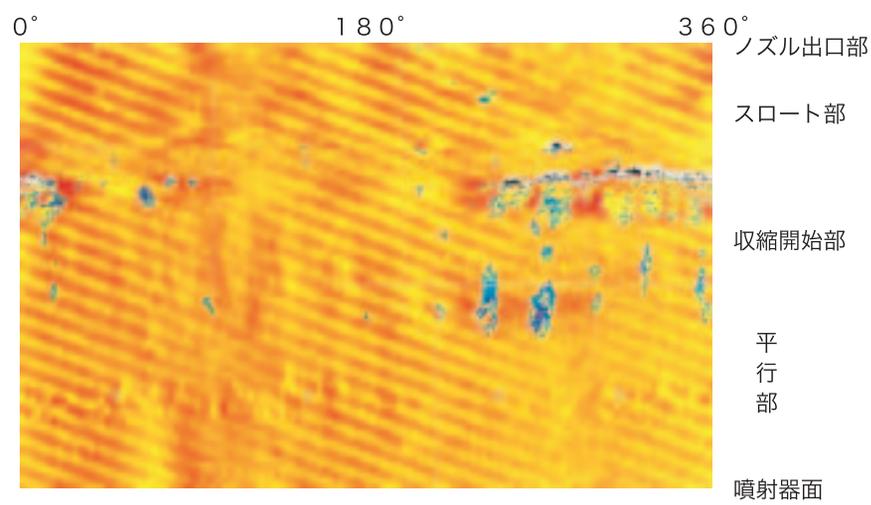
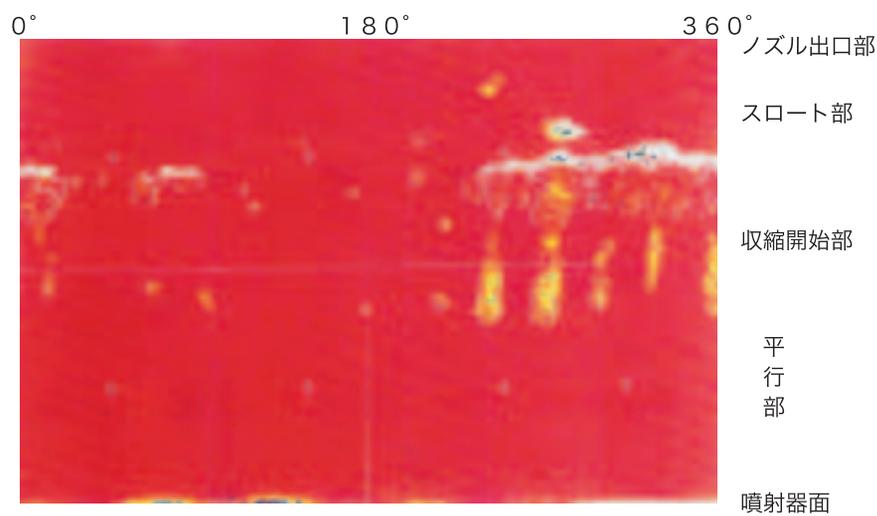
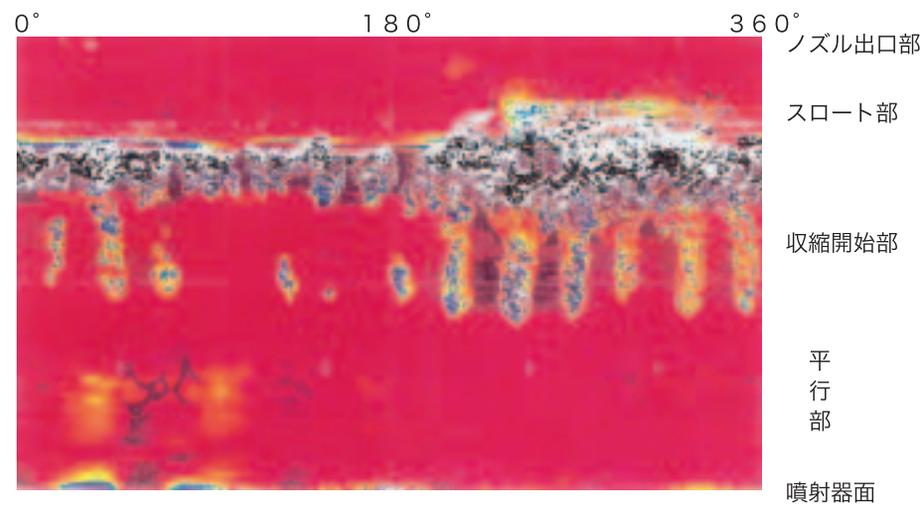
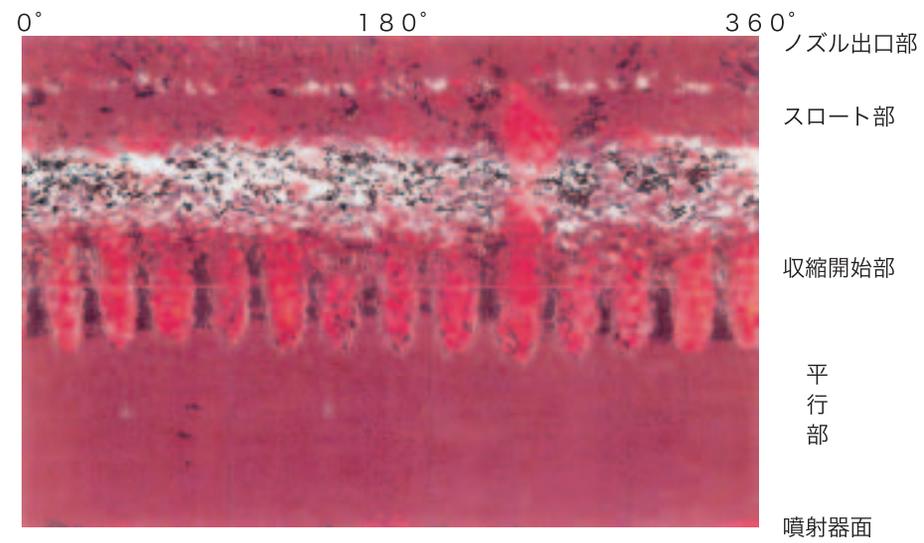
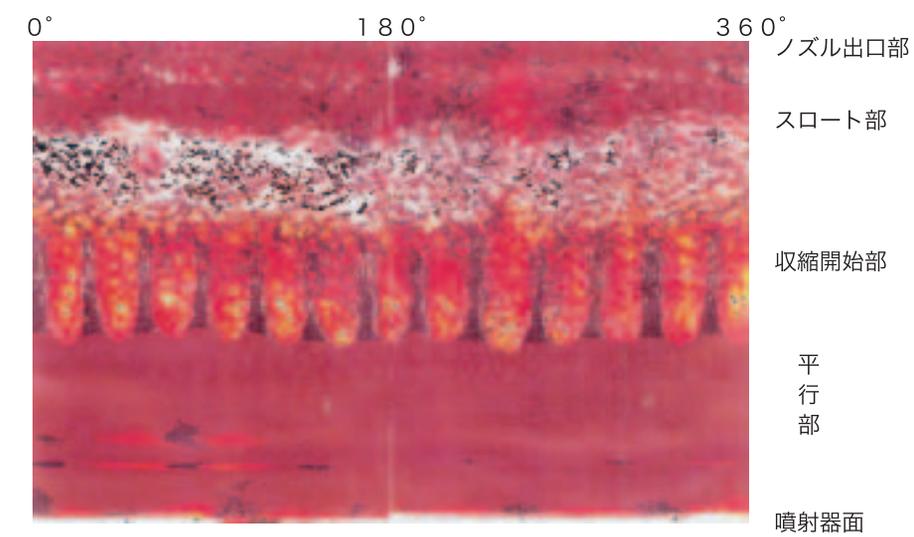
レーザ形状測定装置で観察したT/N9029 (1720回), T/N9031 (2320回), T/N9032 (2620回), T/N9035 (3600回), T/N9043 (6000回), T/N9048 (7465回) 後の結果を図54～59に示す。図の上方がノズル出口側で, 下

方が噴射器側となる。T/N9032 (2620回) までは、全体的に180°～360°に剥離、損傷が多く発生しているのが見られ、その後の試験では一次、二次試作の試験で見られた様に等間隔に13箇所の剥離、侵食が見られた。

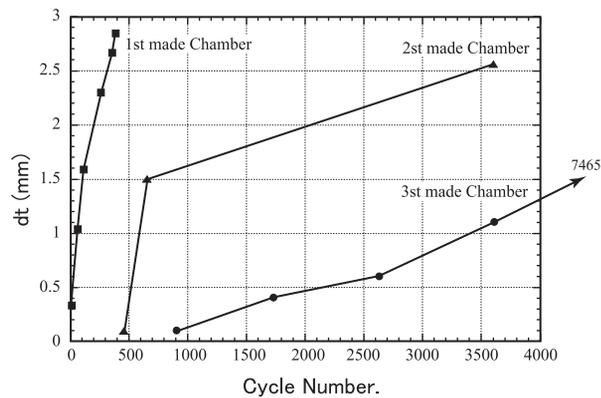
図60 剥離発生からの侵食の進行状況

X線CTによる断層観察は、試験前も含めて5回検査を実施した。断層画像から剥離発生と侵食の進行状況をまとめたものを一次、二次試作の結果と合わせて図60に示す。初期のSiCの剥離は900回後に確認され、一次、二次試作に比べ大幅に向上した。また、耐久性についても目標とした10000回までには至らなかったが、二次試作を上回る7465回の耐久性が確認できた。

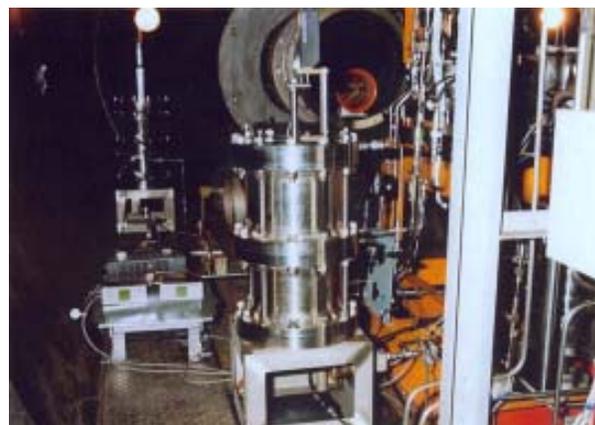
付図1 シリンダ式流量計セットアップ状況

使用推進薬	NTO, MMH
容積	4000cm ³
供給量/移動量	40cm ³ /1mm
精度	±0.4cm ³

設計では 1 mm の移動距離で推進薬 40cc を供給できる。これは 0.2 秒のパルス燃焼時間に相当する。移動距離は変位計を用いて測定しており分解能は 0.01mm であるが実際に保証できるのは ± 0.4cc である。

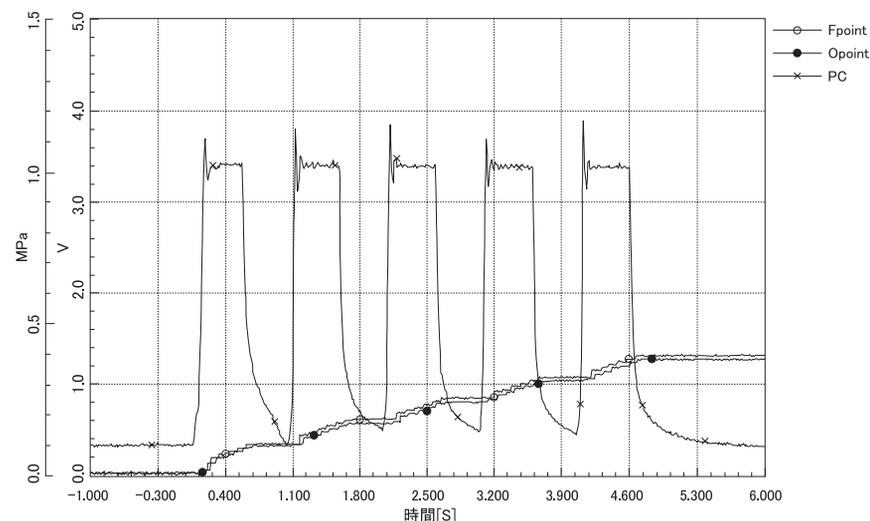
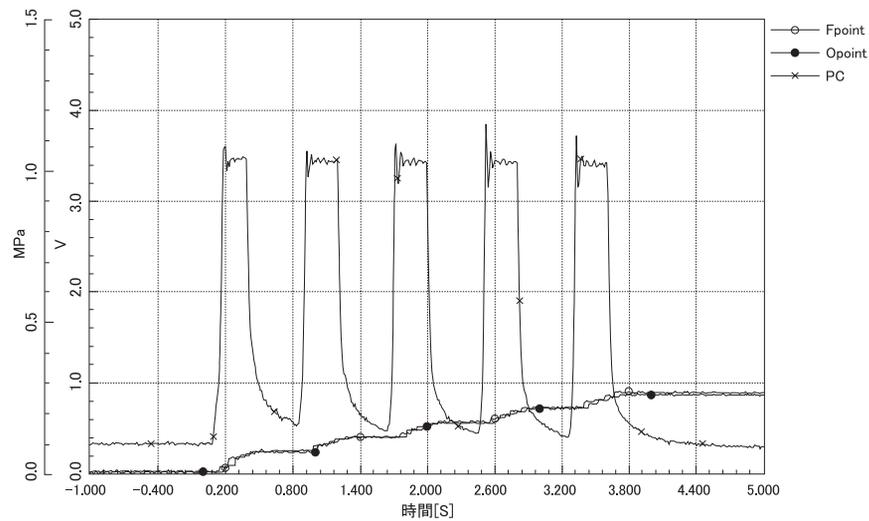
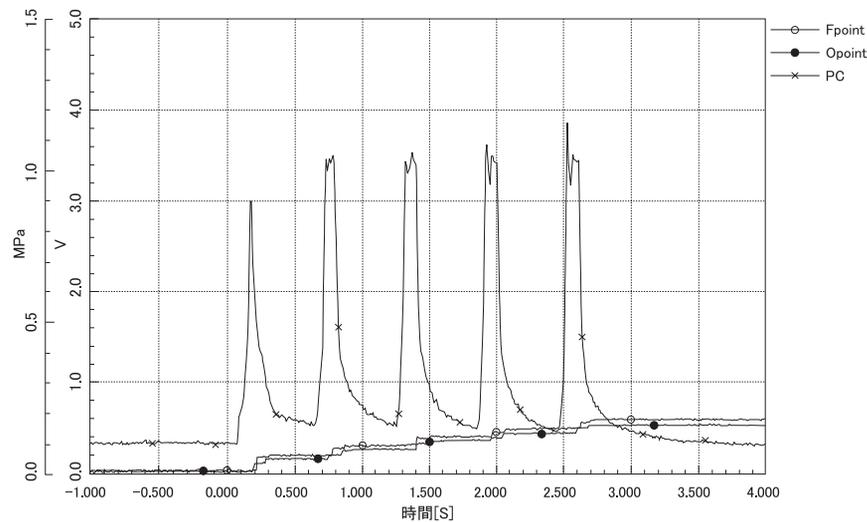
パルスモード試験では燃焼時間と停止時間の組み合わせを変えて行った。又、推力はスタンドの応答性の問題を考慮したのと耐久性の評価を主目的としたため測定しなかった。パルス試験結果の出力データ例を付図 3～付図 5 に示す。図から燃焼時間が短い程燃焼圧の波形が不揃いであることが分る。流量の測定はタービン式とシリンダ式の両方を用いた。定常燃焼での計測値は両者とも良く一致をしていたが、小容量となるパルスモードの場合のデータ解析にはシリンダ式流量計を用いた。図中の階段波形はシリンダ式流量系のレベル信号である。燃焼圧の立ち上がりより若干の遅れがあるように思われるが、これは、配管及び噴射器マニホールドの間に残存している推進剤が先に噴射され着火をしたためと考えられる。又、0.5秒の停止時間では燃焼は完全に終了せず燃焼

圧がわずかながら残っている。これらの事から、本設備とスラスタを用いたパルスモード燃焼による性能を算出する場合、誤差が含まれることを考慮しなければならない。
