TR-1429

実験用ヘリコプタ MuPAL - ε によるメガフロート空港評価飛行実験 －第1回 ILS 等評価実験－

Flight Test Evaluation of the ILS on the Mega-Float Airport using the MuPAL-ε Research Helicopter*

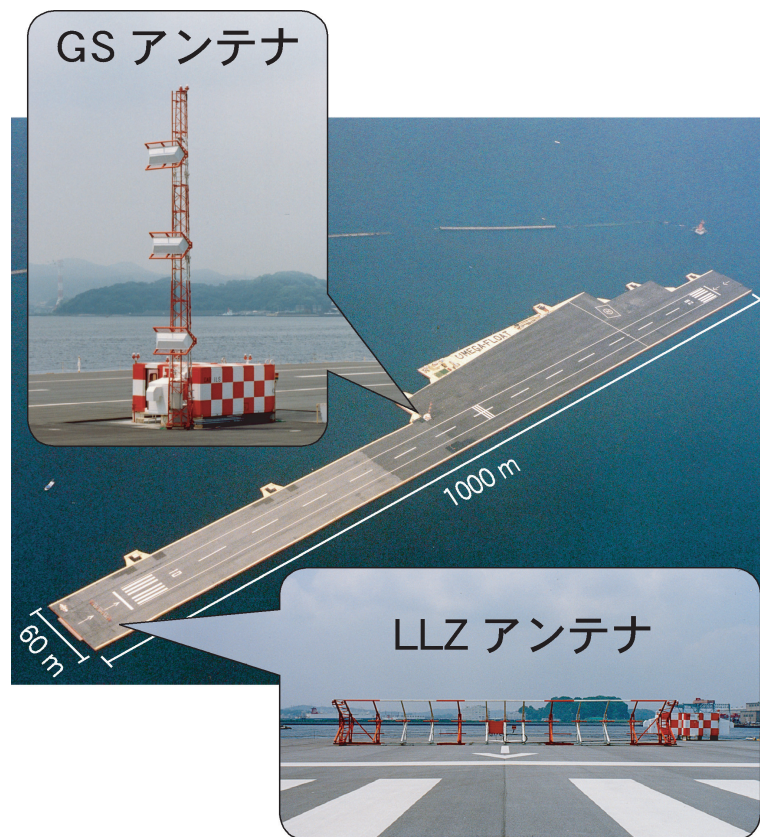
図 1.1 横須賀沖メガフロート

メガフロート（超大型浮体式海洋構造物、文献1.1）を空港またはヘリポートとして利用する場合に必要な技術データの取得を目的とする飛行実験を、メガフロート技術研究組合および運輸省（当時、現独立行政法人）電子航法研究所との共同により実施した。横須賀沖に設置された滑走路長1000mの浮体空港モデル（図1.1および表1.1参照）において、当所の保有する実験用ヘリコプタ MuPAL-ε（図1.2）を用いた飛行実験を2回にわたって実施した。第1回飛行実験（平成12年6月12～17日）ではメガフロート上に設置された ILS の精度評価を中心に主に実運用の観点からの評価が行われ、第2回飛行実験（平成12年10月24～27日）では「トンネル・イン・ザ・スカイ」を用いた曲線進入の実験が行われた。本報告書はこのうち第1回飛行実験の結果をまとめたものである。

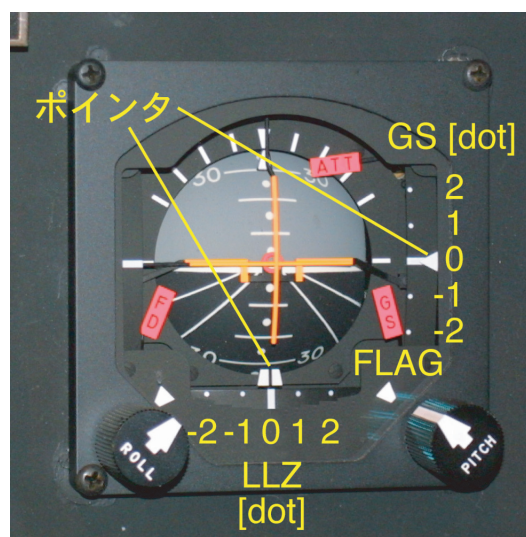
図 3.2.1 MuPAL-ε の姿勢指示器（ADI）

本報告書では ILS データを航空機の計器に表示される dot の単位で表記する。図 3.2.1 に MuPAL-ε の姿勢指示器（ADI）を示す。GS ポインタは自機が ILS コースの下にいたときに上側に指示し、LLZ ポインタは ILS コースの左側で右側に指示する。これらの指示を正方向と定義する。計器表示はおよそ ±2 dot がフルスケールとなる。

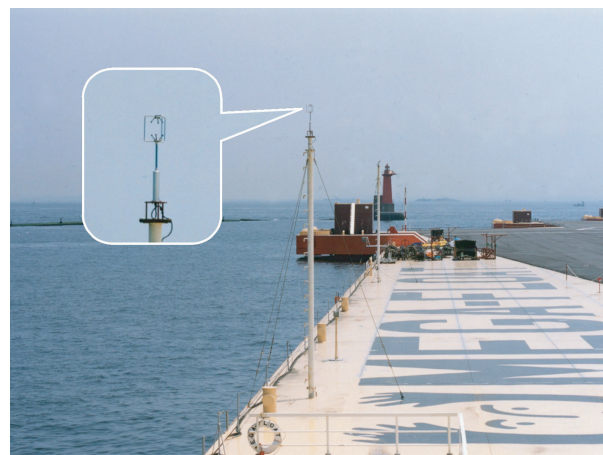
図4.1.1 メガフロート上に設置された風速計

当初平成12年6月12～16日の間に3フライトを予定していたが、天候不順、機材トラブル等によりデータ取得が行えないフライトがあったため、17日を含む計5フライト飛行実験を実施した。各フライトの概要を表4.1.1にまとめる。表中の風向・風速は、メガフロート上、海面からの高さ約10mの位置に設置された超音波風向風速計(図4.1.1)による計測結果で、風向は飛行実験中の平均風向を、また風速は飛行実験中の平均風速 $\pm 3\sigma$ (標準偏差の3倍)を示したものである。

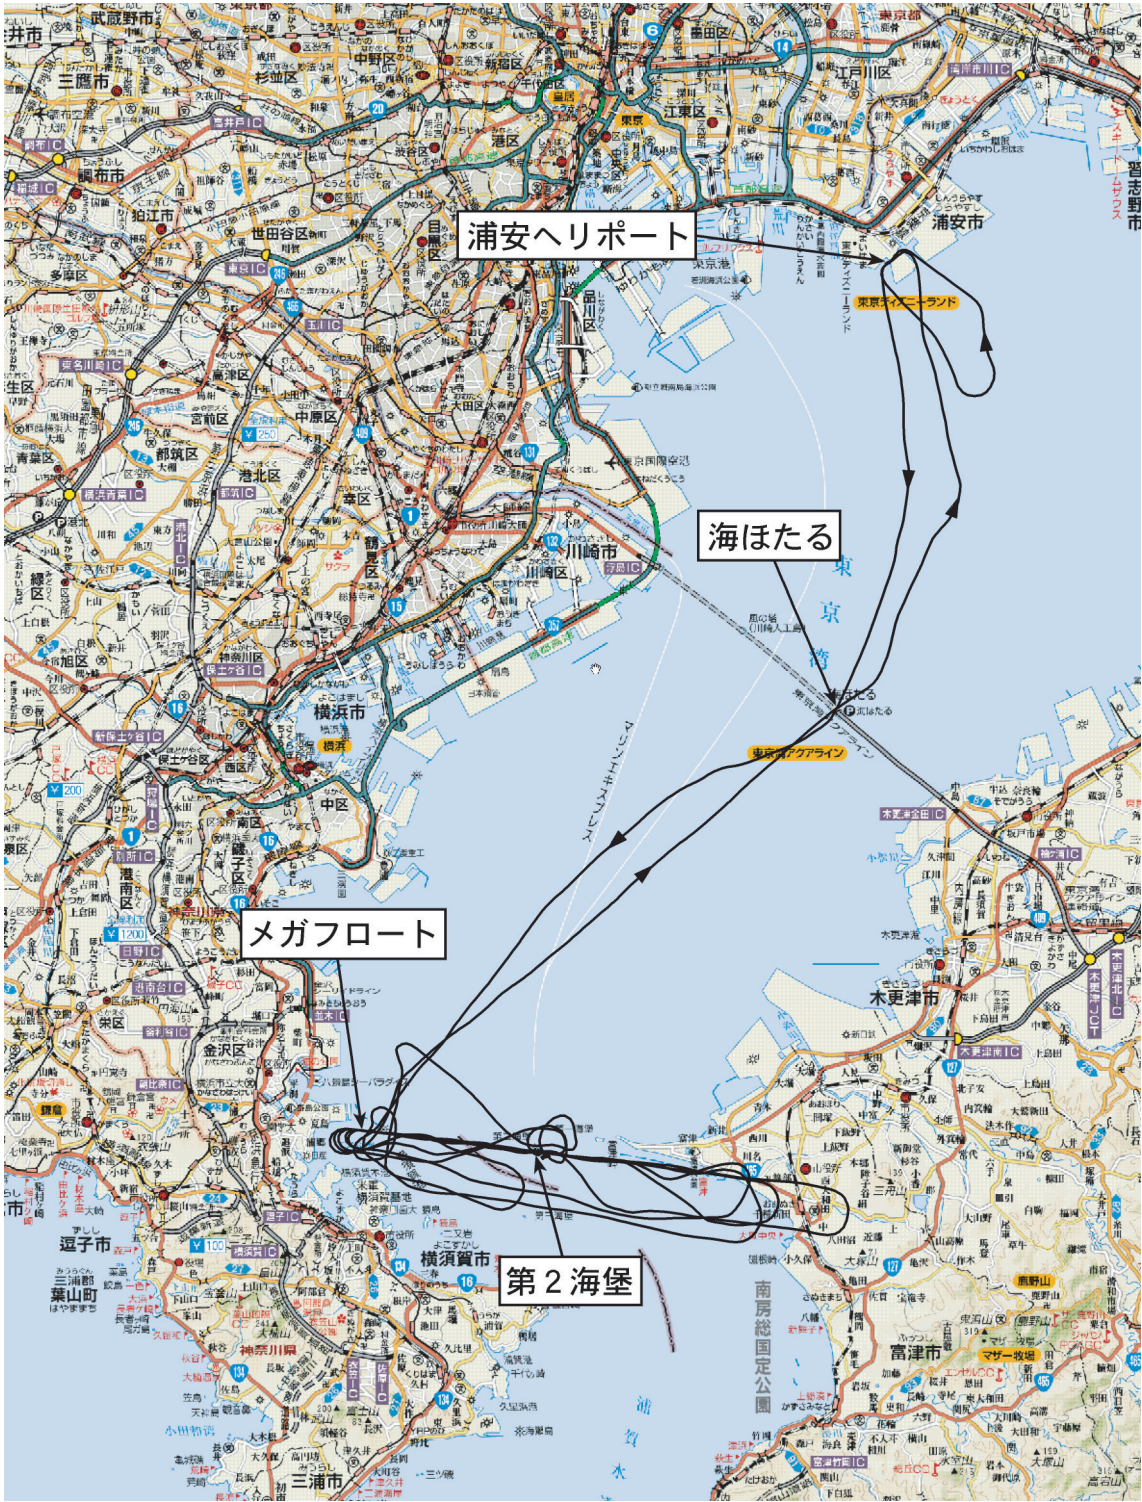
図 4.1.2 飛行軌跡の例

本実験中, パイロット (三菱重工 (株) のテスト・パイロット) 2 名が各フライトごとに右 (パイロット) 席と左 (コパイロット) 席に交互に搭乗し, 浦安ヘリポートを基地として運航を行った。浦安ヘリポートを離陸後, 東京湾アクアライン「海ほたる」上空を経由し, まずメガフロート上のヘリポート・マークに着地し (浦安からの所要時間約 15 分), DGPS/INS 検証用の静止データを取得した後, 表 4.1.2 に示した各実験項目を実施した。各項目の実施順序は, 実験の効率を考慮して No. 0 → 12 → 11 → 1 ~ 10 を基本としたが, 天候等の状況に応じて飛行中に適宜判断しながら実施した。図 4.1.2 に 14 日のフライト全体の飛行軌跡を示す。

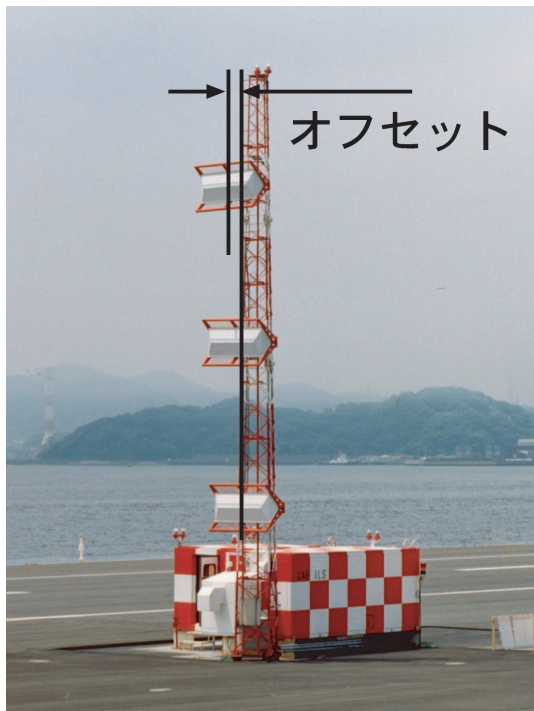
図 5.1.4 GS アンテナのオフセット

GS アンテナは通常 2 あるいは 3 個のアンテナが水平方向に互いにオフセットして取り付けられる（図 5.1.4）。これは滑走路中心線上での近接位相差を小さくするためであるが，メガフロートでは設置場所の制約により滑走路の近く（通常は滑走路から 120m 離れた位置に GS アンテナを設置するが，メガフロートでは 30m の位置）に GS アンテナが設置されているため，オフセット量が通常より大きくなっており，この結果中心線から離れた位置ではオフセットによる影響が大きくなる。

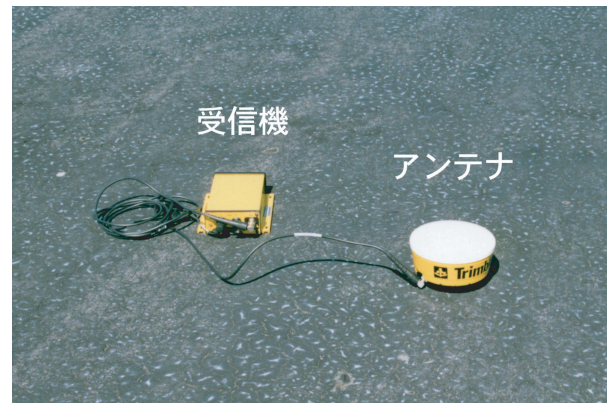
図 A1.1 測量に用いた DGPS アンテナ

本文3.2(1)に述べた海上保安庁の中波ビーコン信号を利用する DGPS を用いて最も北側のマイク設置位置（図3.2.2参照）を測量した際、アンテナ（図A1.1）を直接地面に置くと中波ビーコン信号が受信できないという状況が発生した。このアンテナは GPS アンテナと中波ビーコ

ン・アンテナが1つのパッケージになったものである。メガフロートの最寄りの地上局は神奈川県釧先にある、周波数309kHzで DGPS 補正情報が送信されている。アンテナを約1m地面から離すと問題なく受信できた。その他の測量点では全てアンテナを直接地面に置いた状態で受信可能であった。今回の測量点中、この1点のみが鉄板が剥き出しになっている部分（図3.2.2中薄い色の部分）で、その他の測量点は全てアスファルト舗装された部分であった。また、今回の実験期間中何度か測量を試みたが、毎回同じ結果であった。このため、メガフロートの構造物の影響によって中波ビーコン信号が受信できなかった可能性が考えられる。MuPAL- ε の機上に搭載されている DGPS/INS も同じ海上保安庁の中波ビーコン信号を利用しており、機体尾部底面にアンテナが配置されている（図3.2.3参照）が、メガフロート上のヘリポート・マーク（アスファルト舗装されている）に着地している間も中波ビーコン信号は問題なく受信できた。

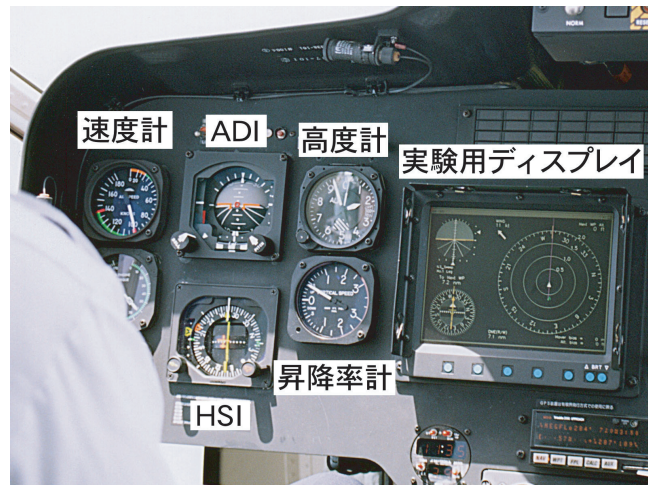
(1) 母機計器 (第1回実験)

図 A2.1 2 段進入の飛行実験に用いた表示方式

- ・昇降率計を参照した場合、6° に近い経路角を維持することは可能であるが、空間上の定められた経路をトラッキングすることができないため、3° の経路をキャプチャする点の誤差が大きくなる。図 A2.2(1) に示した例では、目標である A 点を約 2nm 過ぎた点、着地点の約 1 nm 手前でようやくキャプチャしている。
- ・3° と 6° の両方のポインタを表示した場合、高度方向の誤差は概ね 100 ft 以内で基準経路をトラッキングすることができる。
- ・「トンネル・イン・ザ・スカイ」を用いた場合、20 ft 程度以内の高度誤差で基準経路をトラッキングすることが可能となる。

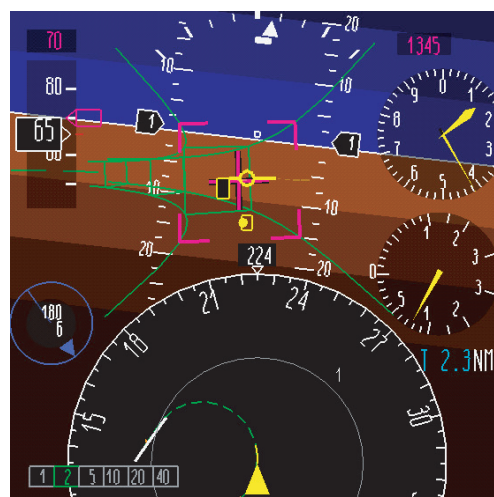
(3) トンネル・イン・ザ・スカイ (第2回実験)
