TECHNICAL MEMORANDUM OF NATIONAL AEROSPACE LABORATORY

TM-773

実験用航空機による HAPI/PLASI(進入角指示灯)の飛行評価

Flight Evaluation of HAPI/PLASI (Approach Path Indicator) using Research Aircraft *

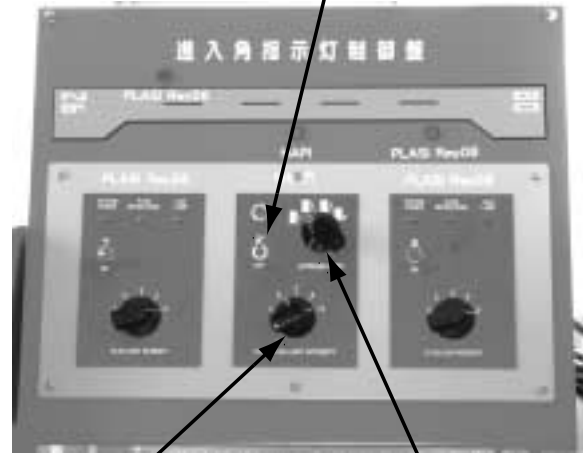
図 2.5 大樹町実験棟に設置されたHAPI/PLASI制御盤

3基のHAPI/PLSAIは実験棟に設置した操作盤 (図2.5) から操作する。光度調整スイッチを操作することで、進入および着陸中のパイロットに眩惑を与えないように100, 60, 30, 10, 7%の5段階に光度 (光源から放射される光の強さを表す単位) を調整することが可能である。

表2.2に大樹に設置したHAPIの主要諸元の地上検査値 (2001年2月実施) を示す。HAPIのターンテーブルは図2.5に示した方位角変更スイッチによって回転し、滑走路

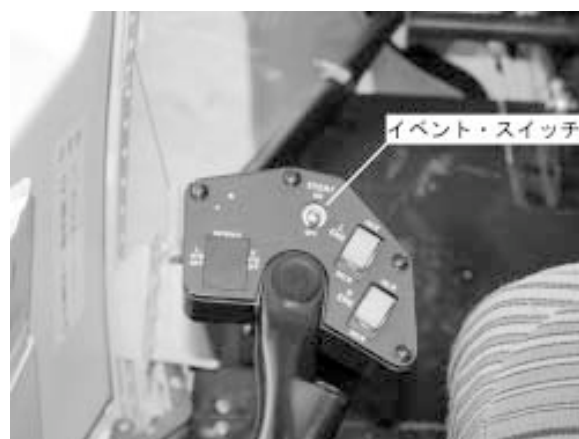
図 4.2 イベント・スイッチ

は視認開始/終了時および光源パターン変化時にコレクティブ・スティックに取り付けられたイベント・スイッチ(図4.2)を押下して時刻を記録した。また、計器板に装備された実験用ディスプレイにトンネル型表示⁶⁾などを表示して試験実施位置へ効率的に誘導した。
