TECHNICAL MEMORANDUM OF NATIONAL AEROSPACE LABORATORY

イオンエンジンの寿命試験における評価精度および 試験効率の向上のためのイオンエンジン 試験装置のターゲットの改修*

Improvement of the Beam Target of the Ion Thruster Test Facility to Improve Test Efficiency and Evaluation Accuracy in Lifetime Tests

Katsuhiko MIYAZAKI

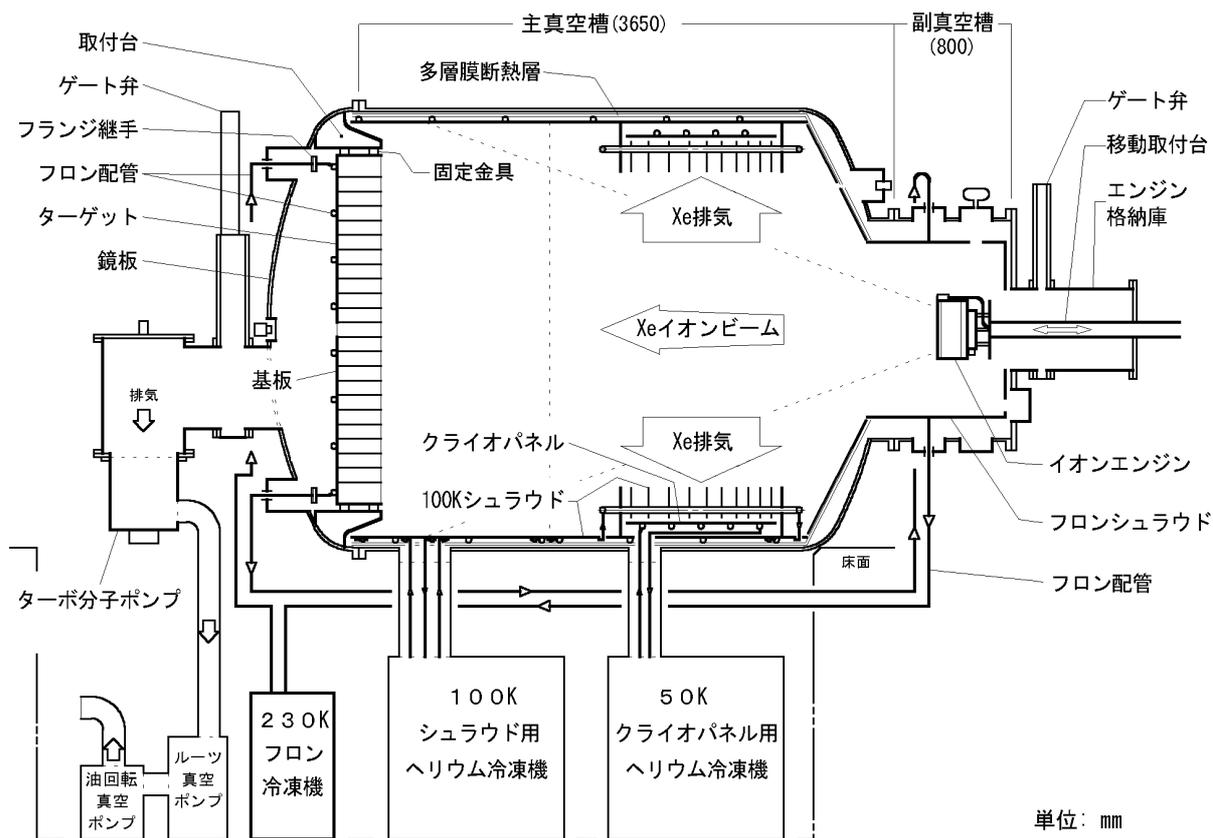
図1 イオンエンジン試験装置の概略図

改修の対象となった現イオンエンジン試験装置（本装置と呼ぶ。昭和62年3月完成）は、推進剤にキセノンを用いたイオンエンジン研究を目的として製作した。本装置の概略を図1に、諸元を表1に示す。

本装置の真空槽は主真空槽、副真空槽、鏡板およびエンジン格納庫から構成される。主真空槽は全長が3650 mmで、直胴部（クライオパネル等の設置部）は内径3000 mm、長さ3000 mmである。副真空槽は内径1500 mm、幅800 mmである。鏡板を含む総全長は約6100 mmである。エンジン格納庫は内径550 mmで、ゲート弁を介して副真空槽に取付けてある。これらの構造材は全てステンレスである。鏡板側を大気側から見た外観を図2に示す。

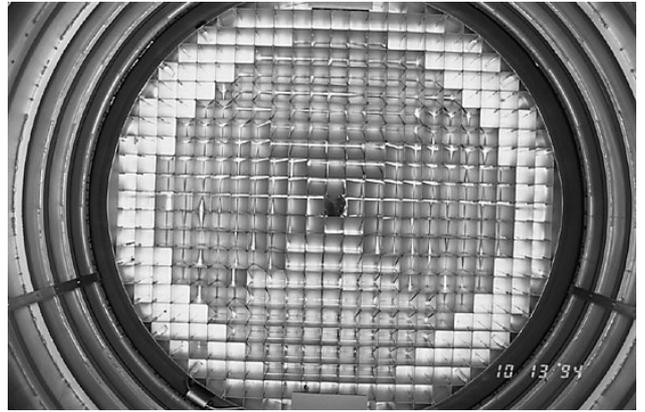
図4 現ターゲットの外観

ターゲットに斜板を挿入した状態の概略を図3に示す。また、イオンエンジン側から見た外観を図4に示す。ターゲットは直径2400 mm・幅305 mmである。鏡板への取付けは固定金具で行う。固定金具とフランジ継手は、

挿入した斜板は 2 種（A タイプと B タイプ）であり、挿入箇所はターゲットの周辺近傍を除く部分であり、図 4 で井桁に陰影がある部分である。斜板の板厚は 1 mm である。斜板を挿入したのはターゲットからのバックスパタを低減するためであり、詳細は 3.1 項で記述する。

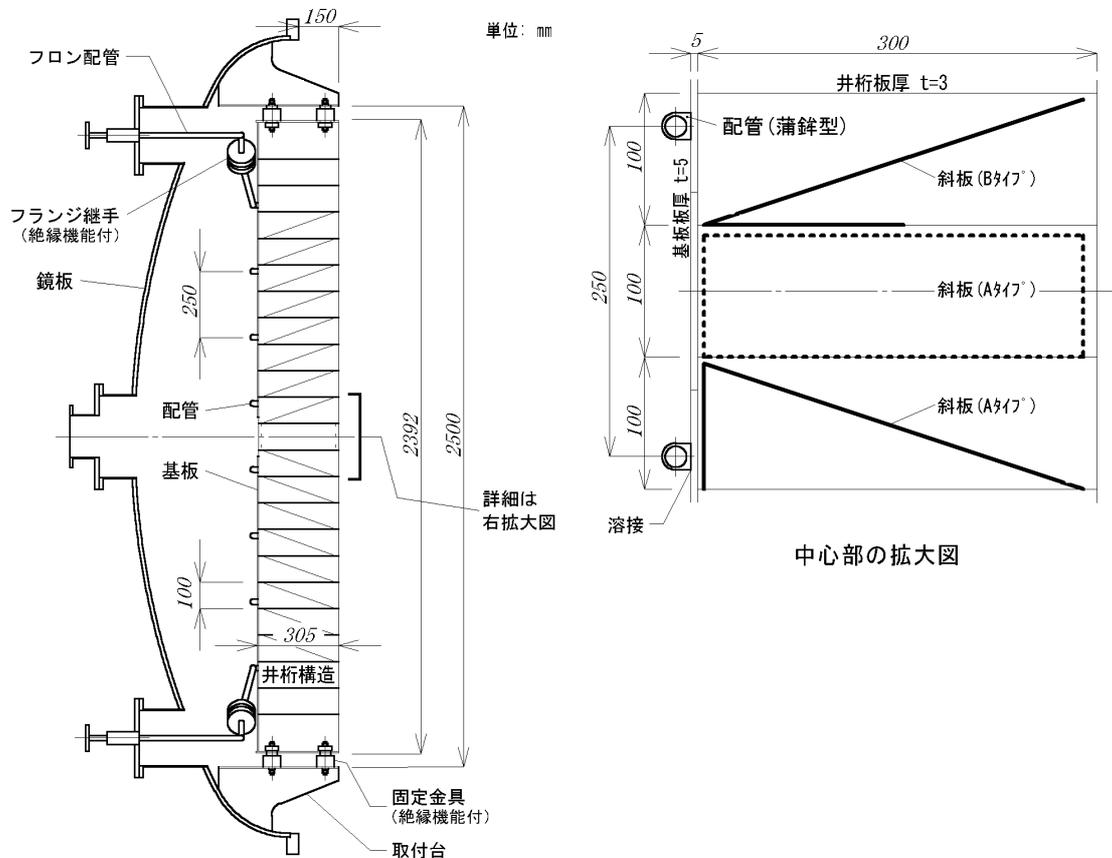
図3 現ターゲットの概略図

イオンエンジンへ飛来するスパタ物質を減少させるため、ターゲットの井桁内には斜板が挿入してある（図3中の中心部拡大図参照）。

れ箇所がある証拠であり，それを探索したところ，フロン配管に設けてあるフランジ継手（図3参照）からであることが分かった．継手はターゲットの電気絶縁をとるためと鏡板に取付ける際の作業性向上のために設けてある．漏れを止めるため，継手に使用しているOリング（パッキン）の交換等を行ったが，有効ではなかった．

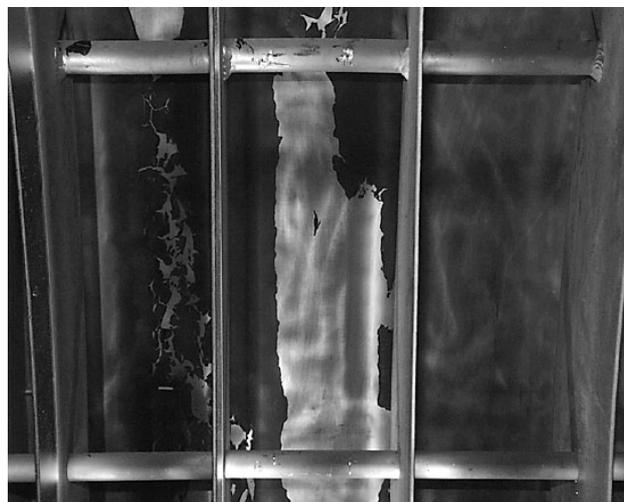
図5 クライオパネルの汚染状況

排気能力低下の原因は、クライオパネルの表面が汚染されたことで熱放射吸収率が増大し、ヘリウム冷凍機の冷凍能力不足から、50 K以下に温度を維持できなくなったためである。クライオパネルの汚染状況を真空槽の大気開放後に観察すると、内表面全体が程度に差はあるが膜状に煤状物質で覆われ黒くなっていた。クライオパネルの汚染状況を図5に示す。光っている部分は煤状物質が剥がれ落ちたところである。

煤状物質の発生源を特定するため、四重極型質量分析計（アネルバ製、AQA-200）で、エンジン非作動時の高真空状態で、残留ガス分析を行った。その結果、フロン冷凍機に用いているフロンガス（R22）の存在を確認した。汚染は、フロンガスがイオン等の何らかの作用で分解し、炭素または炭素化合物が生成され、生成物が内表面に付着したことで生じたと推定した。煤状物質の成分分析は行っていないが、黒色であり、静電気で発火することなどからも、炭素系物質であると推定した。

クライオパネルの排気能力は煤状物質を除去することで容易に回復できるが，試験効率の低下や中空陰極への影響が問題となる．煤状物質の除去作業は，真空槽を大気開放し，真空掃除機を用い，吸い込み口先端に刷毛を付けた器具で，掃くように吸い込むことで行う．この作業には（イオンエンジンの放電停止から次の放電開始まで）約80時間を必要とする．また，作業の度にイオンエンジンを大気に曝すことになり，中空陰極（主陰極及び中和器）内部のインサートの劣化が生じる心配がある．

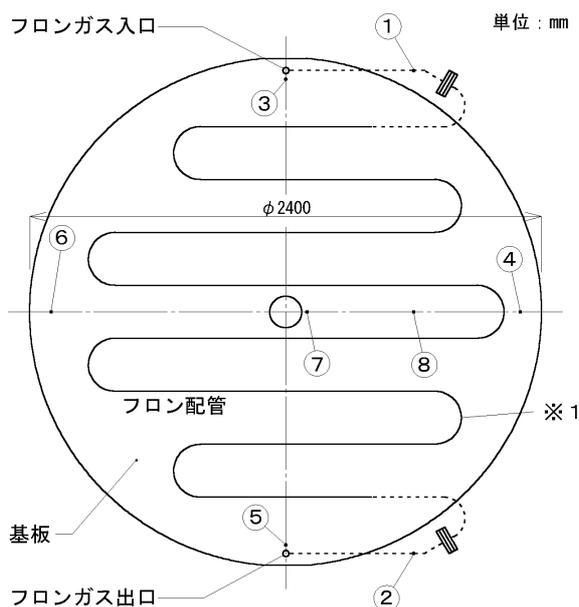
図6 現ターゲットの熱電対取付け位置図

ターゲットからの熱放射の一部はクライオパネルへの入熱となり，クライオパネルの熱負荷を増加させるため，温度は十分低く保っておく必要がある．温度計測のため，図6に示すように8箇所に熱電対を取付けてある．①と②はフロン配管上の測定点であり，③から⑧は基板上的測定点である．

イオンエンジン定格作動時の基板各部の温度は約245 K（基板周辺）～約265 K（基板中心）である．フロン配管

基板各部の約20 Kの温度差は，イオンエンジン試験装置を設計する際に熱計算によって推定した温度差の約5 Kより大きく，熱伝導不良があることを示唆した．熱伝導不良の原因として，1) 配管溶接に不具合があり，配管と基板との熱接触抵抗が大きい．2) フロンガスとともに配管内を循環する潤滑油のため，長期間の運転経過で配管内面が汚れて，熱交換不良となっている．3) 基板の板厚が，長期間のイオン衝突により減少している．等を挙げることができる．

※1 フロン配管で実線部は基板に溶接されている。

- ①, ② フロン配管温度測定点(熱電対取付箇所)
- ③~⑧ 基板温度測定点(熱電対取付箇所)

現ターゲットとはほぼ同位置（図6参照）に熱電対を取付け、イオンエンジン定格作動時の温度を計測した。その結果、現ターゲットの基板各部の温度は約245 K～約265 Kで20 Kの温度差があったのに対し、新ターゲットでは約240 K～250 Kとなり、10 Kに縮小した。また、基板中心部の温度は約265 Kから約250 Kとなり、15 K低下した。これらは、基板板厚の増加およびフロン冷却配管間隔の縮小が有効であったことを示している。フロン配管温度は出入口で差はなく、ともに約230 Kであり、現ターゲットとの差も殆どない。

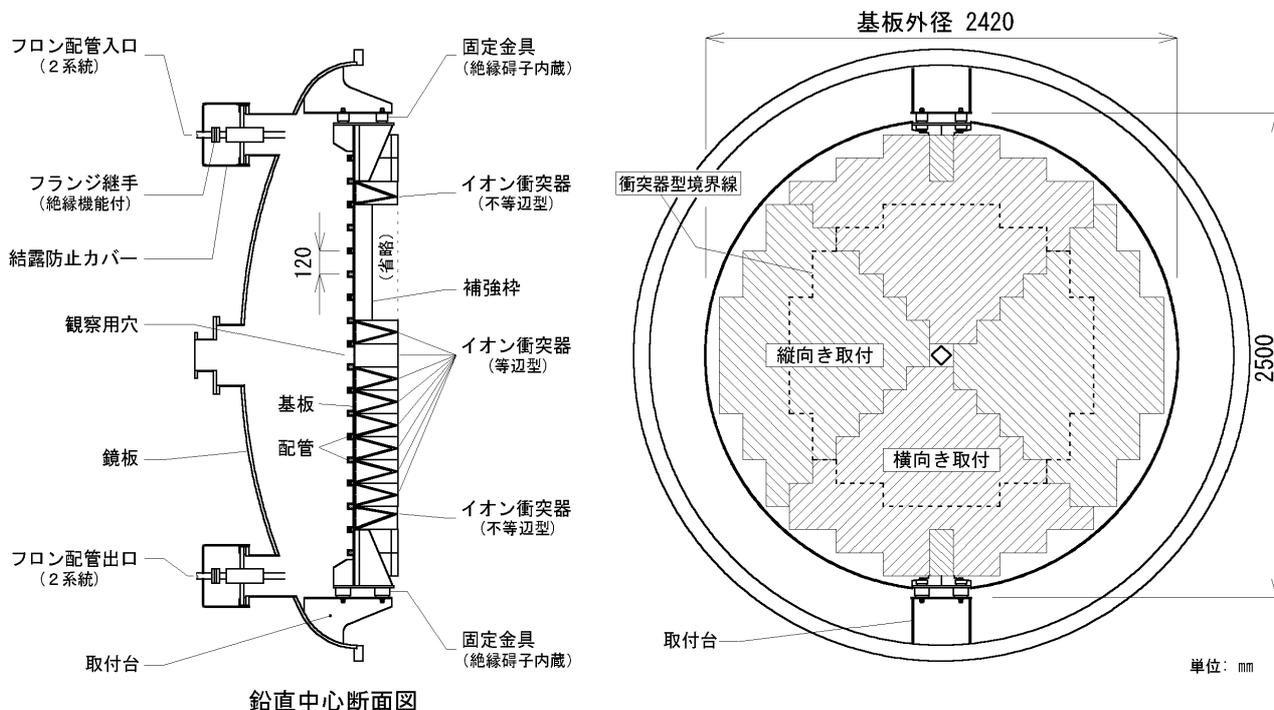
図7 新ターゲットの概略図

設計した新ターゲットの概略を図7に示す．ターゲットの基板は，フロン配管溶接の容易性，後述のイオン衝突器の取付け方法，熱伝導および質量を考慮して，直径2420 mm，板厚10 mmの平板とした．製作は1枚板で行うと製作費が嵩むので2枚の板を溶接で繋いでから行った．平板では構造強度不足となるため，外周に板厚5 mm，幅100 mmの補強枠を設けた．

イオンエンジン作動状態を観察するため、基板の中心に正方形の穴が45度傾けて設けてある（図7参照）。ターゲット中心部はイオンビーム密度が高く、この穴の四隅は基板が露出しており、イオン攻撃によるスパタの飛散増とそれに伴う基板の損耗が生ずるため問題であった。そこで、イオン斜め入射を取り入れた穴の四隅を覆う中心専用イオン衝突器を考案した。構造的には前記のイオン衝突器と同様で、アルミとチタン板の組合せである。形状を決めるに当たって、加工が楽なバルサ材を用いて立体模型を作った。本衝突器を基板に取付けた状態の外観を図20に示す。

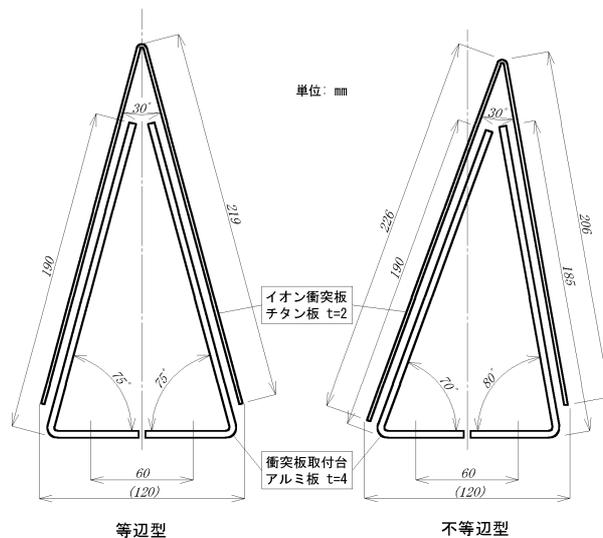
図8 1次イオン衝突器の詳細図

イオンエンジンのスパタ物質汚染の軽減対策として、イオンの斜め入射を取り入れ、かつイオン衝突による損耗に対して容易に交換可能なイオン衝突器を考案した。構造詳細を図8に示す。

イオン衝突器は、イオンエンジンから噴射されたイオンを受けるイオン衝突板、およびそれを基板に取付けるための衝突板取付台からなり、等辺型と不等辺型の2種を製作した。不等辺型のイオン衝突器はターゲット基板の周辺部分に取付け、イオン斜め入射角を大きくすることをねらったものである（図7参照）。イオン衝突板の頂角は共に30度で、上部から見ると正方形（約119.5 mm角）である。正方形とすることで、基板へのイオン衝突器の取付けは、稜線を縦横自在にできる。自在にするため、衝突板取付台に60 mm 間隔で穴を設け、基板全面に同間隔で貫通M5ネジ穴が設けてある。この間隔は次項のフロン配管間隔を考慮した結果でもある。

イオン衝突板は2 mm厚のチタン板であり、衝突板取付台は4 mm厚のアルミ板である。チタンはイオン衝突による損耗（スパタリングイールド）がアルミより小さく、

アルミは熱伝導率がチタンより大きい。両者を組み合わせることで、イオン衝突板の損耗を小さくすることができる。また、低温に保つことができる。また、ネジで締結することで損耗時の交換が容易にできる。

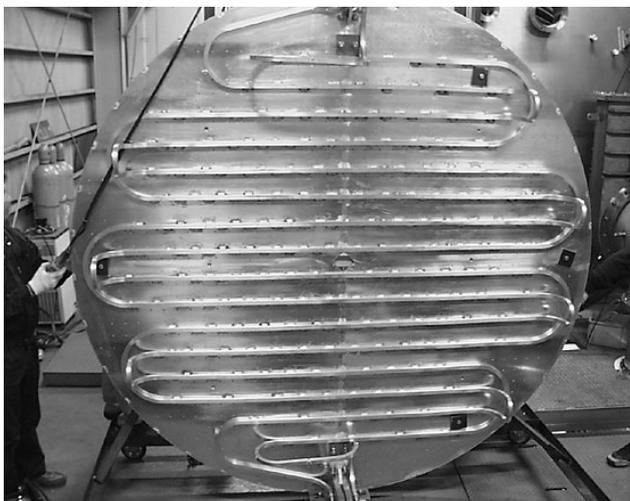
図9 新ターゲットのフロン配管の外観

現ターゲットのフロン配管間隔では基板とフロン配管の熱伝導面積が不足していた。新ターゲットでは十分な熱伝導を得るために、配管間隔を250 mmから120 mmに

1系統の流路で配管間隔を120 mmにするには製作上困難があるので、流路は2系統に分割した。流路を2系統にすると流れに不平衡が生ずる可能性があるため、配管の曲げ箇所および流路長をほぼ等しくした。現ターゲットで用いた管は入手できなかったため、正方形断面（辺の長さ19 mm、肉厚2.4 mm）の角管を採用し、溶接の容易性を確保した。基板に溶接されたフロン配管の外観を図9に示す。

現れたため、歪みを抑えるために溶接ビード間隔を広げる等の設計変更をした。にもかかわらず、基板と配管との間に隙間が生じた。そこで、熱伝導の補強策を取った。補強策は、角形状のフロンの配管に合わせた配管カバーを銅板（板厚2mm、幅80mm）で製作し、これを基板にネジ留めした。本補強策は有効に働き、イオンエンジン作動時の基板各部の温度を約5K低下させることができた。

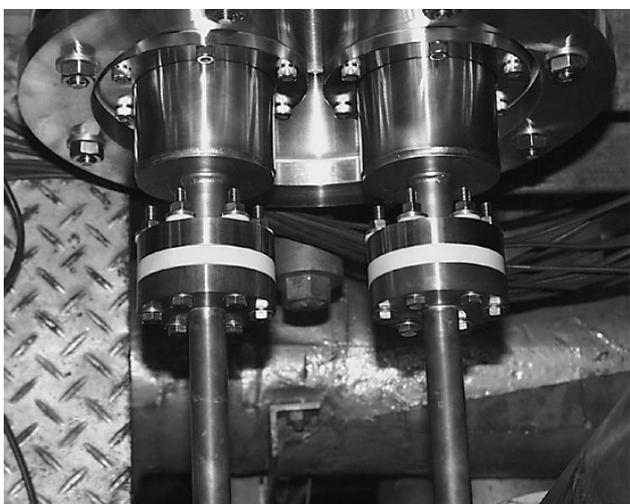
図10 フランジ継手の外観

フロンガス漏れを解消するため、真空槽内となるフロン配管は全て溶接で繋ぎ、フランジ継手は真空槽内から大気側に移した。フランジ継手は冷却時に結露が生じ、電気絶縁が取れなくなる可能性があるため、フランジノズル部に結露防止対策を施した。フランジ継手の外観を図10に示す。フランジ継手間にある白い部分はターゲットの電気絶縁を取るためのアルミナ板である。

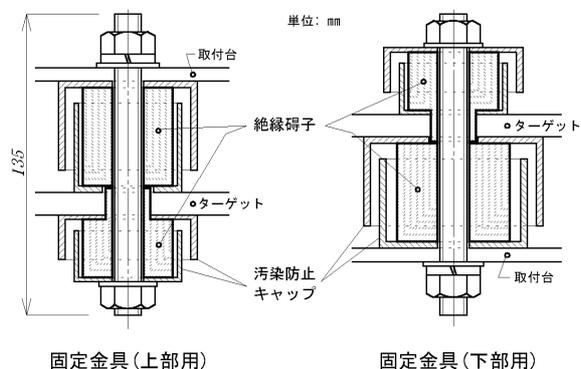
図11 新固定金具の詳細図

ターゲットの電気絶縁を長期間確保するため、碍子汚染防止キャップの形状を見直し、新固定金具を設計した。設計した新固定金具を図11に示す。

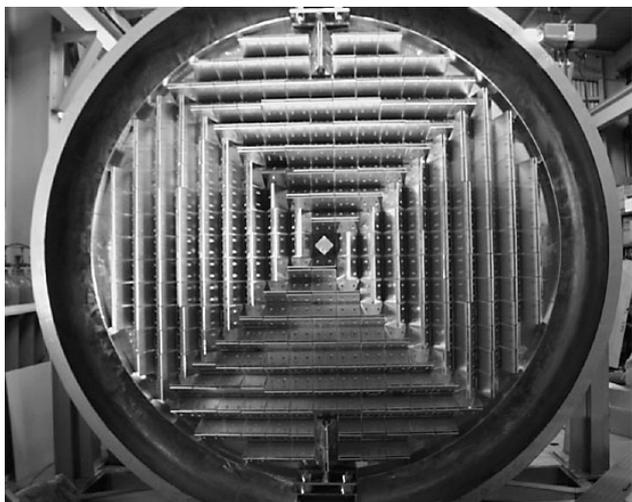
図12 新ターゲットの外観

完成した新ターゲットを鏡板へ取付けた状態を図12に示す。ターゲットの組立は次の手順で行った。最初に新固定金具を用いて鏡板のターゲット取付台に基板を取付け、次にM5ネジで基板にイオン衝突器を取付け、最後にフランジノズル部を含むフロン配管系を組み立てた。

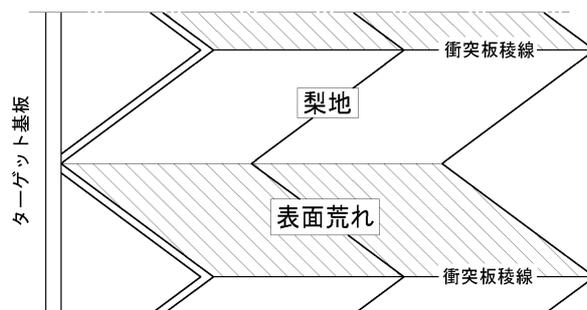
図14 1次イオン衝突板の表面荒れ発生箇所の概略図

新ターゲット設置後のイオンエンジン作動約880時間経過後に、イオン衝突板表面が凹凸を伴って激しく荒れている箇所があることを発見した。表面荒れが生じた箇所の部分拡大概略図を図14に示す。表面荒れ状態を比較するため、表面荒れが生じた衝突板と新品の衝突板を図15に示す。表面荒れが生じた箇所は、ターゲット中心部の稜線が横向きを取付けてある等辺型イオン衝突器であり、衝突板の上側表面で生じている。

稜線を横向きを取付けたイオン衝突板で表面荒れが生じ、縦向き取付けのものでは表面荒れは見られない。更に前者でも特に上側の面だけが極端に荒れている。これ

らのことから、表面荒れの原因を推定した。ある衝突板でスパタされたチタンは、それと向かい合った衝突板の表面に付着する。上側（上向き）の衝突板上では、付着したチタンがそのまま蓄積されるとともに、更にそれと向かい合った下側（下向き）の衝突板からも付着チタンが落下し、チタンの蓄積が増加する。イオンエンジン試験の経過とともに、蓄積したスパタチタンにイオン衝突が加わり、イオン衝突板の凹凸は更に拡大した。

新ターゲットで採用したイオン衝突器のイオン衝突板に生じた表面荒れを解消するには、衝突板の取付け方を縦向きに変更する必要があった。特に激しい表面荒れは、等辺型イオン衝突器が取付けてあるターゲット中心部で生じているので、少なくともこの部分は縦向きに変える必要があった。更に、イオン入射角について再検討したところ、イオンエンジンへのスパタ物質飛来量を少なくするには、頂角をより鋭角にする必要があることが分かった。

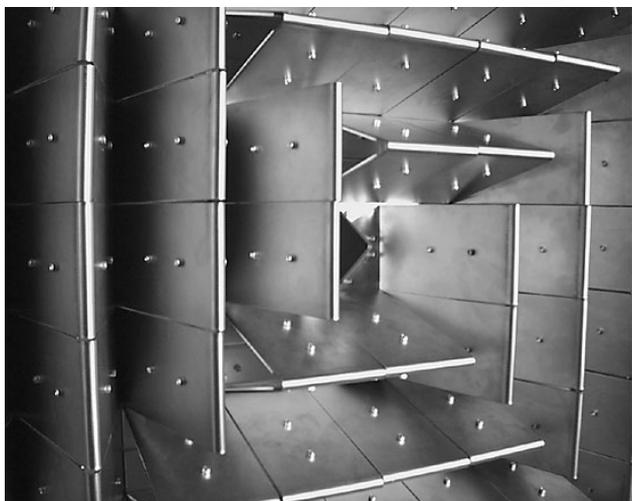
図13 中心部の1次イオン衝突器取付けの外観

基板へのイオン衝突器の取付け配置は、中心付近と周辺部でイオン入射角度の差が大きくなるように、中心付近は等辺型イオン衝突器を取付け、その外側に不等辺型イオン衝突器を稜線が基板中心に傾くように取付けた。また、軸対称になるべく近づくよう、基板を斜め45

度に四分割し、その左右は稜線が縦向きになるよう取付け、上下は横向きを取付けた。中心部の等辺型イオン衝突器取付け状態の外観を図13に示す。

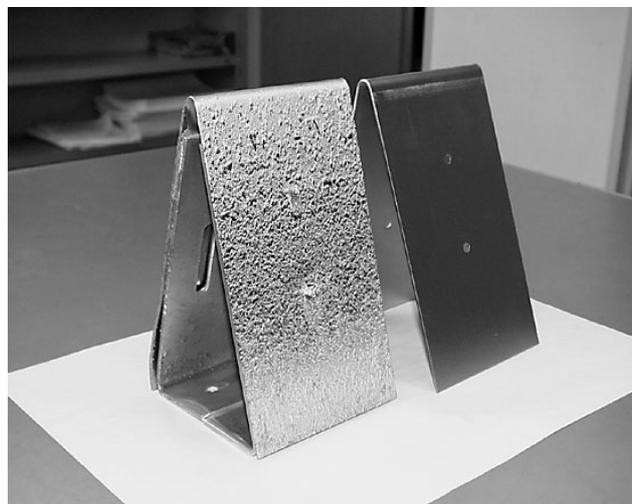
図15 表面荒れが生じた1次イオン衝突板（左）と新品（右）

凹凸はイオンエンジンへのスパタ物質の飛来量を増加させる。そのため、この状態を放置して試験を続行するのは問題となった。

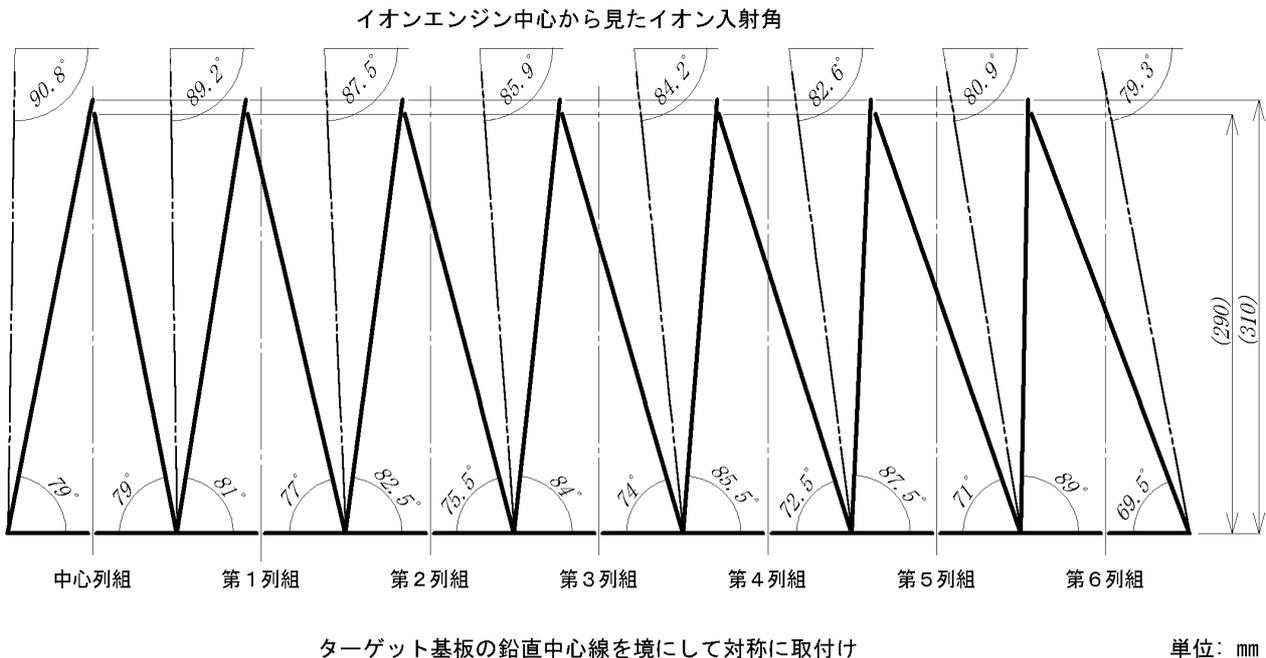
図16 2次イオン衝突器の取付け配置図

2次イオン衝突器の構成は、1次イオン衝突器と同じで、イオン衝突板と衝突板取付台からなる。2次イオン衝突板は、1次イオン衝突板のように曲げ加工では成形できないので、両者を平板の組合せに変更した。頂角は30度から約22度に変更し、各衝突板取付台の角度を変えることで、全ての衝突器に対するイオン入射角が約11度に収まるようにした。2次イオン衝突器を組合せた構成を図16に示す。

図16で示すように、2次イオン衝突器は基板の鉛直中心線を境にして左右対称に並べ、衝突器の稜線を縦向きにして基板に取付ける。1次イオン衝突器で衝突板の表面荒れが目立ったのは、衝突器型が変わる境界線の内側（等辺型の範囲）であったので、その範囲に対応して2次イオン衝突器の取付け数は13列とした。

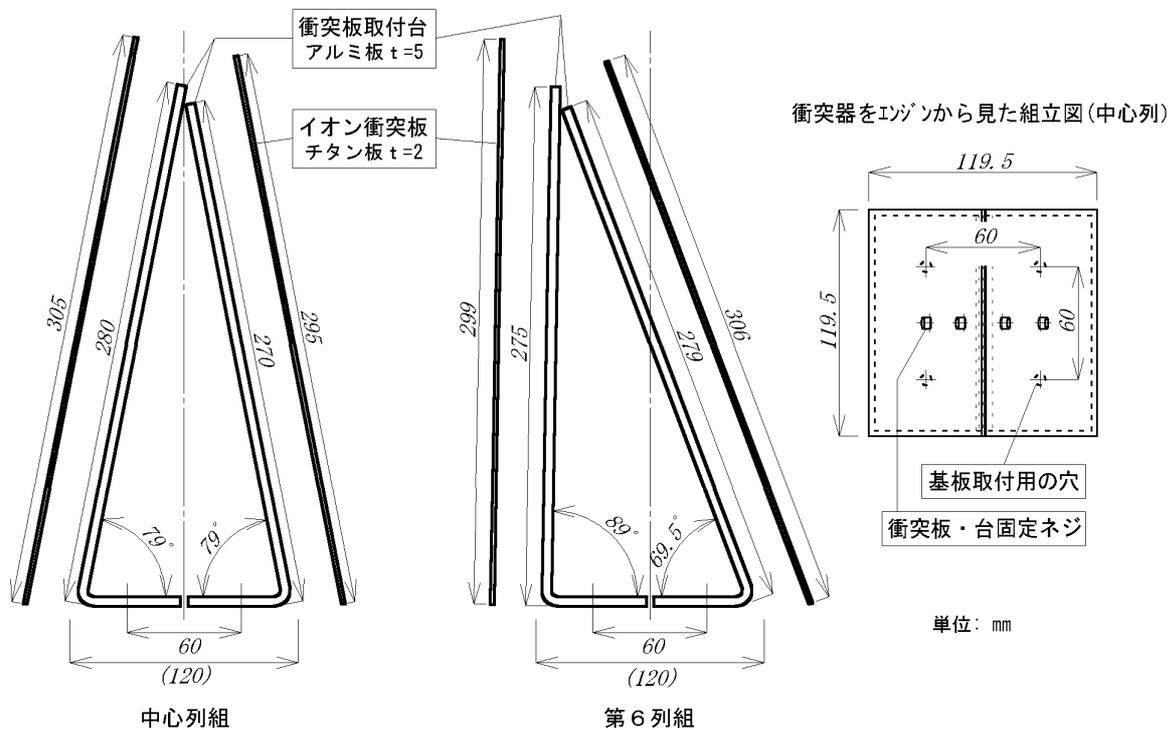
図17 2次イオン衝突器の詳細図

2次イオン衝突器の詳細を説明するため、中心列と第6列の衝突器を図17に示す。衝突板取付台は1次と同形状で、イオン入射角を小さくしたので背がより高くなり、熱伝導を考慮して板厚を4mmから5mmに変更した。イオン衝突板から衝突板取付台への熱伝導は、曲げ成形した1次衝突板に比較して衝突板取付台との密着性が増し、大幅に改善した。

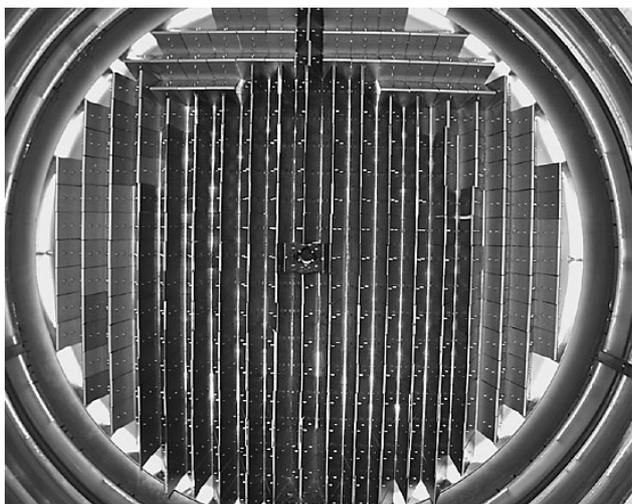
図18 新ターゲット改修後の外観

外観を図18に示す。2次イオン衝突器においてはイオン衝突板を平板の組合せで構成したので、取付け作業性は大きく向上した。

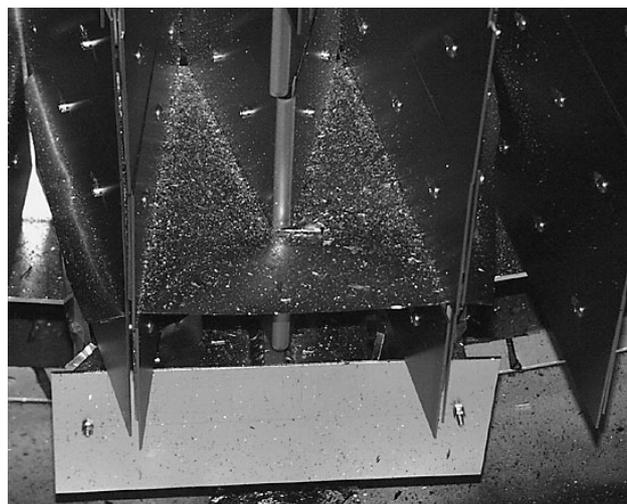
図19 落下チタンの蓄積状況

スパタチタンの降り積もり状況を図19に示す。この状況から察すると、長期間のイオンエンジン作動でターゲットの電気絶縁は取れなくなる可能性が大きい。ステンレス薄板挿入による対策も十分でない心配があり、この問題への対策は今後の課題となった。

2次イオン衝突器の取付けを縦向き列としたことにより、スパタされたチタンがターゲットの下部固定金具の周辺に降り積もると予想された。ターゲットの電気絶縁を確保するために、衝突器の隙間にステンレス薄板を挿入する簡便な対策を施した。

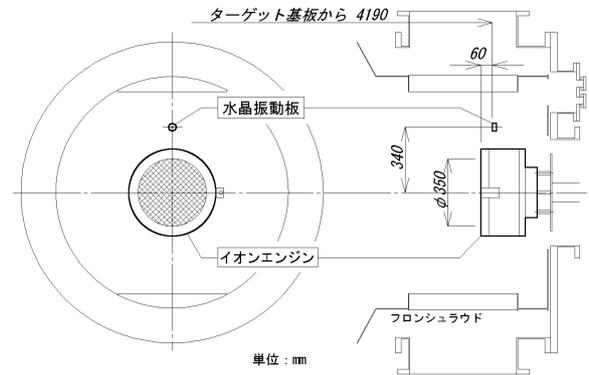
図21 水晶振動板の取付け位置図

測定は水晶振動子式膜厚計（アルバック製 CRTM-1000）を用いて行った。図21に示すように、ターゲット

の基板表面から約4190mmの位置で、イオンエンジンの加速電極面よりやや後方に、膜厚計の測定子である水晶振動板をターゲットに向けて取付ける。スパタ物質の飛来量は水晶振動板にスパタ物質が付着することによる固有振動数の変化で計測した。

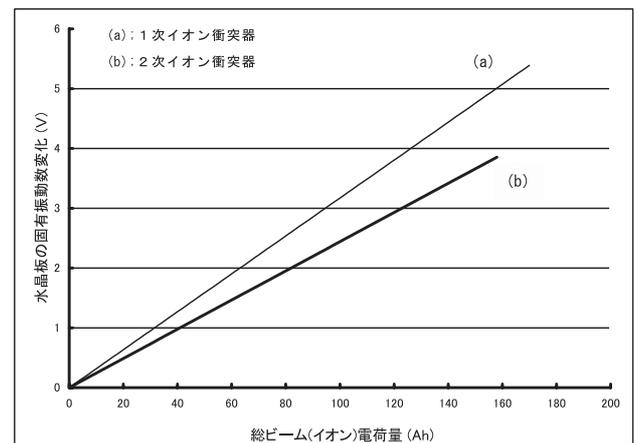
図22 水晶板へのスパタ物質付着測定の結果

測定結果を図22に示す。横軸はイオンエンジンが噴射した総ビーム（イオン）電荷量で、縦軸は水晶振動板の固有振動数の変化を電圧で表す。(a)は1次イオン衝突器で、(b)は2次イオン衝突器である。

その結果、スパタ物質の付着速度は1次イオン衝突器は3.17nm/Ahであり、2次イオン衝突器は2.44nm/Ahであった。2次イオン衝突器は1次イオン衝突器に比べ23%減少し、イオン入射角を小さくしたことによる効果を実証した。

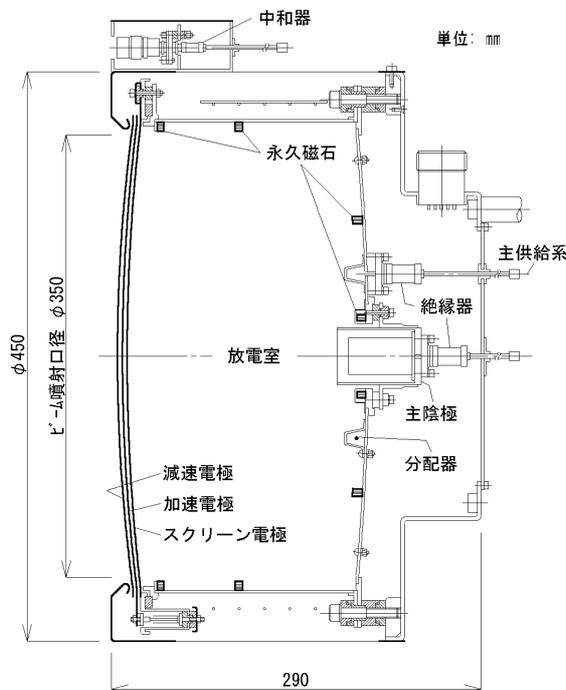
図23 150 mN 級イオンエンジンの概略図

イオンエンジンの作動は次のように行われる。主陰極および主供給系から放電室内に推進剤のキセノンを導入する。主陰極から熱電子を放出させ、これを陽極電圧で加速し、キセノンに衝突させることでキセノンを電離し、放電室内にプラズマを生成させる。そして、スクリーン電極 (+1000 V) と加速電極 (-300 V) の両電極で、放電室内のプラズマ中からイオンのみを抽出し、高速噴射させることで推力を得る。

放電室内部に環状に配置してある永久磁石は、その極性を交互配置することでカスプ磁場を作り出し、放電室内プラズマの壁面への損失を低下させる働きを持つ。
