TECHNICAL MEMORANDUM OF NATIONAL AEROSPACE LABORATORY

TM-489

## タービン翼冷却試験用高温高压翼列風胴（II） 特性試験結果

1983年3月

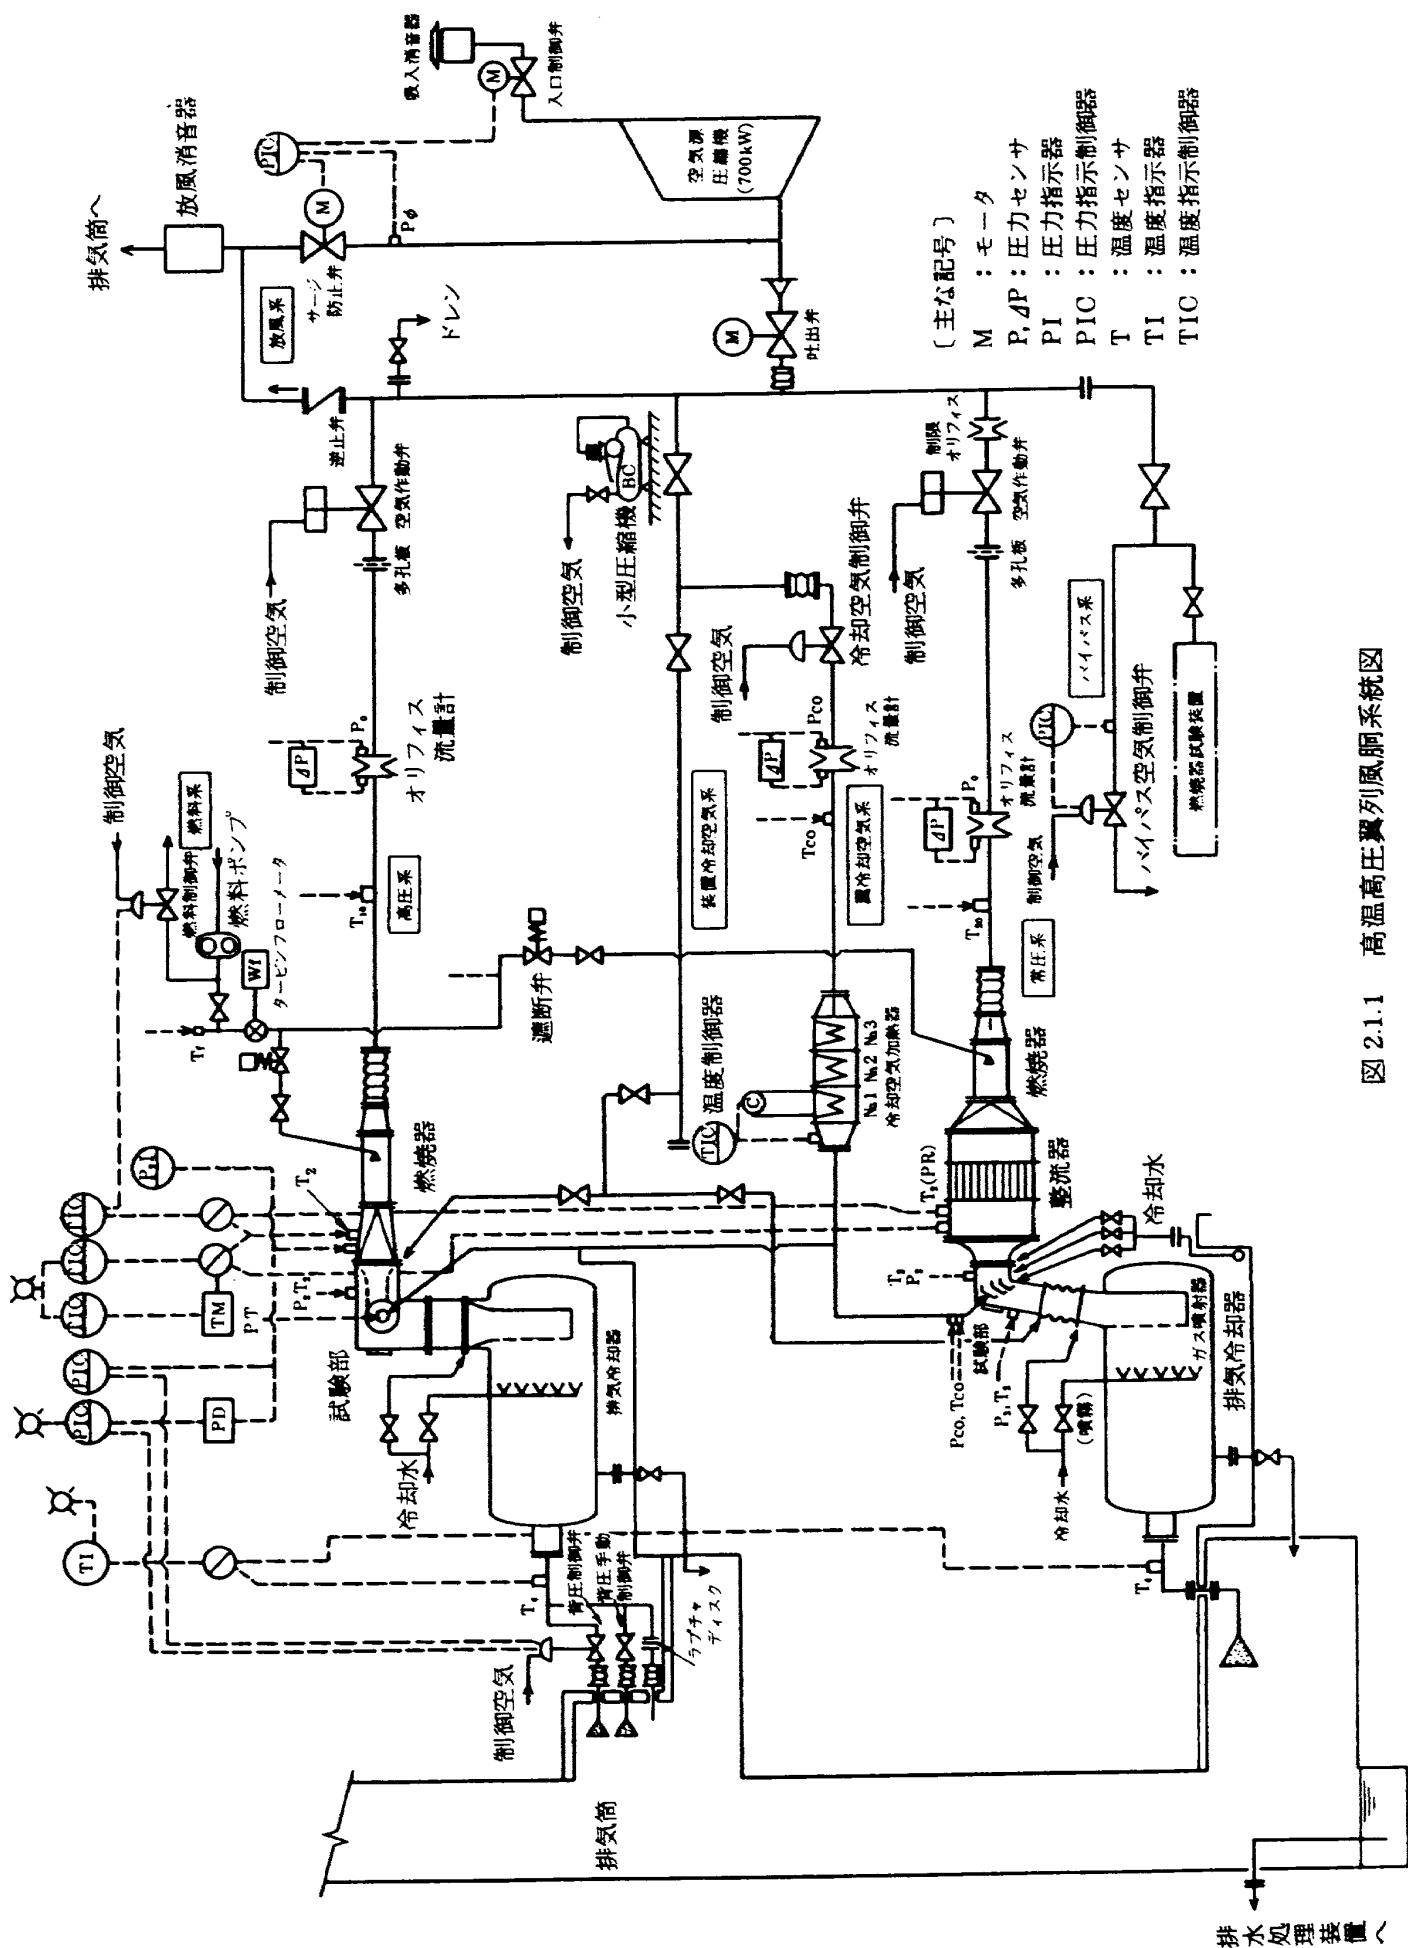
図 2.1.1 高温高压翼列風胴系統図

高温風胴の全体概要を図2.1.1及び表2.1.1に示す。空気源装置は700kW電動機と3段ターボ圧縮機が主要な構成要素で、最大空気流量1.7kg/s、最高出口圧力0.97MPa、G(9.9kgf/cm<sup>2</sup>G)、出口温度約135°Cの空気が供給できる。

この空気源出口からの配管は出口バルブの後7つの系統に分岐される。(1)1つは出口バイパス系(放風系)でバルブを介して大気に抜ける配管であり、圧力過上昇等何らかの緊急事態が発生した時放風するために設けてある。(2)1つは主流系(高圧系)であり、仕切弁、流量測定用オリフィス、流量設定バルブを経て燃焼器部、試験部、冷却器、背圧調整装置、ピット、排気塔に至る。(3)主流系は別に常圧系としてもう1系統あり、(2)と類似の構成で排気塔に達しているが、燃焼器と試験部の間に拡大・整流・縮小からなる整流器があることと冷却器の後に背圧調整装置がないことが(2)と異なる点である。(4)冷却空気系は2つの系統に分れる。一方(4)は装置の冷却用であり、仕切弁を介して高圧系(2)と常圧系(3)の試験部に至る。高圧系では冷却空気は試験部入口フランジの8つの取入口より試験部外筒の内部へ入り、試験部出口で主流高温ガスと合流する。(5)他方の冷却空気系は供試冷却翼に冷却空気を供給するための配管である。冷却空気は仕切弁を経て、3つのオリフィスのいずれか(流量範囲により使いわける)を通り、流量設定バルブを経てヒータに入り、可撓管を通って供試翼内部に供給され、翼を冷却した後主

館)周辺騒音測定は、簡易型騒音計を用いて行った。両方の図に示した騒音特性値A, B, CはJIS Z 8731に規定された聴感補正回路の特性基準によるものであり、単位はホンである。周波数とレスポンスの関係を定めるこの特性基準において、Aは低音を特に下げた特性で、Cはほど平坦な特性、BはAとCの中間的な特性となっている。測定の結果、放風管からの放風騒音が、Ex地点(放風管出口約1.5m)に於いて高いことが判明し、建屋屋外既設の消音塔へ配管の延長、接続を行った。この結果居室に近いNW, N, NEではA特性で63ホン以下、南側道路SW, S, SEではA特性で最高65ホン、居住区域までの距離が遠いE地点では空気源との間にシャッター一枚を介するのみであるため、A特性最高値75ホン、またW地点では最高65ホンという値がそれぞれ測定された。この特性値試験は放風管から全量放風の場合について行ったもので、実際の試験では緊急の場合と空気源を吸入ブロワーとして使用する場合(頻度はきわめて少ない)にのみこの条件となる。ほとんどの実験では空気は水噴射された後排気塔から外気に出るため(図2.1.1参照)、少くとも建屋の外では空気源の稼働状態が感知されにくい程度となっている。以上のことから空気源稼働による騒音に関しては問題ないと考えている。

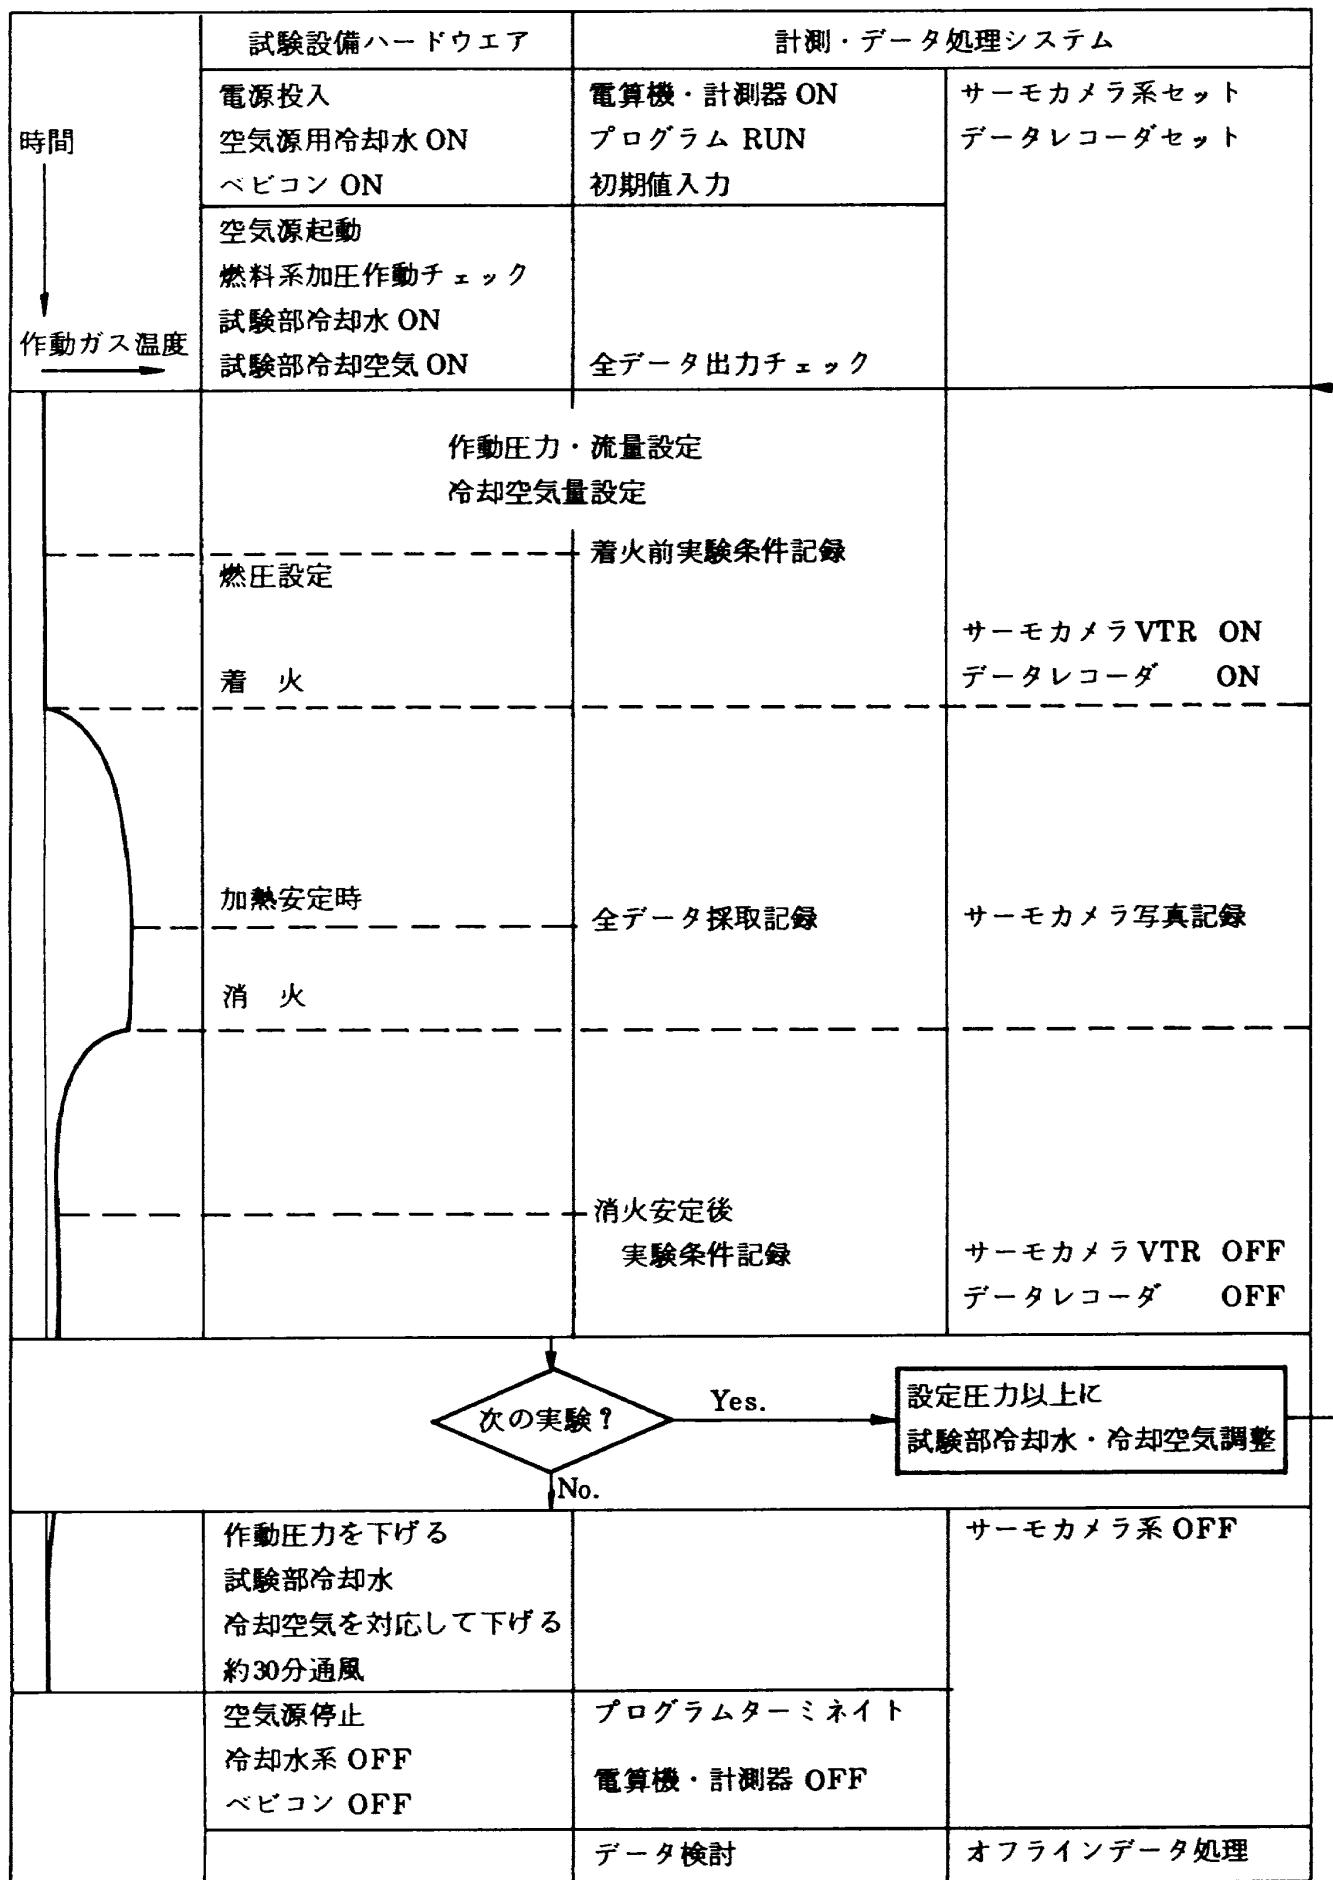
図 2.3.1 高温高圧翼列試験の手順概要

実験は燃焼ガスを作動流体として、圧力を常圧から  $0.785 \text{ MPa}, G (8 \text{ kg/cm}^2 G)$  までの範囲で行った。本実験の内容は主に、FJR 710 エンジンの第 1 段静翼及び動翼それぞれの実機相当翼について翼材温度の非定常応答を調べることであり、具体的にはそれぞれ定常高温作動時に設計点近傍の冷却空気量が流れるような条件で、着火前→着火→ガス温度安定→消火→空気温度安定に至る間のガス、冷却空気、翼材温度を計測した。この一連の計測は作動ガスの圧力を種々変えて行った。図 2.3.1 に試験の手順概要を示す。勿論この本試験の前後には燃焼器、試験部等の組立・分解・検査、計測ラインの接続・作動チェック、計測機器装置の較正・調整、データ処理プログラムの修正、作動チェックなど時間と注意深さを要する作業がある。

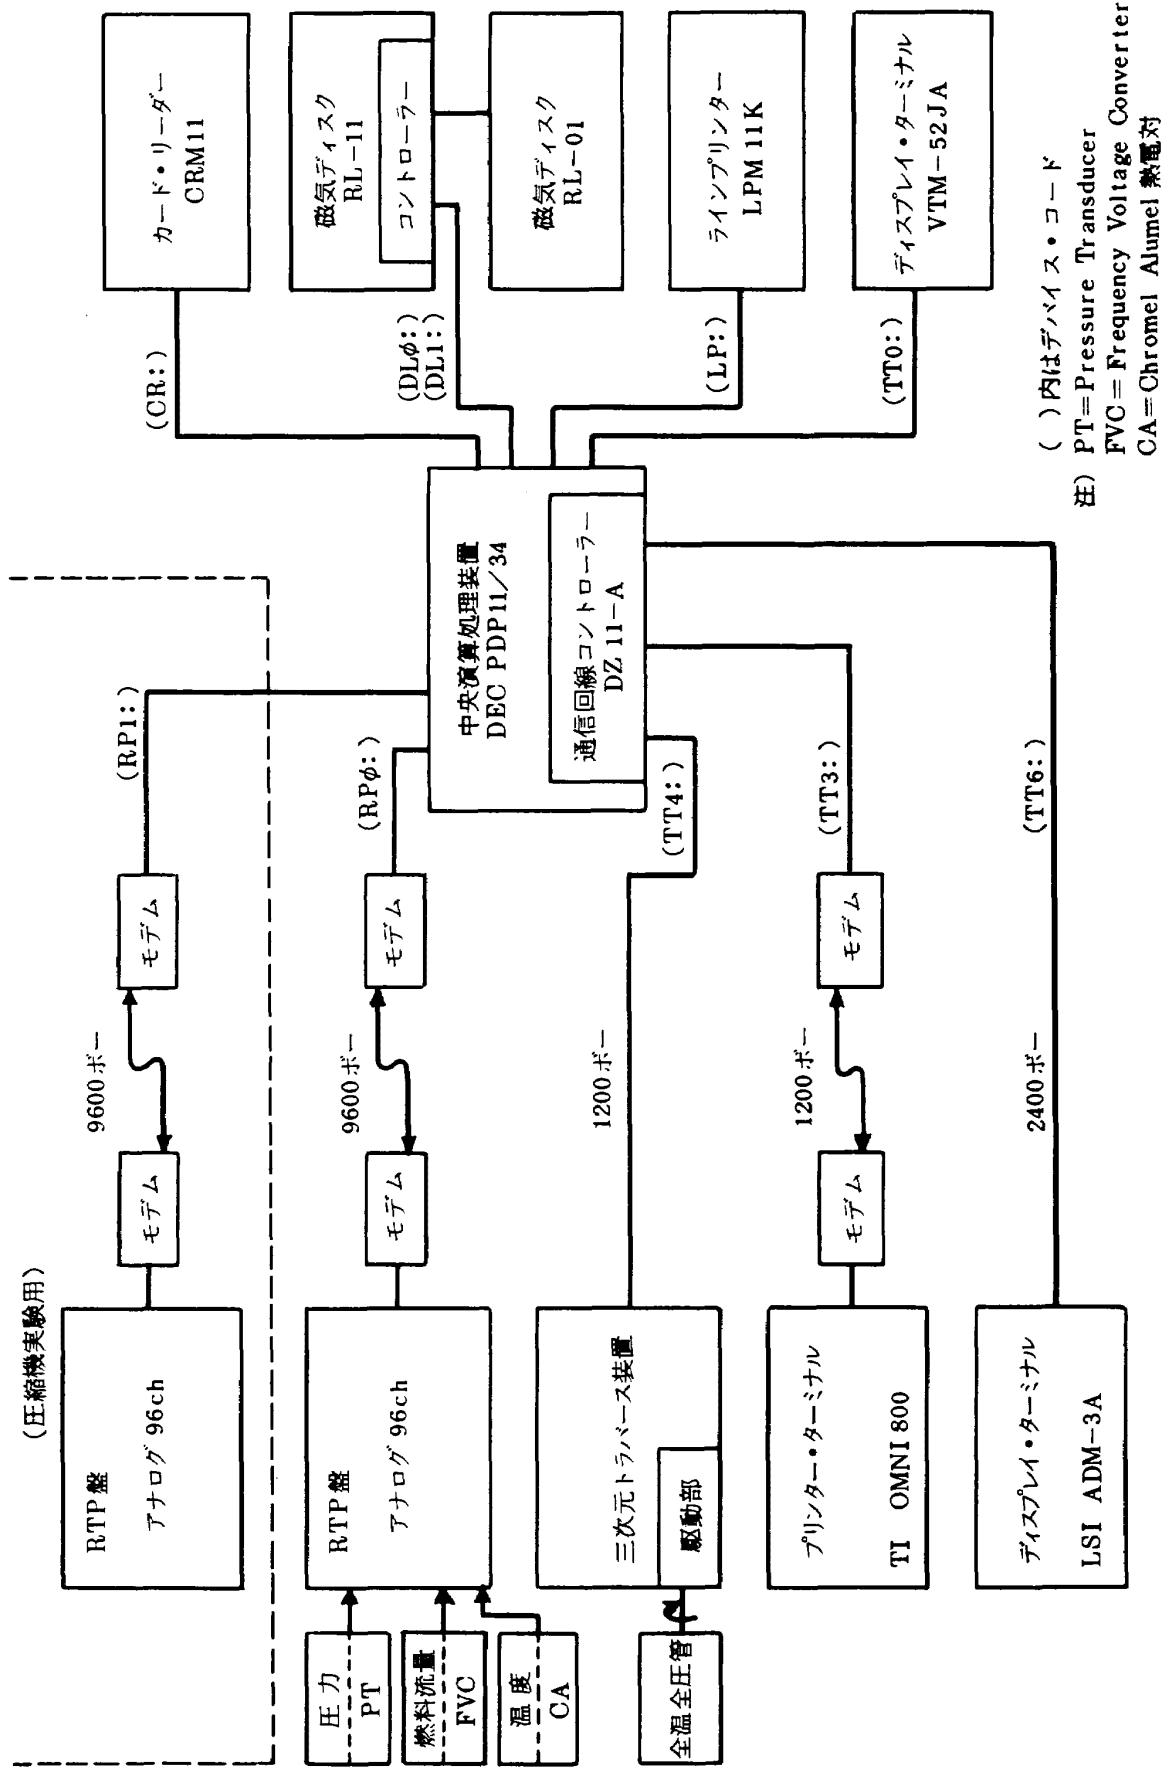
図 2.3.2 高温風胴データ処理装置の構成系統図

特に主要なガス温度、翼材温度については温度計アンプを介してデータレコーダに記録し、後でデータ処理、作図を行った。この他実験条件の設定、記録は PDP 11/34 を中心とするデータ処理装置により行っている。図 2.3.2 にデータ処理装置の構成と

系統を示す。主な計測機器、データ処理装置の構成要素の仕様についてはすでに第一報<sup>1)</sup>で示した。なお図中の RTP 盤は Real Time Peripheral の名称で、データ採取装置のことである。こゝではチャンネルの走査と A/D 変換が行われる。データ処理のソフトウェアについては第 3 報<sup>2)</sup>にまとめている。

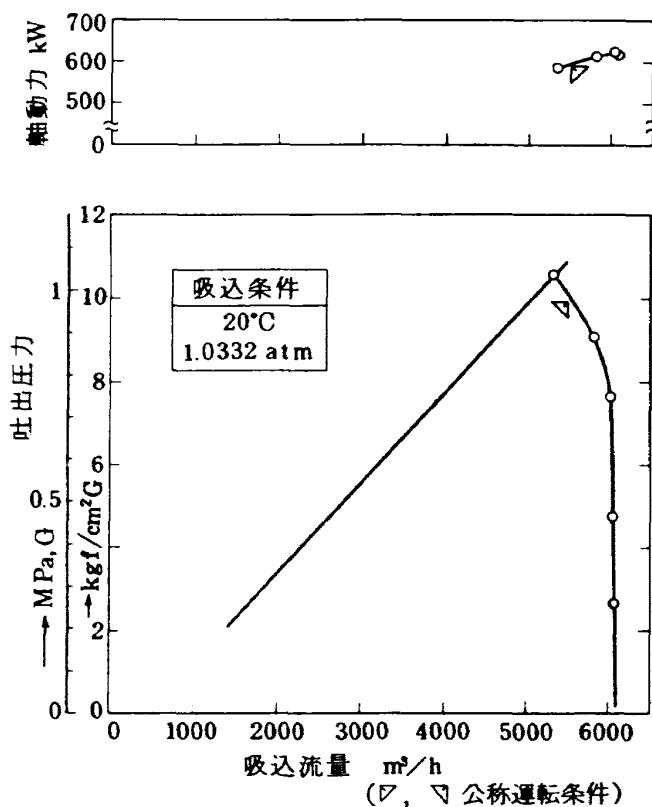
図 3.1.1 空気源本体の流量特性

空気源装置の計画仕様は、表 3.1.1 の通りである。配管系を除く空気源本体の圧力 - 流量線図を、図 3.1.1 に示す。実験時には、圧力と流量の組み合わせについて広い範囲にわたり、安定して設定できる必要があるが、定圧力制御装置、サージ防止装置により、吸込弁ならびに放風弁の自動開閉制御を行って、その要求仕様を満足している。その詳細は、第 1 報<sup>1)</sup>に述べた通りである。

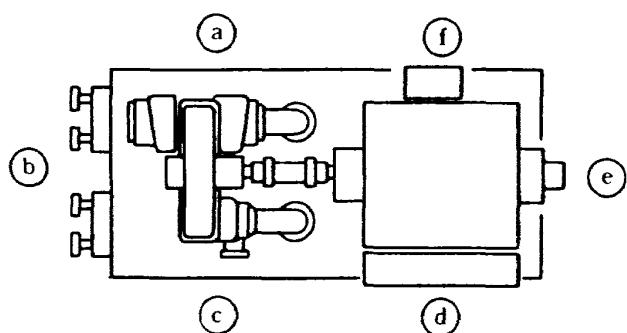
図 3.1.2 空気源装置近傍の騒音値  
(工場試運転時)

空気源装置の騒音測定は、本体について工場試運転時に、装置および配管の据付状態については完成後にそれぞれ行った。結果を、図 3.1.2 及び図 3.1.3 に示す。図 3.1.3 の装置据付後の実験場（原動機 3 号

計測点	A 騒音	B 騒音	計測点	A 騒音	B 騒音
a	97	100	d	95	97
b	94	94	e	92	93
c	96	98	f	97	98

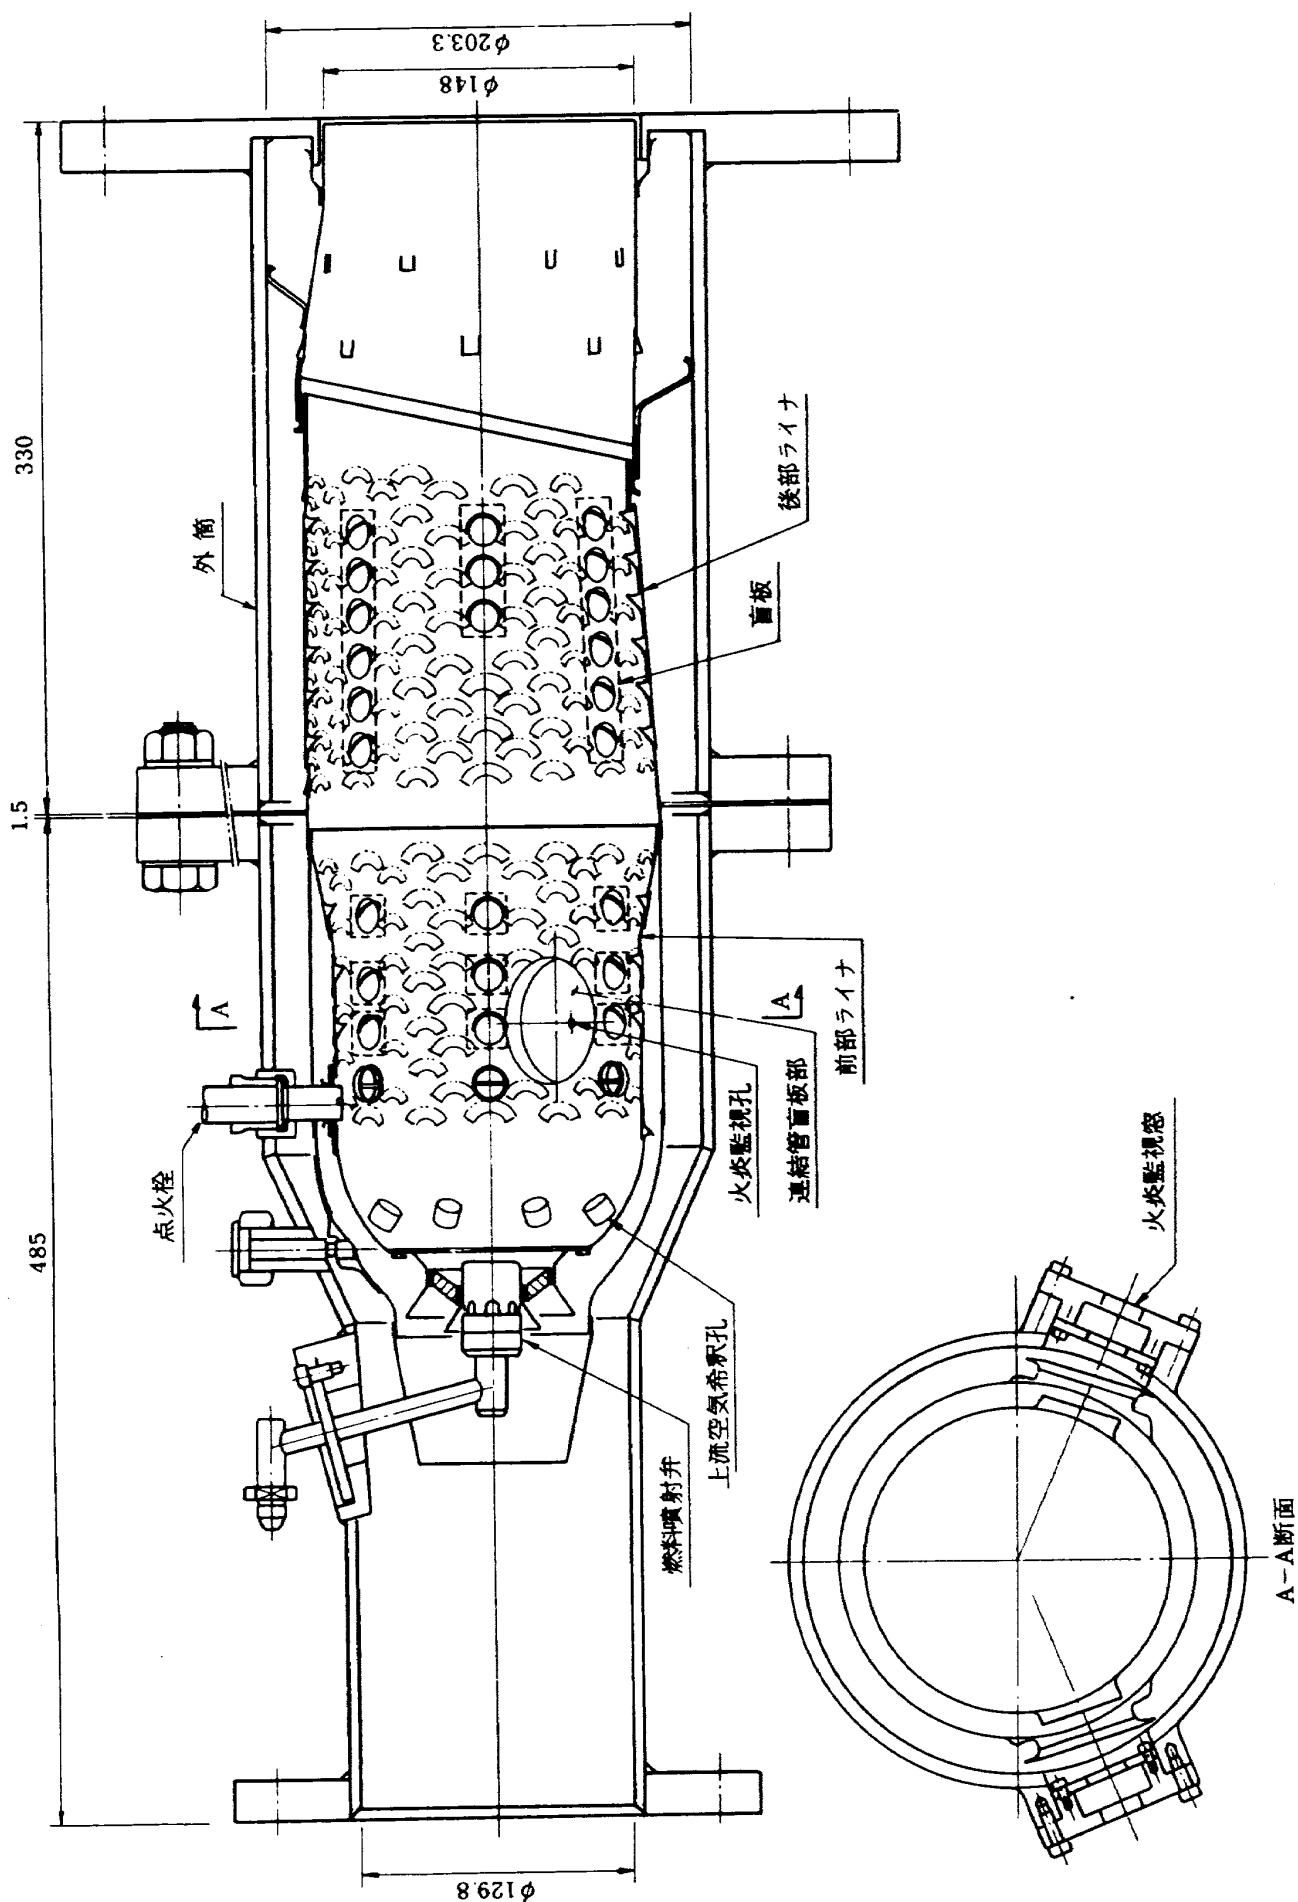
図 3.2.1 燃焼器(タイプ I ) 全体概要図

タイプI：風胴建設当初に設計製作した単キャノン型。ライナー直徑200mm $\phi$

図3.2.1、図3.2.2、図3.2.3(a), (b)にそれぞれタイプI、タイプII、タイプIIIの全体概要図を示し、図3.2.4、図3.2.5(a), (b)、図3.2.6(a), (b), (c)にそれぞれのタイプのライナ等の外観を示す。タイプIIのタイ

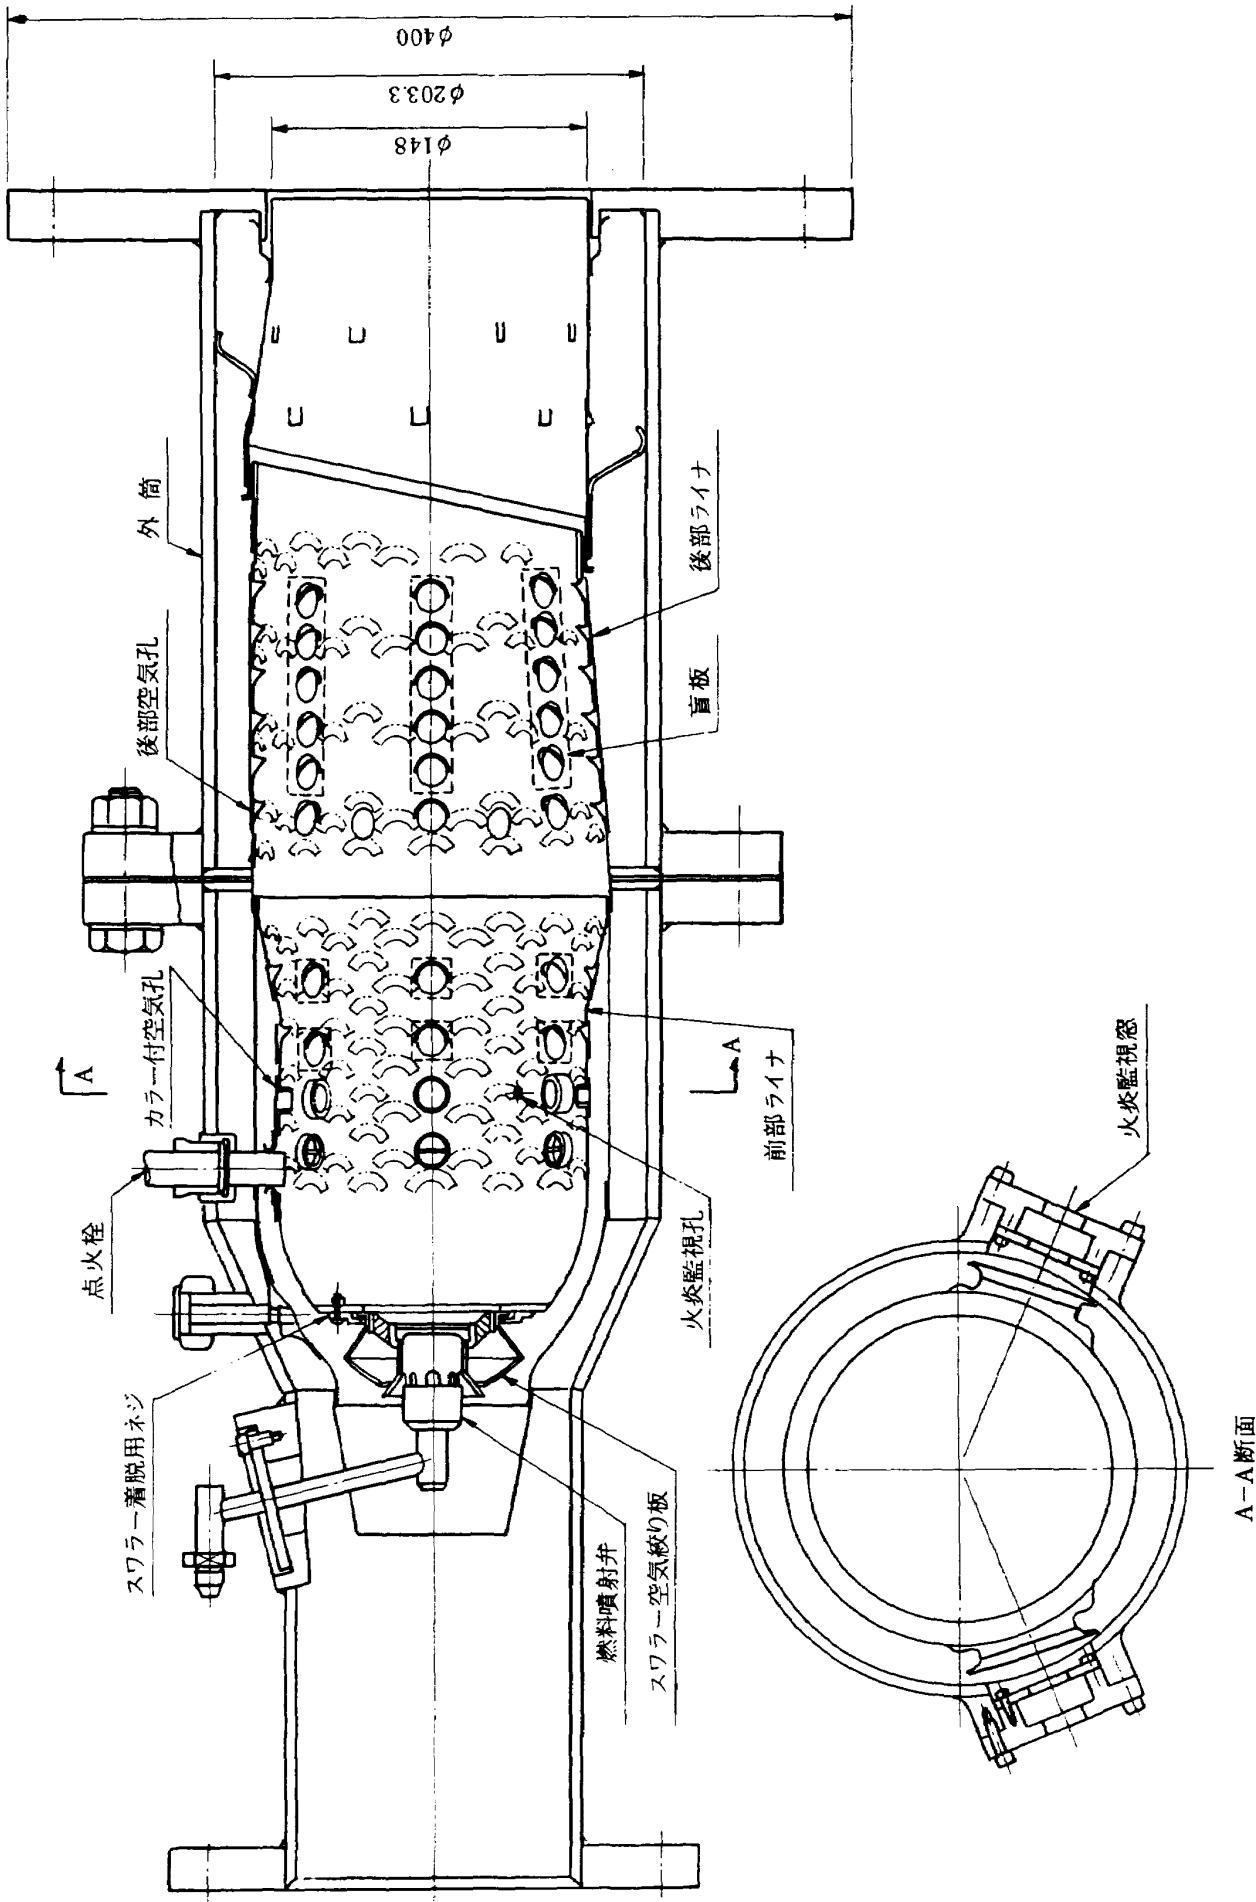
図 3.2.2 燃焼器（タイプ II）全体概要図

タイプII：空燃比の大きい領域での燃焼効率改善を目標にタイプI燃焼器ライナを改修。

- (1) スワラー流入空気絞り板を設けた。
- (2) スワラーが着脱できるようネジ止メ構造とした。
- (3) 上流空気希釈孔をなくし盲とした。
- (4) ライナー空気孔については、前部ライナ第2列目にカラー付空気孔を設け、また後部ライナ第1列目に円周上16ヶ所の空気孔を設けた。
- (5) 連絡管盲板部(2ヶ所)の陥没部をなくし、盲板には周辺と同等のルーバを設けた。
- (6) 後部ライナ出口部外周縁の空気モレを止めるため円周状にシールを施した。

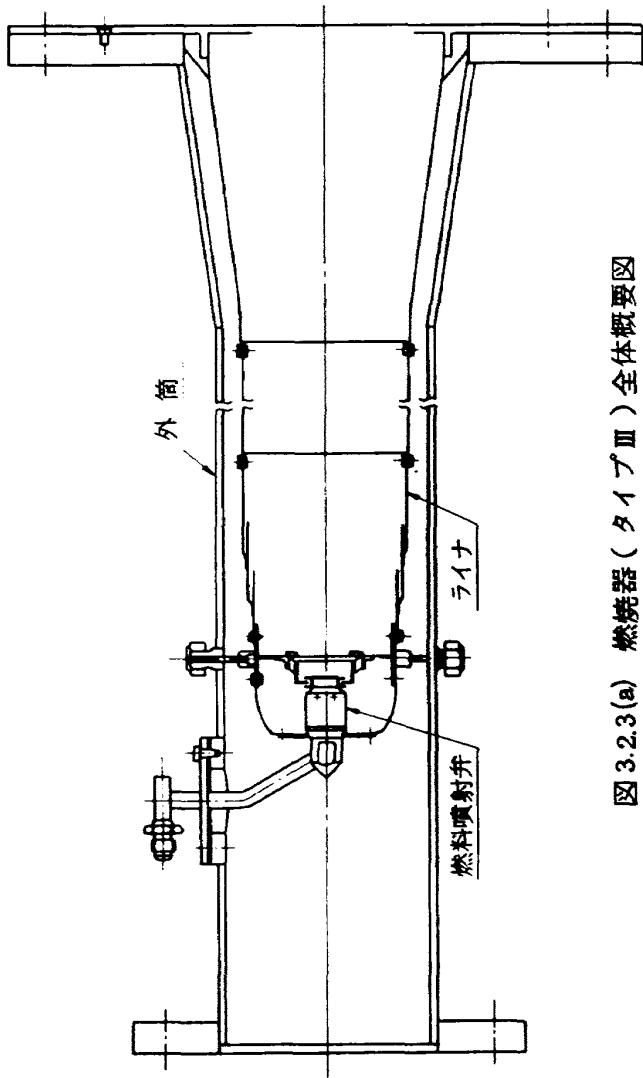
図 3.2.3(a) 燃焼器(タイプIII)全体概要図

タイプIII：高圧試験時の燃焼器内最大断面平均風速を増加させるため、新たにライナー直徑130mm $\phi$ として設計製作した単キャノン型。

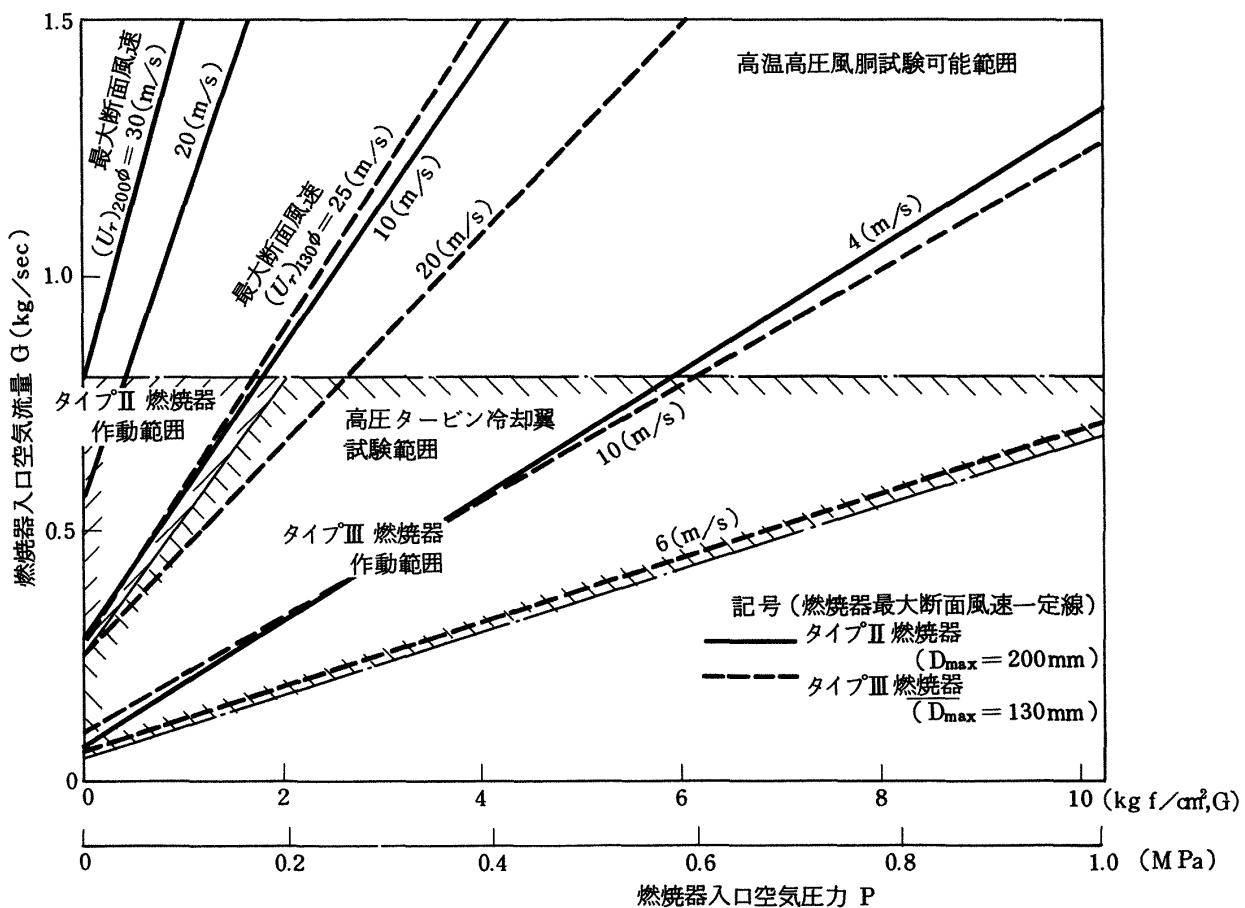
図 3.2.7 タイプ II, タイプ III 燃焼器の適切な作動範囲

次項以下に種々の特性を述べるが、タイプI燃焼器は現存していない。得られた結果から結論的にタイプⅡとタイプⅢの使いわけを示すと図3.2.7のようになる。各試験においては空気流量、作動圧力範囲に応じてこの図から適切な方の燃焼器を選択して組立てること。

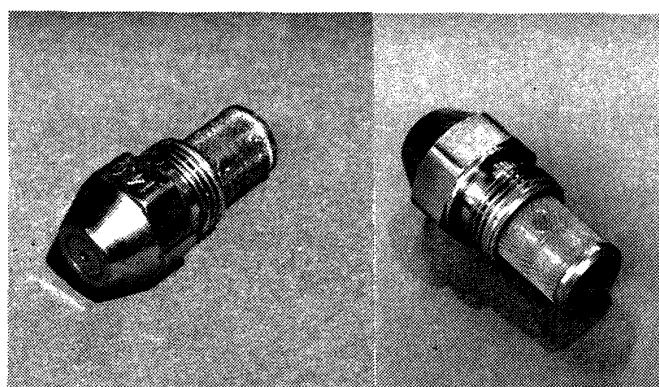
図 3.2.8 燃料噴射弁ノズル部外観

上記の各燃焼器には、燃料の使用流量範囲(作動ガスの温度範囲)に応じて4種類の圧力噴霧型燃料噴射弁(噴霧角90°、公称流量6, 9, 14, 20ガロン/時[1ガロン/時=3.785×10<sup>-3</sup>/hr=1.051×10<sup>-6</sup>m<sup>3</sup>/s], Delavan社製)から選択して使用する。図3.2.8に噴射弁交換ノズル部の外観を示す。図3.2.9は噴射弁の流量特性である。高温風胴の燃料供給系は最高圧力3.92MPa,G(40kg/cm<sup>2</sup>G)までであり、燃圧があまり常圧近傍では流量が安定しないので、数気圧から35気圧程度の範囲で所要の温度が得られるよう、予定する空気流量の範囲との関係において事前に検討しなければならない。

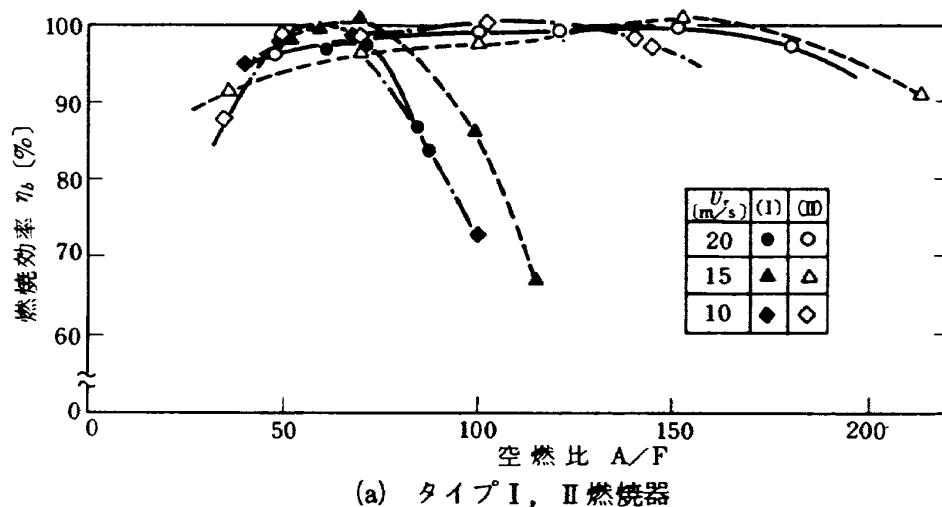
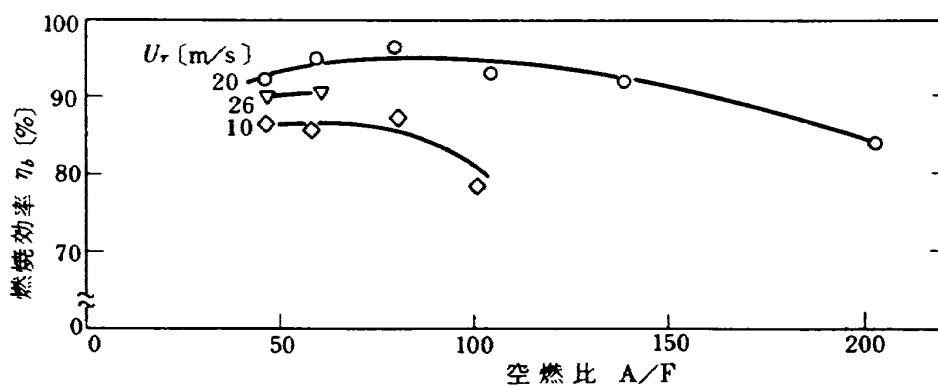
図 3.2.10 燃料効率

空燃比(A/F)に対する燃焼効率( $\eta_b$ )の変化を、最大断面平均風速( $U_r$ )をパラメータとして、タイプI, IIについて図3.2.10(a)に、タイプⅢについて図3.2.10(b)に示す。燃焼効率は、燃焼器出口において5点櫛型温度計3本により合計15点(タイプI, IIの場合), 8ヶ所合計40点(タイプⅢの場合)の温度計測を行って求めた出口平均温度と入口空気温度、空気流量、燃料流量の計測値から算出した。この特性試験は、原動機部燃焼研究室によって、原動機1

タイプ I 燃焼器では空燃比の大きい希薄燃焼状態で急激な燃焼効率の低下が見られたが、ライナーの改修(タイプ II)によって大巾な改善が図られ、試験部入口のガス温度ならびに風速の広い範囲にわたって高い燃焼効率が維持されることが確認された。高压実験時の最大断面風速の低下に対処するため

にライナー直徑を縮小して新たに設計製作したタイプ III 燃焼器は、空燃比の広い範囲にわたって燃焼効率の著しい変化がないとみなされる。この特性は試験設備の構成要素として望ましいものであるが、常圧燃焼条件では図に見られるように、燃焼効率の値が低く、スヽ、臭いの発生があるのでなお改修すべきものと思われる。しかし 2~8 気圧(ゲージ)の高温高压翼列試験に供した結果では、スヽ、臭いは

ほとんど発生していないので、高圧燃焼下では燃焼効率が向上しているものと考えられる。

Iの結果は燃焼効率の良い(図3.2.10(a)参照)場合の一例のみを掲げたが、改修前の定性的な傾向として全体に(他の空燃比、最大断面平均風速の場合も含め)半径方向の温度変化が大きかった。

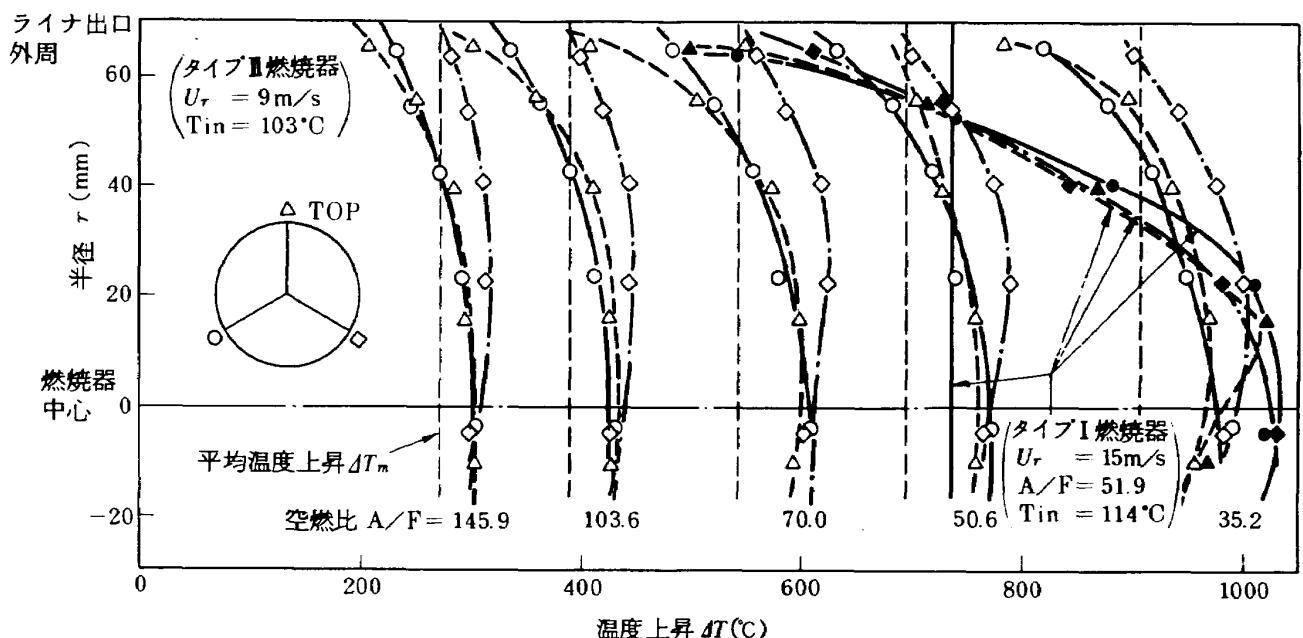
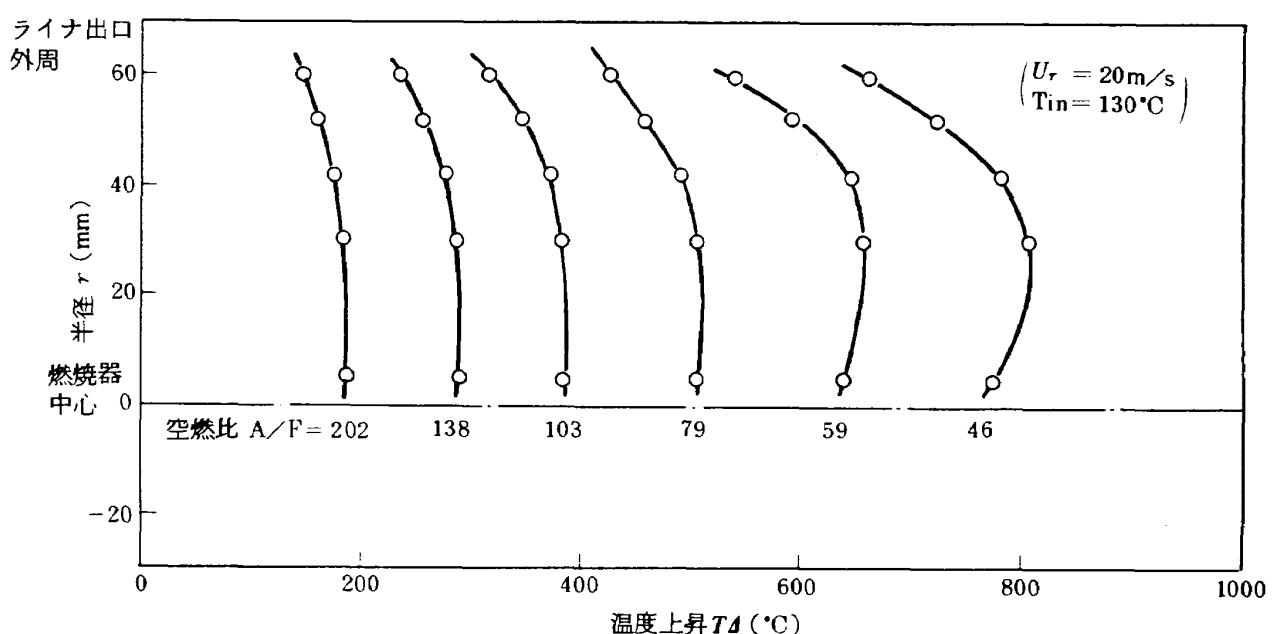
図 3.2.11 燃焼器出口ガス温度分布

製作した 3 種類の燃焼器については、出口断面(円形)における温度分布を半径方向 5 点、円周方向 3 ケ所(タイプ I, II), 8 ケ所(タイプ III)で計測した。この実験データは前項の燃焼効率を求める際の根拠となっている。タイプ I 及びタイプ II 燃焼器の測定結果を図 3.2.11(a)に、タイプ III 燃焼器の測定結果を図 3.2.11(b)に示す。タイプ I に比べタイプ II では、燃焼効率の改善と共に、温度分布の一様化の点からも著しい改善が達成されている。図(a)でタイプ

タイプIIIの温度分布はほどタイプIIと同様で、出口断面の中心から半径約40mm以内の領域ではほど一定の温度分布となっている。この結果は各半径位置(図3.2.12参照)において円周方向に8ヶ所のデータを平均したものであり、半径方向の温度分布の傾向は円周上8ヶ所において互いに著しい差異はなく良く似たものであった。図3.2.12にはタイプIII燃焼器出口断面における温度不均一率δの横断面二次元分布の一例を示す。こゝに

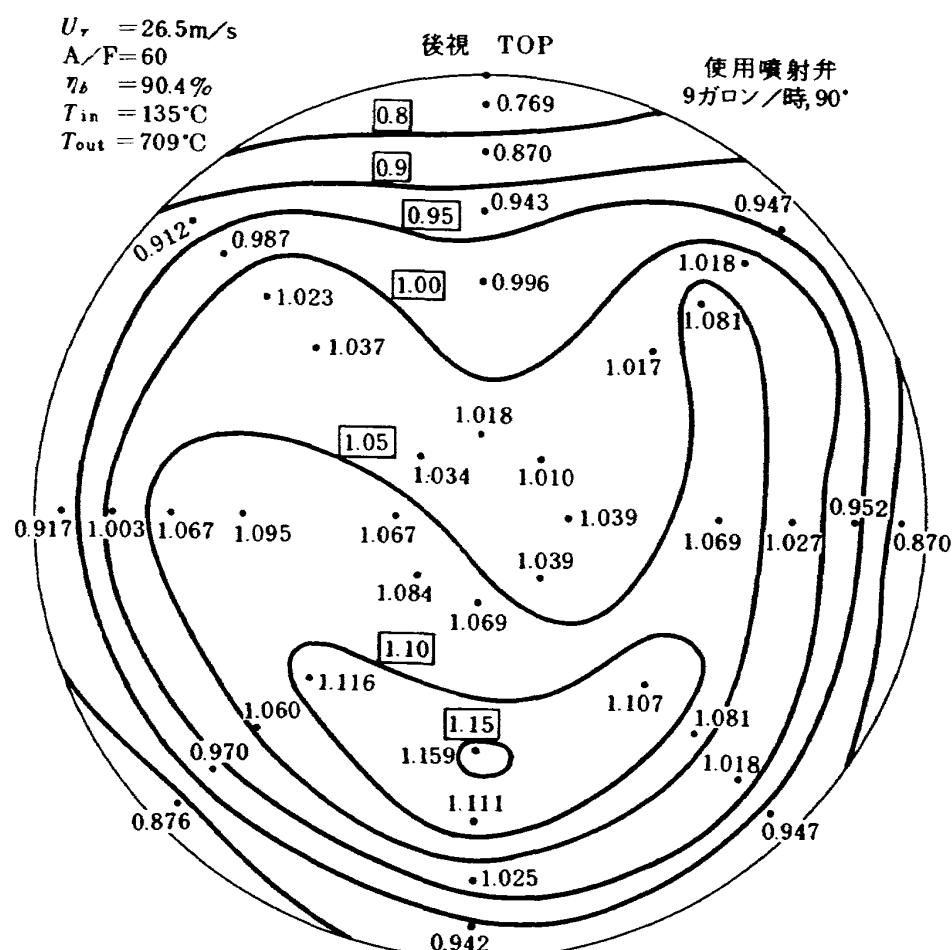
図3.2.12 タイプIII燃焼器出口の温度不均一率分布

$$\delta = (T_{out,l} - T_{in}) / (\bar{T}_{out} - T_{in})$$

ただし、 $T_{in}$ :燃焼器入口空気温度、 $T_{out,l}$ :燃焼器出口局所ガス温度、 $\bar{T}_{out}$ :燃焼器出口断面平均ガス温度である。

$\delta$ の最高値は中心点から真下で、壁面までの距離の約半分の位置にあり、1.16を示す。一方最低値は

TOP近傍にあり約0.77である。全体に $\bar{T}_{out}$ からの偏差は小さく、良好な温度分布であるものとみなされる。

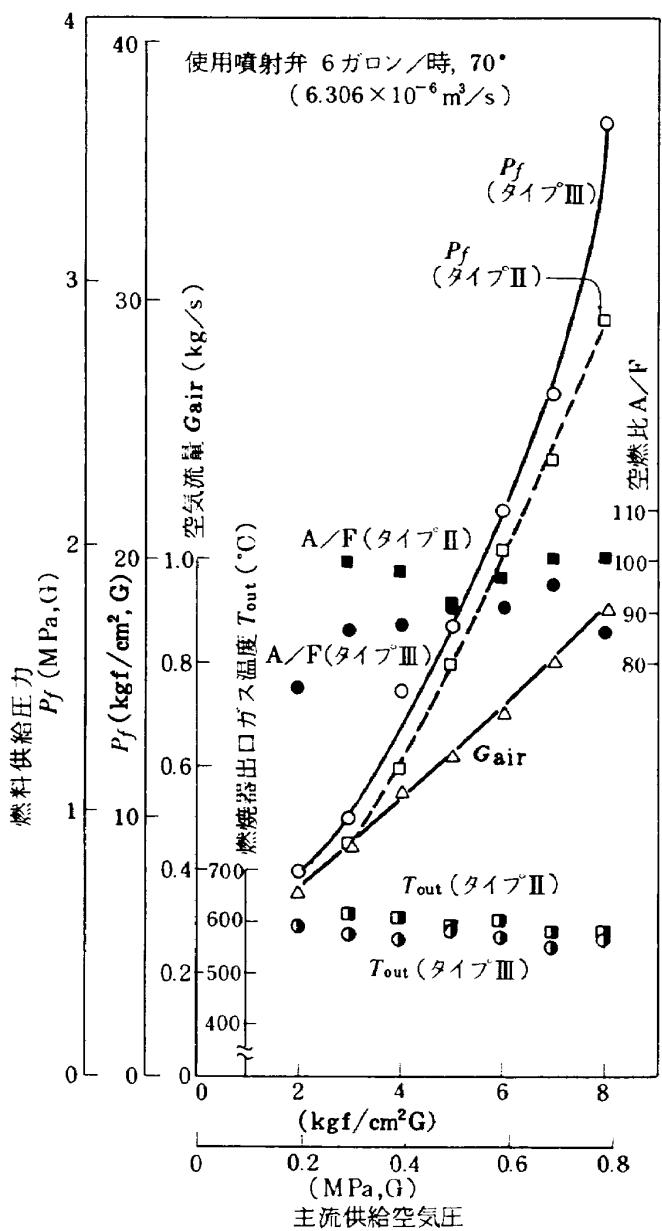
図 3.2.13 タイプ II, タイプ III 燃焼器の着火特性

タイプII及びタイプIII燃焼器の着火特性(着火可能な最大空燃比( $A/F$ )<sub>max</sub>と燃料供給圧力( $P_f$ )、空気流量( $G_{air}$ )の関係)を各作動圧力条件で求めた。これは風胴の安全な運用を図るためにと、本風胴による試験目的の一つである燃焼器着火非定常時におけるタービン冷却翼試験のための資料を得るためにある。図3.2.13にその結果を示す。図中には着火した後安定した時のガス温度も示した。この特性試験には供試翼列に高圧タービン第1段静翼を設定し、この供試翼の試験に最適な噴射弁を用いた。噴射弁を変えれば、燃圧の特性が変り、流量の大きい噴射弁

を用いるほど必要燃圧は低くなる。試験範囲の作動空気圧で着火可能な最大空燃比は、タイプ II で 90~100, タイプ III で 75~90 となっている。安定後のガス温度は約 600°C であり、設備の運転、保安上何ら問題はない。

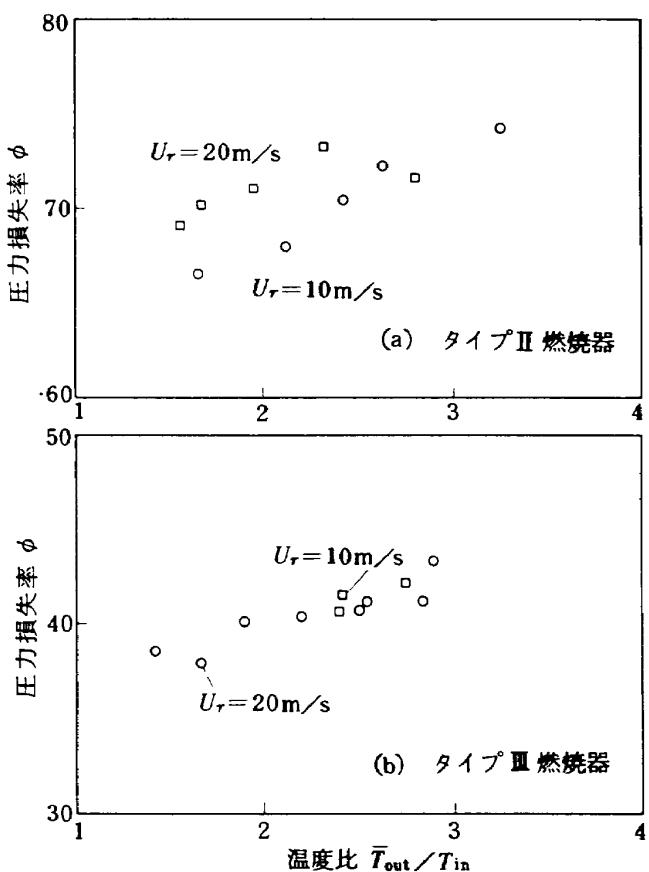
図 3.2.14 燃焼器圧力損失率

タイプ II 及びタイプ III 燃焼器について、最大断面平均風速 ( $U_r$ ) = 10, 20 m/s における圧力損失率 ( $\phi$ ) の燃焼器出口／入口ガス温度比 (K 比) による変化を図 3.2.14(a), (b) に示す。圧力損失率 ( $\phi$ ) の定義は次式の通りである。

$$\phi = \Delta P / ((1/2) \rho U_r^2)$$

の減少量、 $\rho$ ：燃焼器入口空気の密度、 $U_r$ ：燃焼器ライナ部における最大断面平均風速（密度は前記  $\rho$  を適用）。

図 3.2.14 は常圧試験によって得られた結果で損失率の温度比による依存性、タイプ II とタイプ III の値の相異、最大断面平均風速が損失率に及ぼす影響等を知ることができる有用な技術資料である。

高温風胴試験設備では 700 kW 空気源の出口において主流系と冷却空気系の配管を分岐しているので、主流系の燃焼器において、冷却空気配管系の圧力損失より大きい圧力損失がないと供試翼へ冷却空気が供給できない。実際の高圧高温試験では、主流の作動圧が少くとも 9 気圧（絶対）までにおいてどちらの燃焼器も冷却空気を主流質量流量の約 10% までは供給できるので、設備の構成要素として問題はない。

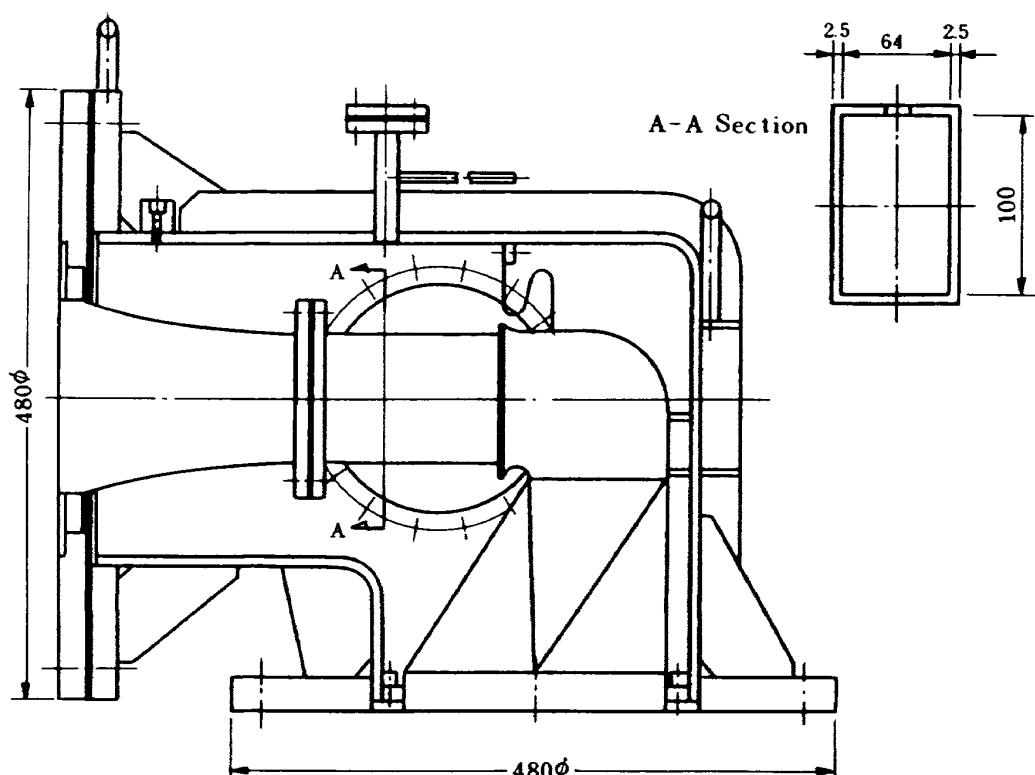
図3.3.1 試験部(I)(ダミーダクト)概要図

試験部は第 1 報で述べたように耐圧性を十分持たせた外筒と主流高温ガスの流路を形成する内筒からなり、内筒は風胴特性試験用のダミーダクト（試験部(1)）、第 1 段静翼試験用（試験部(2)）、第 1 段動

翼試験用（試験部③）の3種類がある。これらをそれぞれ図3.3.1、図3.3.2、図3.3.3に示す。図中には翼列入口相当位置で全温全圧計が挿入できる断面の形状寸法を付記した。

タイプ III 燃焼器(130φ)は設計製作してから本試験に使用する機会が少なかった(一連の動・静翼試験では一貫してタイプ II を使用したため)ので基本的な特性を得ているのみであるが、その結果を図 3.3.9 に示す。この図は試験部(I)(ダミー・ダクト)を用いた場合で、大変平坦な分布となっている。
