TECHNICAL MEMORANDUM OF NATIONAL AEROSPACE LABORATORY

TM-489

## タービン翼冷却試験用高温高压翼列風胴（II） 特性試験結果

1983年3月

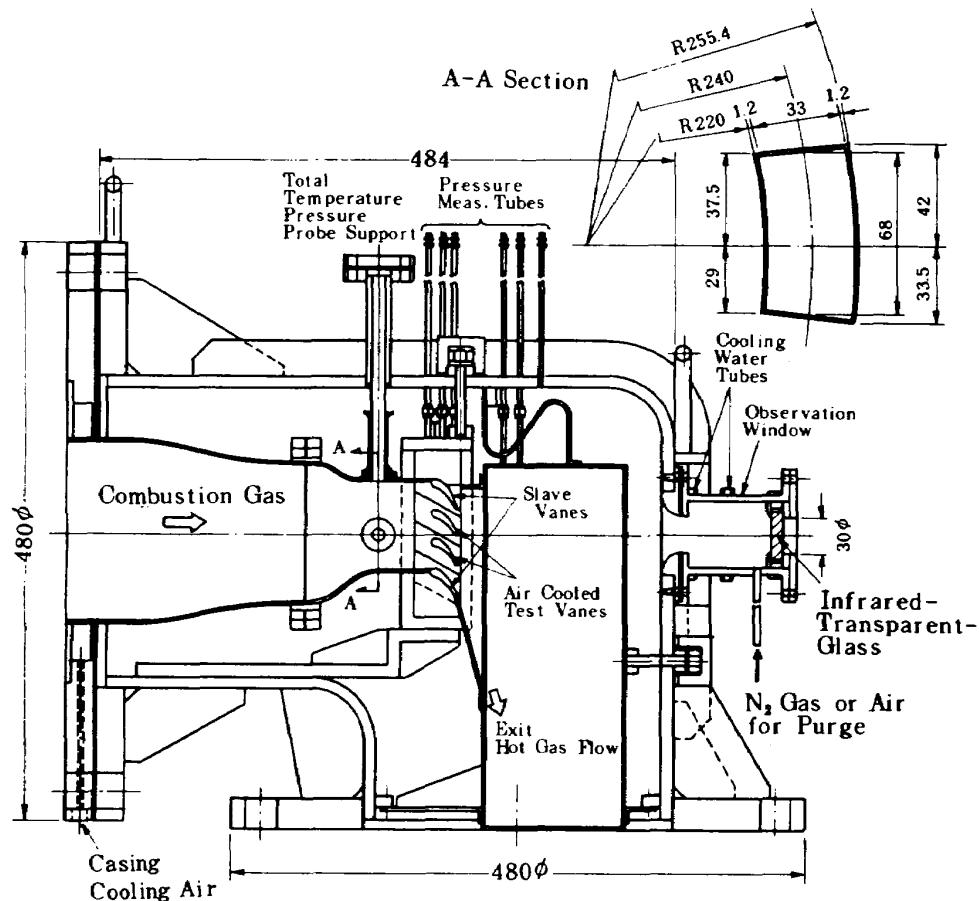
図 3.3.2 試験部(Ⅱ)(高圧タービン第1段静翼用)概要図

翼試験用（試験部③）の3種類がある。これらをそれぞれ図3.3.1、図3.3.2、図3.3.3に示す。図中には翼列入口相当位置で全温全圧計が挿入できる断面の形状寸法を付記した。

試験部入口において全圧、全温を測定するためのプローブは一本にまとめたものを設計製作した。その概要を図3.3.4に示し、外観を図3.3.5に示す。全温測定は先端部でキールタイプの保護管内に接地型のクロメル・アルメル熱電対を設けている。このため温度分布の計測は試験部入口の下壁から約1.5mmの位置から上方に行うことになる。プローブの上下方向移動位置は図3.3.1～3.3.3において測定断面の中心線の交点を通って垂直な方向である。図3.3.4、図3.3.5に見られるようにプローブの先端部40mmは外形寸法が試験部入口の上壁面に設けてある直径10mmの測定孔に比べて小さいので、プローブ先端位置を上壁面近くに設定する時に、試験部内筒外側を流れる装置冷却用空気が内筒内部の主流に混入するのを防ぐため、試験部③、④の入口上壁面測定孔には約40mmの高さにスリーブを設けた（図3.3.2、図3.3.3参照）。

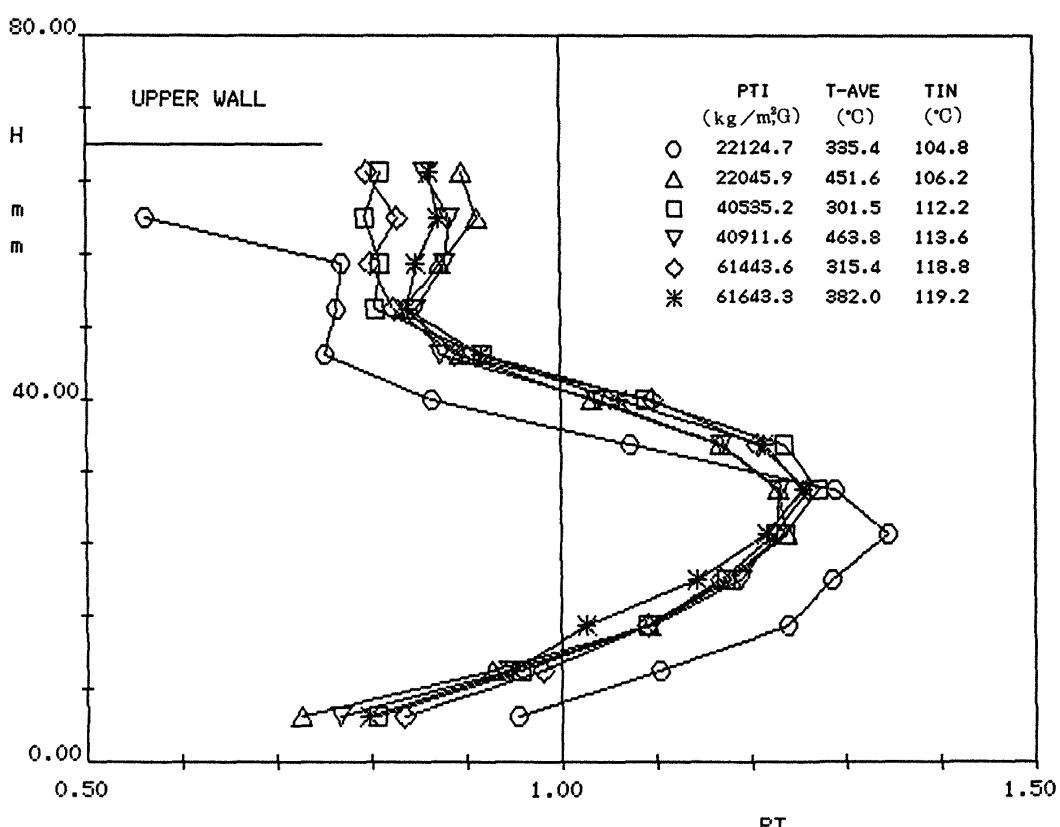
図 3.3.6 試験部入口温度分布(1) CC(I) TS(II)

図3.3.6はタイプI燃焼器（改修前、200φ）を用い、試験部③（静翼用）を組んだ時の結果を表わす。作動圧、ガス温度の低い○印のデータは他に比べ定性的に類似しているものゝ、その変化量がかなり大きい。他はほど $RT$ の変化が±0.25の範囲に入っている。この分布は供試翼列入口温度分布としてはあまり質のよいものとは云い難い。すでに3.2節で述べたようにタイプI燃焼器はこの他にも不具合があったので、改修が是非とも必要であることゝなった。図3.3.7は改修した燃焼器タイプIIを用い、同じ試験部③について実験した結果である。これによれば $RT$ の変化は±0.1の範囲に入っており、かつ中央部の分布が比較的平坦である。また作動圧の違い、ガス温度の違いによる分布の変化は小さい。従って試験部③（静翼用）をタイプIIで実験するのには入口温度分布に関しては及第であると考えられる。

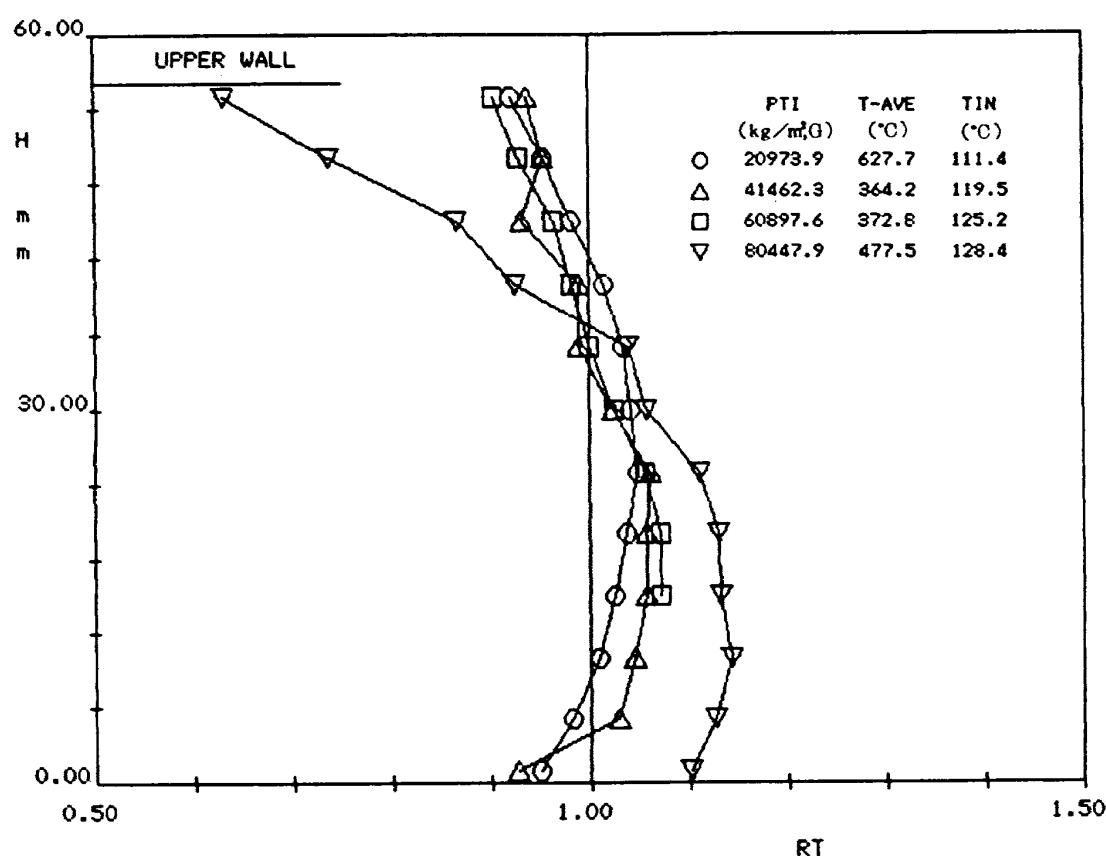
図 3.3.8 試験部入口温度分布(3) CC(III) TS(III)

次にタイプII燃焼器で試験部④（動翼用）の試験部入口を測定した結果を図3.3.8に示す。試験部④は図3.3.2、図3.3.3を比較して分るように③に比べ

て断面積が小さく、翼列入口線が傾斜している。分布の傾向は中央から下方にかけて最大値のあるゆるやかな山状となっている。たゞし作動圧の高い 8 気圧(ゲージ)の場合は変化が著しく大きくなっている。流速の増大による流れの下向への偏向、プローブが流れをブロックする影響などが原因の候補と考えられるが断定できるだけの調査はまだ行っていない。しかし少くとも 6 気圧(ゲージ)までは  $RT$  の変化は ± 0.1 以内であり、十分試験に供することができるものとみなされる。

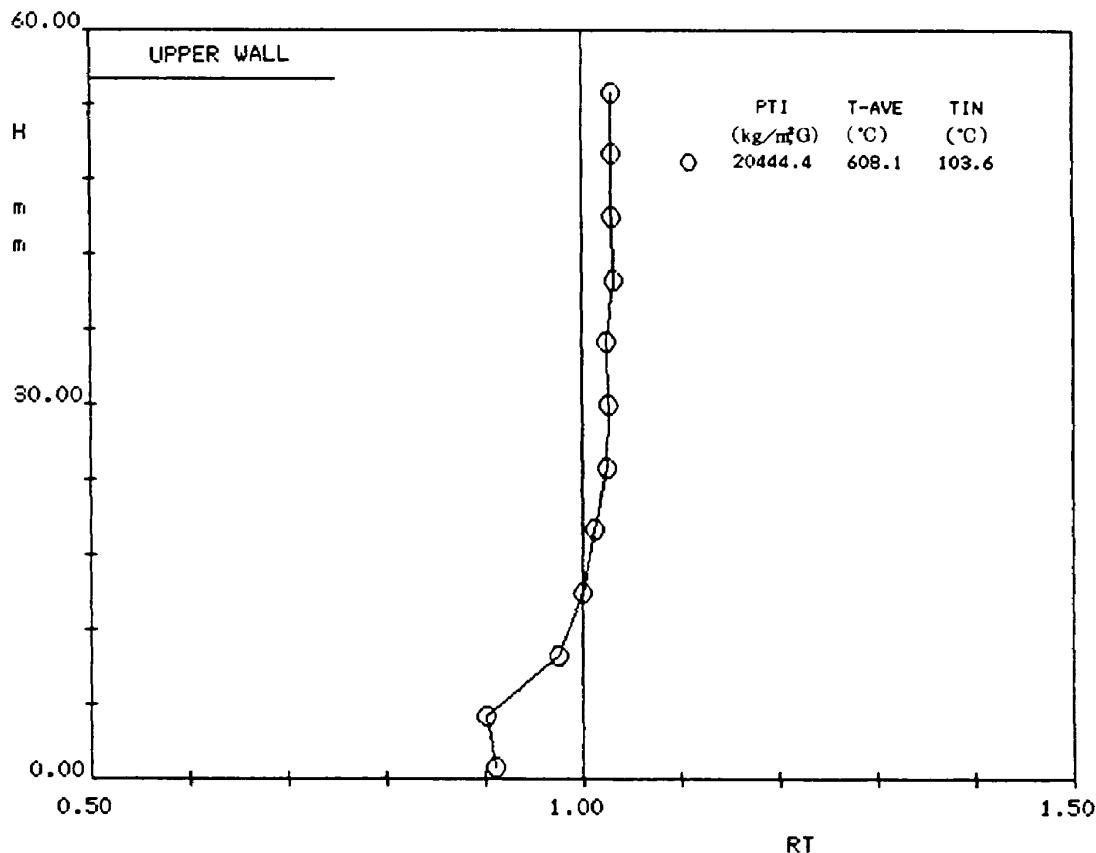
図 3.3.9 試験部入口温度分布(4) CC(Ⅲ) TS(I)

タイプ III 燃焼器(130φ)は設計製作してから本試験に使用する機会が少なかった(一連の動・静翼試験では一貫してタイプ II を使用したため)ので基本的な特性を得ているのみであるが、その結果を図 3.3.9 に示す。この図は試験部(I)(ダミー・ダクト)を用いた場合で、大変平坦な分布となっている。

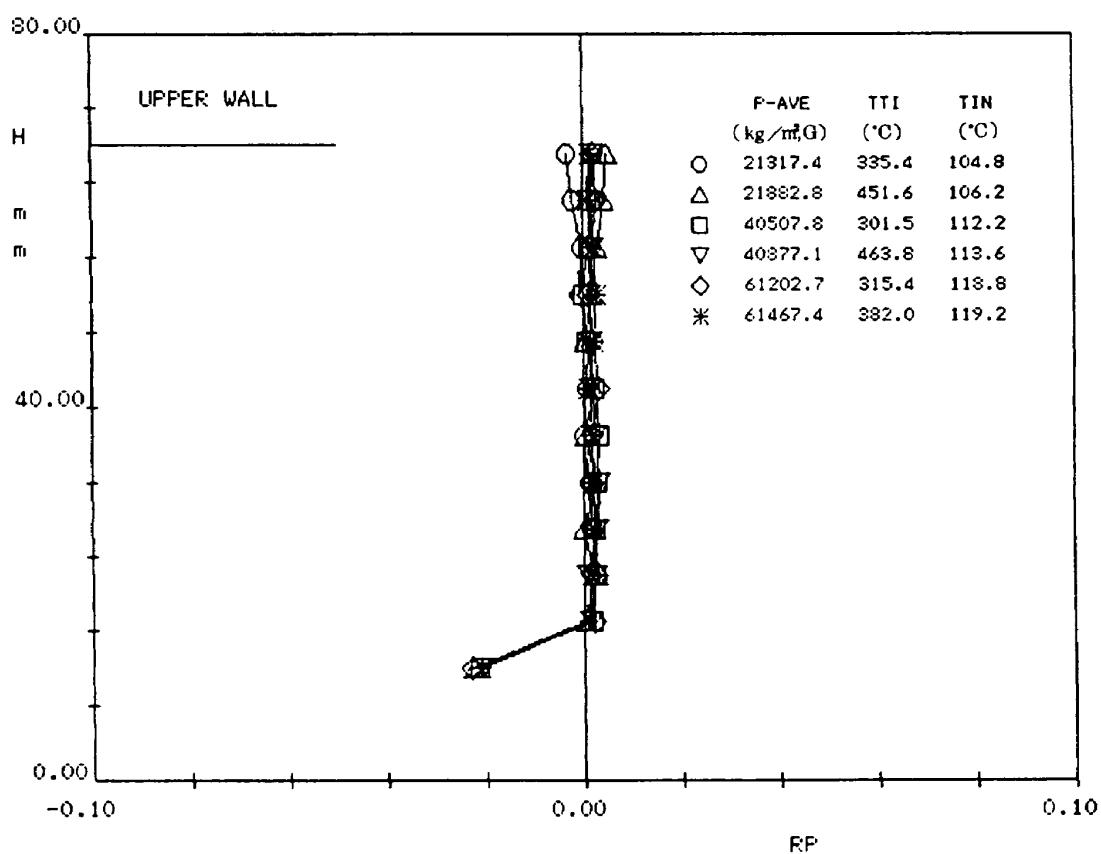
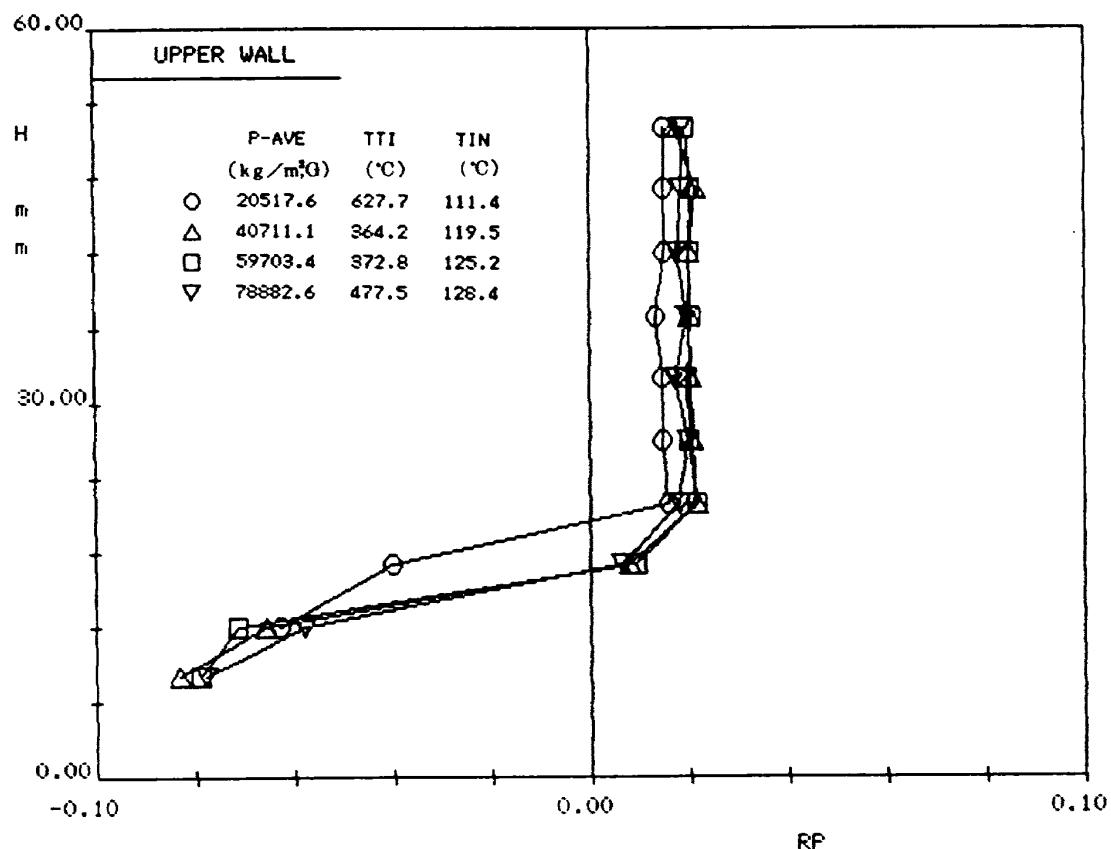
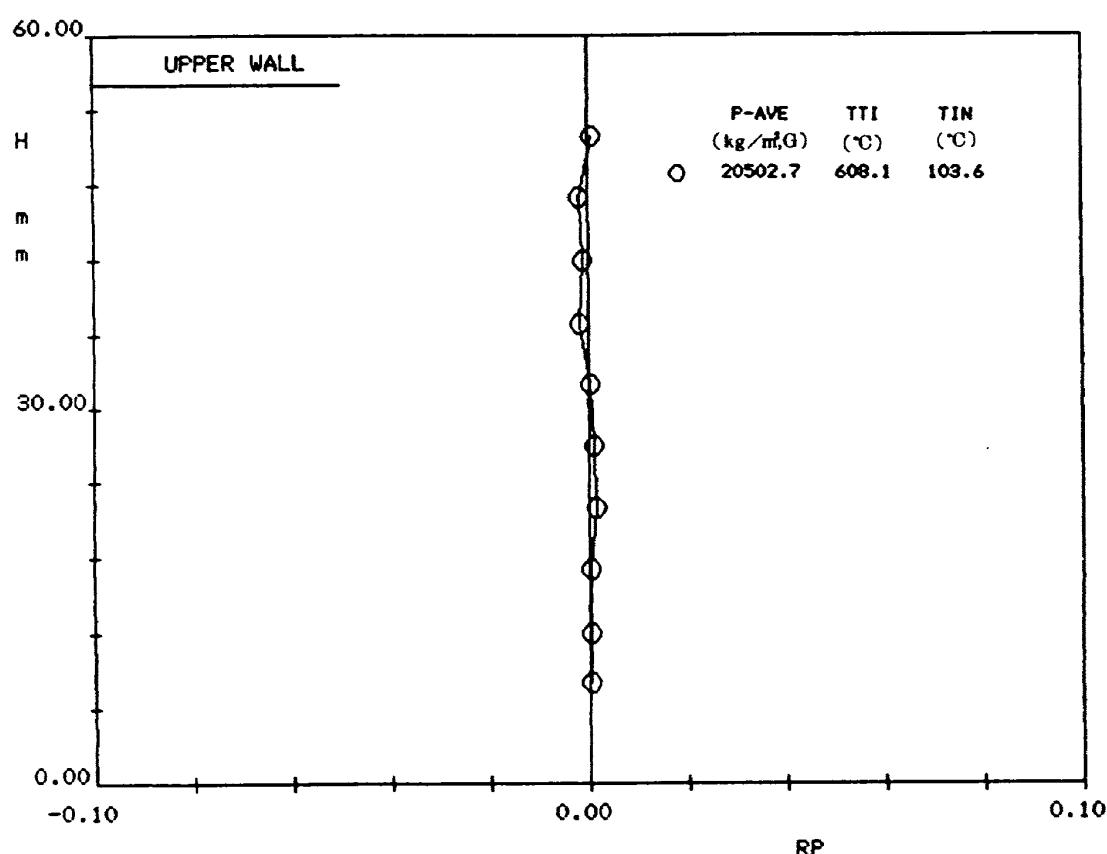
全圧分布の垂直方向変化は温度のそれらに比べてかなり小さい。図3.3.10, 図3.3.11, 図3.3.12 にそれぞれタイプI燃焼器と試験部(II), タイプI燃焼器と試験部(III), タイプIII燃焼器と試験部(I)の組合せにおける試験部入口全圧分布を示す。いずれも燃焼時のデータである。試験部入口断面積の相対的に小さい試験部(II), (III)の場合に、全圧全温計のプローブが流れをブロックし下方への偏向を生じているためと思われる全圧測定値の低下が見られる。プローブの構造から上下方向に流れが傾むいている場合は正確な全圧が測定できなくて、測定値の低下は壁面から上方 10 mm の位置で、試験部(II)の場合で 4 %未満、試験部(III)の場合 8 %未満であった。試験部(I)の場合は断面積が大きく、プローブ挿入用の測定孔にスリーブがなくてすきまが大きいことのために下壁面近傍の圧力低下は見られない。全体に作動圧、ガス温度による圧力分布の相異は微小である。

以上の結果から見て 3 種類の試験部入口において垂直方向（水平方向には流路の中央）の全圧分布は少くとも下壁面近傍を除いて均一であり、この下壁面近傍もプローブがなければ均一な値を示す可能性が強いことが推定される。
