経年小型航空機の残存強度試験*

Residual Strength Tests of Aged Light Aircraft

我が国のメーカーが独自に開発し量産した小型航空機FA-200-180型機3機の経年機体について、機体主構造（特に主翼および胴体）の残存強度評価を目的に静荷重試験を行った。この機体は、約25年の間航空大学校において学生の訓練飛行に使用されたものである。試験結果は、機体開発時試験結果と比較し、3機とも制限荷重の範囲において、経年による機体構造の劣化は見られなかった。制限荷重に対して安全上有害な残留変形は存在せず、更に終極荷重に対して3秒間以上耐荷した。また、破壊荷重は、制限荷重のそれぞれ198%、200%および199%と3機の間でバラツキは極めて少ない良好な結果であり、25年後でも機体は十分な強度および剛性を有していたことを証明した。

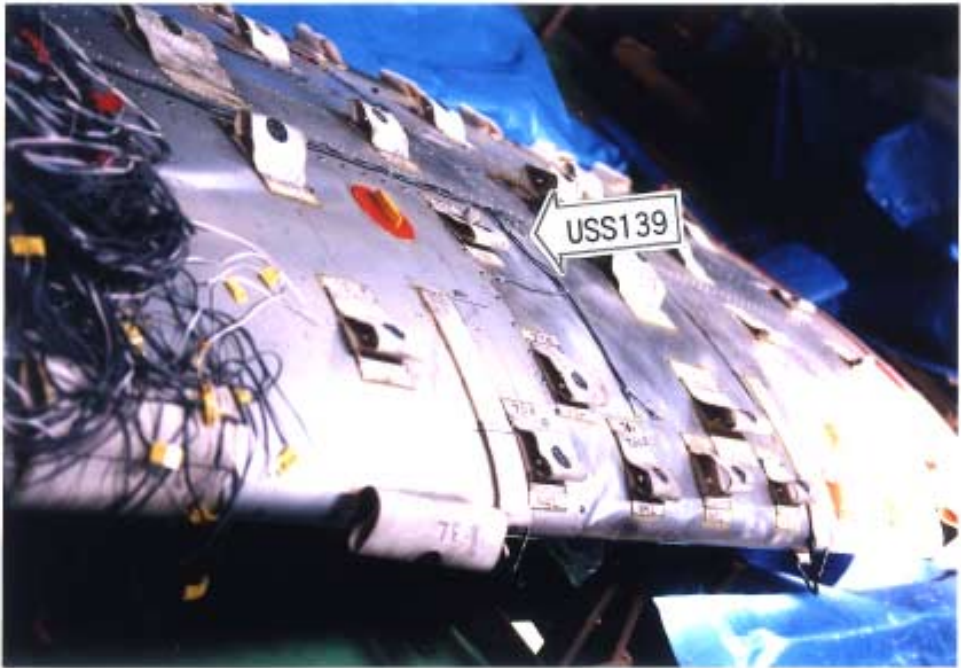
図 51 - 3. 主翼上面外板 USS139 位置

小迎角引き起こし荷重試験の終極から破壊荷重試験における結果を、主翼外板について図 48～図 55 に示す。図中の # 1、# 2、# 3 は、供試体の番号を示す。図 48 は前補桁に沿った位置の歪出力結果を、図 49 は主桁フランジの歪出力を示す。図 50-1、図 50-2 は後補桁に沿った上面と下面の歪出力を示す。図 51-1、図 51-2 は小骨に沿った方向の歪出力を示す。図 51-1 の USS139 は大きな歪出力を示している。これは、インテグラルタンクの翼端側外板に発生した座屈によるものである。ゲージ添付位置を図 51-3 の写真に示す。図 52 は翼根のロゼットゲージ出力を示す。図 53-1 は主桁キャリールーフランジの歪出力を示す。図中供試体 # 2 の結果は、198%制限荷重負荷時に負荷パッドに不具合が生じ再度試験をやり直した結果である。図 53-2 は負荷パッドに不具合が生じる前の結果（198%LMT）と再度試験をやり直した時の結果（200%LMT破壊）を比較して示す。図 54 は主桁キャリールーウェブのロゼットゲージ出力を示す。図 55 は前後補桁キャリールーの歪出力を示す。

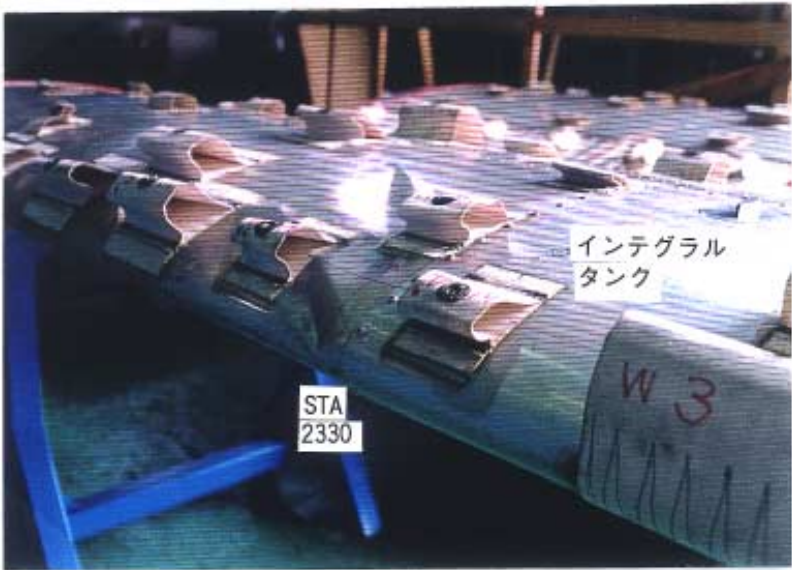
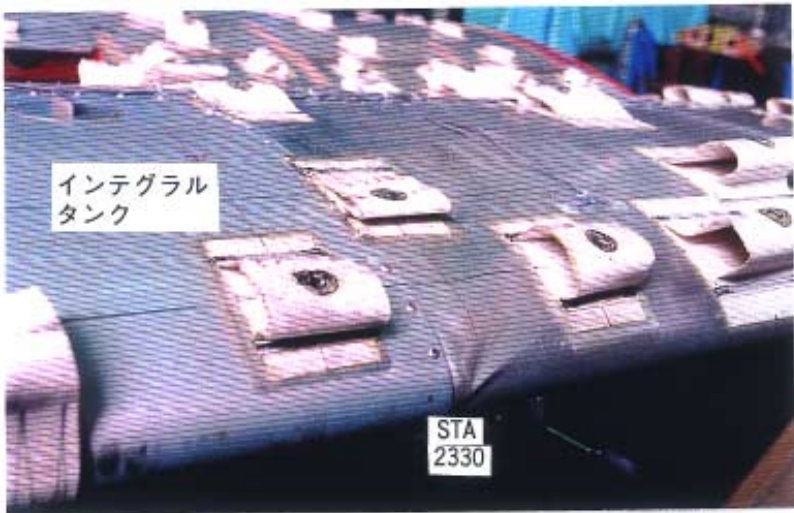
図 60 - 1. インテグラルタンク近傍の座屈の様子

USS101以外の結果については、両者の間で大きな違いはない。主翼前縁、インテグラルタンク翼端側WSTA2385付近に座屈が発生している。供試体のインテグラルタンクはWSTA1234～2330、翼弦方向翼前縁からほぼ主桁に位置している。インテグラルタンク外板板厚は1 mm に対して翼根側の板厚は0.81mm、翼端側は0.64mmである。また、翼根側は、ウォークウェイ部のため外板裏側に波板の補強がなされている。インテグラルタンクは剛性が高く、その両端、特に翼端側WSTA2385近傍に制限荷重以上の荷重（130%LMTで変形のないことが目視で確認されている）で座屈変形する範囲が見受けられる。今回の試験では、この範囲に歪ゲージUSS139が貼付されている。破壊時のWSTA2385近傍の模様を図60-1に、歪出力を供試体#1、#2、#3纏めて図60-2に示す。変形の様子は、外板の微妙な初期状態等の違いにより異なるため歪出力も異なっている。

右翼 STA2385 近傍 (# 3)

左翼 STA2385 近傍 (# 3)

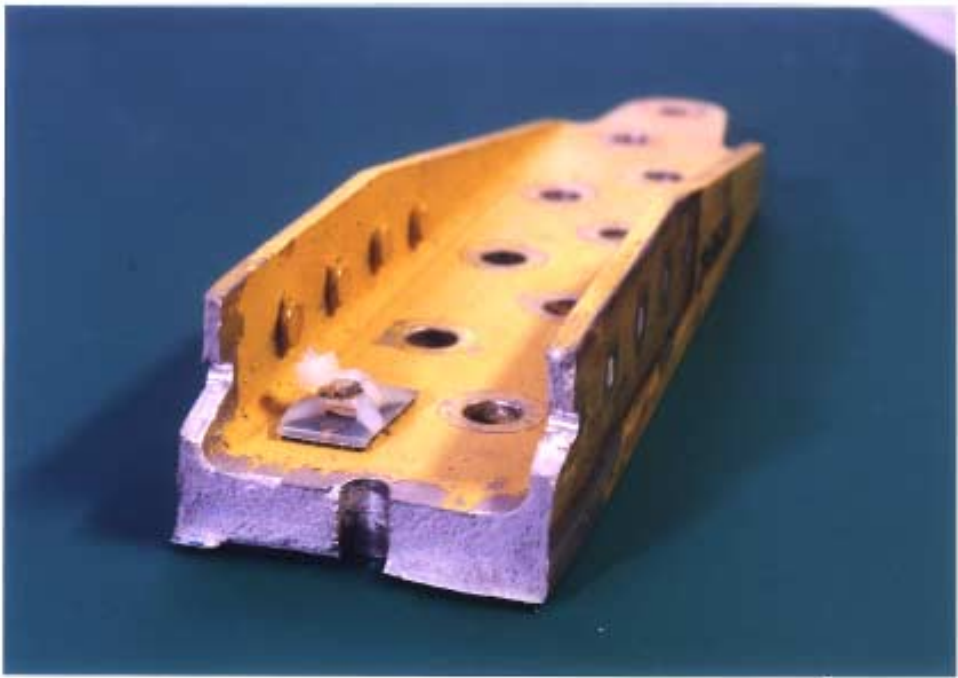
図 74. 主桁フランジの破断面

試験時に曲げ引張破断した #1 供試体の右下主桁フランジ破断面の拡大写真を図 74 に示す。
