## LODEWAVE 実験に向けたスーパープレッシャー気球の開発 (I)

## Development of the super-pressure balloon for LODEWAVE (I)

## 2 NPB01-4 気球の設計

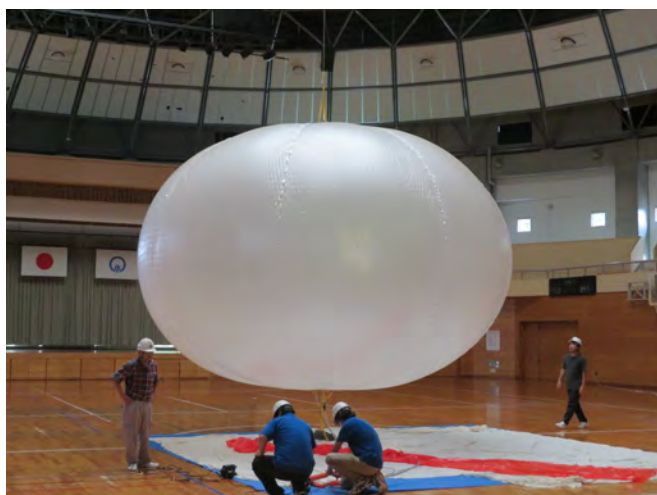
図 1: 耐圧試験時に満膨張となった気球。

気球は図1のように満膨張となった。さらに1,070 Paまで加圧し、1時間、その加圧状態で放置した。この間、差圧は1,070 Paから740 Paへと減圧したが、気球の損傷は見られなかった。その後、加圧し、2,400 Paを越えたところで減圧し、2,400 Paの耐圧性能を確認した。図2に差圧の時間変化を示した。

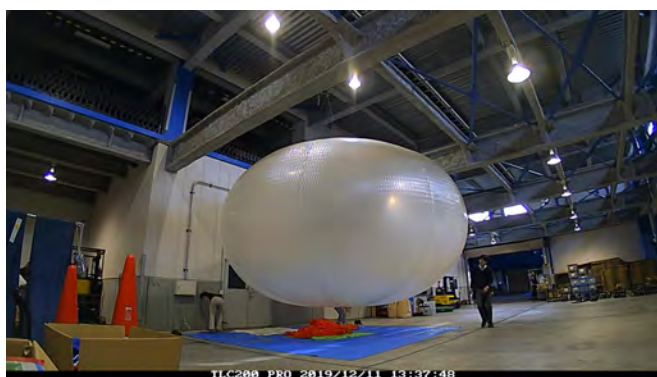
図 3: 気密試験時に満膨張になった気球

実験は2019年12月11日より実施した。これまでと同様に、尾部から1 m<sup>3</sup>程度、空気を注入し、さらに、気球を尾部側から手で吊り上げ、頭部側から空気を注入した。大気圧との差圧が1,200 Paに達した時点で空気の注入を停止し、ガス注入口を圧力センサー(Setra 239、600 Paレンジ、および、3,000 Paレンジ)に接続し、気圧計出力、熱電対出力と共に1秒ごとにデータロガーGL500Aで記録した(図3)。また、おんどとり(TR-73U)を用いて、気圧、気温を20秒ごとに記録した。気球はタイムラプスカメラで1分ごとに撮影した。以後、12月20日に空気を追加で注入し、加圧する作業を行った他は、気球をそのままの状態に放置した。12月24日の朝、内側のゴム気球が破裂した。気球は差圧力ゼロの状態となっていたが、以後も形状を保持しており、ポリエチレンフィルム部分の大きな損傷は見られなかった。翌日の12月25日に気球から空気をぬいて撤収した。
