溶接式モーターケースの開発

Development of welded motor cases

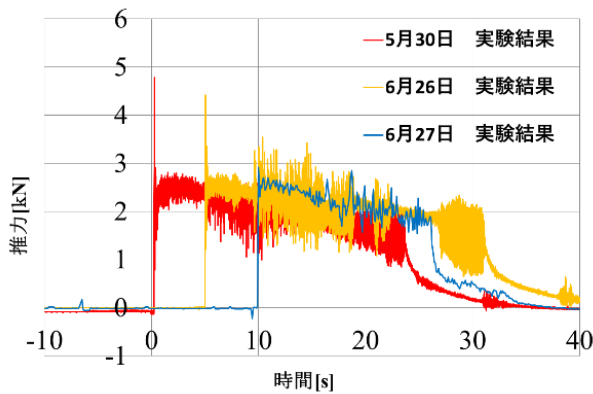
図3 燃焼試験における推力の時間変化

2019年エンジン改2 (以降改良したエンジンを2019年エンジン改2と呼ぶ.) の妥当性確認及び能代打ち上げ試験に向けて, エンジンの健全性やトータルインパルス等のデータ収集を目的に燃焼試験を行った. 結果を表1および図3に示す.

開発モデル1回目およびフライトモデル1回目の燃焼試験ではトータルインパルスが $50\text{kN}\cdot\text{s}$ および正常燃焼を達成したものの、開発モデル2回目の試験で、溶接の継ぎ目部分から火炎が噴き出る異常燃焼が起こったため、トータルインパルス $50\text{kN}\cdot\text{s}$ に達成することが出来なかった。

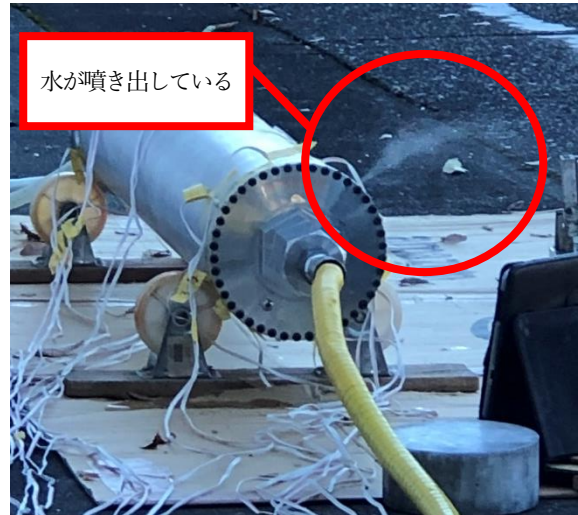
図5 水が噴き出している様子

燃焼室圧力は亜酸化窒素の充填時の圧力を超えることがないため最大予想使用圧力を 5MPa 、安全率 $2.0^{(3)}$ として設計破壊圧力を 10MPa と設定した。設計破壊圧力 10MPa に耐えられることを確認するために耐圧試験を実施した。圧力を 1MPa 、 5MPa 、 6MPa 、 7.5MPa の順番で圧力を負荷した結果、 5MPa あたりから残留ひずみが出始め、 7.5MPa 時点でインジェクター側の溶接部から水が噴き出し、圧力の維持ができなくなった。また、残留ひずみも 5MPa の時の10倍ほどになった。水が噴き出している様子を図5に示す。

耐圧試験では、5MPaの圧力を加えたあたりまでは水漏れも見られなかったが、6MPa～7.5MPaの圧力を加えた時点でインジェクター側およびハウジング側両方とも溶接にき裂がみられ全周破断していたが、外部側の溶接は破断しなかったためフランジ部の分解に至らなかった。また、溶接部から水が噴き出してしまったことから気密性を確保することができなかった。

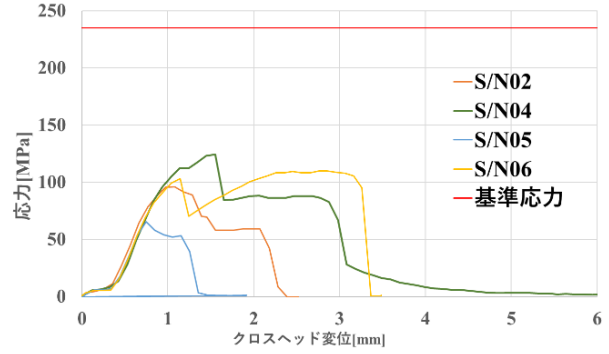
図11 応力-変位曲線

試験の結果、S/N2～S/N6すべて薄い母材で破断することなく突合せ継手の部分から破断し、突合せ継手および重ね合わせ継手の組み合わせによる目標の1.6倍の継手効率まで到達しなかった(図10)。また、図11は応力-変位曲線であり、最大応力は66～124MPaと、A5052-H34の基準応力235MPaに到達しなかった。

引張試験を行い、すべての試験片は66～124MPaの荷重で突合せ継手の部分で破断し、基準応力235MPaに到達することなく溶接部で破断してしまった。設計では突合せ継手および重ね合わせ継手のハイブリットにより単純計算で1.6倍の継手効率があるはずだったが到達しなかった。突合せ継手部分の溶接が母材に浸透しておらず溶接自体に問題がある可能性があるため、一概に突合せ継手および重ね合わせ継手のハイブリットが悪いと言えない。したがって溶接方法、特に内部側の溶接を改善し気密を確保できれば今後エンジンとして採用できる可能性は十分にある。

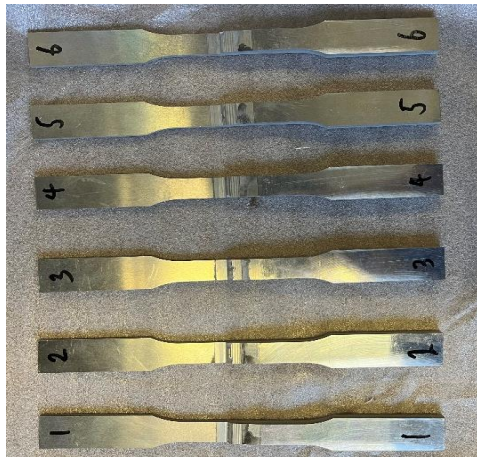
図9 溶接継手試験片 試験前

耐圧試験を行ったところ溶接部から水漏れおよび内側溶接部の破断を確認したため、溶接部の強度の確認および溶接部で破断せず、薄い母材で破断することを確認するために溶接部を模擬し、文献(2)を参考に13号試験片と選定して溶接継手引張試験片を作成し、引張試験を行った。試験片を図9に示す。
