長寿命化キセノンランプの開発状況

宇宙航空研究開発機構
環境試験技術センター

第7回 試験技術ワークショップ

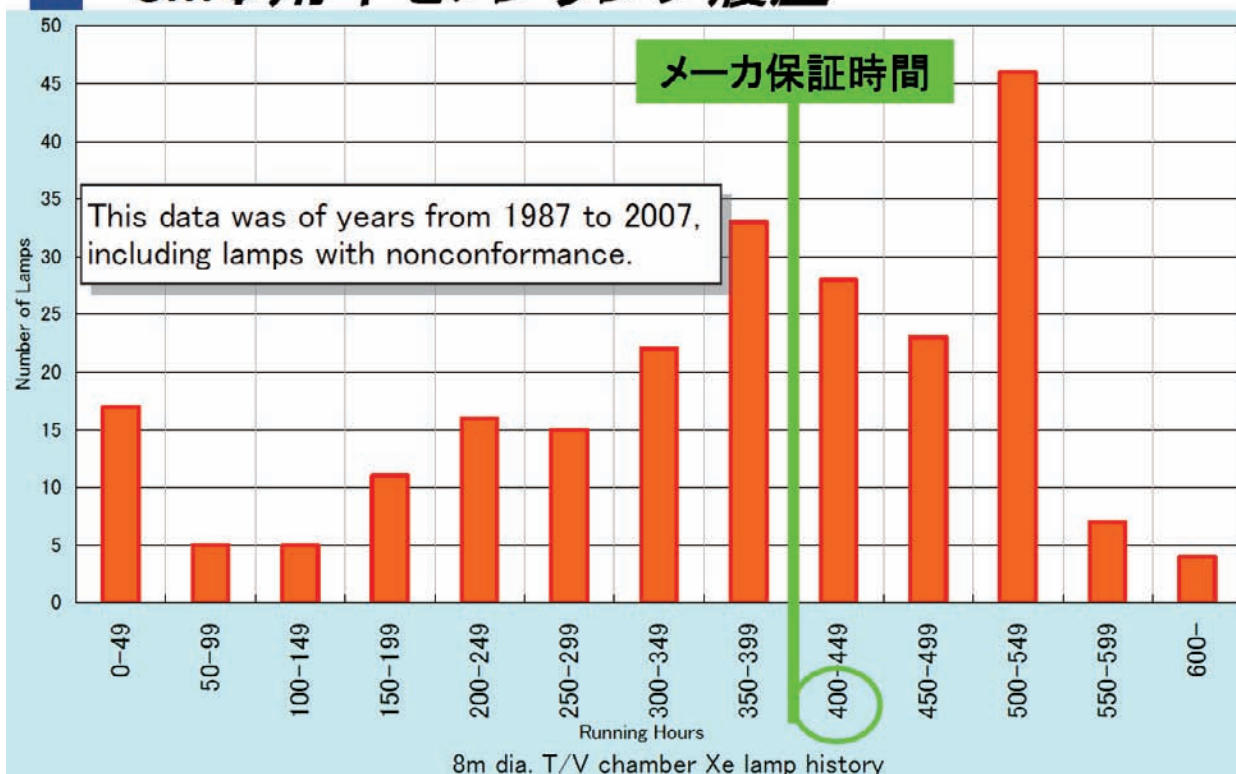
8mΦ用キセノンランプ履歴

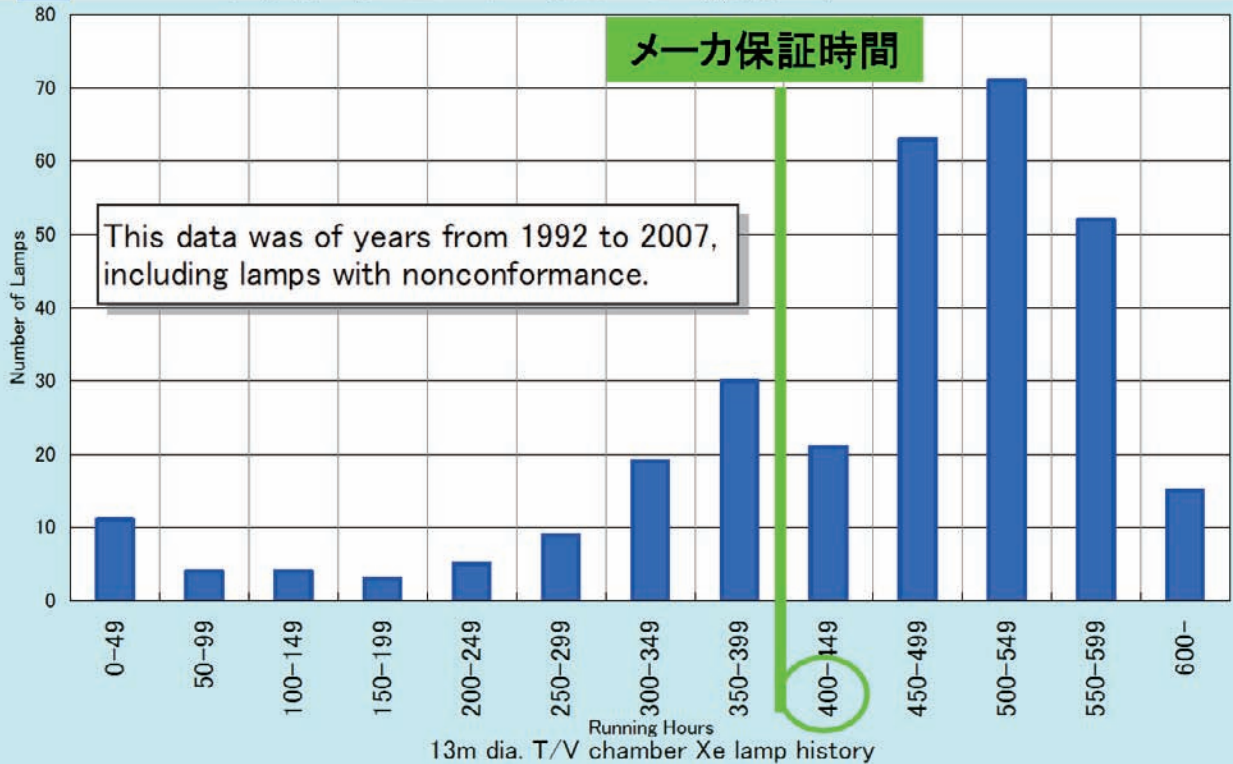
13mΦ用キセノンランプ履歴

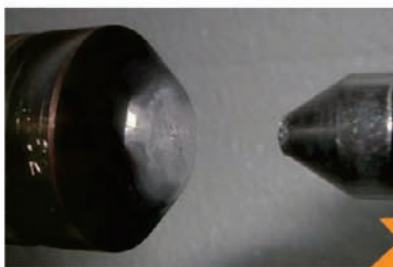
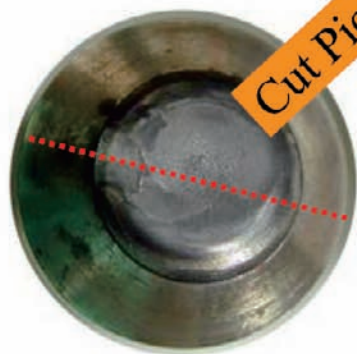
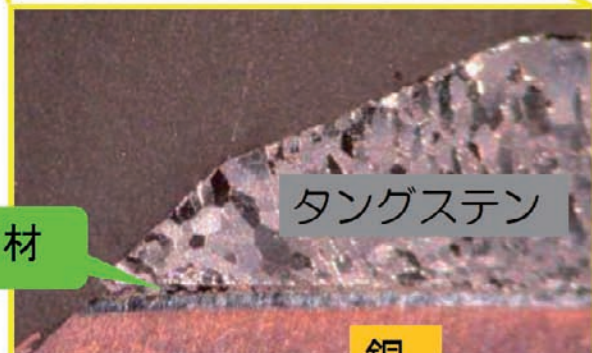
ランプ陽極の断面図

599時間使用後の正常なランプの陽極

ロウ材

タングステン

銅

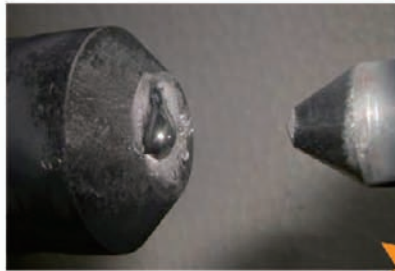
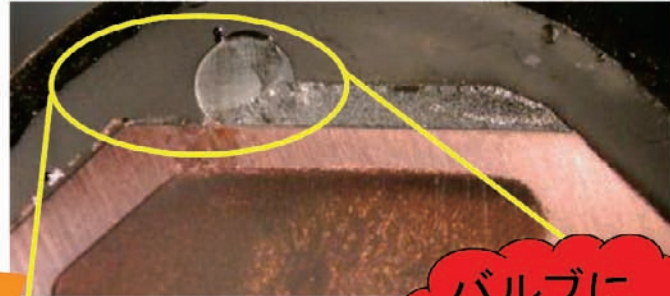
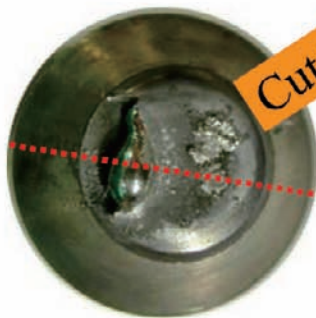
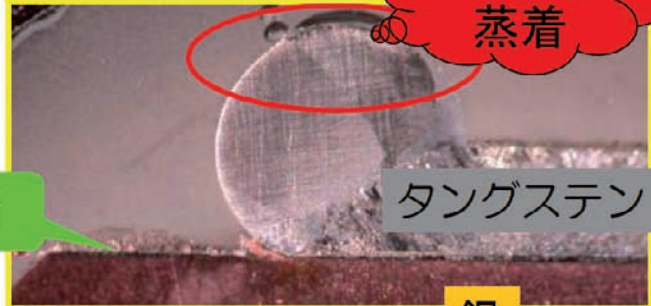
ランプ陽極の断面図

311.8時間使用後、バルブが黒くなった不具合品の陽極

ロウ材

バルブに
蒸着

タングステン

銅

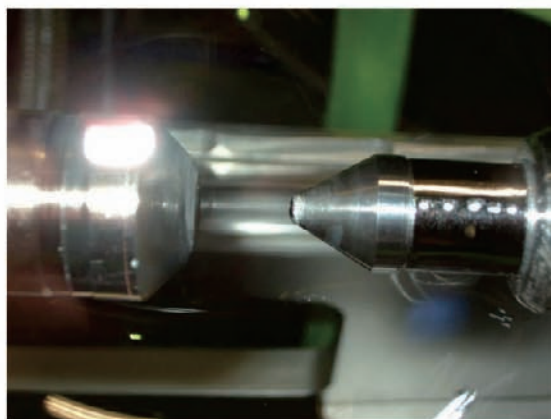
水平タイプ

13mΦ スペースチャンバ用

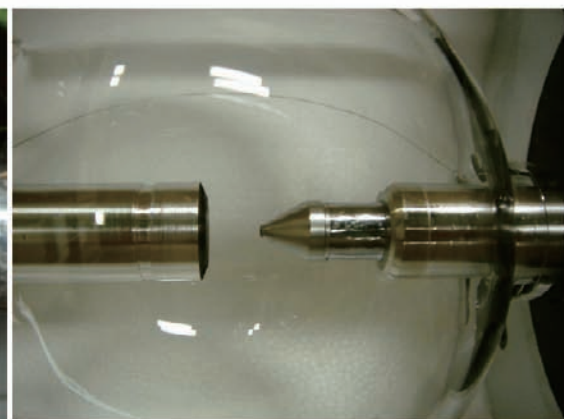
垂直タイプ

8mΦ スペースチャンバ用

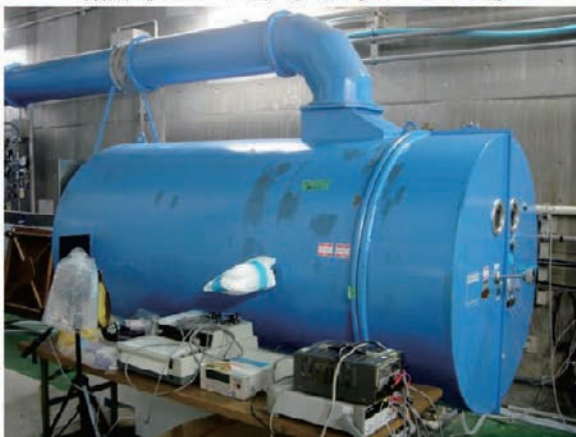
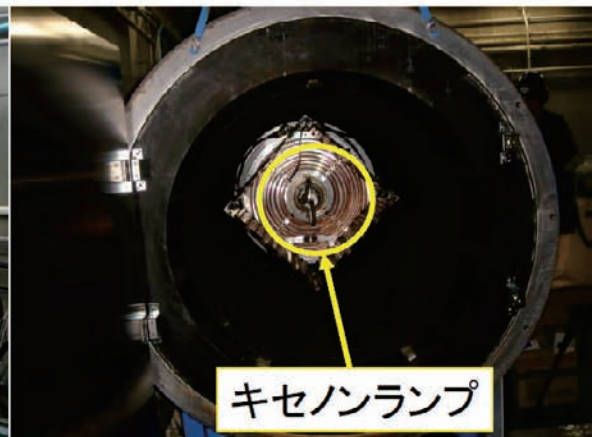
キセノンランプ長寿命試験装置

- * 安全に、キセノンランプを660A・46Vの仕様で点灯させることが可能。
- * 試験装置は遠隔監視システムにてインターネット上から監視及びランプ消灯を行うことができる。
- * 不要となっていたアライメント調整装置を改修し、24時間無人点灯ができるようにした。

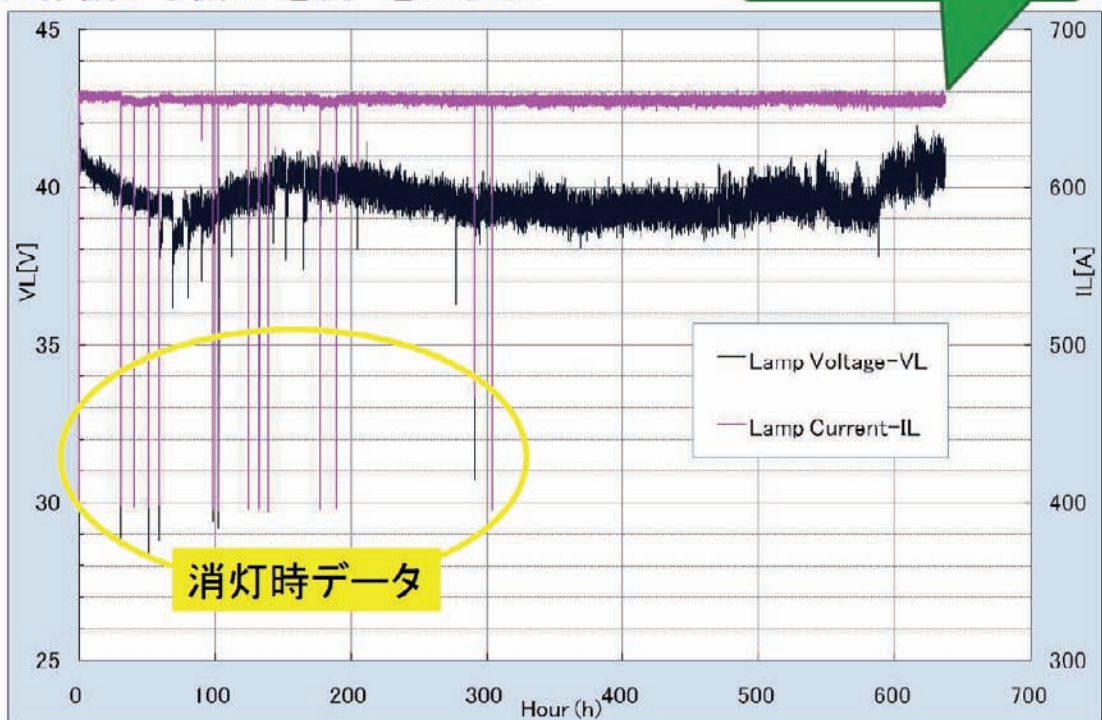
試作機1号機の電流・電圧状況

636時間まで試験
を行った。

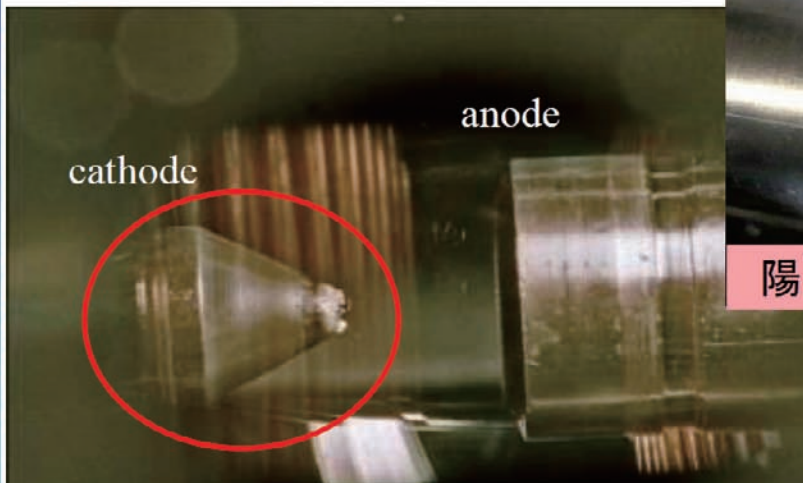
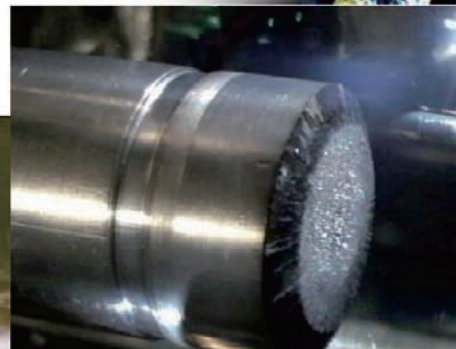
試作機1号機試験結果 電極の状況

陽極にはダメージなし

陽極は銅でできているため、黒化したのは陰極のタングステンが原因である。

→ 陰極の劣化→蒸発を防止することが必要。

- ＊ 陰極に劣化が観察された。（陽極に劣化はなかった。）
 - 陽極の改善確認が目的であったが、先に陰極が劣化したため、改善点の確認ができなかった。。。
- ＊ 陽極だけでなく、陰極の改善も必要であることが判明した。
- ＊ 陰極の改善点としては、電流密度を下げるため、陰極の面積を大きくすることにする。

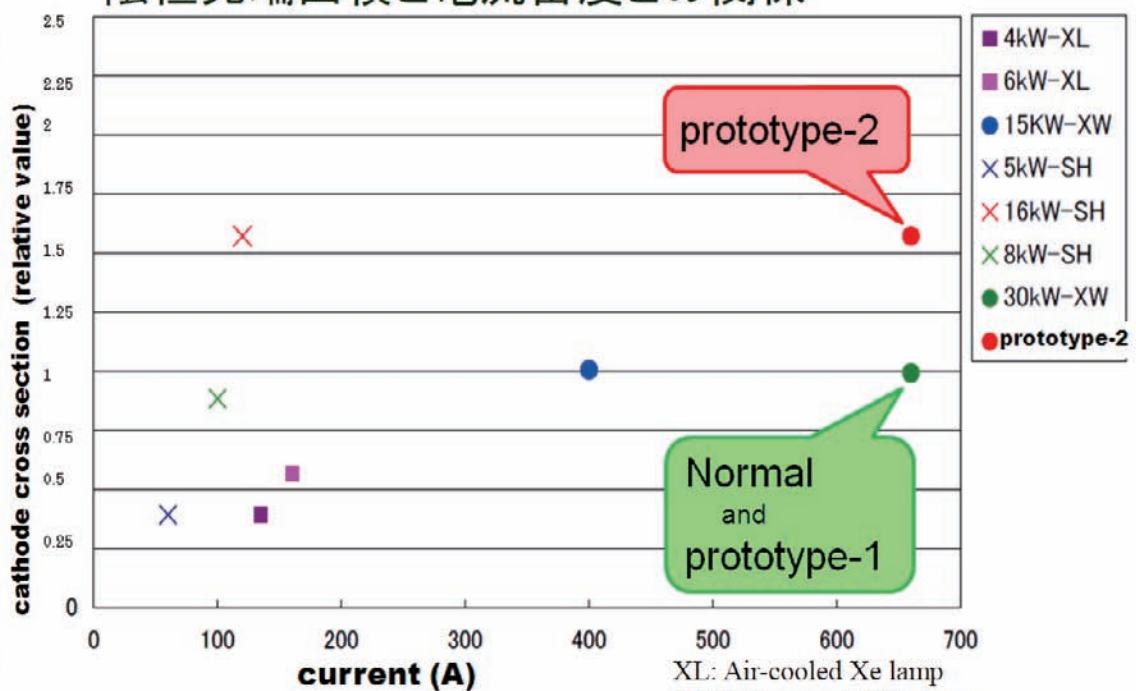
陰極先端面積と電流密度との関係

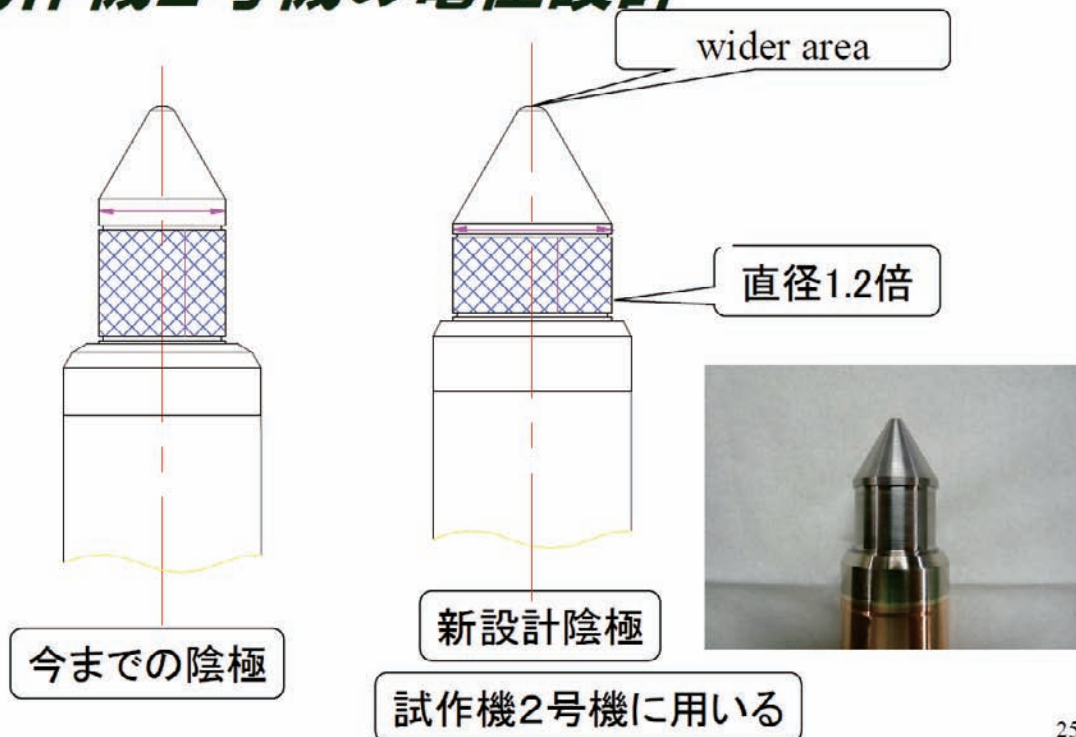
試作機2号機の電極設計

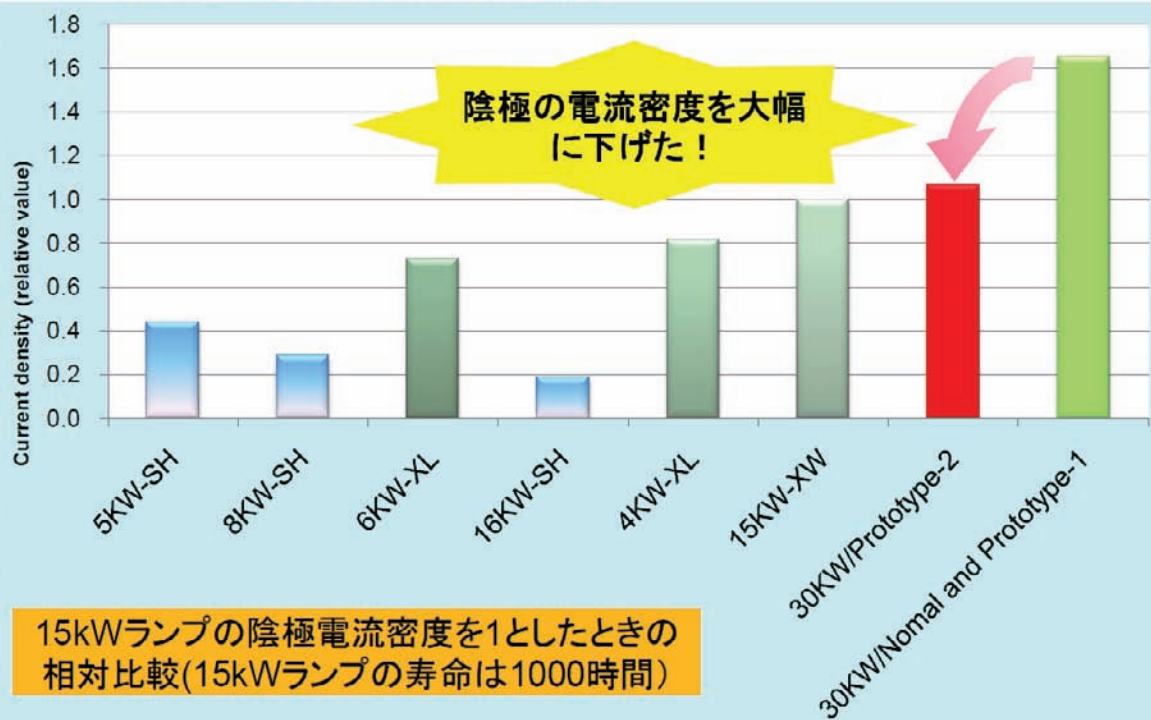
陰極の電流密度比較

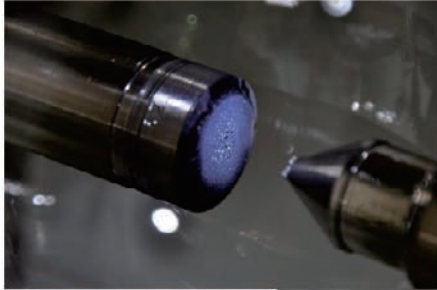
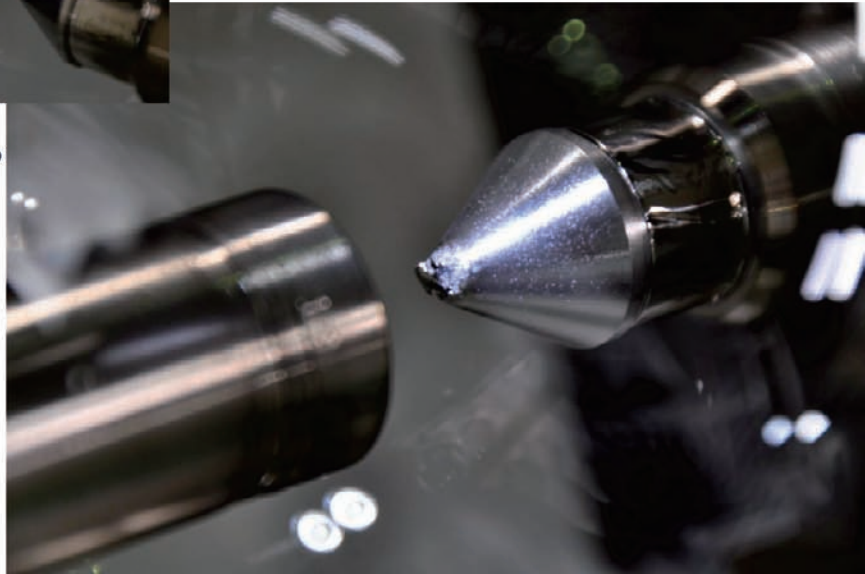
陰極先端が劣化している。

陽極に問題なし。

現在、立ち消えの原因調査中。

- 陰極を大きくしたことによって冷えすぎた？
- エミッターの分布はどのようになっているか？

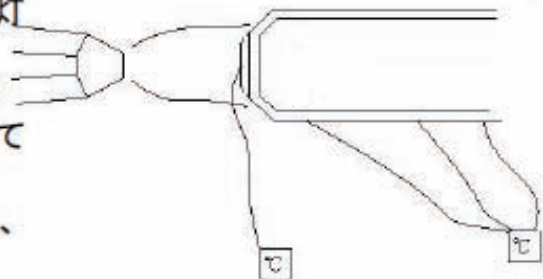
バーナを用いた熱負荷実験

- 陽極の中に冷却水を流し、実際の点灯状態と同じ状態にする。
- 陽極の先端に熱電対を埋め込み、バーナであぶって、陽極にアークがあたっている時の温度負荷を模擬する。
- 陽極先端から何箇所か温度を計測し、陽極の温度分布を模擬する。
