EL イメージングによる太陽電池セルの劣化評価

豊田裕之, 田中孝治, 佐々木進, 田島道夫 (ISAS/JAXA)

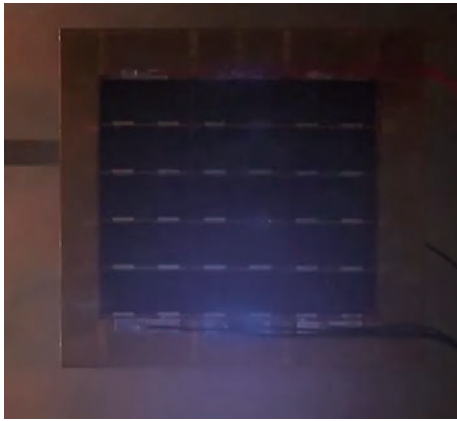
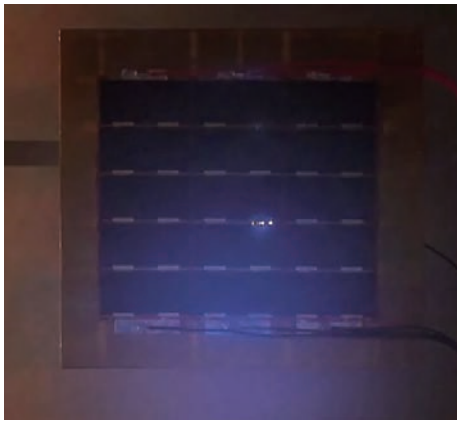
図4 放電の発光の様子

放電の発光の様子を図 4 に示す。 $V_g = 400$ V 程度で、図 4 (a) のようにクーポンパネルを覆うコロナ放電が発生した。その状態で電圧を維持すると、図 4 (b) のようにインターコネクタやバスバーに輝点が現れる。その後図 4 (c) のようなアーク放電の発生や、図 4 (d) のような大量の電荷を収集するモードへの移行が起こった。

(a) コロナ放電

(b) インターコネクタ上の輝点

(c) アーク放電

(d) 持続放電

図 4 (d) のモードでの収集電流の値は、電流プローブの測定レンジを上回ってしまったために取得することができなかった。測定レンジは 20 A であったので、これ以上の値ということになる。
