皮膜に網をかぶせた長時間飛翔用スーパープレッシャー気球の開発 (NPB2-1a、NPB2-2、NPB7-1)

宇宙航空研究開発機構宇宙科学研究所	:	斎藤 芳隆
東海大学工学部	:	中篠 恭一
東京工業大学環境・社会理工学院	:	秋田 大輔
明治大学理工学部	:	松尾 卓摩
藤倉航装(株)	:	松嶋 清穂、橋本 紘幸
ナカダ産業(株)	:	島津 繁之

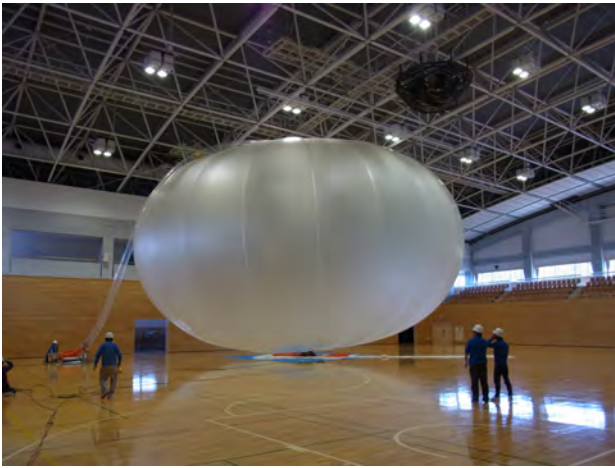
図 1: 1,000 Pa 印加時の NPB2-2 気球

翌朝、差圧は 80 Pa まで低下していたが、気球は健全な状態のままであった。400 Pa、600 Pa、800 Pa と順次加圧し、図 1 のように 1,000 Pa に到達した直後に、気球は図 2 のように変形しながら破壊した。速やかに引き裂き紐を引き、引き裂き機構が正常に動作することを確認した。

また、NPB2-1 気球における破壊は、穴があいただけであったが、NPB2-2 気球においては、大きな変形を伴う破壊であった。直前まで気球は正常な形状を保っており (図 1)、破壊と共に変形が進行している。なお、穴の発生と変形開始の時間順序は不明である。変形の要因は、展開にあたって天井高が低く、気球を倒しながら展開させたことで網の偏りが生じた可能性も考えられる。また、この変形は、論文 [6] で報告されている Buckling mode とも似ており、今後、数値解析による検証が期待される。

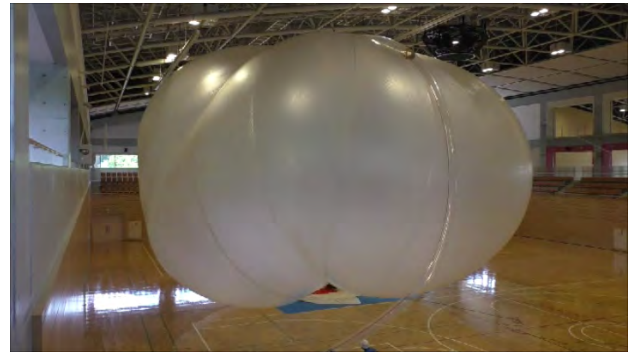
図 2: NPB2-2 気球の破壊時

得られた気球の内外差圧の最大値は 1,020 Pa であった。この値は NPB2-1 気球の破壊圧 1,040 Pa と同程度であった。網の固定点を増やすことで、耐圧性能の改善を目指したが、改善はされなかった。とはいえ、破壊圧 1,000 Pa は、要求耐圧の倍に相当しており、この破壊圧を再度達成できたことは、十分な製作精度が達成できていることを示している。
