# 分離機構の信頼性試験

## Separation mechanism reliability test

○渡邊舜也 (神奈川大・学), 岡村元太 (神奈川大・学), 高野敦 (神奈川大)

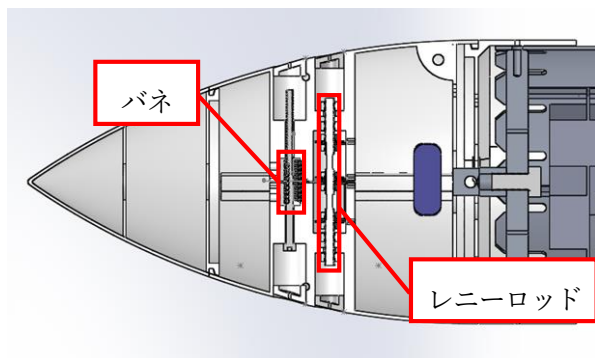
図1 ロケット全体図

ロケット機体は一段目分離機構と二段目分離機構からなる二段分離式である (図1). 一段目分離機構はニクロム線がレニーロッド (樹脂製のロッド) を焼き切ることにより, プリロードのかかったバネが解放されて分離する仕組みである (図2).
