# 次世代X線撮像分光器XRPIXの陽子線損傷および損傷部分究明実験

鎌田敬吾,

幸村孝由, 萩野浩一, 小木曾拓, 大野顕司, 根岸康介, 笹木彬礼, 鈴木雄太, 萩谷幸平, 吉木知 (東京理科大学),  
鶴剛, 田中孝明, 内田裕之, 松村英晃, 立花克裕, 林秀輝, 原田颯大 (京都大学),  
武田彩希, 森浩二, 西岡祐介, 武林伸明, 横山聖真, 福田昂平 (宮崎大学),  
新井康夫, 三好敏喜, 岸本俊二, 倉知郁生 (KEK), 濱野毅 (放医研), 他SOIPIXグループ

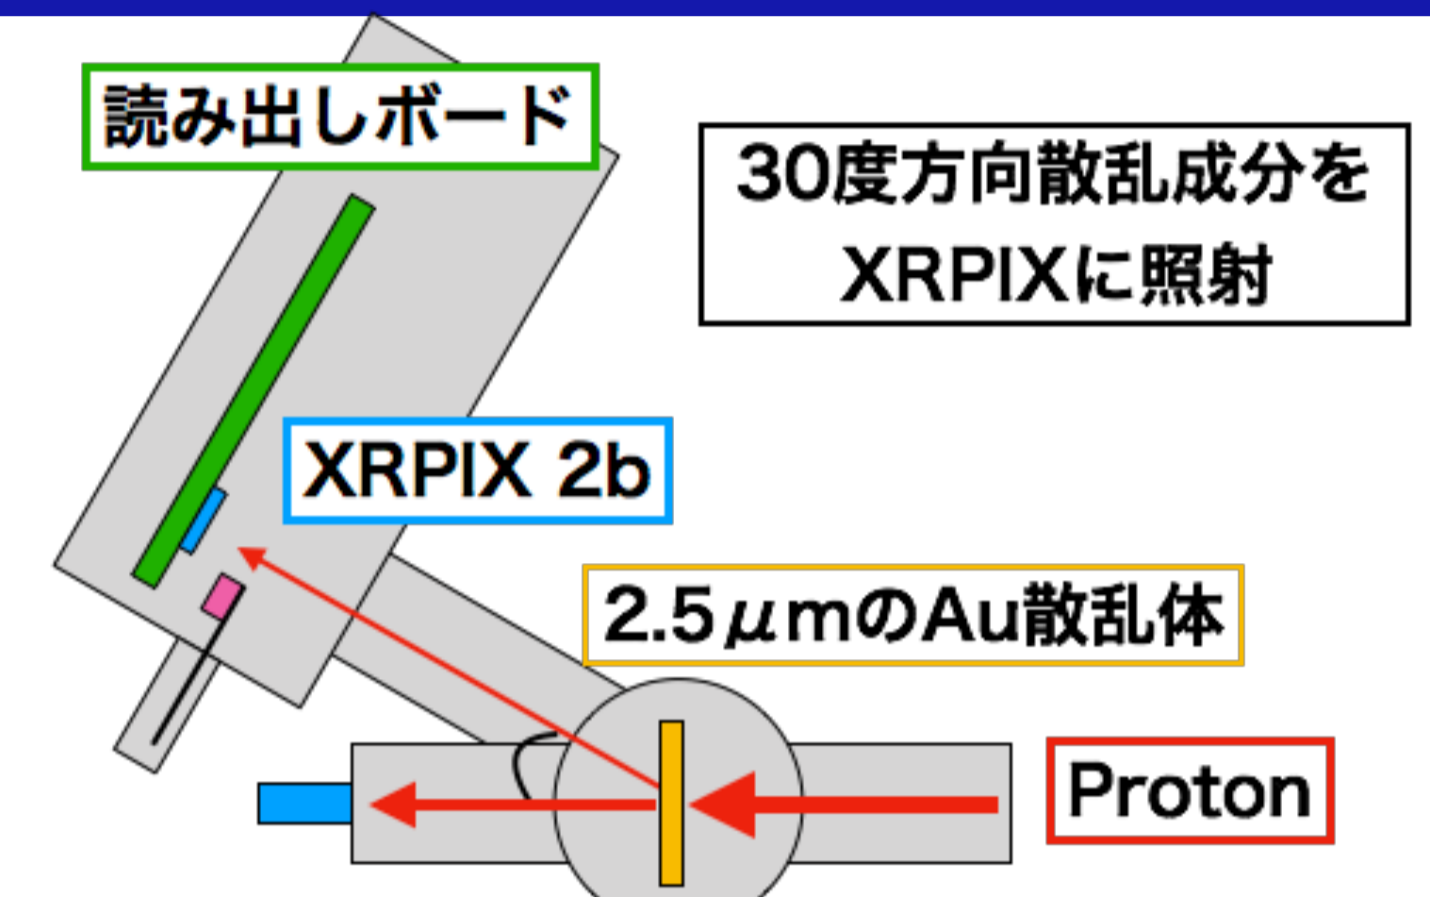
Proton照射条件

Protonは素子を貫通していないが、回路層側から照射して損傷させることで、センサー層、回路層の両方を損傷させている。

場所	放医研 HIMAC
Proton エネルギー	6 MeV
照射中バックバイアス	150 V
Integration Time	100 $\mu$ s
回路層側から照射
