宇宙航空研究開発機構研究開発報告

YS-11型機胴体構造の落下衝撃試験(その2)

YS-11型機胴体構造の落下衝撃試験(その2)
Vertical Drop Test of a YS-11 Fuselage Section (Part 2)

The Structures and Materials Research Center of the National Aerospace Laboratory of Japan (NAL) in conjunction with Kawasaki Heavy Industries, LTD(KHI) conducted a second vertical drop test of a fuselage section cut from a NAMC YS-11 transport airplane in July 2002.

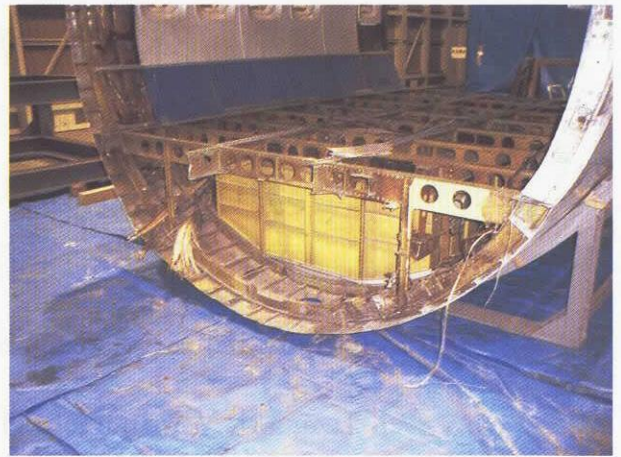
図3. 改修前の供試体床下部分の状況

供試体は試験実施前に床下構造を中心に、空調用ダクト、油圧配管及び電気配線類等、主構造の強度に無関係と考えられる部材(重量75kg)を撤去した。図3、図4および図5に改修前後の供試体床下部分の状況と撤去したパーツの一例を示す。また、本試験では供試体の切断面に特別の補強等は実施しないこととした。改修後に実測した供試体の胴体構造重量(シートなし)は547kgであった。供試体の重量構成を表1に示す。供試体重心は供試体を

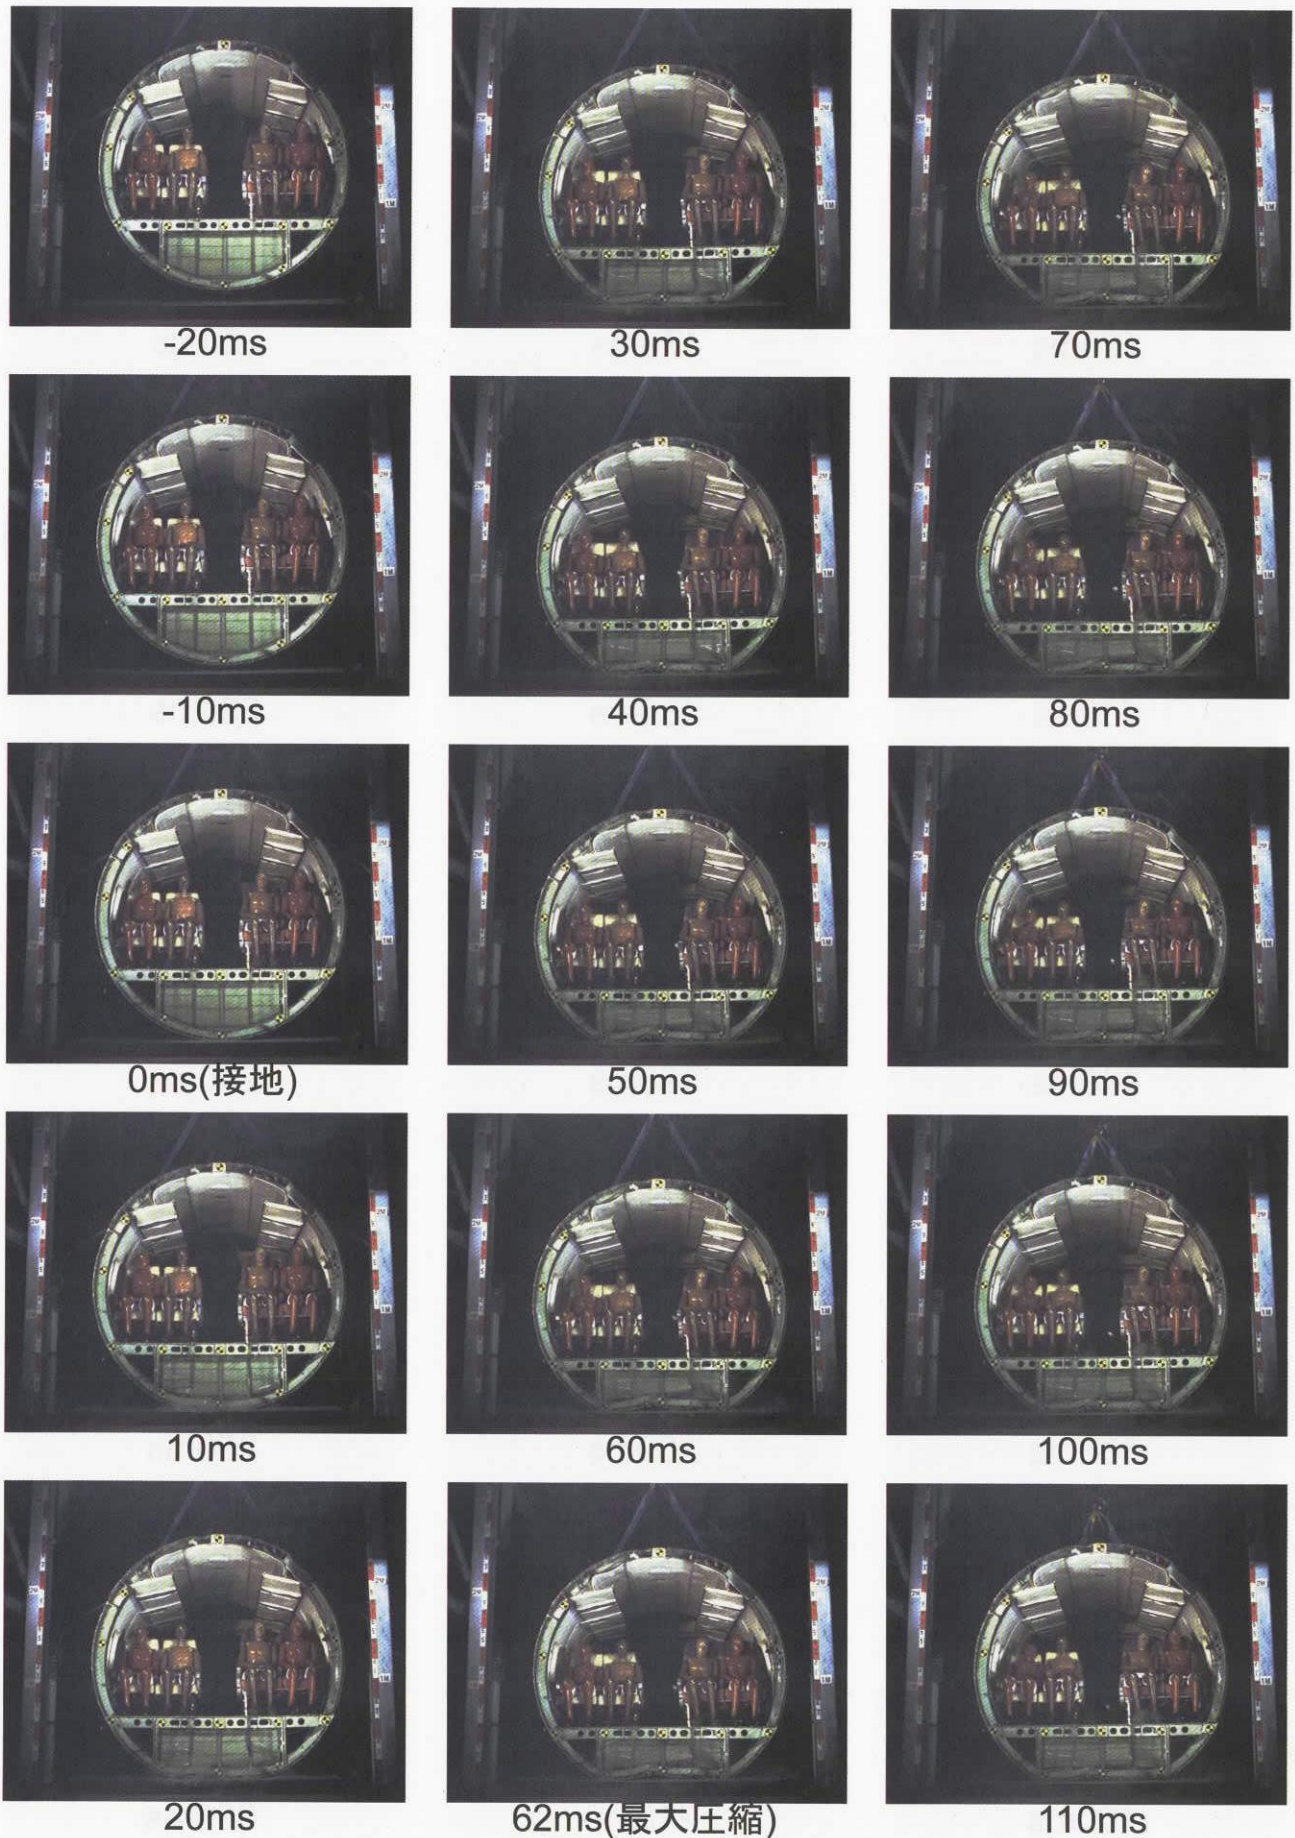
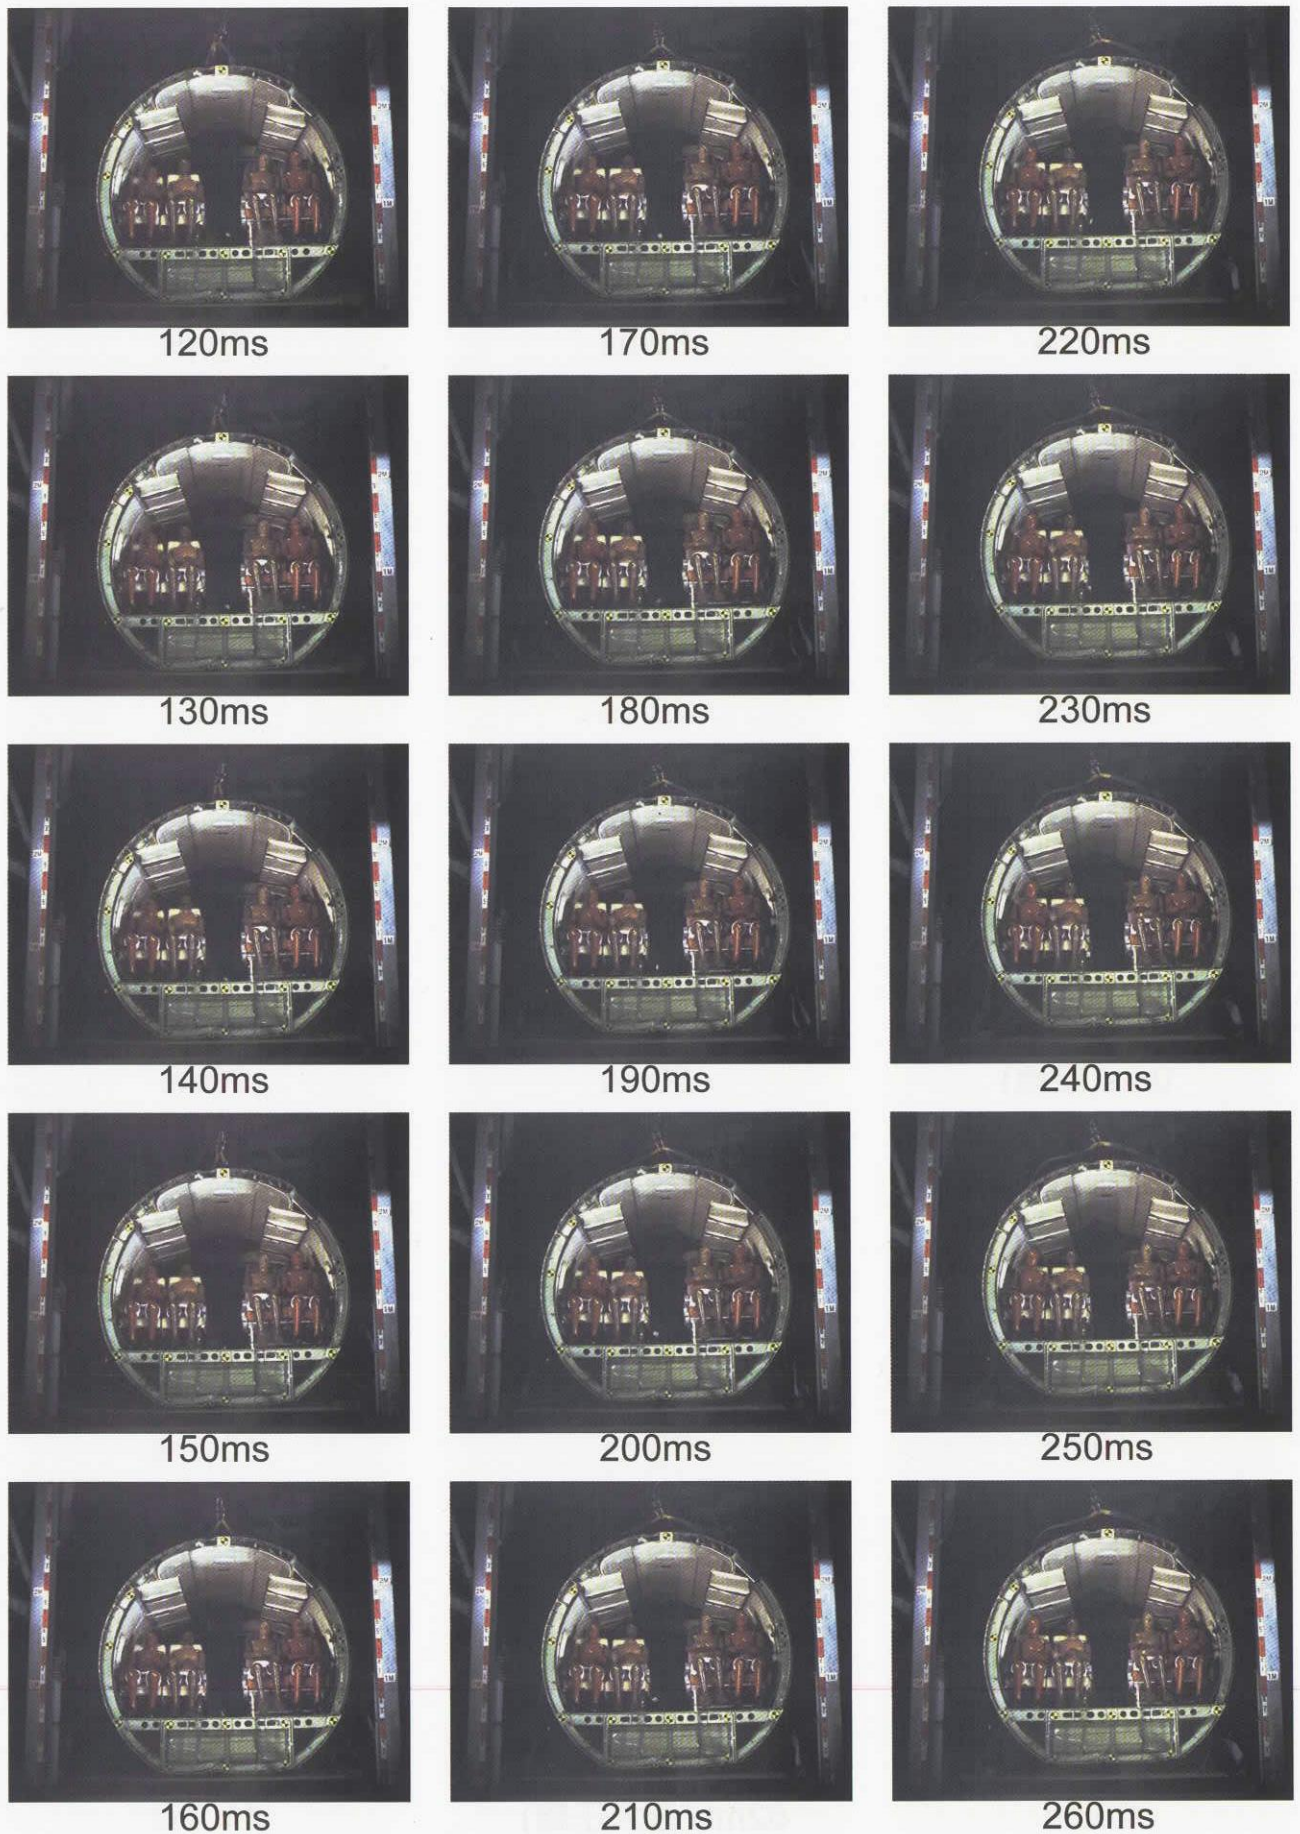
図14-1. 高速度カメラ画像(撮影速度 : 500Frame/s) -1/2

図14に10 msごとの高速度カメラ画像データを示す。図中0 msで接地し、荷物室床下部のフレームが潰れ約62 msで最大変形状態になり、その後リバウンドしている様子が画像から観察される。床下部の最大変形量と接地後の経過時間は、画像解析により左右フロアビーム/フレーム接続部の設置時を0 mmとした場合の垂直方向移動量の平均値から求めた。図15に高速度カメラの画像解析から求めた左右フロアビーム/フレーム接続部の移動量の

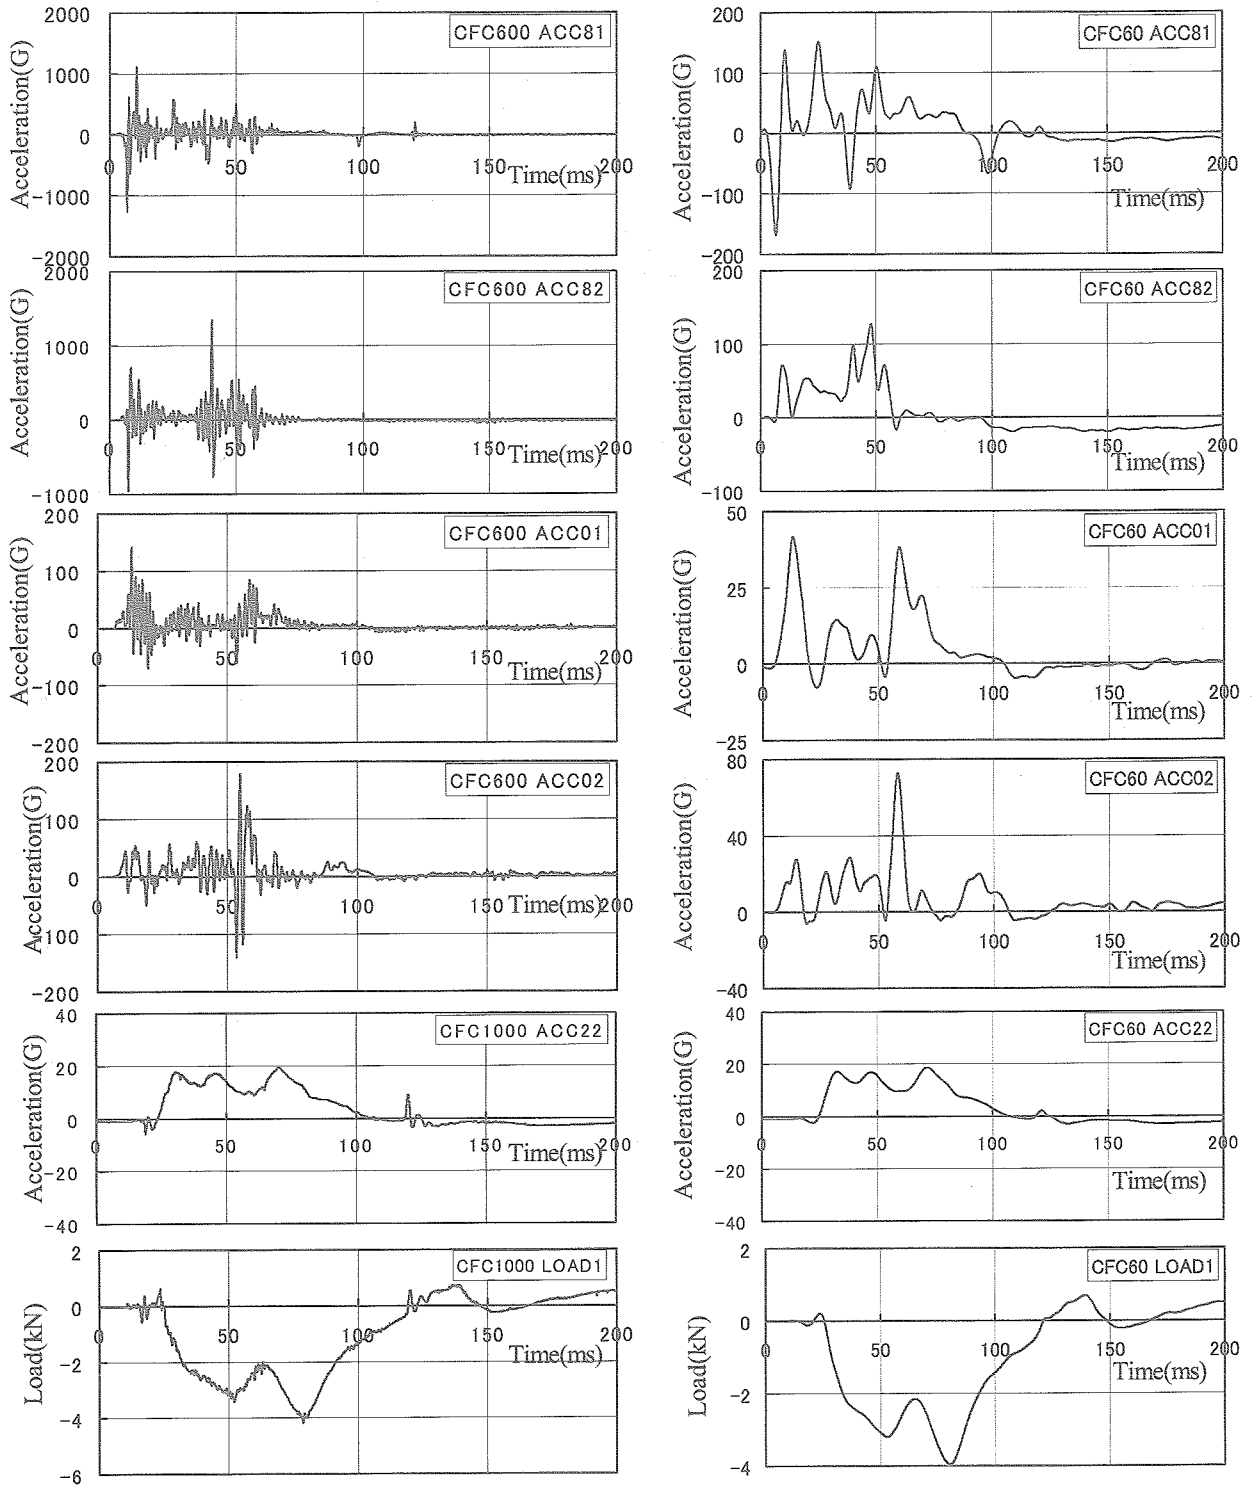
図16. 加速度と荷重の代表点での時刻歴応答線図

図16に加速度と荷重の代表点での時刻歴応答線図を示す。上段よりFSTA-8080でのフレーム最底部、フレーム右ストラット下部、左シートレール窓側、左シートレール通路側及びATD #01腰部の加速度と腰椎荷重である。左列(a)がCFC600またはCFC1000(人体ダミー)による結果、右列(b)がCFC60による結果である。ここで、横軸は供試体がプラットフォームに接地した時刻を0とした経過時間(ms)、縦軸は上下方向加速度(G)または荷重(kN)とし、上向方向を正とした。CFC600処理によるFSTA-8080フレーム最底部の応答では、接地直後の10ms近くで1000G以上の高い加速度が発生してその後は200G前後の加速度が60msくらいまで続いて後は徐々に収まっている。FSTA-8080フレームの右ストラット下部のピークは、第1次波が7.5msで-957G、主応答波が40.5msで1289Gとなっている。FSTA-8080左シートレール窓側では第1次波が13.1msで141G、次が58.7msで84Gとなっている。シートレール通路側では第1次波が18.8msで-51G、主応答波が55.0msで178Gとなっている。

上段より：FSTA-8080でのフレーム最底部、フレーム右ストラット下部、左シートレール窓側、左シートレール通路側及びATD#01腰部の加速度と腰椎荷重

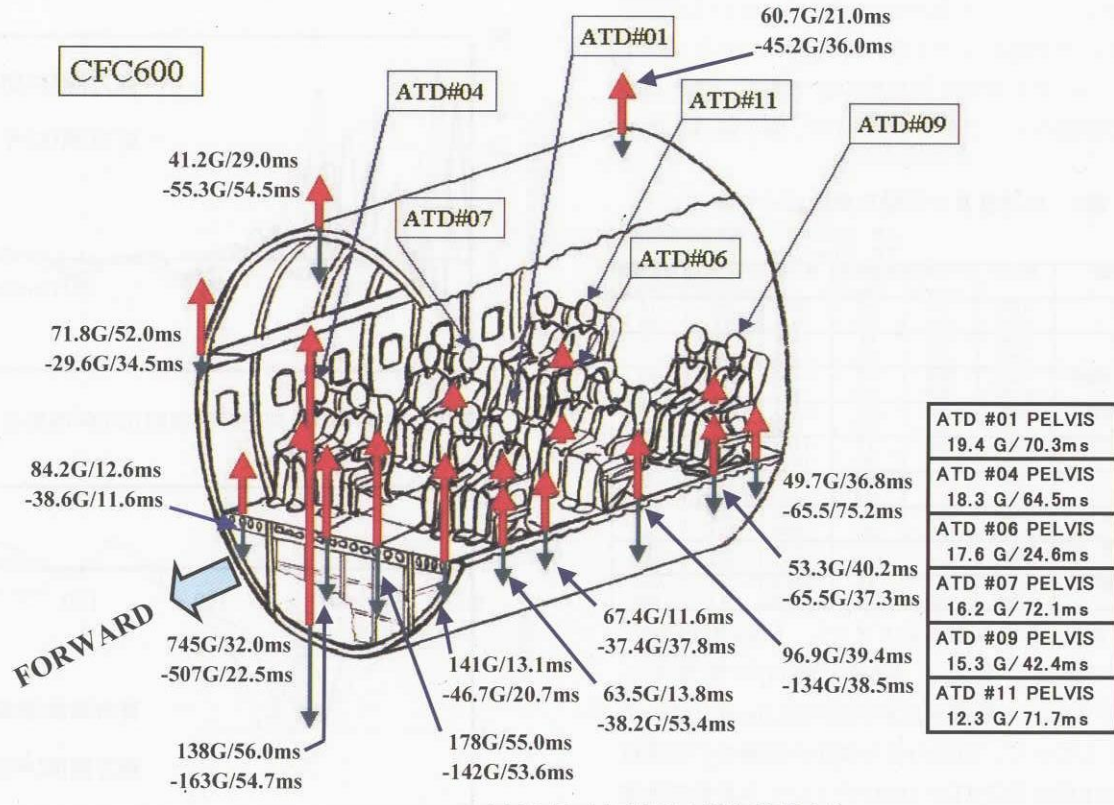
図17. 最大加速度と発生時刻(1)

代表位置での最大加速度と発生時刻を上下の矢印の長さで図17と図18に示す。図17はCFC600またはCFC1000(人体ダミー)、図18がCFC60による結果である。図17より荷物室床部分で最大加速度745Gが生じている。図18よりシート取付部近傍の左シートレール部窓側の加

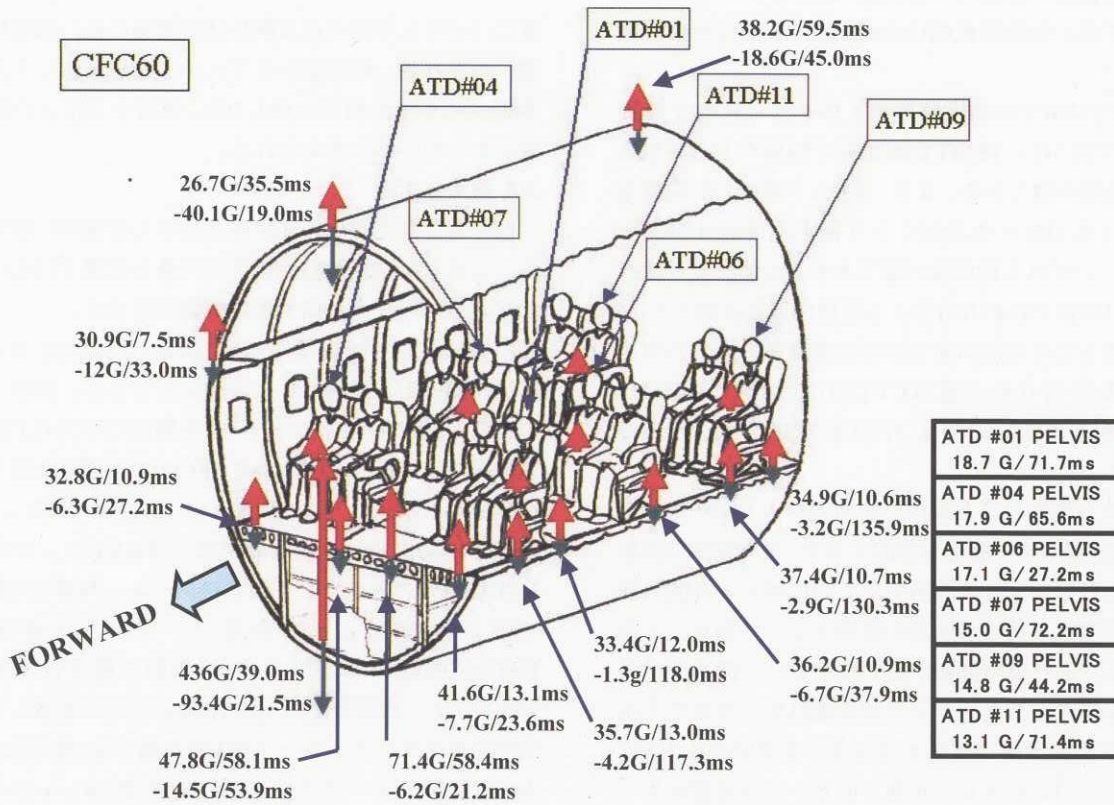
図18. 最大加速度と発生時刻(2)

速度はそれぞれ33.4G～37.4Gであり、前回の後方胴体の対応する左シートレール部窓側が28G～44Gとほぼ同等の値である。その他のシート取付部近傍のシートレール部加速度についても前回と同程度の値である。代表点の加速度及び荷重のピーク値を表6に示す。表の値は上段が

図18のCFC60での前方胴体の人体ダミーに対する腰部加速度は13.1G～18.7Gであり後方胴体の17G～20Gとほぼ同程度の値である。また、表6より腰椎の圧縮荷重の最大値は-4.4kN～-5.7kNであり後方胴体の-4.5kN～-5.7kNと、いずれも同程度の値である。人体ダミーについてCFC1000とCFC60による数値的差異は殆どなかった。参考までに今回の前方胴体は荷物室の床での加速度を測定しておりその値はCFC60で120G～494G(FSTA-4950,FSTA-6390及びFSTA-7758)と大きな値であった。

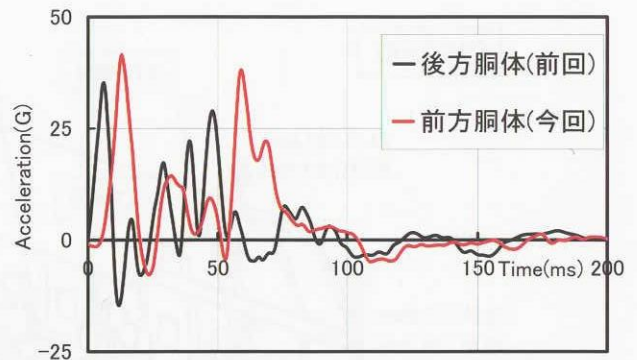
図19. 加速度の時刻歴応答線図 (CFC60の処理)

図19に前方胴体と後方胴体の最前列シートレール部窓側Z方向加速度の時刻歴応答線図を示す。後方胴体の結果は時間幅の短い加速度の波形であるのに対して今回の前方胴体は時間幅の長い加速度の波形となっており、エネルギーが同じであれば時間幅が長いほど長い時間をかけてエネルギーを吸収するためピーク加速度は低くなることから吸収すべき供試体の運動エネルギーが前回の約1.7倍に相当するほどのシートレール部でのピーク加速度が生じない結果となった一要因と考えられる。また、図20での前方胴体と後方胴体の人体ダミー#1における腰椎荷

後方胴体の落下試験後の状態は全てのフレームが最底部と左右ストラット接続部の部分で曲げ崩壊して最底部が上に突き上げられた状態であるが、前方胴体は荷物室外側でフレームが座屈し、さらに荷物室下のフレームの円弧部分が荷物室床面を突き上げる形でほぼ平らに潰れている。この破壊形態の違いが図19、図20に示したような加速度及び腰椎荷重時刻歴応答波形の違いに現われたと考えられる。

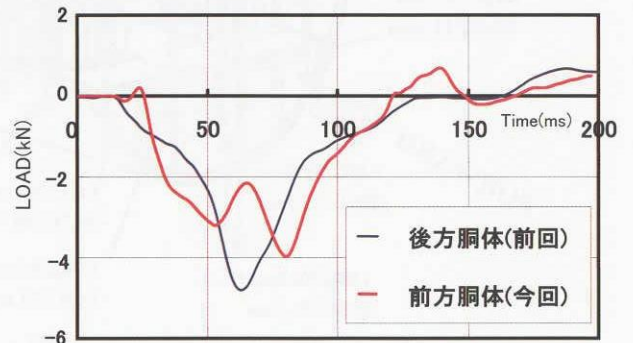
図20. 腰椎荷重の時刻歴応答線図 (CFC60の処理)

重についても今回の前方胴体は時間幅の長い加速度の波形、つまり長い時間をかけてエネルギーを吸収したため、運動エネルギーが前回の約1.7倍に相当するほどの腰椎荷重が生じなかつと考えられる。

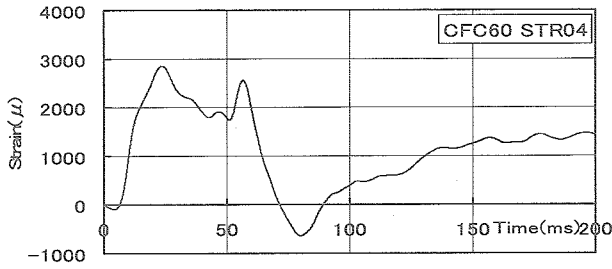
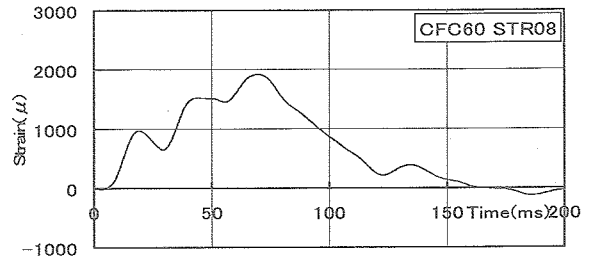
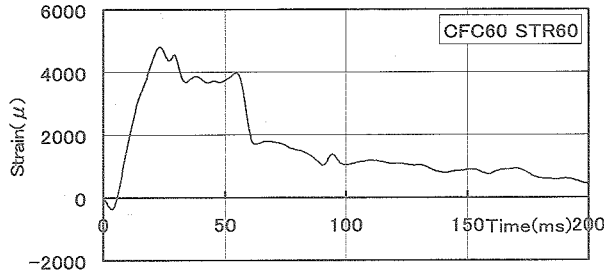
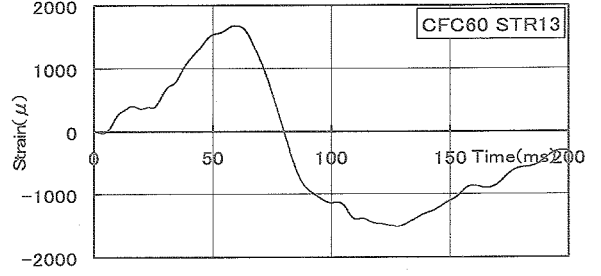
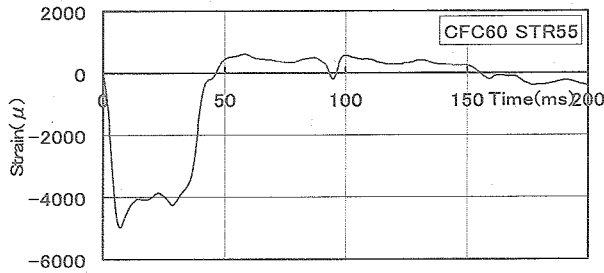
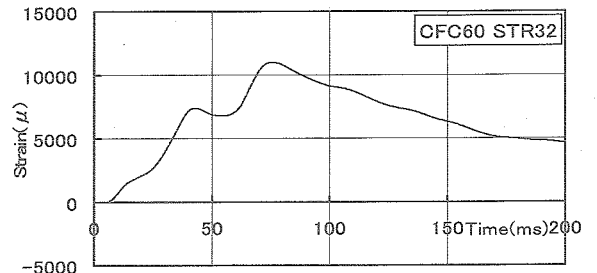
図21. 代表的ひずみの時刻歴応答線図

ひずみの計測点は各部材長さの中心位置等に設置したが、必ずしも座屈及び曲げ応力の最大位置ではない。図21に代表的ひずみの時刻歴応答線図を示す。ここで、横軸は供試体がプラットホームに接地した時刻を0とした経過時間(ms)、縦軸はひずみ値 $\mu\epsilon$ である。図中、右下のFSTA-8080右ストラット・中央側面ひずみはCFC60処理後の値であり、他は全てCFC60で処理した値である。FSTA-8080床ビーム中央・下面が約2800 $\mu\epsilon$ 、FSTA-4950フレーム最底部・内面で約4800 $\mu\epsilon$ であった。FSTA-4950ストラット下部のフレーム・内面では最大ひずみが約5000 $\mu\epsilon$ である。ストラット単体ではFSTA-8080右ストラット中央・側面で最大ひずみが約10500 $\mu\epsilon$ 、残留ひずみも約7000 $\mu\epsilon$ あり座屈して塑性変形を生じている。シート#1L後左脚中央・前面及びシート#1R前脚チューブ中央・下面では約2000 $\mu\epsilon$ 以下であったがシート#3L後脚チューブ中央・下面は最大ひずみが約11000 $\mu\epsilon$ であった。試験後に実施した寸法計測にお

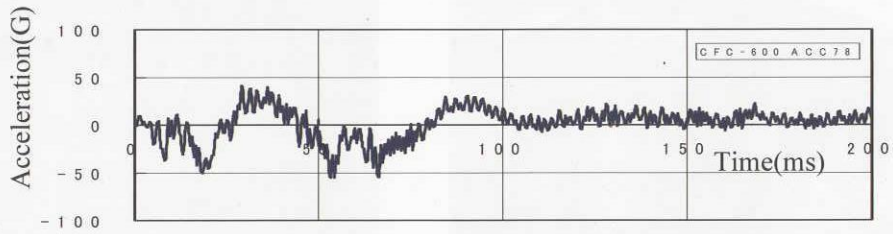
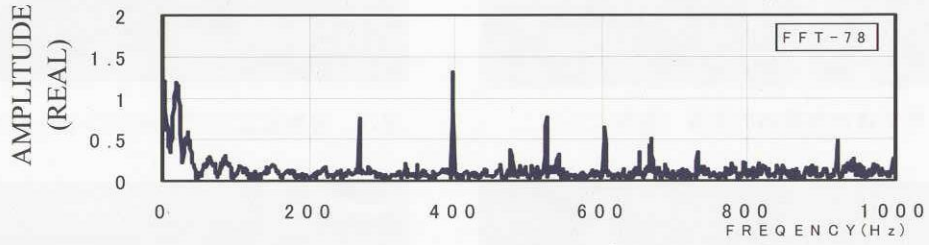
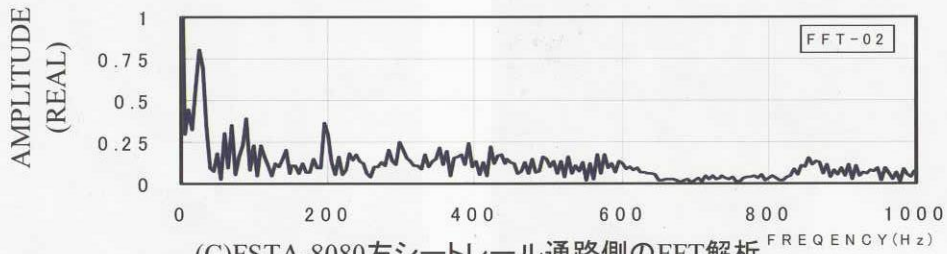
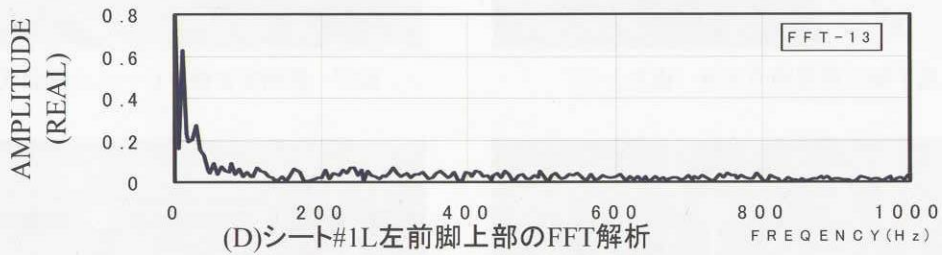
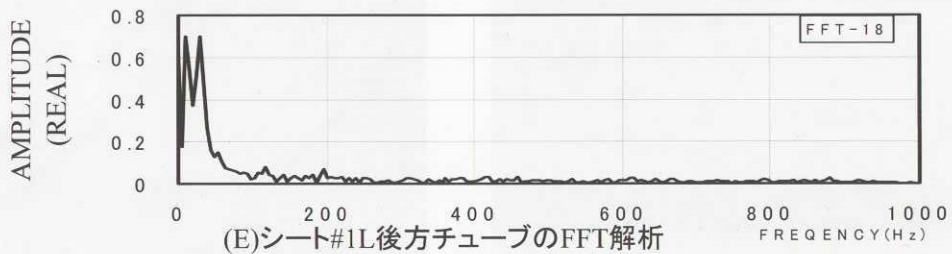
図22. 加速度の時刻歴応答とFFT解析

図22に加速度の時刻歴応答とFFT解析を示す。応答は、1kHz以上の高域部分の周波数成分が微小であったため、表示する周波数解析の横軸の周波数範囲を1kHzまでとした。また、入力信号の性質上、低周波数成分が強調される傾向が大きかったが窓関数Hammingを用いた。図は上段(A)よりFSTA-8080フレーム最頂部の加速度時刻歴応答、(B)同位置のFFT解析結果と(C)FSTA-8080右シートレール通路側、(D)#1Lシート左前脚柱上部及び(E)後方チューブ中央部のFFT解析例である。(B)から18.6Hzに顕著なピークが確認できる。試験では、胴体変形の固有振動数は確認することはできなかったが、この値は、上部胴体フレーム構造の固有振動数の1つと考えられる。(C)のシートレールでは、24.4Hz、87.9Hzおよび195.4Hzに顕著なピークがある以外、大きな応答は見あたらない。(D)のシート脚上部では9.8Hzと29.3Hzに最も顕著なピークがあった。(E)のシート後方チューブでも、(D)と同様に9.8Hzと29.3Hzにピークが確認された。この9.8Hzの低い振動数は人体ダミーを含むシート全体の固有振動数の1つと考えられる。

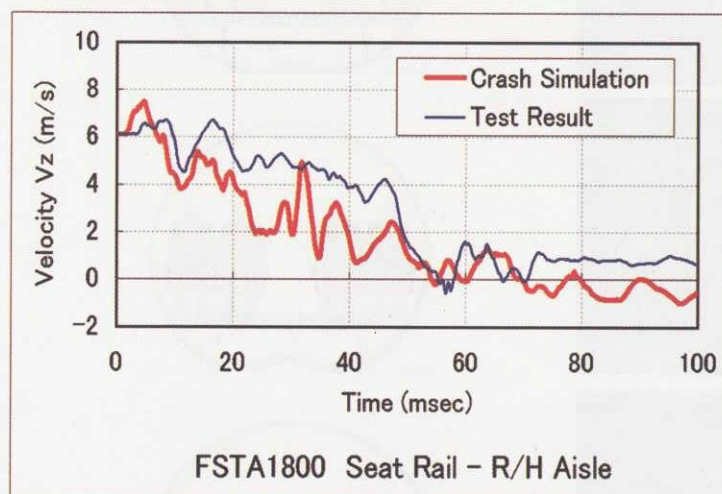
図49. 後方胴体の代表的な床面速度時刻歴に関する解析と試験との比較

られた代表的な床面速度時刻歴に関する解析と試験との比較を示す。解析、試験共に積分に当たっては10,000サンプル/秒以上のフィルタ未処理加速度データを用いている。図中の試験結果では、初速度6.1m/sが約60msec後に速度零となる平均傾斜から床面の基本平均加速度は約10G付近、また局所的傾斜が平均傾斜の約3倍程度であることから床面の基本ピーク加速度は約30G程度であることがわかる。図からわかるように、解析及び試験での床面速度は概ね一致している。

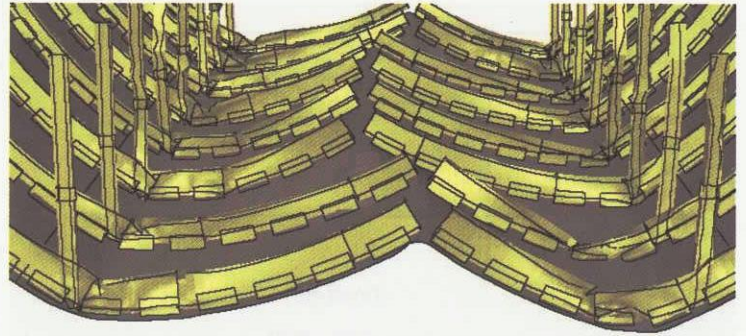
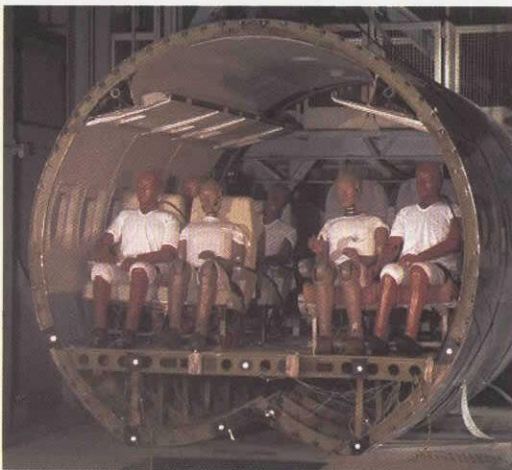
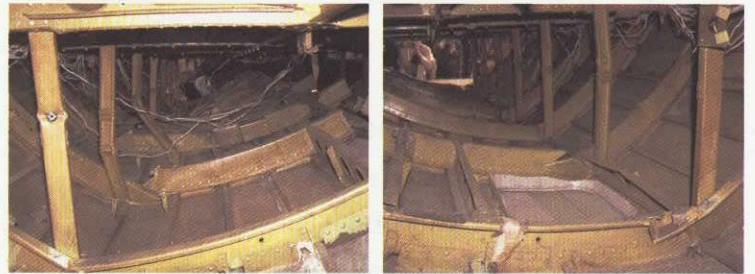
図52. 後方胴体の床下破壊様相に関する解析と試験との比較

している。後方胴体の床下破壊様相に関する解析と試験との比較を図52に示す。図から解るように、集中質量要素、ビーム要素及びバネ要素でモデル化するKRASH等のハイブリッド法では表現出来なかった複雑な胴体下面フレーム破壊モードを良好に表現しているのがわかる。

前方胴体では後方胴体と比較して運動エネルギー比で1.7倍であったにも関わらず、床面ピーク加速度上では運動エネルギー比に見合う加速度レベルの差が見られなかった点については、図52、図57の床下破壊様相からも解るように、後方胴体では胴体フレーム下部破壊～ストラット接地間においてエネルギー吸収を果たす破壊が生じなかった一方で、前方胴体では貨物室壁部潰れや胴体下面フレームの継続的破壊により効果的にエネルギー吸収されたためと考えられる。

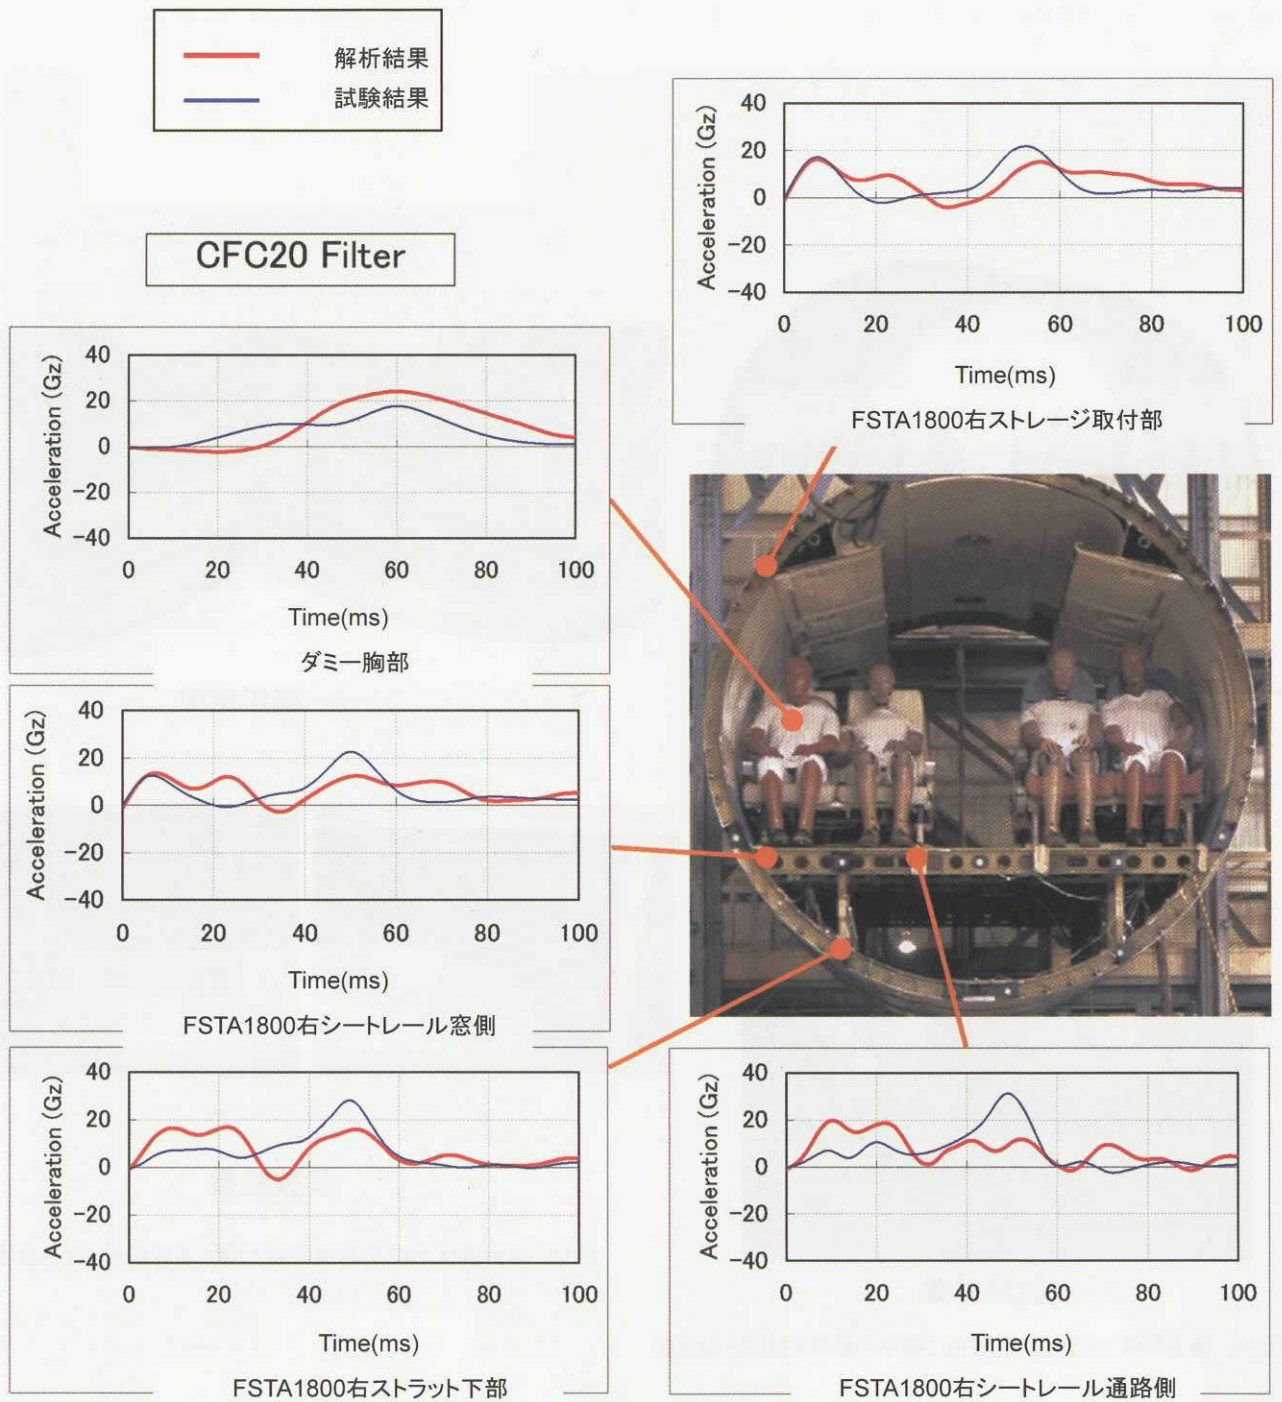
図53.後方胴体の代表的な加速度時刻歴に関する解析と試験との比較

相当するSAE J211/1のCFC20を適用した。代表的な胴体加速度時刻歴に関する解析と試験との比較を図53に示す。

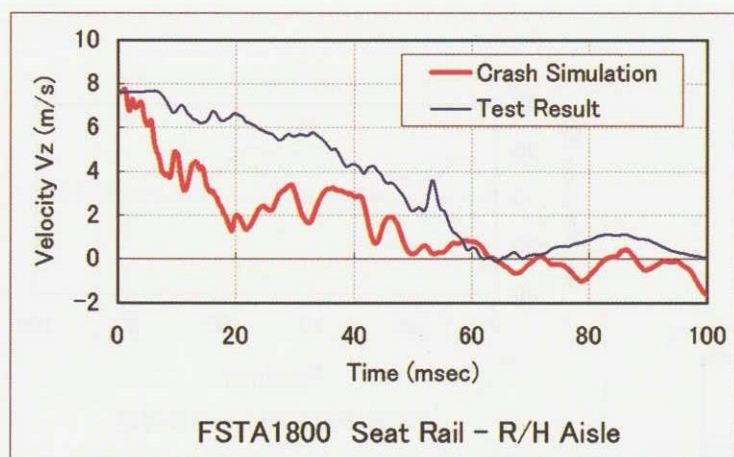
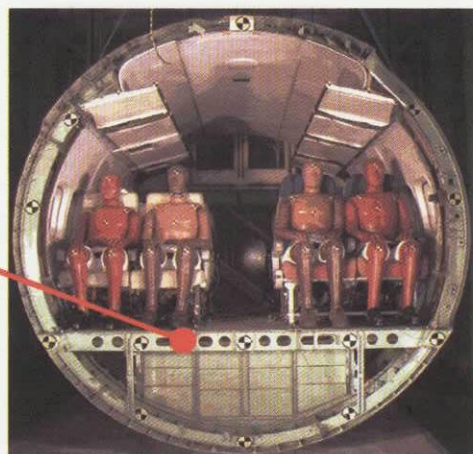
図54. 前方胴体代表的な床面速度時刻歴に関する解析と試験の比較

図54にフィルタ未処理の加速度データを積分して得られた代表的な床面速度時刻歴に関する解析と試験との比較を示す。解析、試験共に積分に当たっては10,000サンプル/秒以上のフィルタ未処理加速度データを用いている。図中の試験結果については、初速度7.6m/sが約60msec後に速度零となる平均傾斜から、床面基本平均加速度は約13G付近、また局所的傾斜が平均傾斜の約2倍程度であることから床面基本ピーク加速度は約25G程度であることがわかる。図からわかるように、解析と試験と間の床面速度上の差異は、前述の後方胴体よりも広がる傾向を示している。

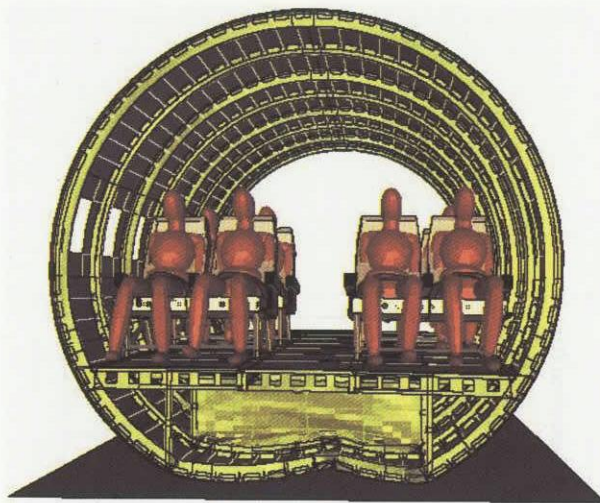
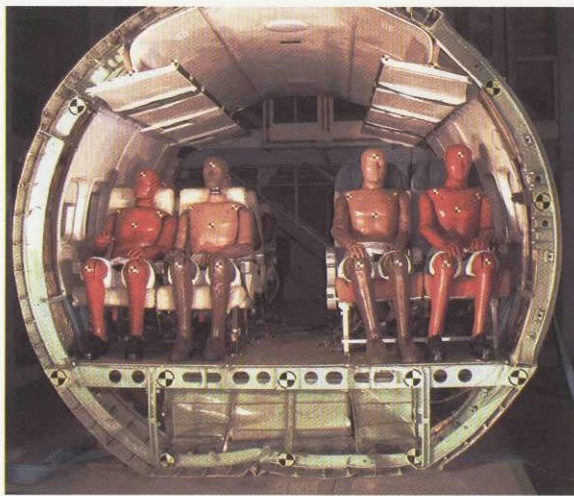
図56. 前方胴体の最終破壊様相に関する解析と試験との比較

図55に全般的破壊様相に関する解析と試験との比較を示す。前述の後方胴体とほぼ同様に胴体下部フレームでの最初の衝撃から約40msec後付近でストラットが接地し、その間貨物室壁部潰れと胴体下面フレーム曲げが連続して生じている。解析は試験での全般的な破壊過程を良好にシミュレートしている。図56に最終的破壊様相に関する解析と試験との比較を示す。解析は試験での床下部分の破壊状況を良好にシミュレートしている。図57床下破壊様相に関する解析と試験との比較を示す。図から解るように、図52の後方胴体と同様に、集中質量要素、ビーム要素及びバネ要素でモデル化するKRASH等のハイブリッド法では表現出来なかった複雑な胴体下面フレーム破壊モードを良好に表現しているのがわかる。

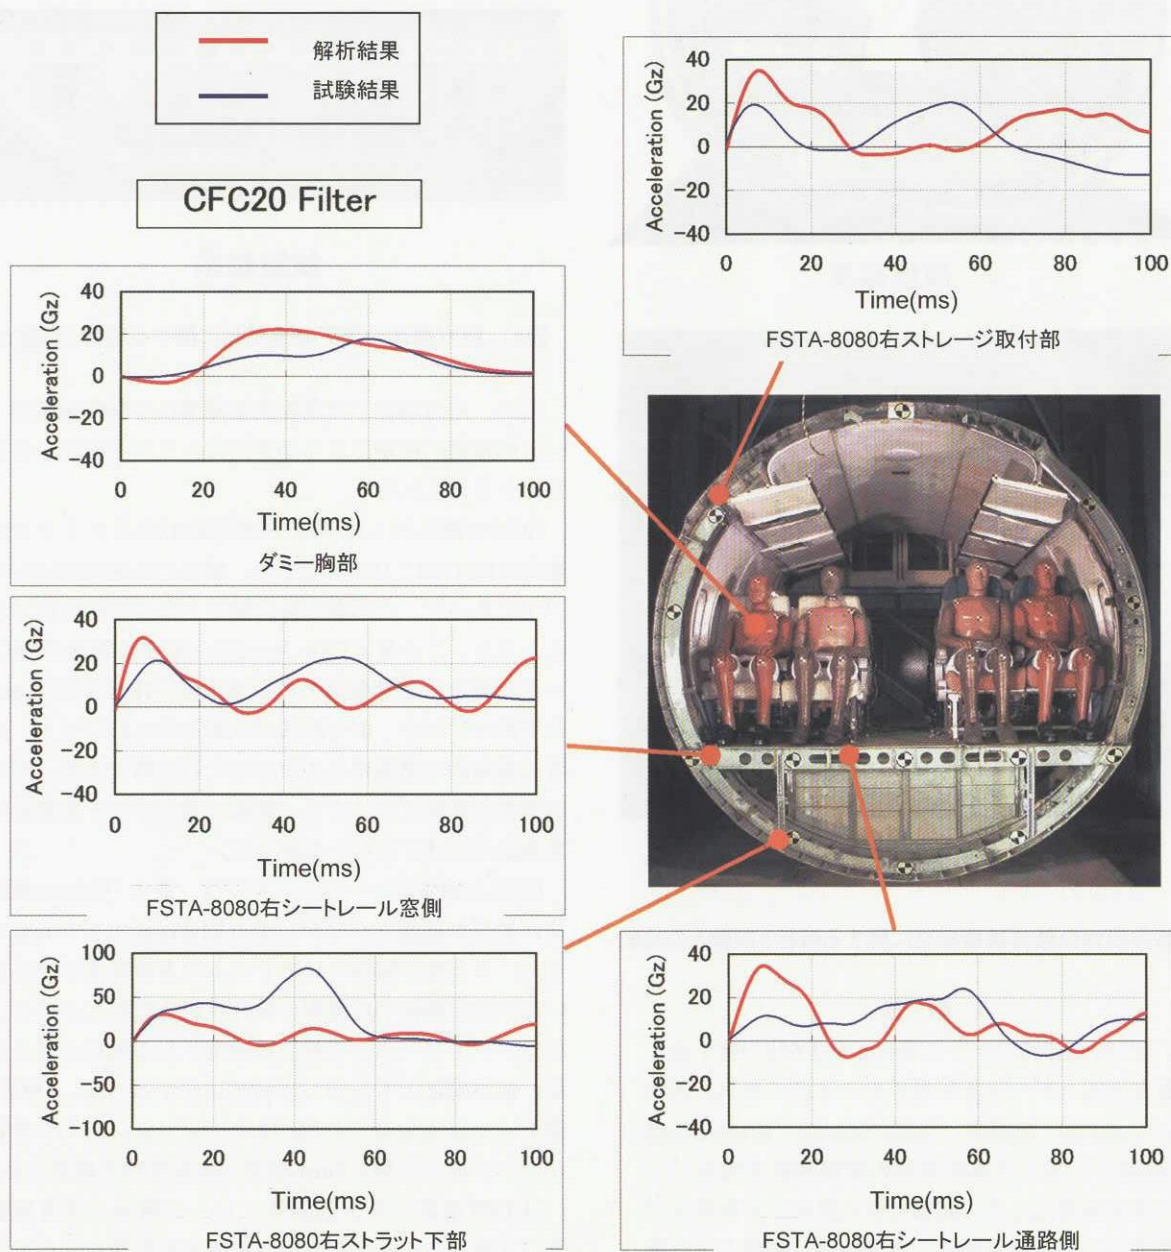
図58. 前方胴体の代表的な加速度時刻歴に関する解析と試験の比較

波数帯としてはその2倍程度をほぼ上限と見なすことが出来るため、本周波数帯から大きく外れる加速度パルスを検討から除外し衝撃現象の理解を助けるため、30Hzローパス・フィルタにほぼ相当するSAE J211/1 のCFC20を適用した。図58に代表的な胴体加速度時刻歴に関する解析と試験との比較を示す。ダミー胸部、FSTA-8080右シートレール窓側及びFSTA-8080右ストレージ取付部での加速度時刻歴の解析と試験の比較では最初のピーク波形で発生時刻の一致が見られる。

図から解るように、試験での床面シートレール通路側のピーク加速度は約25G程度であり、前述の図54で確認された床面基本ピーク加速度を良好に表現していることから、CFC20適用が妥当であったことがわかる。

解析と試験との加速度ピークには概ね30%前後の差異が見られ、その差はストラット下部等では特に顕著となっている。この解析と試験との差異は、後方胴体よりも広がる傾向を示している。しかしながら下方衝撃下の着座人体において重要な評価指標の胸部加速度については解析と試験とは波形及びピーク値ともほぼ一致している。
