# 宇宙航空研究開発機構研究開発資料

### 酸素の使用に伴う事故の事例について

Case Examples of Accidents/Incidents Associated with Use of Oxygen

2018年10月

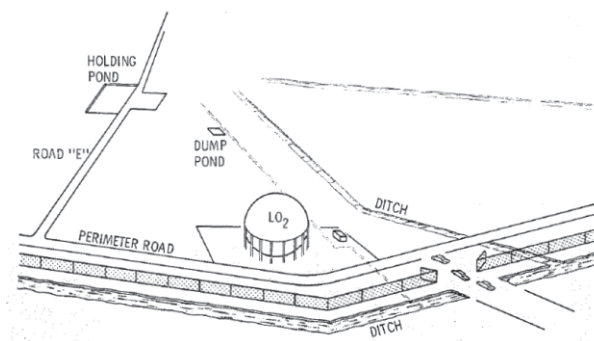
発射台の清掃作業中に、3台の警備車両が酸素富化区域に乗り入れ、警備員達が駐車してエンジンを止め、区域を警戒するために外に出た。通常作業の一環として放出中であったLOXが気化して車道に漂い、3台の車両に重大な火災被害をもたらす酸素雲を作り出した。アポロ・サターン飛翔体に充填するためのLOXポンプの運転前と運転中には、通常、貯蔵区域の配管の予冷に使用されたLOXが周囲のフェンスを越えた場所にある溝に放出される。図3-8に、LOX貯蔵タンク、3台の駐車車両、および放出用溝の位置関係を模式的に示した。幅約40フィート（約12.2 m）、深さ5フィート（約1.52 m）の排出溝は、液体酸素貯蔵タンクから約227フィート（約69.2 m）の位置にある。

図3-8 LOX貯蔵所と排水溝の区域 ©NASA

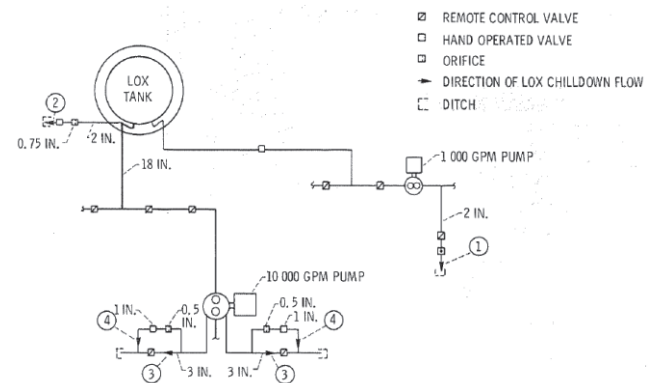
図3-9に、溝に予冷用LOXを放出するための放出口を記した模式図を示す。1,000 gpm（約3,785 L/min）ポンプの予冷に使用された放出口No.1を40分間開け、8,000ガロン（約30,282 L）

図3-9 LOX予冷放出口から排水溝までを示したLOXシステムの概略図 ©NASA

放出口No.2は、10,000 gpm（約37,850 L/min）の吸い込み口の18インチ径T継手の予冷に使用され、全部で2,250ガロン（約8,517 L）が排出された。放出口No.3は10,000 gpmの予冷に使用され、放出口No.3から3分間放出した後に放出口No.4が開けられ、全部で860ガロン（約3,255 L）を溝に排出した。溝に放出されたLOXの総量は約11,000ガロン（約41,635 L）であり、ガス状酸素の容積は、5エーカー（約20,235 m<sup>2</sup>）、10エーカー（約40,470 m<sup>2</sup>）、および20エーカー（約80,940 m<sup>2</sup>）の広さを、それぞれ濃度100%、60%、40%の濃度で4フィート（約1.22 m）の高さに覆うのに十分であろう。

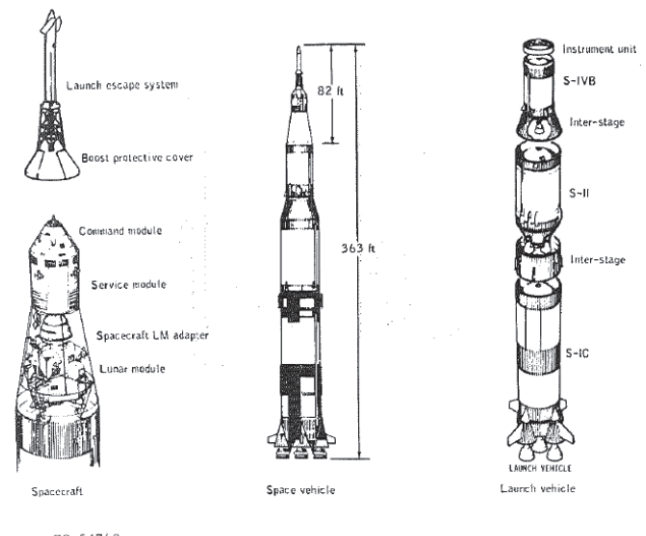
アポロ13号の事故は、主として燃料電池と司令船に酸素を供給する酸素タンクの破裂によって始まった。酸素を失ったことによって、燃料電池による電力の喪失が生じた。しかし、宇宙船が事前に想定していた不測の事態は、月着陸ミッションの乗組員達が緊急事態を克服し、利用可能な生命維持装置を使用して安全な状態に戻すことを十分に可能にした。詳細な調査は、事故の原因と最終的な電力喪失に至る事象の相互作用の詳細について合理的な説明を提供した。設計上の弱点、材料不適合、品質管理（検査を含む）不良、および手順不良の全てが事故に寄与した。

図3-14 アポロ/サターンV宇宙飛翔体 ©NASA

- (a) 機械船（service module）内の O<sub>2</sub> タンク類と供給システムの再設計と交換
- (b) 司令船、機械船のバックアップ操作のために追加のバッテリー電源を装備
- (c) 緊急時運用と緊急時計画のためのアポロシステムの見直しと改善
- (d) アポロおよび他のシステムにおける全ての酸素システムの見直しと解析
- (e) LOX および他の酸化剤を使用した地上システムと飛行システムの危険および認識されていない欠陥について、全ての NASA 機関による見直しと解析の実施
- (f) 酸素システムにおいて、金属と材料類が熱/着火源と共存した場合の重大性を新たに認識
- (g) 異常が発生した場合の報告書の強化

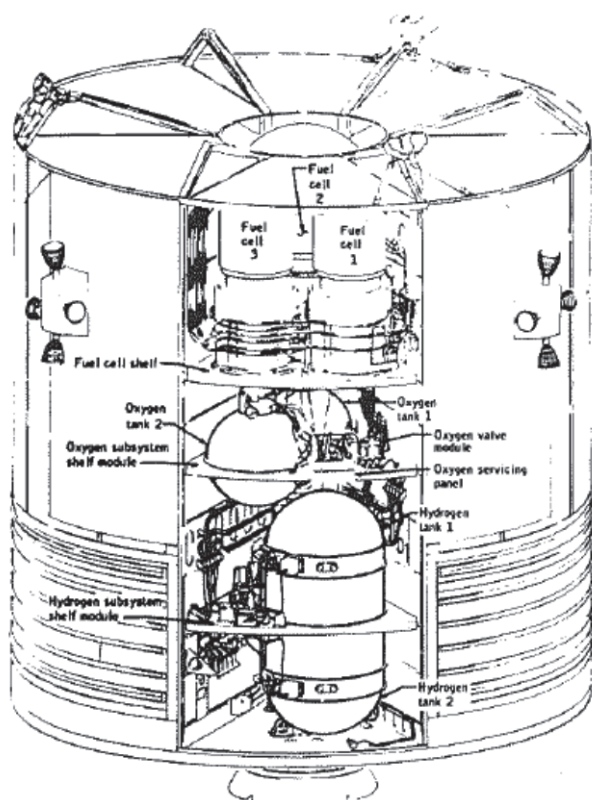
CS-54766

酸素タンク、水素タンクおよび燃料電池は、宇宙船の機械船内に配置されている。図3-15に、機器の配置を示す。図3-16に、酸素タンク内部の構成要素を示す。各タンクの2つのヒーターは、酸素タンクを設計圧力に保つために必要な熱を供給する。ファンは、超臨界酸素中に存在する如何なる層状化も軽減させるために、加熱エレメント上で酸素を循環させる。

図3-15 格納部4における燃料電池と極低温システムの配置 ©NASA

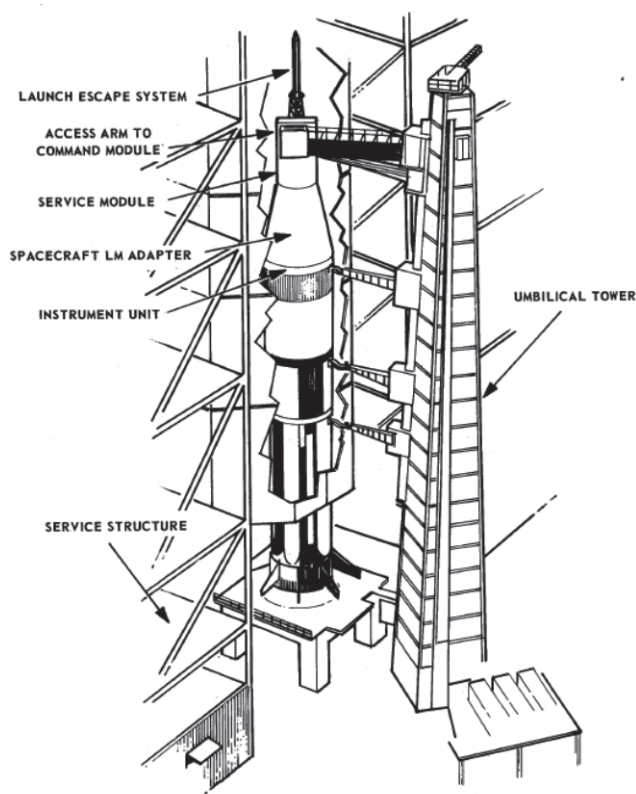
この事故は、1967年1月27日にケネディ宇宙センターの34番発射台上におけるアポロ宇宙船の試験中に発生した。翌月に打ち上げを控えて、発射台に据えられたサターンIB型ロケット上で実際の飛行形態に近い形で全ての宇宙船システムと運用手順を実証し、打ち上げをシミュレートしてシステムの能力を検証することが目的であった。図4-1に試験時の発射台の構成を、図4-2に火災事故が発生した宇宙船周辺の拡大を示す。

図4-1 試験時の発射台の構成 ©NASA

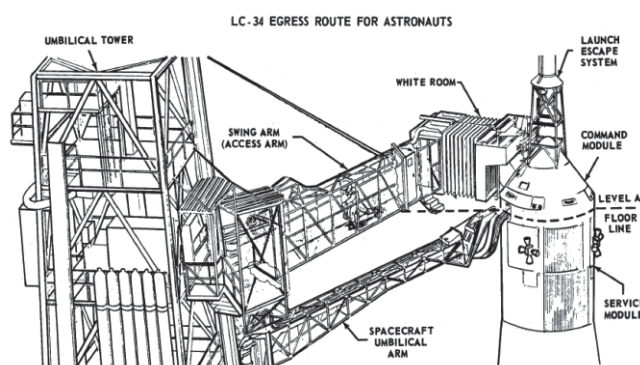
図4-2 宇宙船周辺の拡大 ©NASA

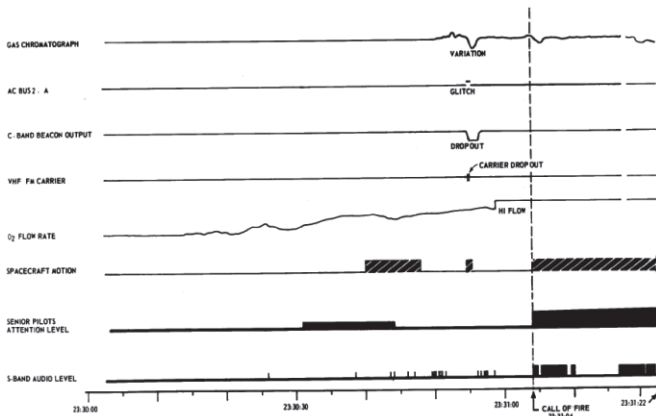
23:31:04.7 GMTに、宇宙船から火災を知らせる音声の送信が始まった。火災報告の約10秒前の23:30:54.8 GMTに、ACバスラインNo.2の電圧にサージが記録され、計測されていた幾つかの他のパラメータも異常な挙動を示していた。図4-3に、火災報告前後における計測諸量のタイムチャートを示す。その後、火災報告から約15秒後の23:31:19 GMTに宇宙船の圧力殻が破裂し、破裂から約3秒後の23:31:22.4 GMTに、宇宙船からの音声とデータの全ての送信が途絶えた。図4-4に、船内圧力上昇の経過を示す。ハッチ窓を映すテレビを監視していた要員は、炎が司令船の左側から右側に広がり、すぐに可視領域全体を覆ったと証言した。破裂した個所から火炎とガスが急激に吹き出し、周囲のサービス用建屋のフロアに火災を発生させた。また、火災の熱によって、宇宙船の上部に取り付けられている非常脱出システムの固体ロケットが着火する恐れがあった。

図 4-3 火災発生前後のタイムチャート ©NASA

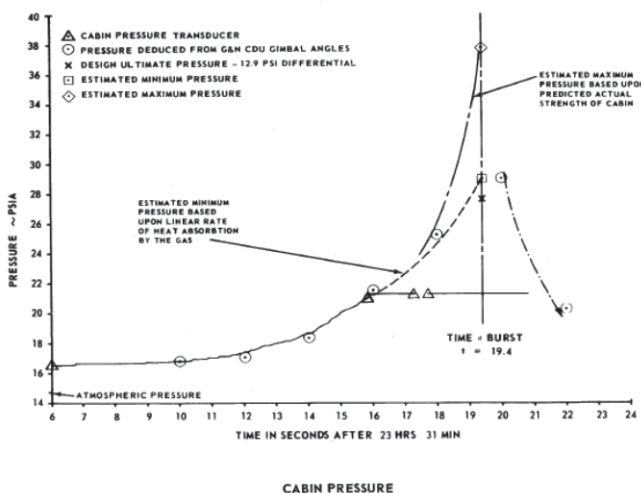
図 4-4 宇宙船内の圧力上昇の経過 ©NASA
