ターボポンプ開発現場における「ヒューマンエラー」について (その1 LE-5/LE-7 ターボポンプ編)

渡邊 光男

2012年3月

Avoidable “Human Error” in Field of Research and Development of Turbopumps* (1st Report: LE-5/LE-7 Turbopumps)

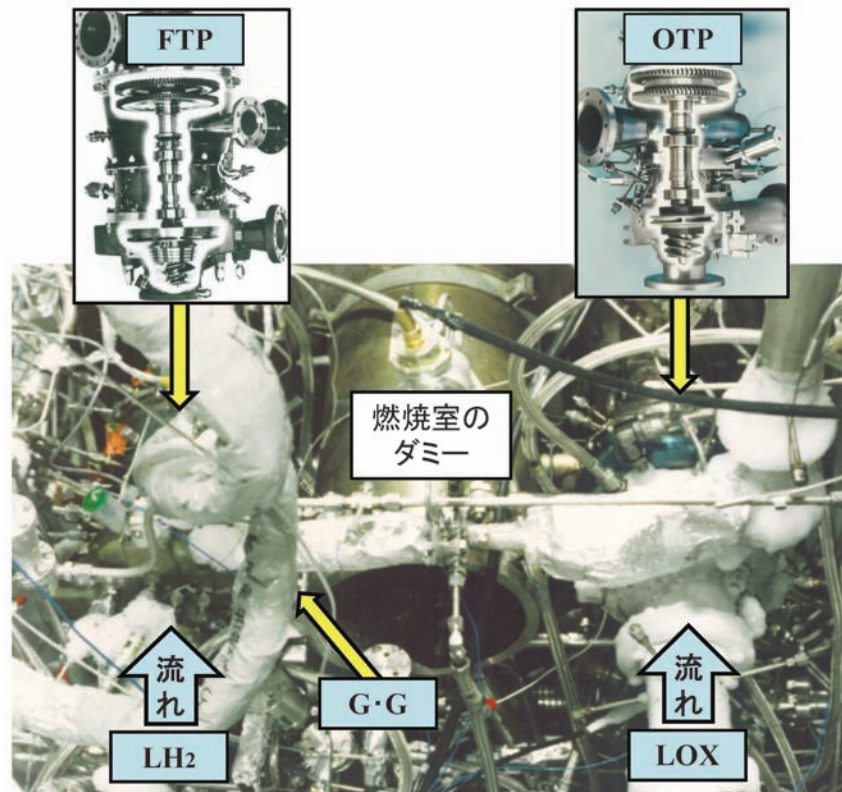
図 3-1 日本で最初の LE-5 エンジン用 OTP/FTP 総合組合せ試験 (1980 年：現角田センター)

純国産の LE-5 液酸／液水エンジンの開発がスタートし、これまで NAL と NASDA で別々に単体試験を行ってきた OTP (T/P-80)／FTP (T/P-9F) を組合せた総合試験が、1980 年に現角田センター東地区の FETS（旧 NASDA 供給系総合試験設備）で始まった。（図 3-1 参照）
