整備塔およびランチャについて

三石 智・永井 達成・平田 安弘
橋元 保雄・池田 光之・白木 嘉弘*
西本 三男*・丸田 正則*・川合 正男*

ミュー・ロケット用整備塔、ランチャの概要については既に報告してあるので〔1, 2〕, ロケットがM-3C型となったことと使用上のことを含めての改造, 基礎および不具合を生じた個所の補修について報告する. 又実験結果, 角度設定法についても述べる.

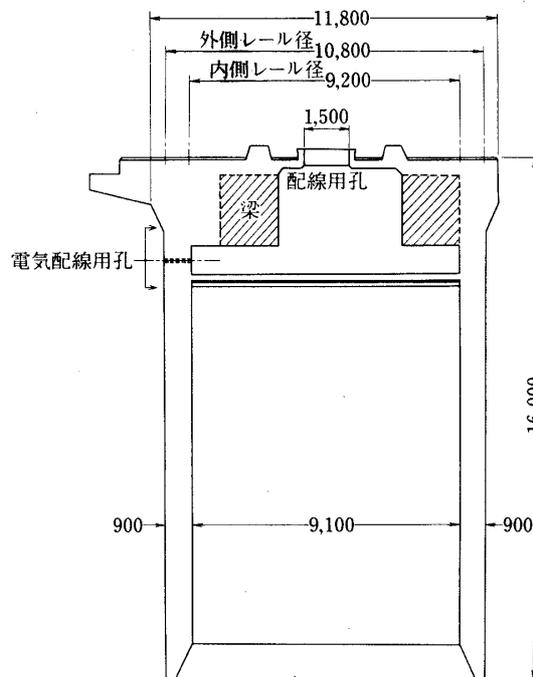
第4図 整備塔基礎図

整備塔の基礎はその重量を支えるほか風、地震によって生ずる力に耐え転倒を防ぐ構造が必要である。そこで第4図に示すような直径10mの井筒を1基16mの深さまで沈下させ、その上部に鉄筋コンクリート構造の地中梁を組立て整備塔のアンカーを固定するようにした。

この基礎も地盤が悪いため不等沈下を生じ、昭和49年5月には旋回レール位置で高低差の最大値が31mmとなった(第5図)。角度にして 0.18° 程度であるがロケットの組立てランチャへの装着、アンカーの固定に幾分影響しているのでM-3C-2号機の実験前に修

正を行なった。修正は旋回用レール，アンカ受台で行ないおおむね建設当時の状態に戻すことが出来た。
