TR-1279

航空事故データベースの構築と解析ならびに
構造破壊事故例の研究

航空宇宙技術研究所
NATIONAL AEROSPACE LABORATORY

Construction and Analysis of Aircraft Accident Database and Case Studies Related to Failures of Materials and Structures*

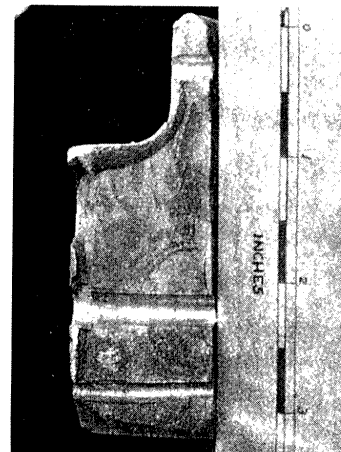
図4-6 疲労破壊したブリストル170の右主翼前桁底部支柱のボルト孔付近の様子(文献(4)より)

右主翼破壊の原因は外翼前桁底部支柱の金属疲労によるものであった。疲労き裂は寿命延伸と補強のためにメーカー側からオペレータへの指示に従って主桁を補強するために加工された直径6.4mmのボルト孔から発生し伝ばしていったものであった。疲労破壊したボルト孔付近の破断面の様子を図4-6に示す。

補強作業以前に3,018時間の飛行を行っていたが、き裂の発生・破壊はその後の4,880時間の間に生じたことが明かとなった。

これはメーカーが保証した7,400飛行時間のおよそ66%にしかならない値である。なお、大事には至らなかったものの同じ空域を飛行する同型機種にも同様な場所にフレッキングや疲労き裂の発生が認められた。
