TM-674

航技研遷音速風洞の測定胴設備改修の概要について

1995年1月

Refurbishment of the NAL 2m × 2m Transonic wind tunnel test section

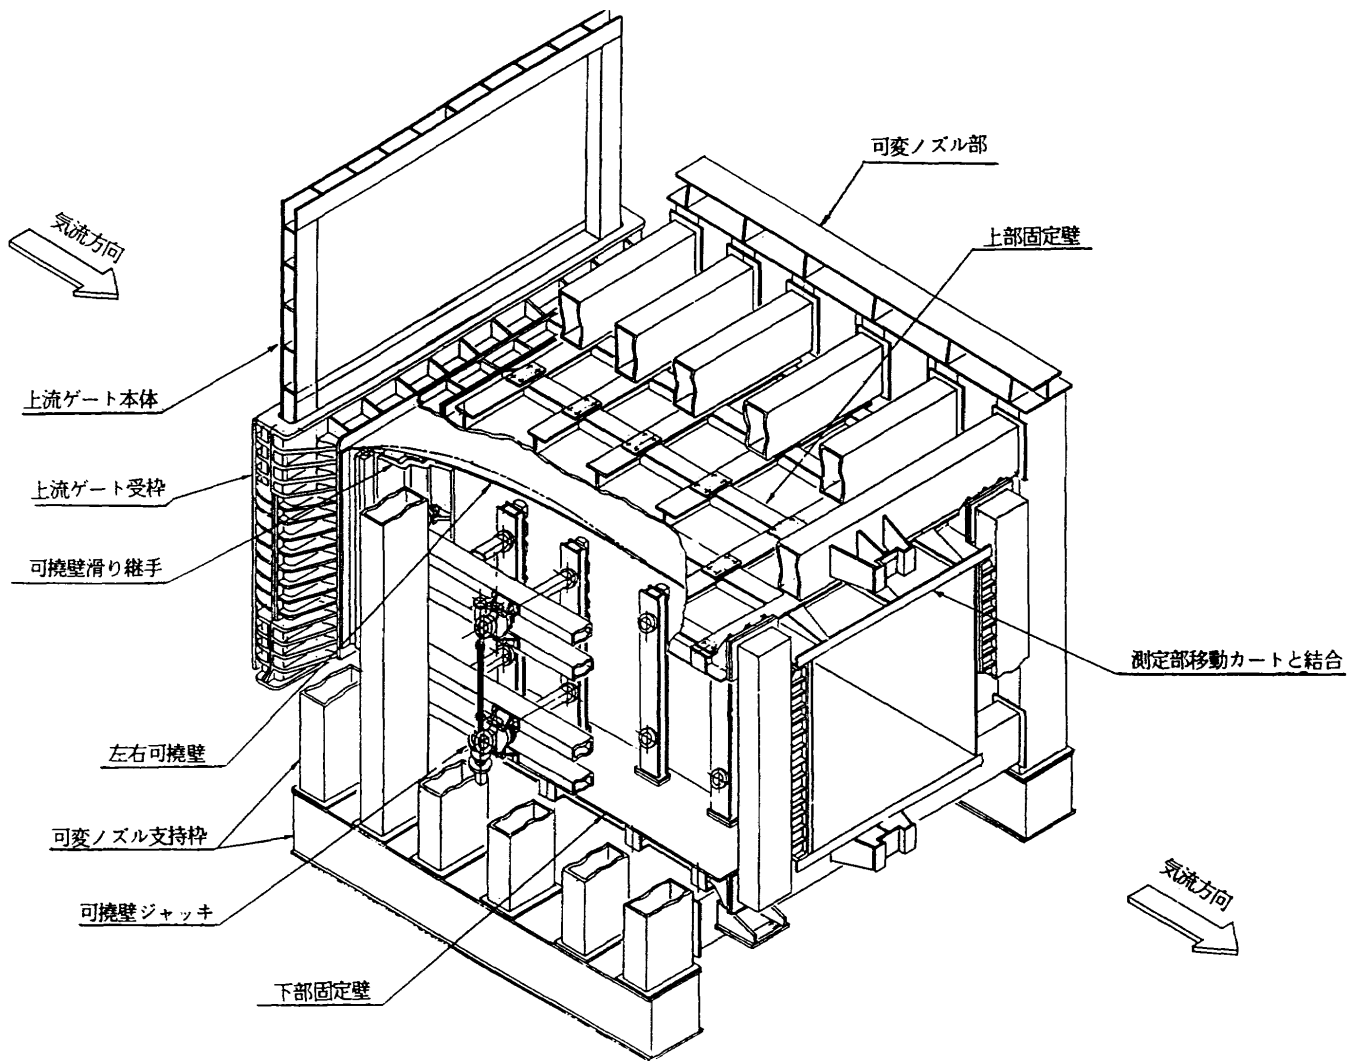
図3 上流ゲート配置 (立体図)

ゲート設備で問題になっていた不具合は、エアシールパッキンの劣化、駆動軸系の減速機、軸受部からのグリースのしみだし、リミットスイッチの作動不良及び駆動軸の異常振動等であった。ところが、この設備は重量が重く、枠組み全体が大きく、設置位置が他の装置の間に挟まれていることから、周辺装置の改修作業と一緒に作業する必要があった。特にエアシールの交換は、前後の設備を分解する時に一緒に行わない限り、実施することは不可能であった。従って、上流の可変ノズル改修と下流の蛇腹杵改修の作業に合わせて改修計画を作成し、次の手順により実施した。

上流ゲートは、図3に示すように可変ノズルの上流側にあり、更に上流の集合胴との中間に設置されている。ゲート本体は、図4に示すように枠組みと上下案内枠の中を電動機と駆動装置で開閉する構造になっているので、後流側の可変ノズルの分解作業と並行して、本体の分解作業を行うように計画した。

改修作業は、上流、下流ゲート共、本体についてはゲート受け枠を分解し、清掃、点検の上、気密パッキン、フランジ用パッキン等の交換を行った。駆動軸系については、ユニバーサルジョイント等の分解、点検、清掃を行い、電動機、減速機、ギアボックス、カップリング、

軸受け、軸シール、ブッシュ及びリミットスイッチ等の交換を行った。尚、更新した駆動電動機の形状に合わせて、取付座等を改造して取付、調整した。

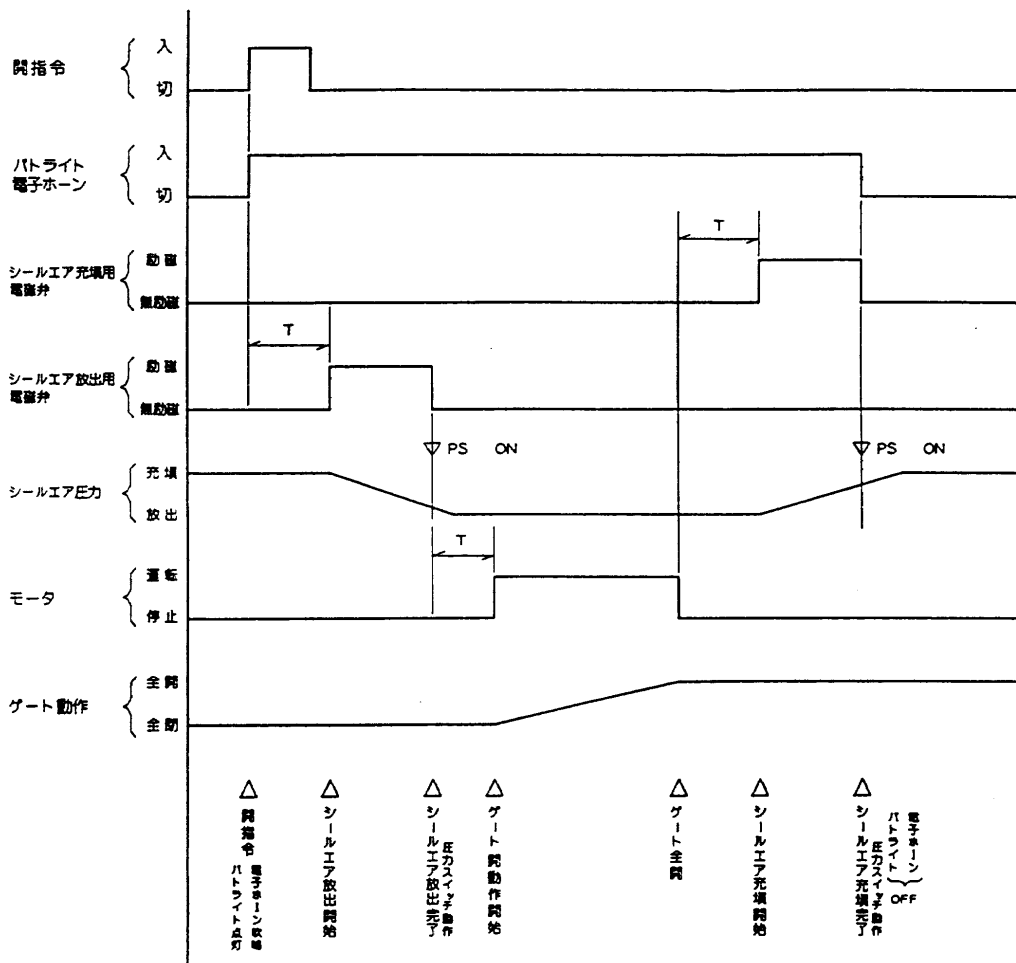
図6 ゲート駆動シーケンス (開方向)

(3)上流ゲートと下流ゲートの開閉操作は、カート室機側操作盤と計測室中央操作卓の両方から動作させられるが、安全上の配慮からカート室優先にしており、カート室機側操作盤のスイッチ選択により、「機側」と「中央」に切換えて操作が可能である。図6に開方向に駆動した時のタイムシーケンスを示す。開指令を受けたらゲート周囲の気密を保つエアシールゴム内の空気を放出完了してから、モータを駆動しゲート動作させ、全開後は気密を保つためエアシールゴム内に空気を充填する。

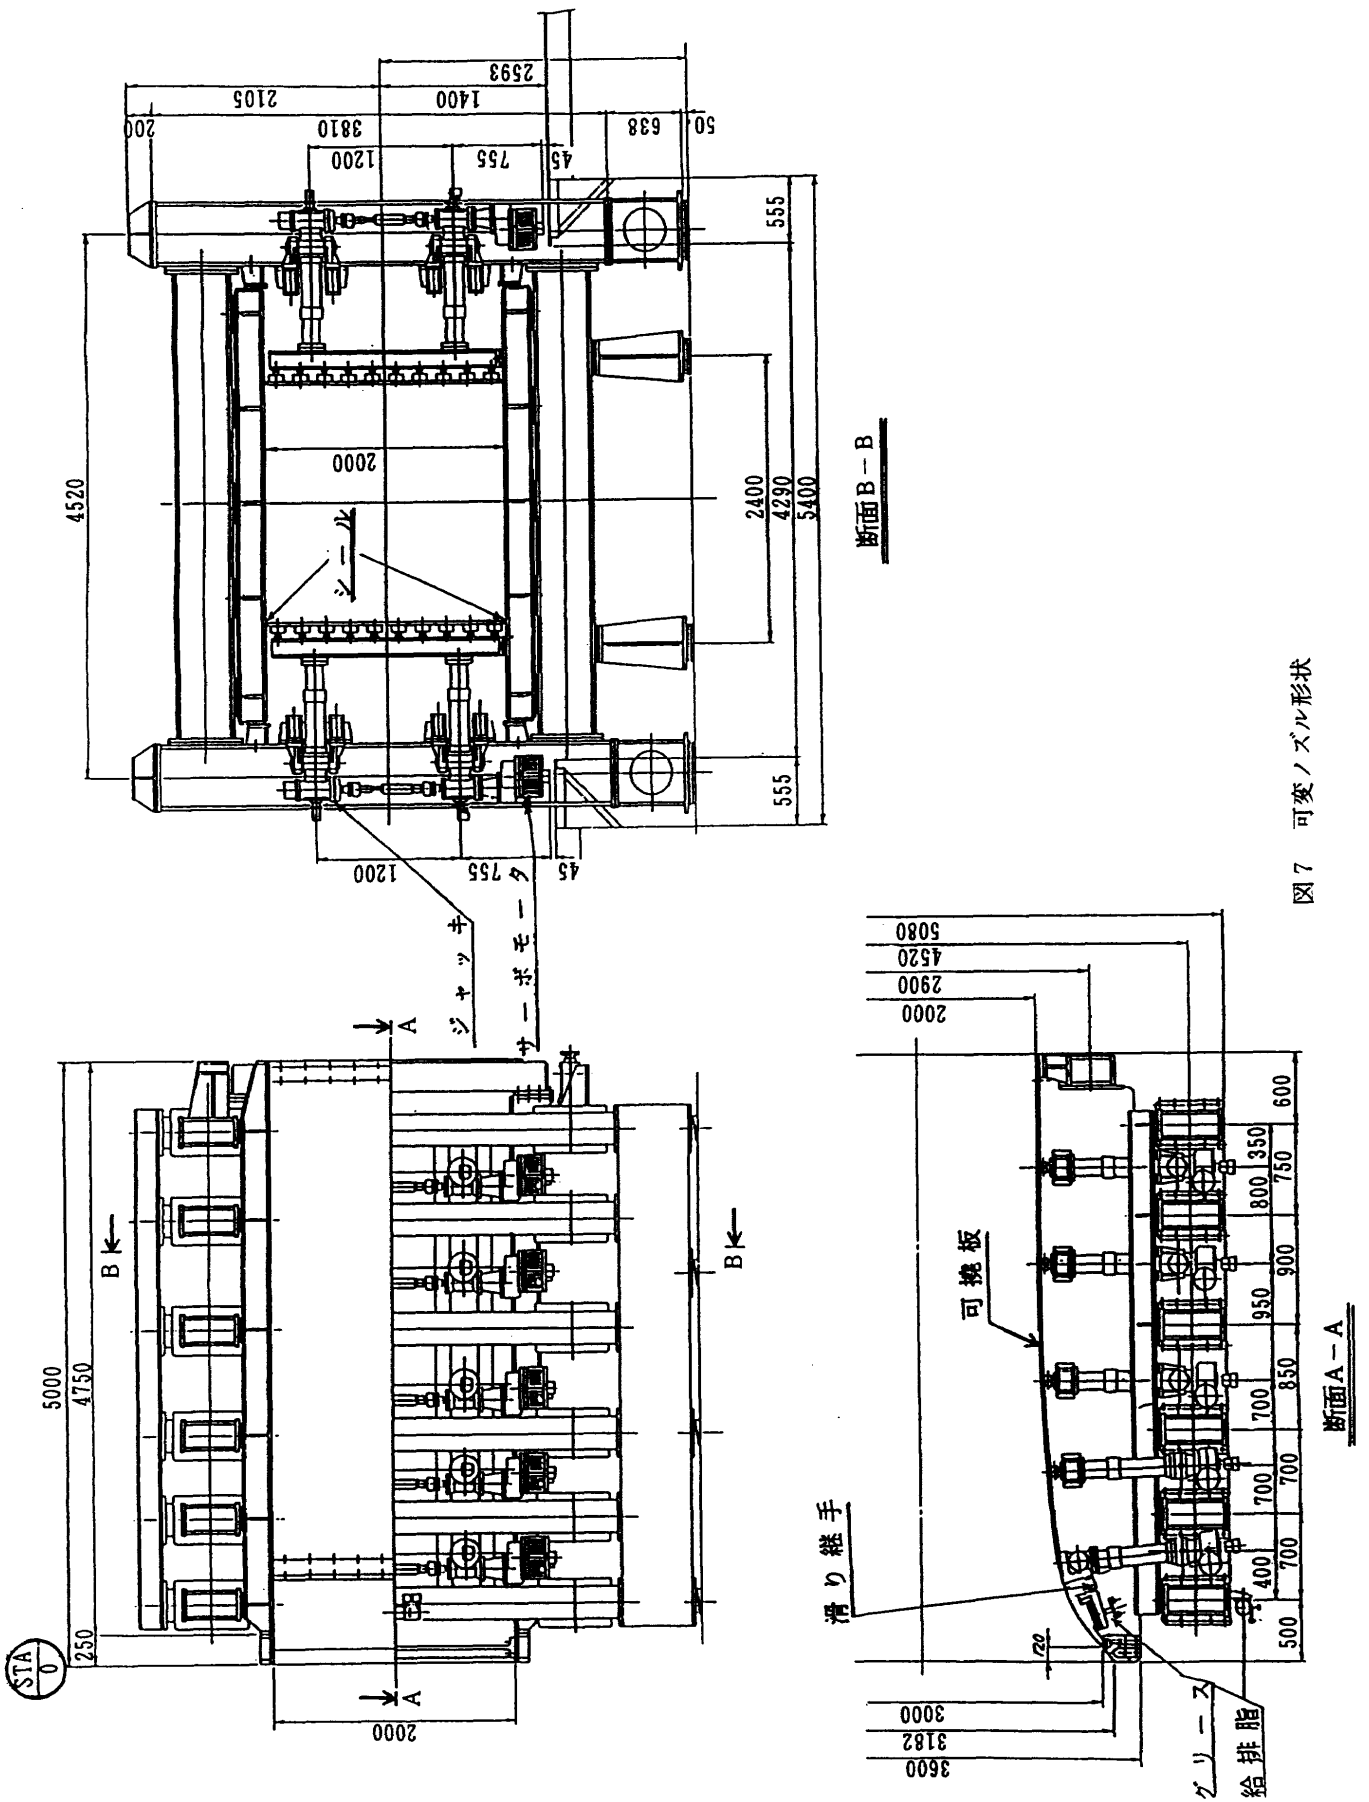
図 7 可変ノズル形状

可変ノズルは、図3に示した上流ゲートの下流にあり、測定部上流に接続した部分である。この部分は測定部マッハ数を1.0以上に設定する場合に用いるもので、目標とするマッハ数を実現するため、測定部上流の風路を予め決められた形状に設定する機能のものである。その構造は、図7に示すように左右壁の可撓板を風路の外側からジャッキで押して、壁面が所定の形になるようにするので、ジャッキは左右の壁に各5基ずつ合計10基ついている。この10基を連動させて、ノズル壁面全体を予め決められた形となるように設定する。図8に示すように改修前の制御方式では、この連動を制御していたのがカム軸で、各カムの回転位置によりサーボバルブがそれに比例するように作動し、カム軸が所定の回転角となるまでジャッキの駆動を命令する方式であった。

改修を要する不具合は、ジャッキを始めとする油圧機器の老朽化、油圧の低下、ガタの発生などのほか、駆動機構の作動も滑らかでなく、ホースのひび割れやシールの劣化による油洩れがひどく、洩れた油が風路内に侵入して模型や風洞を汚して、計測器などに悪影響を与えるなど広範囲に生じていた。

改修前の調査でも、これらの不具合と共に全体が著しく老朽化していることが指摘された。上記のほか不具合箇所としては、カム軸部の駆動軸系の減速機、軸受部からのグリースの著しいしみだし、回転角検出部の駆動軸摩耗による不正確な位置表示、リミットスイッチのパネの劣化による作動不良、サーボバルブ部の劣化による油洩れ及びモータ部からの著しい油洩れ、高圧ゴムホースの劣化による硬直化、ウォーム減速機のグリースの著しいしみだし、ルーズカップリングのスプリングの劣化、滑り継手部の潤滑グリースの固化による可撓板の作動不良、滑り継手の給脂ラインの配管内グリースの固化による給脂不能、可撓板上下端のシールパッキンの破損によるシール不良、可撓板とジャッキ取付部ボルトの弛み、可撓板面の応力モニター用歪ゲージの破損、サーボバルブ軸部からの著しい油洩れ、サーボバルブのジャッキ位

- (1)ノズル曲線の設定方法は、従来の油圧サーボ方式を止め、電気サーボ方式に改修する。
- (2)従来のカム及びカム軸駆動系の機器類及び油圧サーボ弁、油圧モータ及び注油配管は撤去する。
- (3)可撓板、滑り継手、ジャッキ類は全て取外し、分解、点検、清掃後、必要部品を交換する。
- (4)可撓板に過大な応力が発生することを防止するため、南北可撓板に応力検出用の歪ゲージセンサーを4点

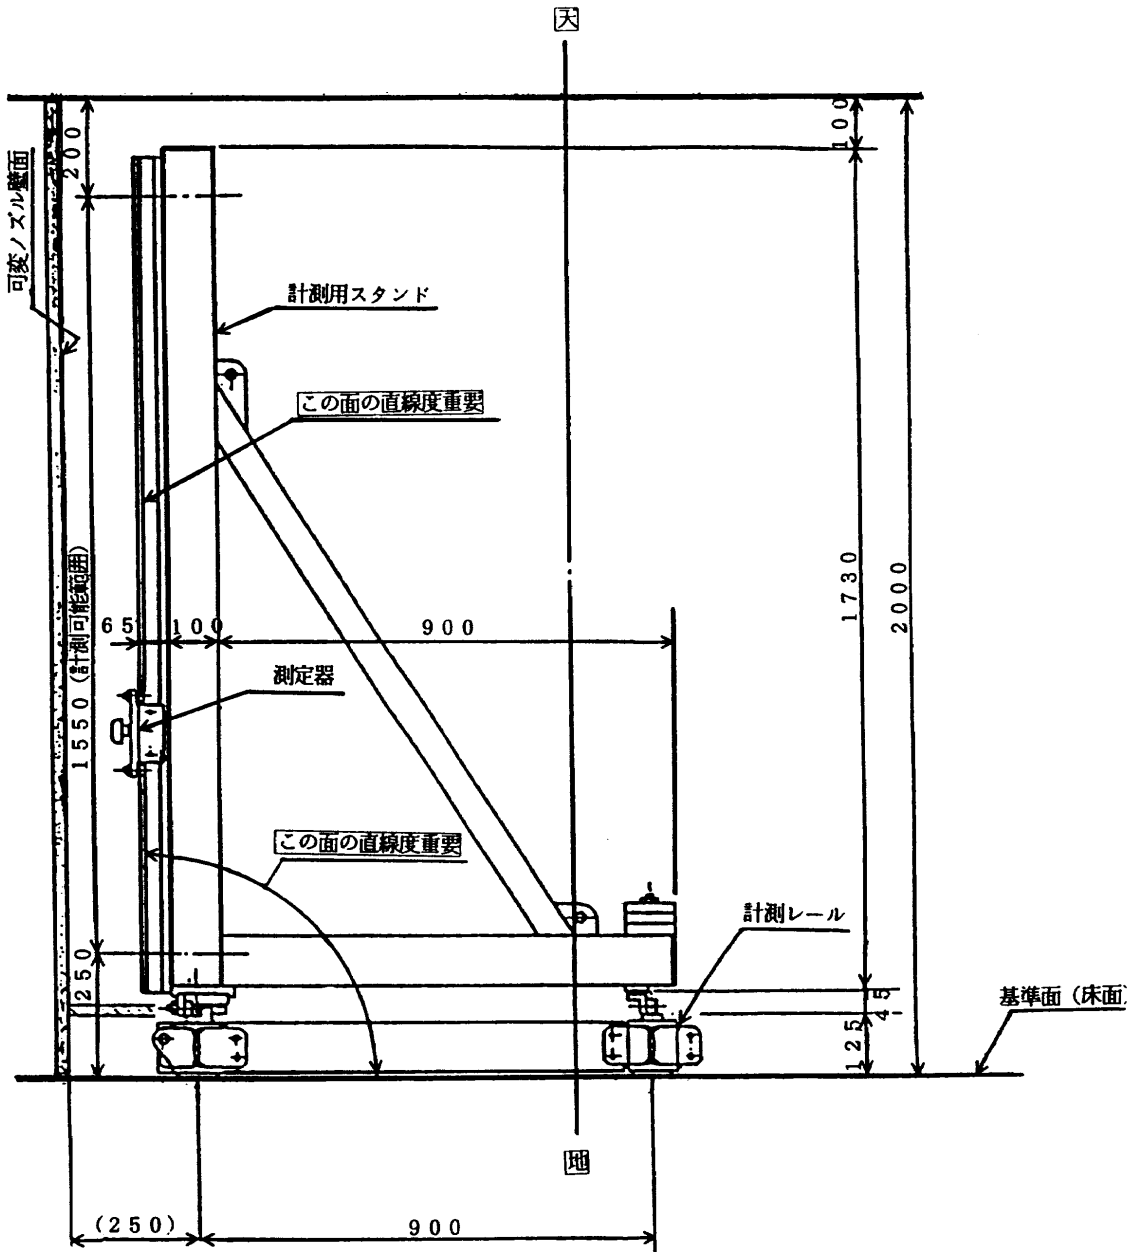
図15 ノズル形状計測治具

可変ノズルは、設定マッハ数に対応して、表2に示す形状に設定する。この形状を計測して確認するため図15に示すノズル形状計測治具を製作し、改修前と改修後に計測して、実際のノズル内部形状を確かめた。この計測治具を図16に示すように片側の壁毎に2本のレール上にセットして、ノズル出口端より10mm入った位置を基準点として、このレール上を滑らせて寸法計測を行った。この治具には、図17に示すデジタルデプスゲージを取付けて計測した。改修後の計測結果を表5に示す。北壁と南壁の上中下の3断面について基準値との差で結果を表している。何れのマッハ数についても差がほぼ1mm以下であり、良い設定となっている。

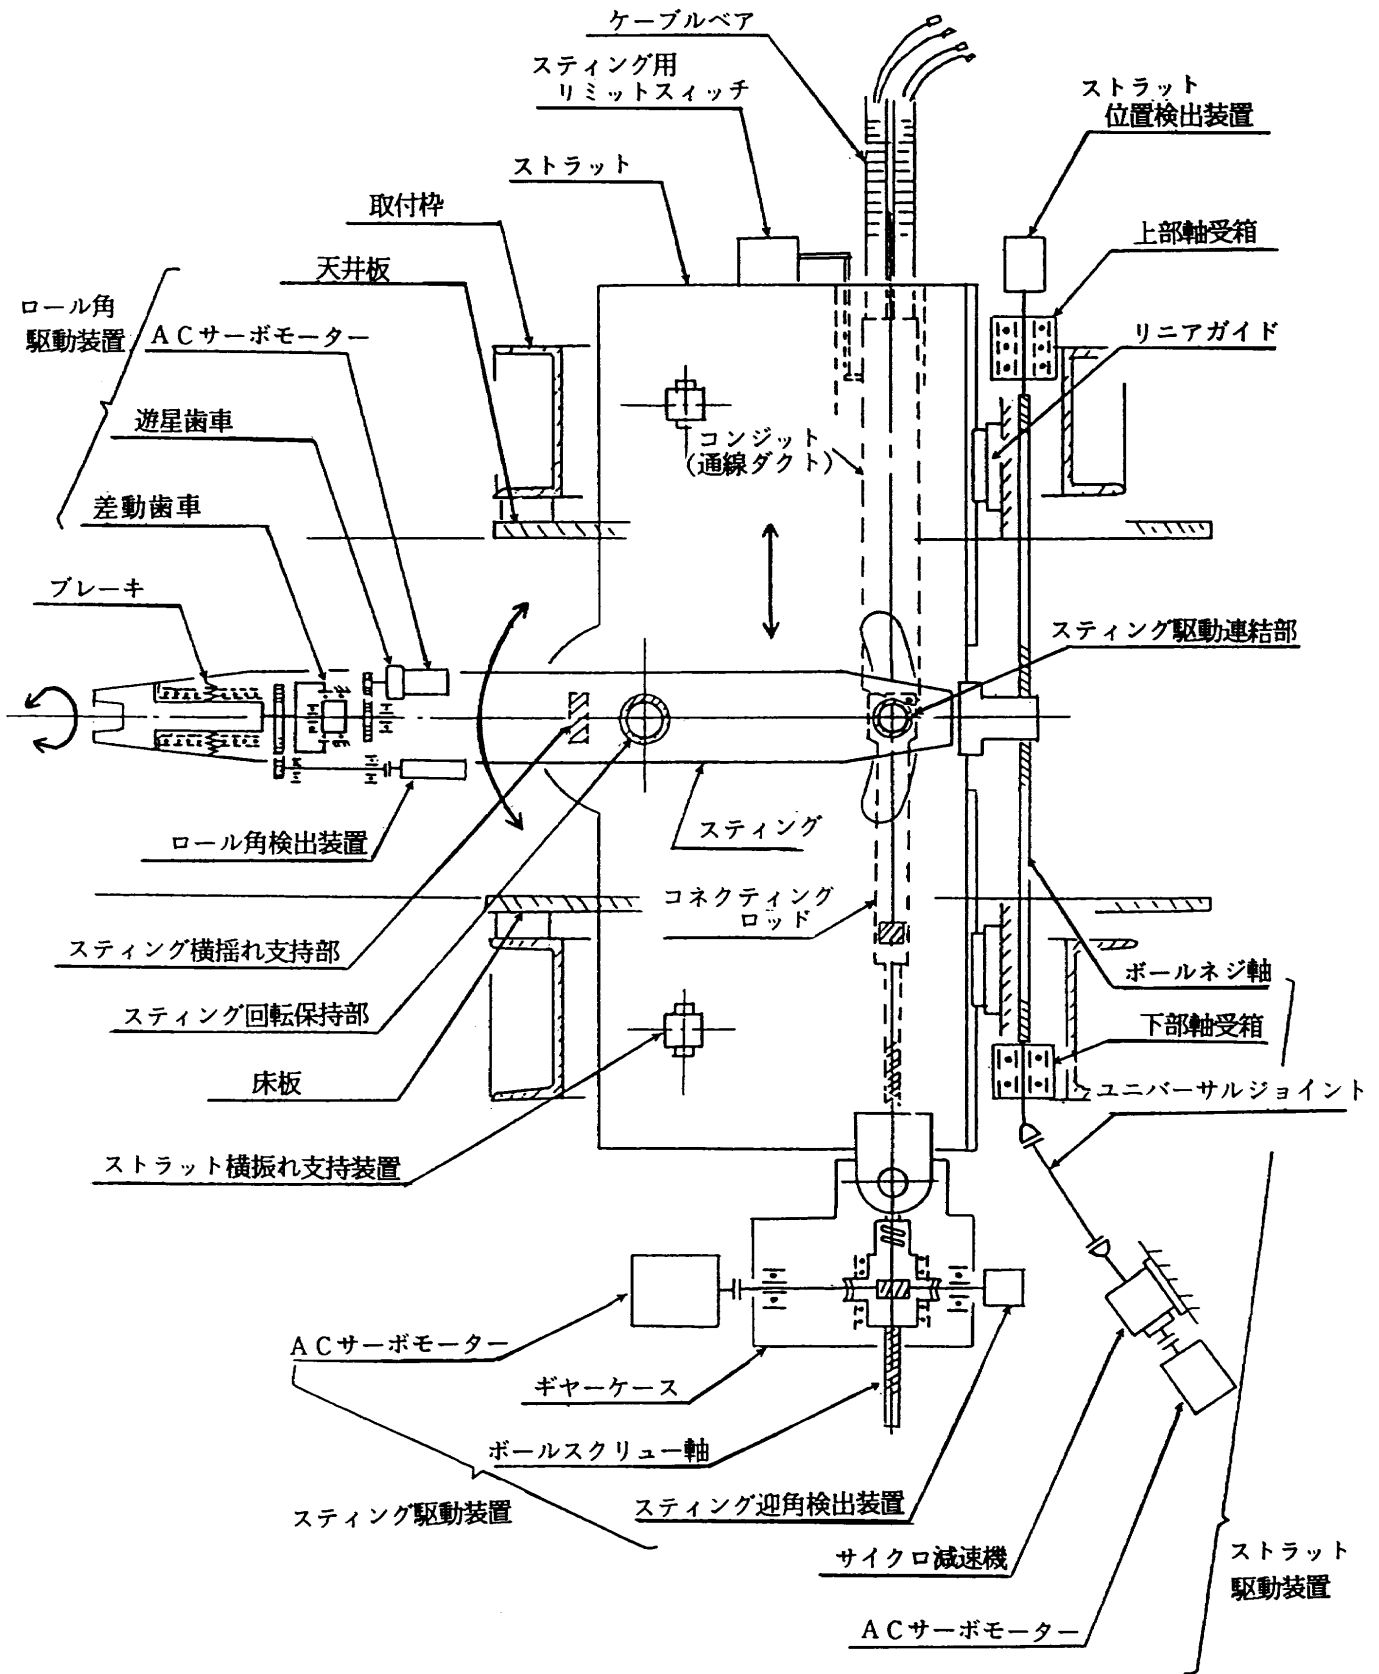
図24 模型支持装置概念図

から外に移動するので測定部中心から2.5m以上の支持物は設置出来ないこと等の制限があり、これらを全て満足する答えは出てこなかった。それらの検討結果を図19から図23に示す。図19は中心位置を制御して迎角範囲が $\pm 20^\circ$ の場合、図20は中心位置制御して $-16^\circ \sim +20^\circ$ 、非制御で $-6^\circ \sim +30^\circ$ の場合、図21は中心制御なしで $-30^\circ \sim +30^\circ$ の場合である。同様に図22は $-40^\circ \sim +40^\circ$ の場合、図23はスティングポッド中間部にプリセットの曲り部分を付けた場合で、この方式では $+50^\circ$ までの迎角が可能である。何れの方式にも長所と短所があり、良い点を取入れたかったが、風洞側の寸法制約条件と模型を風洞中心に制御する条件の両方から、図24の概念図に示すような従来通りの方式を選択した。

- (1) 模型支持装置全体の分解、点検及び清掃を行い、軸受、軸シール、ブレーキ部品及び回転保持部の老朽部品を交換し、駆動機構は電動サーボ方式に改修、位置検出器をアブソユーターを用いたデジタル式に改修し、カート上の駆動電力用と制御用の配線を更新した。
- (2) 迎角の設定精度は $\pm 0.01^\circ$ とし、検出精度は \pm

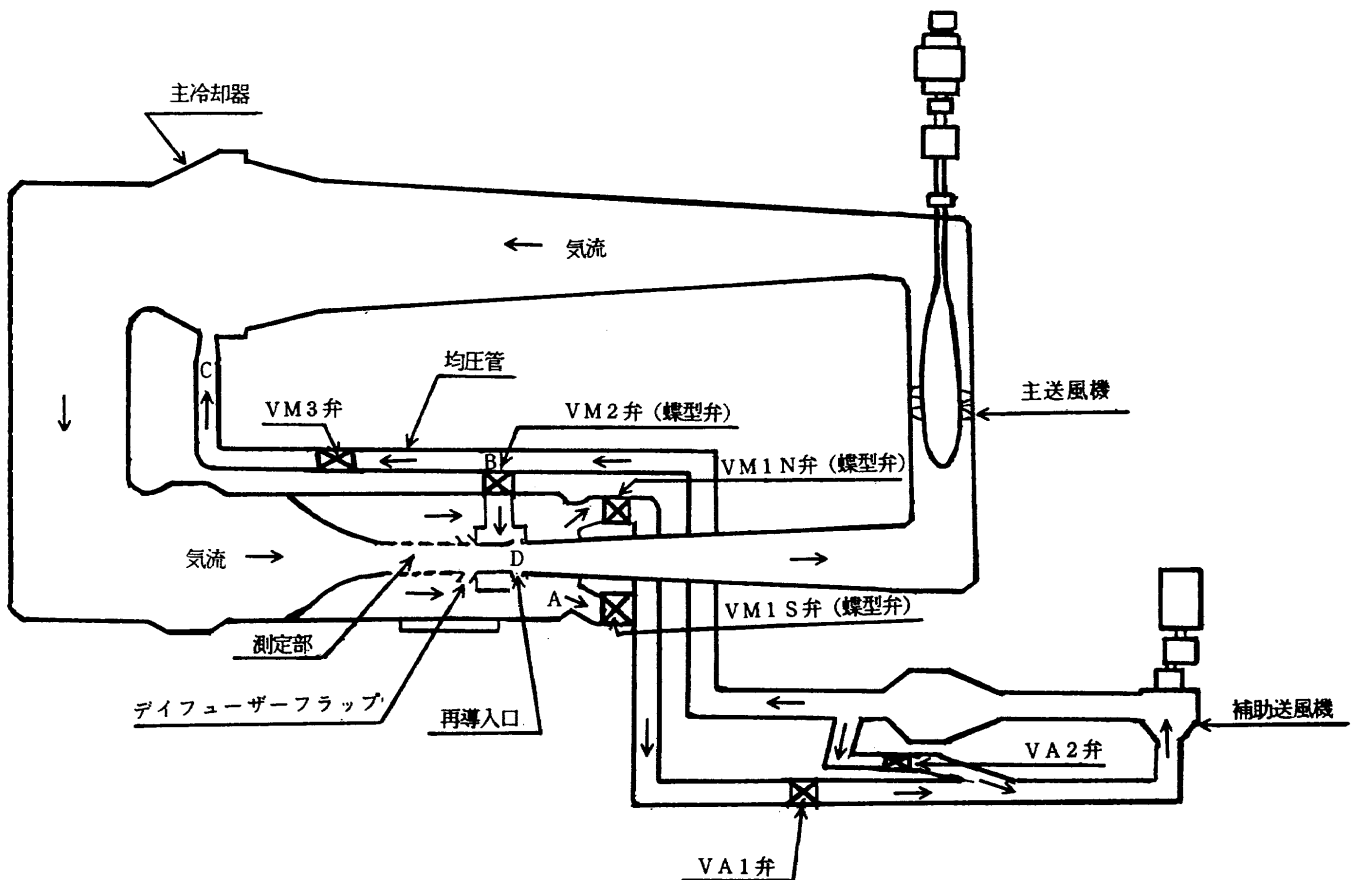
図38 補助送風機押気回路

る）内に手動による再導入口開閉用の装置が設けられていた。抽気回路入口のA点には、仕切り用の蝶型弁VM1が左右（北側Nと南側S）の入口の一つずつ設けられている。この弁は、補助送風機による抽気を行う時に開け、抽気を行わない時には閉めておくが、高速領域での試験が増加すると共に使用頻度が高まっていた。このため、駆動装置の油圧モータの油洩れ、シールの破損、インタロック用レバーの折損その他の不具合が生じてきていた。これまでは部分的な補修を重ねてきたが、それも限度となり、全体的な補修を行う必要があった。図39に再導入口の蝶型弁の取付位置、図40に弁の形状を示す。弁の周囲はエアシールによる気密パッキンでシールするようになっており、弁開時にはエアシールを抜いてから、サーボバルブに約2 MPaの圧油を供給して歯車機構を介して弁を駆動する構造である。

再導入口と蝶型弁には、次のような不具合箇所がある。
 ①再導入口接続用ゴム製伸縮管の著しく劣化していること、
 ②噴気口開度調節機構の動作が固いこと、
 ③パッキン、伸縮管等ゴム製品の著しく劣化していることがあげられる。また、④従来の噴気口開度調節は、マンホール

内部で作業するため、作業性が悪く危険なので外部調節機構に改造する必要がある。この他に、⑤蝶型弁のエアシールパッキンの劣化と著しい空気洩れ、⑥蝶型弁軸受部グリース固化によるグリースニップルの詰り、⑦蝶型弁エアシールパッキンのインターロック用互鍵弁のレバー折損、⑧蝶型弁駆動用油圧シリンダー部から著しい油洩れの不具合箇所がある。

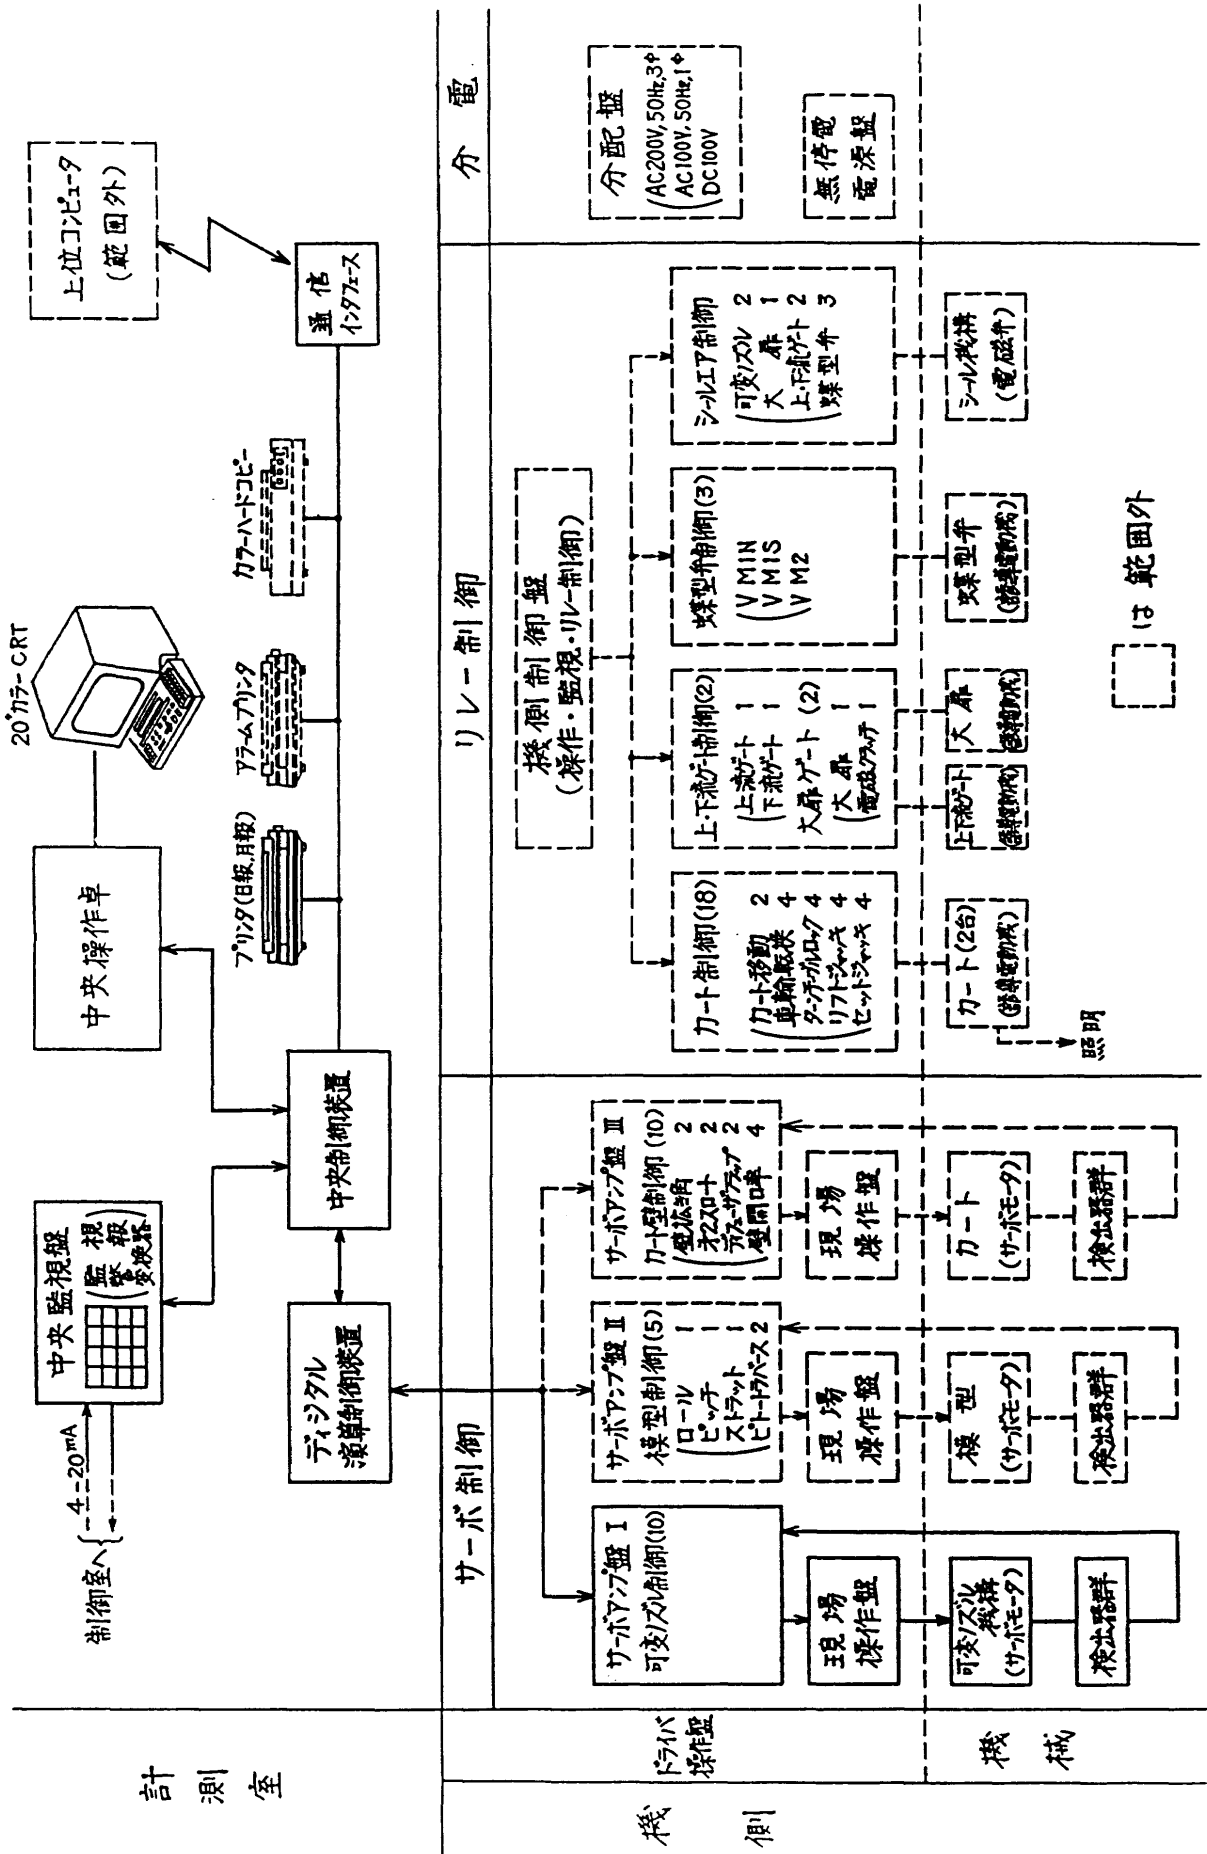
図44 制御系統図 (初期)

従来の測定胴制御装置は、測定部における様々な可動部分を、目標とする状態に設定する電気回路として、可変ノズル用、模型支持装置用、測定胴構成部のゲート、大扉、カート等の各々に対応してリミットスイッチ、開閉器、リレー等を組合わせた制御系統を収容する計測制御盤がその中心であった。この制御盤に含まれていた200個近くの回路部品が経年劣化し、リレーの接触不良による焼損や作動不良、開閉器のコイル断線や焼損、コンデンサの絶縁不良、温度ヒューズ異常作動などの故障が頻発するようになった。これらの故障の中には、模型支持装置の暴走につながり、大事故に至る寸前で危うくくい止めたケースが2、3回あった。そこまでいなくても、風洞非常停止や試験の中断、打ち切りをせざるを得な

- (1)各機器の操作方法は、従来の押釦操作によるインテングによる手動設定を廃止し、測定胴主制御装置を新設し、CRT表示を見ながらキーボード操作による自動設定方式に変更する。
 - (2)各機器が関連を持って動作する連動運転を行うように変更する。例えば、実験マッハ数をコンソールから入力すれば、マッハ数制御に関連する可変ノズル、ディフューザーフラップ及び第2スロート等が目標に向かって相互に関連を保ちながら動作するようにする。
 - (3)風洞の全ての運転状況は、計測室で監視するため中央操作卓を新設し、操作卓上のCRTで監視出来るようにする。緊急を要する保安停止要因や風洞運転上必要な信号等は中央監視盤を新設し、盤上に表示する。
 - (4)各機器の操作は、機器の近くでも操作出来るようにする。
 - (5)上位コンピュータからの指令による制御が出来るよう通信機能を有し、計測の自動化を考慮する。
 - (6)改修に含まれない機器で、従来から機側入力で行っているものも電動化、省力化を計るようにする。
 - (7)システムの制御、監視、表示及び操作方法等については、最適なものになるよう十分検討する。
 - (8)既設設備との接続は、機器の性能を損わないように十分考慮する。
 - (9)システムの故障に際しては、速やかに安全側に移行するようなシステムとする。
 - (10)システムの設計にあたっては、人間工学的に十分考慮された機器類を選択して取付ける。
 - (11)中央制御装置と制御者の意思伝達は、対話形式で行うものとする。
 - (12)中央制御装置を制御するプログラムは、現場における最終調整が最小限で済むものとし、その使用言語は高度の知識を必要としない簡単なものとする。
- 全ての設備の改修作業が完了するまで、6年間にわたったので、制御装置についても改修機器に関する機能追加を行ってきた。図44に示した制御系統図が最初の改修作業(その1)で実施したもので、改修作業(その6)まで実施した段階では図45のようになった。

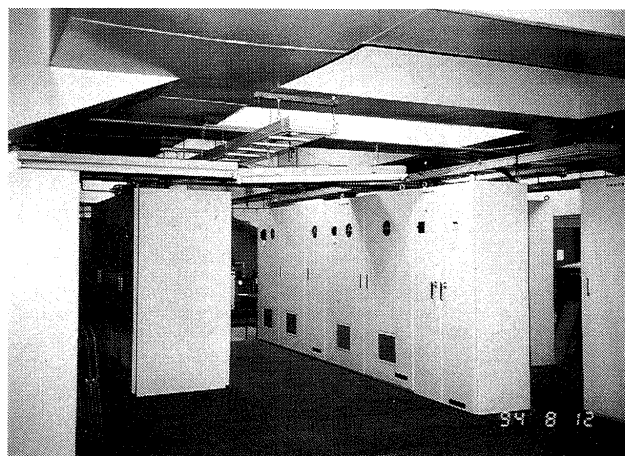
写真4 補機室制御盤

ファンによる塵埃の飛散防止の目的でカラー鉄板で覆った。制御盤を1階に集中したことで、計測装置に対するノイズ等の影響を極力少なくすることが出来たものと思われる。この外観を写真4に示す。

1階補機室中央部に、全ての制御関係の盤を設置したので、その部分の床は浮床にして、その下に元電源からの供給電線の引き込みや、他機器への電源供給を行う作業を行った。又、各機器への信号の授受のため、盤の上側に配線ダクトを設けて、2階計測室やカート室と接続するため、建物の天井梁、壁及び柱の部分は盤の冷却用

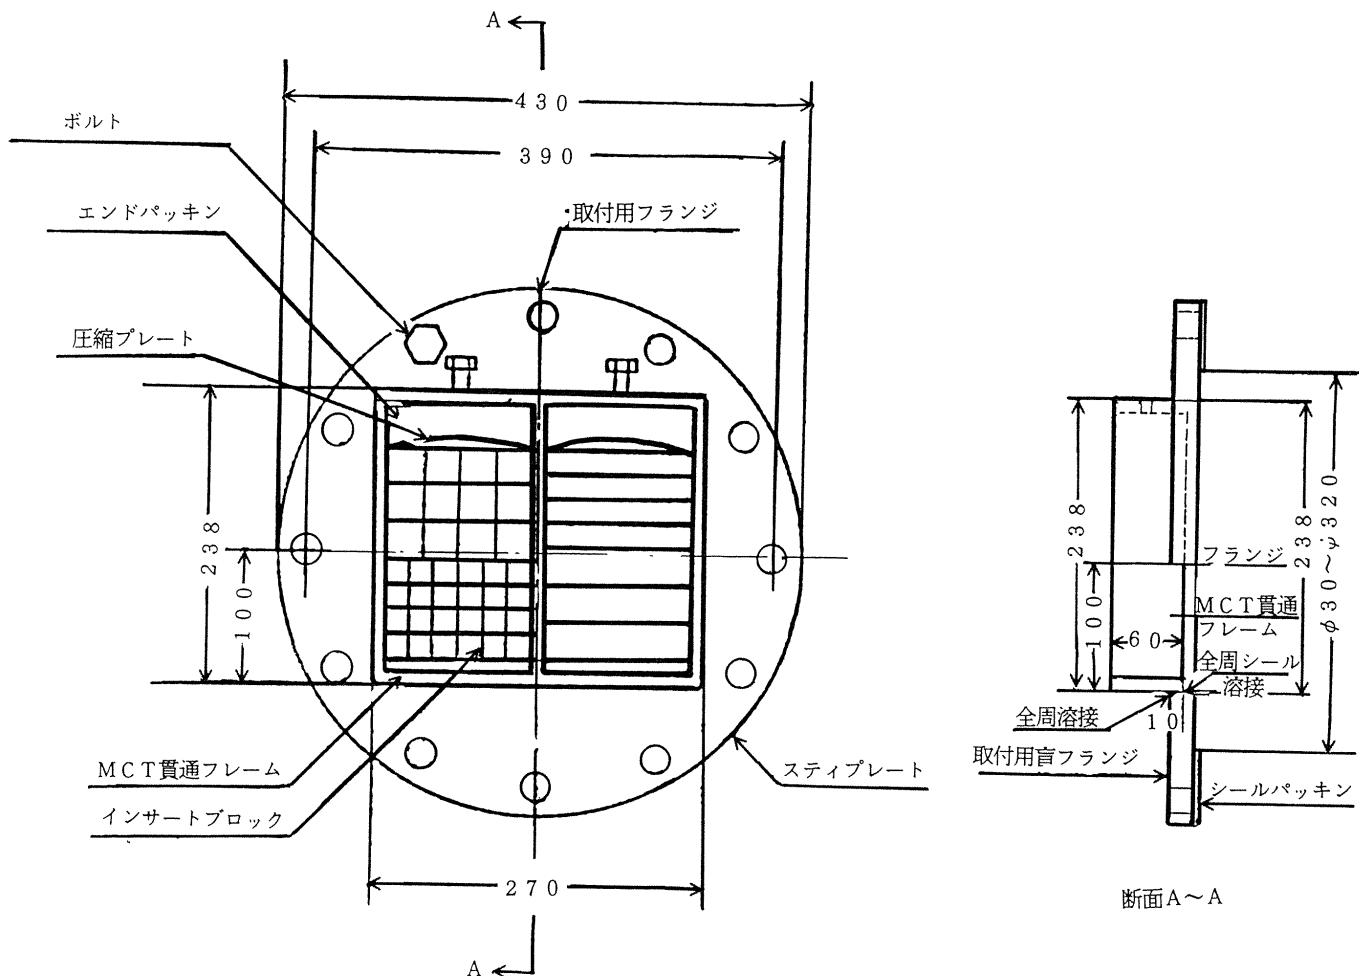
図50 MCT

は、測定部と外部との接続点なので、気密が保たれなければならない。即ち、測定部内の圧力は風速に応じて変化するので、一般的に20kPaから150kPa程度の圧力変化に対して、十分に密閉されていないといけない。図50に外観を示す。MCTは、ケーブル太さに合わせたゴムシール材（インサートブロック）で包んでから、上部から圧縮プレートを使って締め付け固定するのでケーブル周囲からの洩れは全然ない。MCTの余った部分には、充填材を補充した盲蓋のエンドパッキンを絞め込むので、その部分の洩れもなくなる。

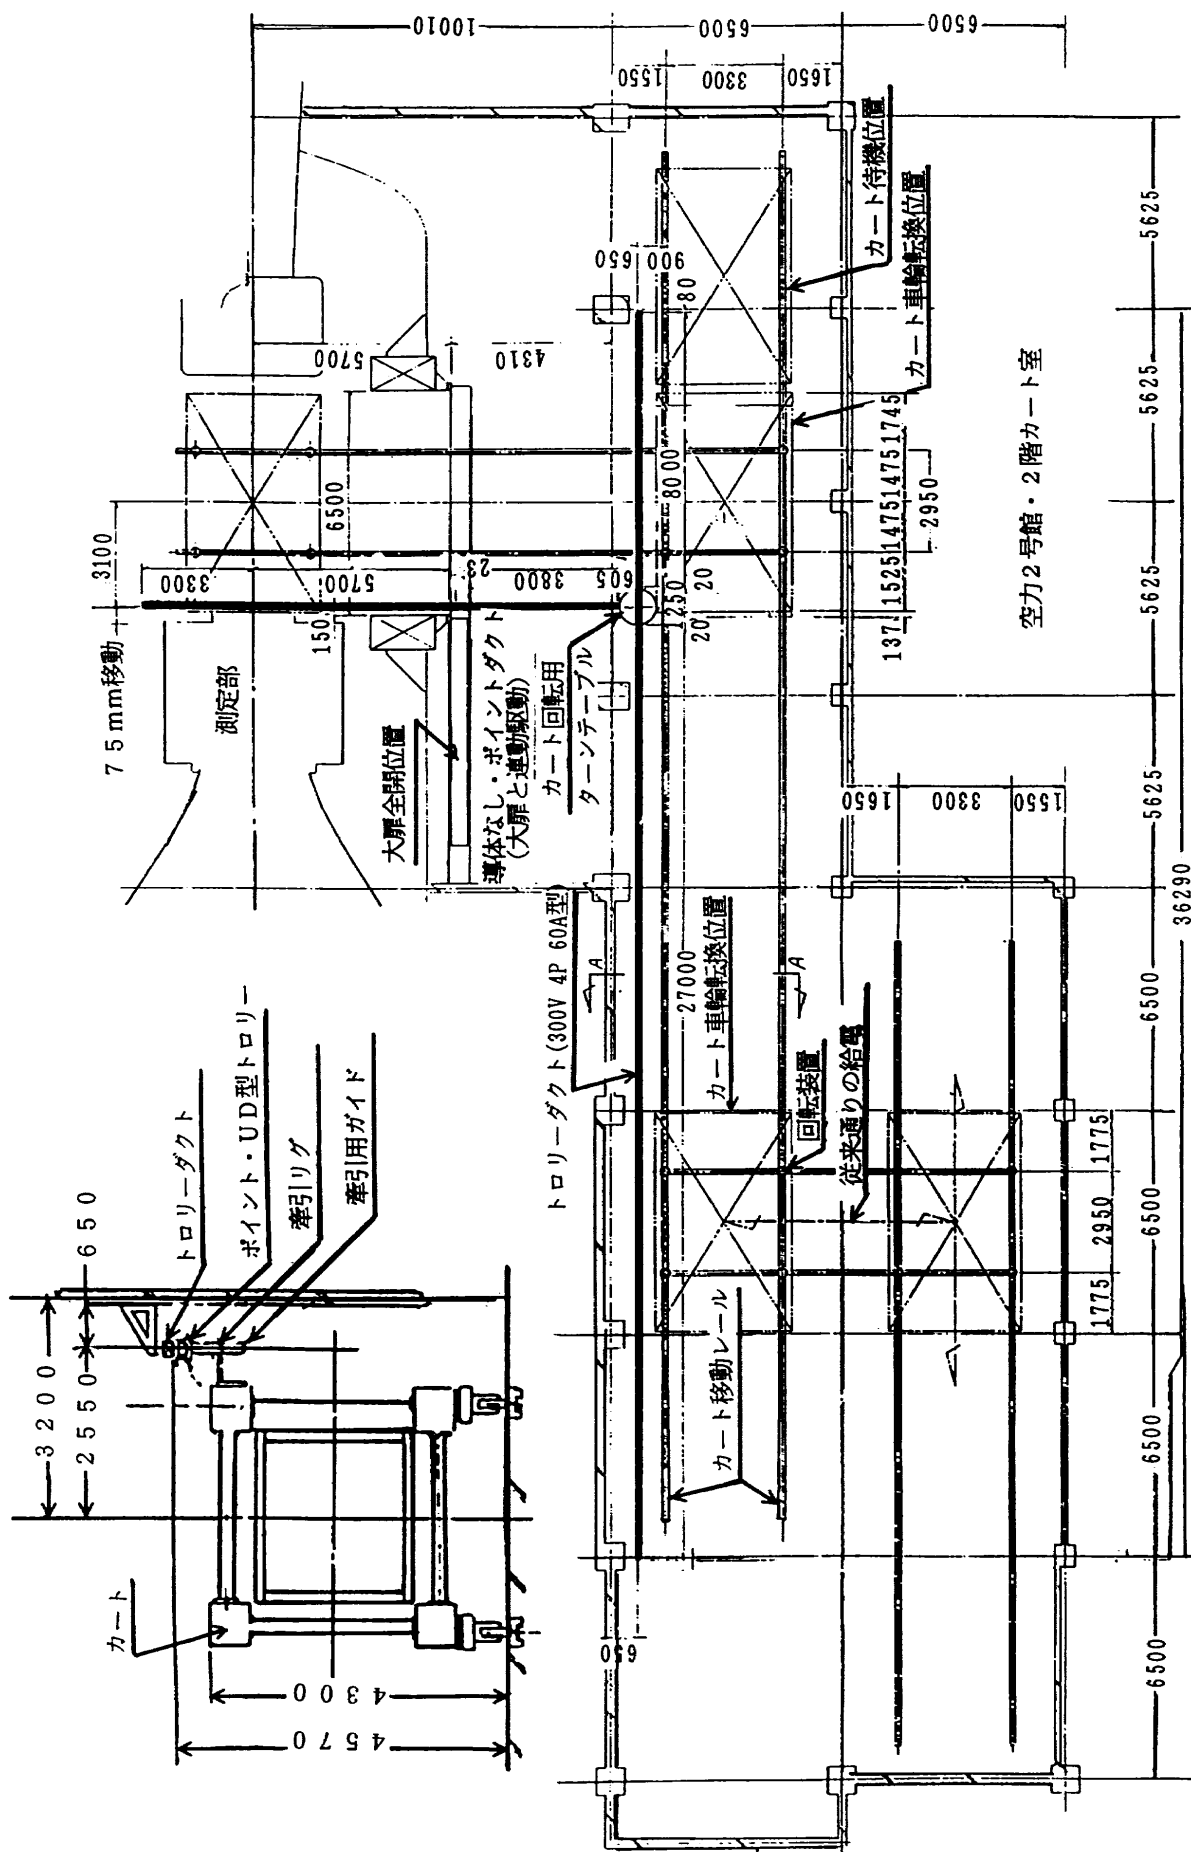
図51 トロリーダクト

カート移動は、カート室及び測定部に敷設されたレール上をカート自身が持つ移動用電動機を使い、カート上の制御盤を操作して行う。この移動の時に必要となる電源は、カート室と測定部の2箇所に設置した分電盤にケーブルコネクタを接続して供給していた。このケーブルは、移動範囲をカバーするために十分な長さを必要とするため、移動中は常時誰かが見張りとしなければならない。それでなくても、カートは大きくて目の届かない部分があるし、約400kNもある重量を考え

そこで、このケーブル接続方式を改修して、カート室天井から電源を供給するトロリー方式にすることにした。電源の配線は、カート上の高さ約5mのところに設置し、その配線溝の中をカート毎に取付けたトロリーが移動出来るようにした。この外観図を図51に示す。これによって、従来はカート移動時に3人は必要だったが、十分注意して作業すれば1人でも楽に出来るようになった。

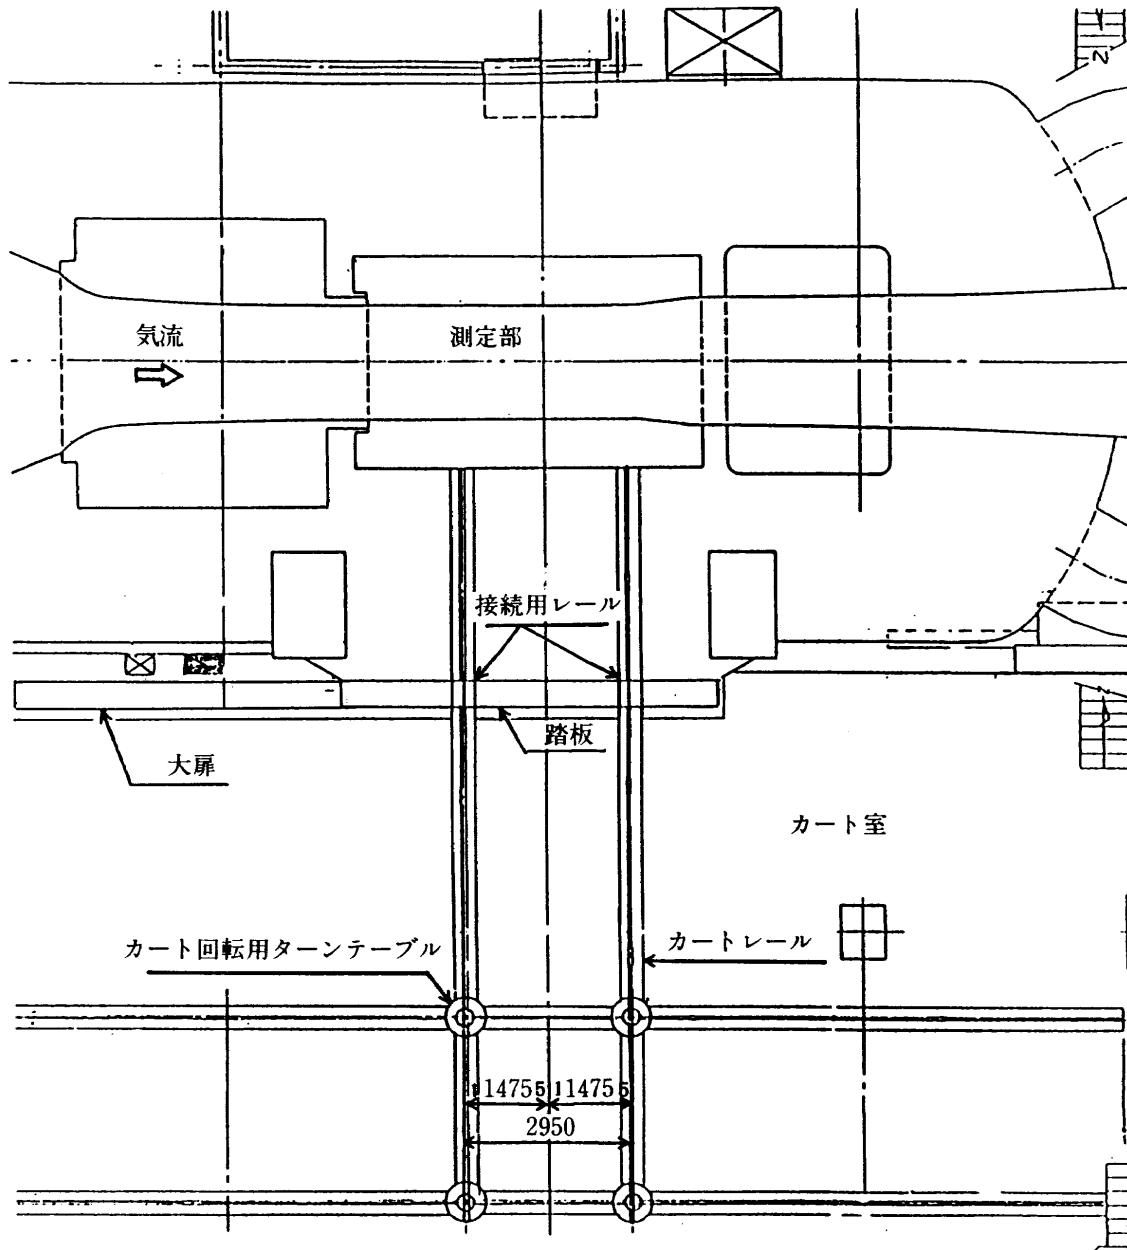
図52 大扉接続用レール踏板

カートの測定洞内への出入りに際しては、大扉を全開したのち、大扉が開いたあとにカート走行用のレールを大扉と直角方向に敷設して、その上を移動するようになっている。この操作は、同じ平面上で交差させるか、立体交差にさせるかすれば解決する。この風洞の場合、その何れも難しいので、カート用レールを跳ね上げるか、回転させるかの手段が考えられる。図52にレールを敷設した状況を示す。通常は、チェーンブロックを操作してレールを設置している。また、大扉を開けて人間が通行する時には、安全のために踏板を渡すが、約60cmの板が11枚もあり、人力で1枚ずつ行うのは大変な作業である。したがって、両方の操作性を考えた装置の改修が必要である。尚、大扉を閉にした時は、扉後端に接続したシャッターで覆いをするようになっている。こちらは開側と異なり人間や品物の搬入、搬出をしないので、品物の落下のみ防ぐ構造となっている。

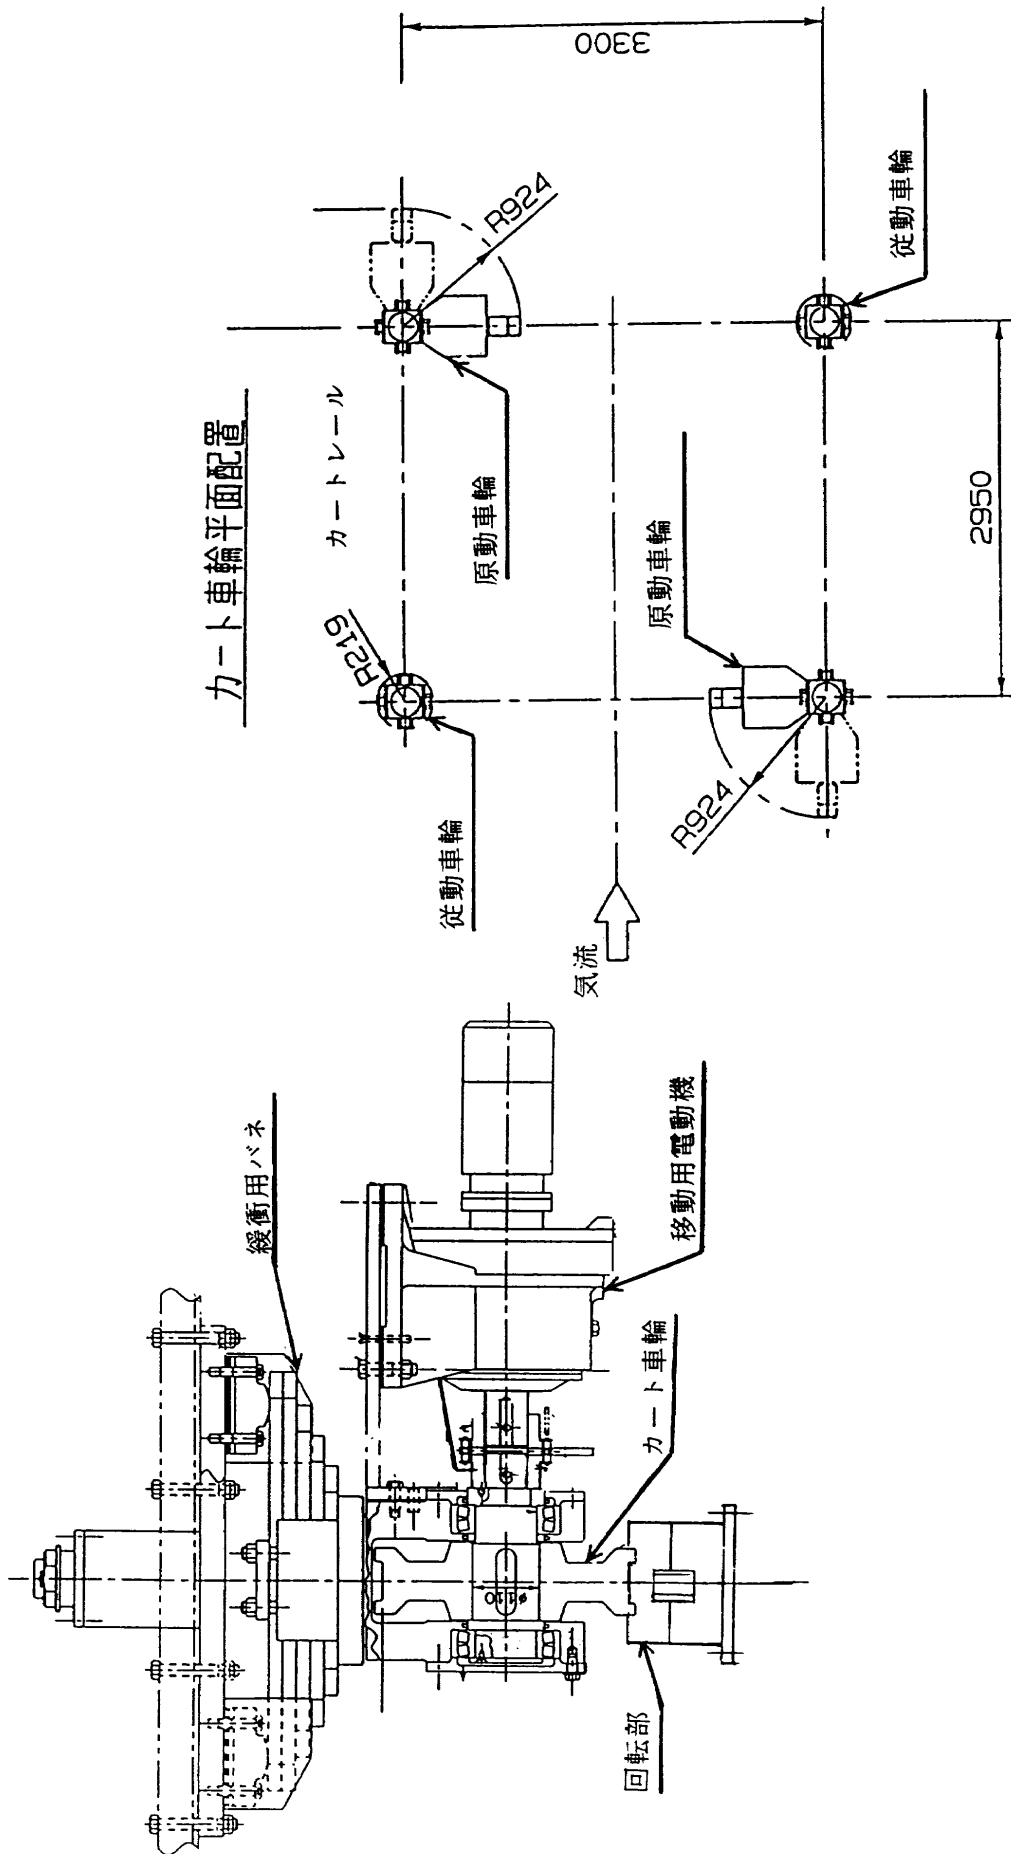
図53 カートレール回転部

カートは、移動の途中で方向変更する時には所定の位置で停止させ、車輪を回す必要がある。移動方向は、東西か南北の何れかである。図53に示すように回転位置まで来ると、リミットスイッチによりカートが停止する。回転部のロックピンを外して、カート移動車輪に回転用の棒を取付けて、人力で回転する。ロックピンを差込み固定する。これを4輪とも順次行っていくので、大変な力作業である。この作業を解決するためには、レール回転部か、カート車輪側を細工する必要があるが、カート重量、車輪の高さ、レール敷設部のスペースが問題となり解決に至っていない。
