YS-11型機胴体構造の落下衝撃試験（その1）

## Vertical drop test of a YS-11 fuselage section

The Structures and Materials Research Center of the National Aerospace Laboratory of Japan (NAL) and Kawasaki Heavy Industries, Ltd. (KHI) conducted a vertical drop test of a fuselage section cut from a NAMC YS-11 transport airplane at the NAL vertical drop test facility in December 2001.

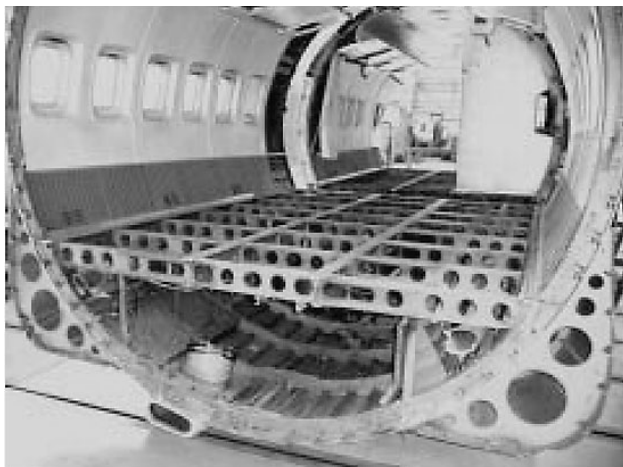
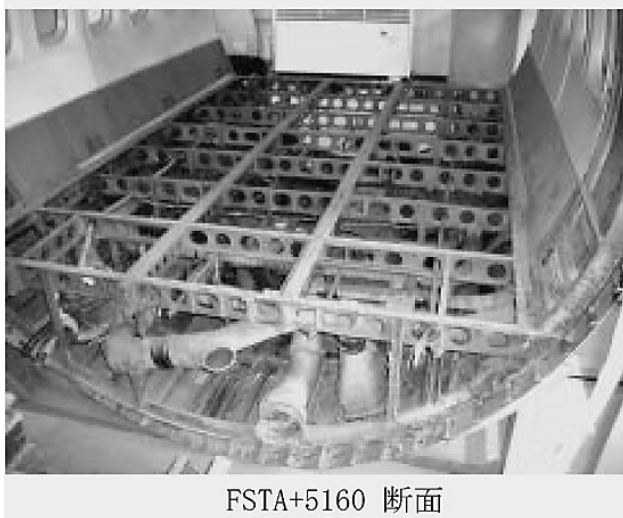
図5 改修前の供試体の状況

単位で原点からの位置を示す。今回の試験では、後方部分の胴体区間を用いた（以後、「供試体」と呼ぶ）。試験実施前に供試体の翼胴フェアリングの後縁部分、空調用ダクト、油圧配管及び電気配線類等、主構造の強度に無関係と考えられる部材（重量 78.3 kg）を撤去した。図5、図6及び図7に改修前後の供試体床下部分の状況と撤去したパーツの一例を示す。また、本試験では、供試体の切断面に特別の補強等は実施しないこととした。改修後に実測した供試体の胴体構造重量（シートなし）は 470 kg であった。供試体重心は、図8に示すように供試体を2点で吊り、それぞれの吊り上げ重量値から算出し、機軸方向のほぼ中央位置 FSTA+3404 にあった。また、供試体は胴体断面がほぼ真円、左右対称であるので胴体の幅方向の重心を中央（BP. 0）と見做した。高速度カメラ画像による動画解析のためのターゲットとして、直径約 30 mm の反射マークを FSTA+1800 フレーム及び FSTA+1800 フロアビームの代表位置に貼付した。図9に反射マークの貼付位置を示す。

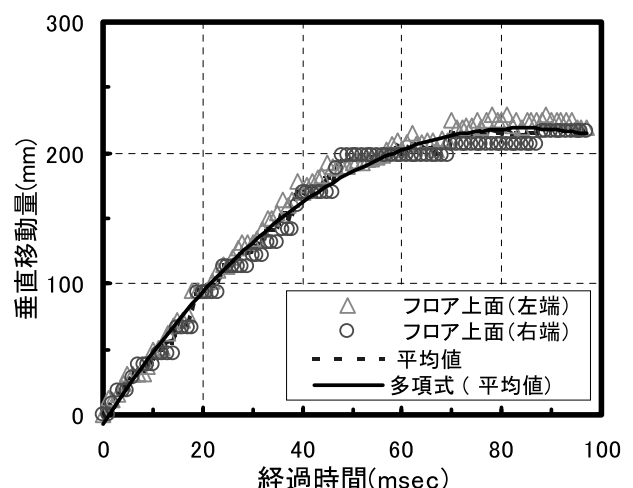
図 18 床下部の最大変形の算定に用いた変位計測と経過時間

床下部の最大変形量とその接地後の経過時間の関係は、4.2 項と同様に画像解析で求めた。図 18 に床下部の最大変形の算定に用いた変位計測と経過時間を示す。横軸は、供試体がプラットホームと接触した時刻を 0 とした経過時間（msec）、縦軸は、FSTA+1800 左右フロアビーム/フレーム接続部に貼付けたマーカの中心点とプラットホーム上面までの垂直距離（mm）を示す。図では、クラッシュ過程の複雑な破壊形態等に関連し、特に右側部分（○印）で一様な進行とはならず大きな階段状になっているが、結果としては最大変形量 220 mm と接地後の経過時間 84 msec を得た。フロアビーム、ストラット及び床下フレーム最底部の移動量等についても同様な解析を実施したが、マーカ位置で部材に座屈や破損等が発生したため画像解析は不可能であった。また、フロアビームは変形量が小さく、使用した機器の画像解析分解能では計測は不可能であった。フロアビーム及び床下部の変形量については、試験後に全装備品搭載時と人体ダミー、シート、床パネルを撤去した状態（胴体構造単体）について、フレーム位置毎にスケールを用いて計測を行った。ここでは、フロアビーム/フレーム接続部に変形が認められないため FSTA+1800 及び FSTA+5160 の左右シートレールの窓側 4 点を基準点とし、これらを仮想直線で結んだラインより下方向の変形を正として測定した。図 19 及び図 20

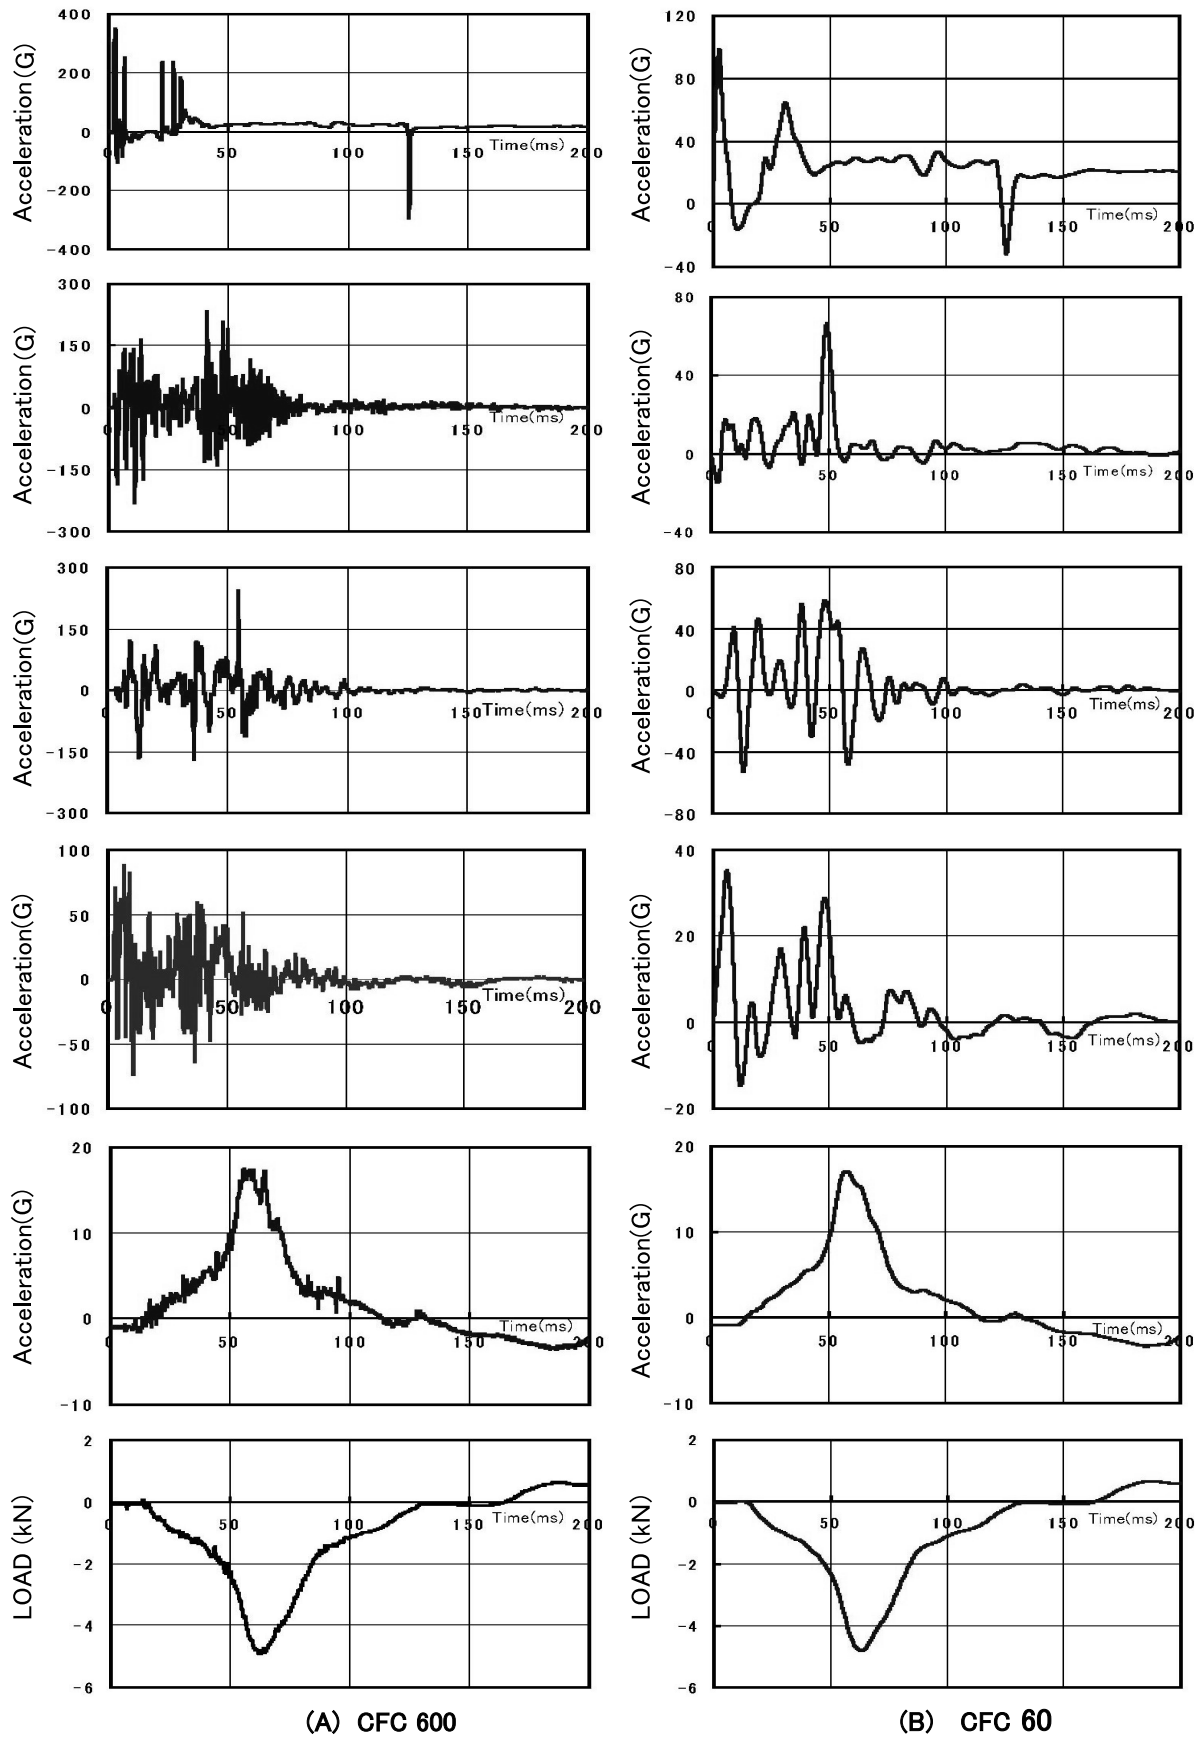
図 21 代表位置での時刻歴応答線図

図 21 に代表位置での時刻歴応答線図を示す。上段より FSTA+1800 フレーム最底部、FSTA+1800 フレーム右ストラット下部、FSTA+1800 左シートレール通路側と窓側及び ATD # 1 の腰部加速度と腰椎荷重である。左列は CFC 600 または CFC 1000 によるフィルタ処理結果（下段 2 つの人体ダミー）であり、右列（B）が CFC 60 処理による結果である。ここで、横軸は、供試体の底部がプラットフォームに接地した時刻を 0 ms とした経過時間、縦軸は上下方向の加速度（G）または荷重（kN）とし、上方向を正とした。CFC 600 処理による FSTA+1800 フレーム最底部の応答では、接触直後の 2.5 ～ 3.5 ms の第 1 次波で約 350 G と高い加速度が発生しているが、30 ms 以降では、フレームが完全に崩壊（補強接手板の剪断）し、加速度が平坦な値となっている。また、125 ms 付近の下方方向の大きなピークは崩壊した構造部材のバックリング等による衝撃信号であると考えられる。FSTA+1800 フレー

ムの右ストラット下部のピークは、第1次波の11.0 msで-230 G、主応答波の41.1 msで235 Gとなっている。上記と対称側となる左ストラット下部（付録1の4/41図上段）では、第1次波の5.8 msで319 G、10.2 msで-258 Gまでの値は有効に検出しているが、15 ms以降はセンサの剥離と考えられる波形となっている。FSTA+2760左ストラット下部（付録1の30/41図上段）でも15 ms以降同様な波形となっているが、有効な範囲では10.0 msで593 G、9.3 msで-755 Gと他フレームの同位置の2倍以上高い値である。この付近のフレーム間には点検扉が設置されているため強度が高く、フレームが大きく変形または崩壊した位置と比較して衝撃吸収が少なかったためと考えられる。逆に、大きな変形が確認された右側部分（付録1の31/41図上段）では127 G及び88 Gと左側の値の1/5程度であった。この傾向はCFC 60による処理結果でも同様であった。付録1に全計測点のCFC 600またはCFC 1000処理の加速度時刻歴応答及びCFC 1000処理の圧縮荷重時刻歴応答線図を示す。付録2～付録4にCFC 60処理の加速度時刻歴応答線図、CFC 600処理のひずみ時刻歴応答線図及びCFC 60処理のひずみ時刻歴応答線図を示す。これらの処理結果からピーク、ピーク到達時刻及び持続時間は、図22に示すようにピークの形状が単峰の場合（A）と多峰状態の場合（B）について、次のように定義した。ピーク到達時刻 $T_0$ は供試体の接地時を0 msとした経過時間とする。持続時間 $T_d$ はそのピークの発生時刻 $T_s$ から終了時刻 $T_e$ までの時間として $T_d = T_e - T_s$ より算出する。ピークの形状が単峰の場合には、 $T_s$ 及び $T_e$ を波形の極性が変わる時間軸との交点をそれぞれ $T_s$ 、 $T_e$ とし、多峰状態の場合には、個々の顕著なピーク $T_0$ を頂点とする三角波でカーブフィットを行い、時間軸との交点をそれぞれ $T_s$ 、 $T_e$ とした。ピークは0 msより応答がほぼ収束する200 msまでの間の上下方向の各最大値とした。本報告では省略するが各計測点でのエネルギー吸収量等の比較評価には、図22の（B）に代表する極性が同じの複数のピークが1つのグループとなっているような場合（多峰）に、ここで示した1つのピークの応答だけでなく、その前後にある小ピークを含んだグループ全体の継続時間との関係等についての総合的な検討も行う必要が生じると考えられる。

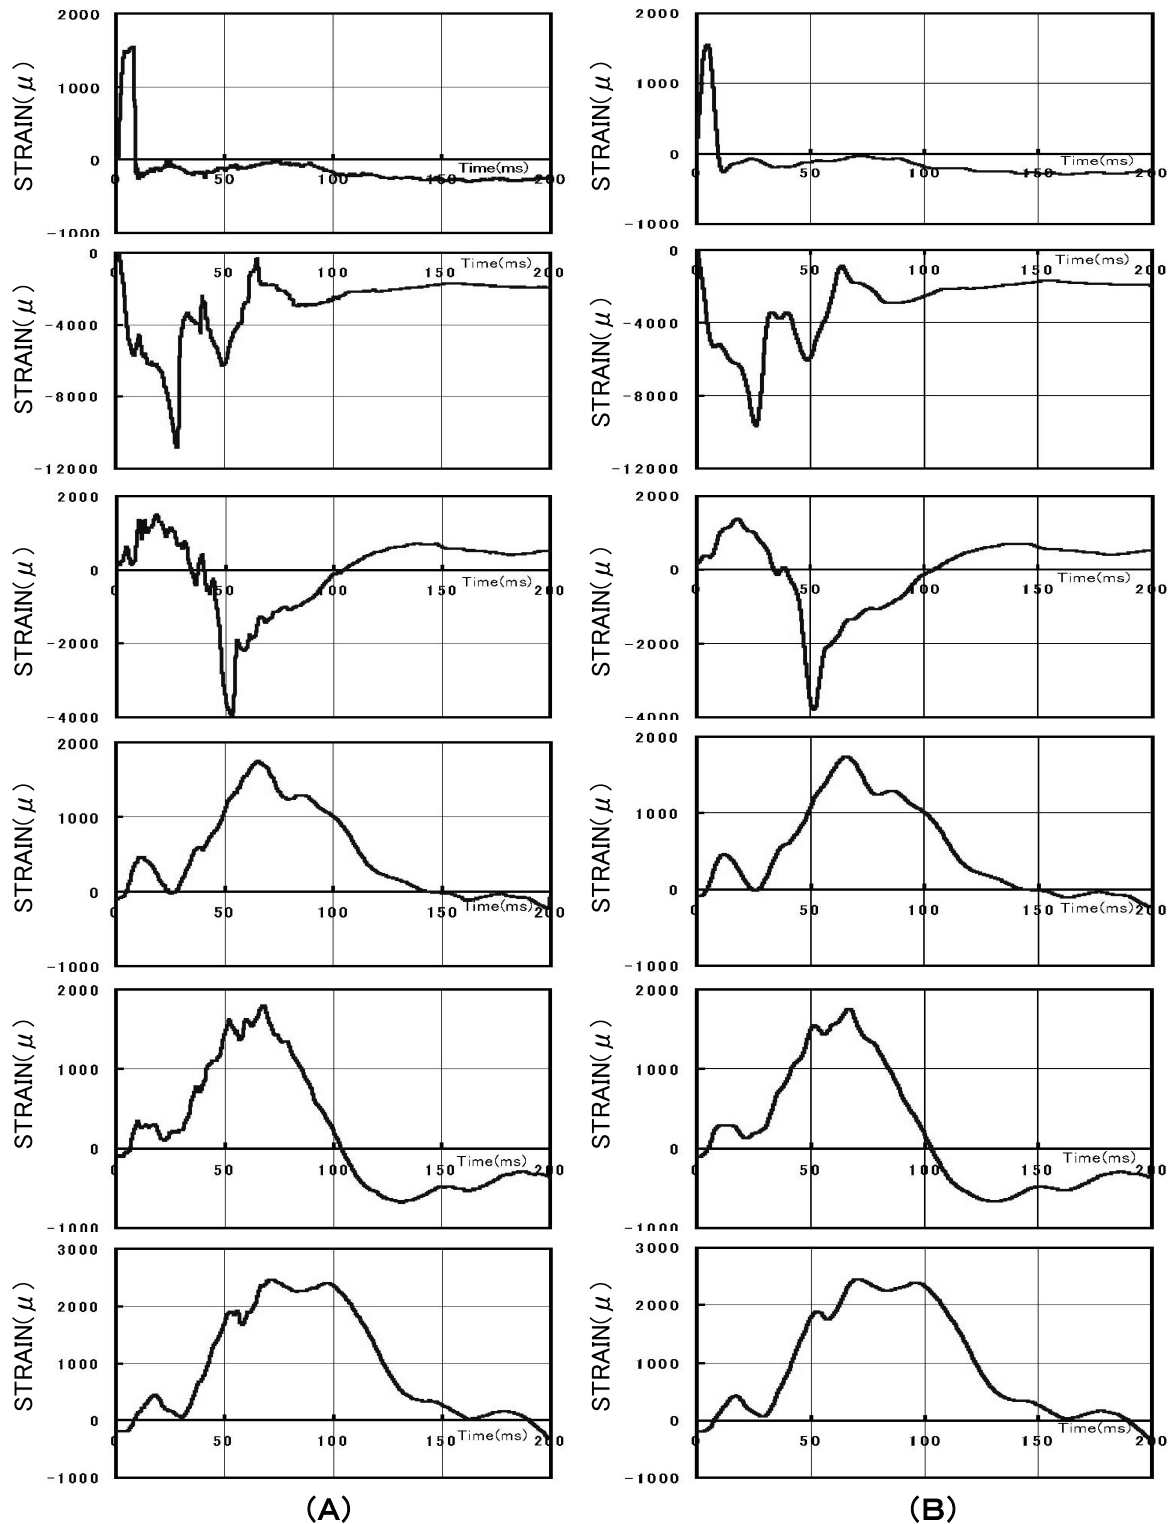
図25 代表位置のひずみ時刻歴応答線図（A：CFC 600 処理結果，B：CFC 60 処理結果）  
 図の説明：上段より，FSTA+2760 フレーム最底部，左ストラット下部，右ストラット中央部，  
 #1L シート左前脚柱中央部の正面， #1L 前方チューブ中央部， #1L 後方チューブ中央部

計測点は各部材の長さの中心位置に設置したため、必ずしも座屈及び曲げ応力の最大位置ではない。図 25 に代表点のひずみ時刻歴応答線図を示す。図の左側 (A) は CFC 600 処理、右側 (B) は CFC 60 処理による結果である。図の横軸は接地時刻を 0 とした経過時間 (ms) であり、加速度応答の記述と同様に 200 ms までを示した。縦軸はひずみ量で  $10^{-6}\epsilon$  単位を ( $\mu$ ) で示した。図は、上段より FSTA+2760 フレーム最底部, FSTA+2760 左ストラット下部, FSTA+2760 右ストラット中央部, #1L シート左前脚柱中央部の正面, #1L シート前方チューブ中央部及び #1L シート後方チューブ中央部のひずみ時刻歴応答を示す。得られた代表点の最大値とその状況としては、FSTA+2760 フレーム最底部では大きく崩壊しているが検出量は内側及び外側とも 1 ~ 数 ms 以内で 1550  $\mu\epsilon$  程度までに達するがこれ以上とはならず、約 9 ms で荷重方向が逆転し小さな値となる。この部分のフレームは接手補強板でリベット結合されており、このリベットの剪断または接手補強板の破断により崩壊が発生しているため、計測点付近のフレームには大きなひずみが生じなかったものと考えられる。FSTA+2760 左ストラット下部のフレーム内側では約 28 ms で、-11000  $\mu\epsilon$  のひずみ値を検出し、

崩壊している．図26にフレームの崩壊状況を示す．図は，FSTA+2760 フレームの左ストラット下部付近を後方より観測したもので，ひずみゲージ位置近傍で崩壊が発生している様子が確認できる．ストラット単体では，付録3

の圧縮ひずみが $-2400\ \mu\epsilon$ 程度で健全であったが、その他のフレーム位置のストラットは座屈していた。また、図 25 の下 3 段に示すように #1 L シート脚柱及び前・後方チ

ューブでは  $3000\ \mu\epsilon$  以下であった。これらの部材は試験後に実施した寸法計測においても、試験前の健全形状の寸法数値と一致、または曲げ変形等が認められなかったことから塑性変形には至らなかったと判断できる。また、ひずみの第 1 次波はフレーム最底部では数 ms に発生するが、シート部では 10 ms 付近にあり、主応答波はフレーム下部及びストラットで約 50 ms、フロアビーム及びシート脚等で約 65 ms ~ 85 ms であった。今回の試験では、FSTA+1800 左ストラット正面-中央の STR-01 計測点と同一計測点のセンサ等で衝撃初期時よりケーブル断線等が発生してデータ不検出なものがあったが、これら計測点がバックアップ計測点であったため、目標の計測点データは全て確保できた。ここでは、計測システムのバックアップ計測の必要性が確認された。

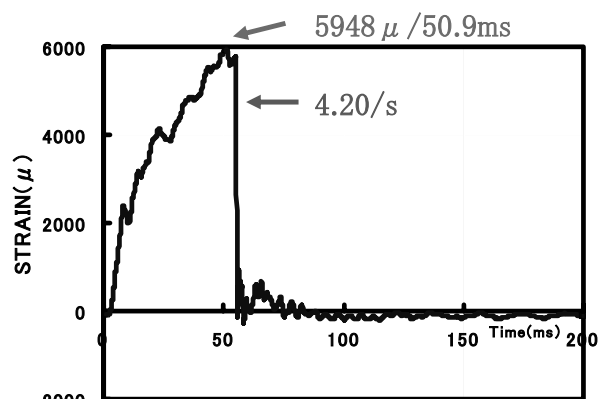
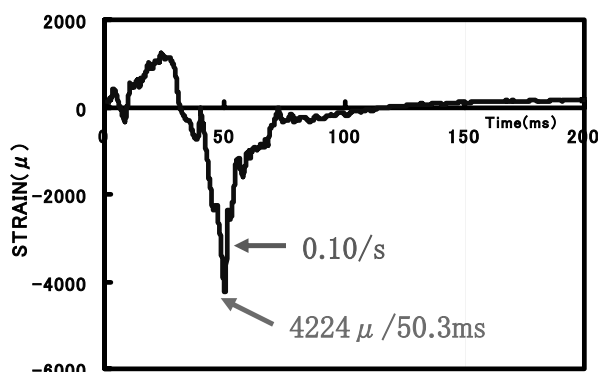
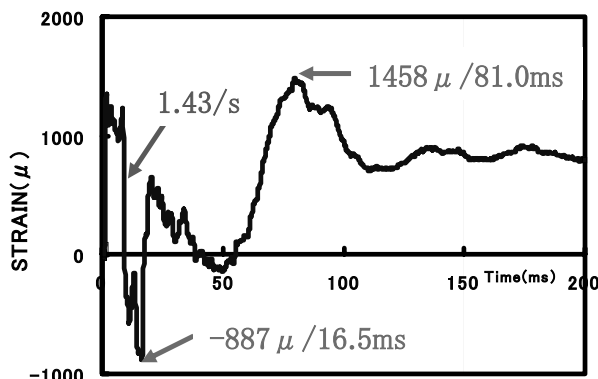
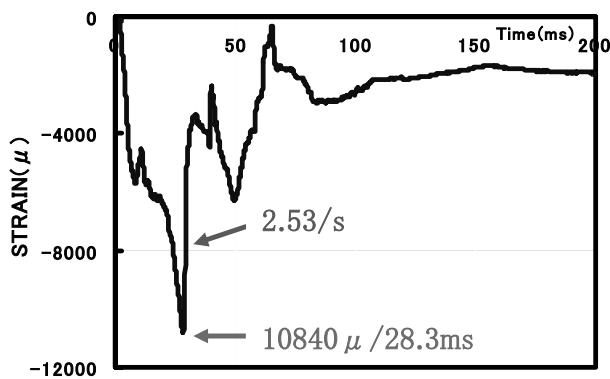
図 27 CFC 600 処理のひずみ速度の代表例

ひずみ速度は、図 27 に CFC-600 処理によるひずみ速度の代表例を示す。上段左図の FSTA+2780 フロアビーム-中央下面において、フロアビームに亀裂が発生したと考えられる 51 ms 付近の時刻で、ひずみ検出量が約  $6000\ \mu\epsilon$  から  $0\ \mu\epsilon$  と一気に下がった瞬間に最高速度の  $4.20/s$  となった。下段左図の FSTA+2780 フレーム最底部-外面においては、約 10 ms 付近の下降で  $1.43/s$ 、下段右図 FSTA+2780 フレーム-左ストラット下部内面では、約

- (4) ひずみ速度は、FSTA+2780 フロアビーム中央下面において、この部分に亀裂が発生したと考えられる瞬間に、4.20/s となった。フレーム最底部で 1.43/s、左ストラット下部内面で 2.53/s であった。主応答波では 0.02/s 以下であった。
- (5) 高速度カメラは、解像度 512 × 384 画素、記録速度 1000 Frame/s と設定して記録した。画像解析の分解能は、撮影範囲の画像垂直距離が約 3000 mm であるため、約 7.8 mm/画素となった。試験では左右フロアビーム接続部とプラットホーム上面までの垂直距離の画像解析平均値に近似曲線をあてはめ良い結果が求められた。同様に、最大変形量は 220 mm の解析結果を得たが、最大 4 % 程度の誤差が考えられる。前面 FSTA+1800 フロアビームの変形解析は、実測最大変形量が数 mm 程度と小さかったため不可能であった。今後の画像計測には、撮影範囲を小さくするの局所的部分撮影等の多重撮影を行い、また、より高分解能の機材を利用する等の工夫が必要である。
