TM-167

## YS-11A-300 型輸送機の胴体疲労試験

——中部胴体前方大型貨物口部および後方乗降口部付近——

航空宇宙技術研究所  
NATIONAL AEROSPACE LABORATORY

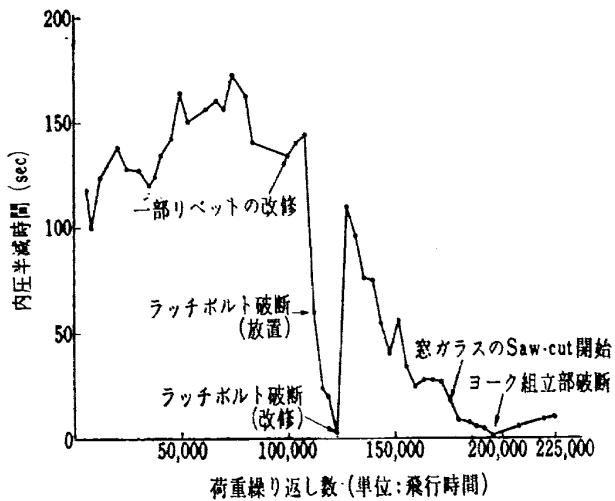
図 7 内圧半減時間

えられるので、内圧半減時間の測定により重要な被害の発生を知ることができるほかに、他の被害発生の可能性を示す構造の劣化の様子が知られる。なお図7に示したように試験の初期には内圧半減時間がやや増加する傾向が見られるが、これは各種の扉のパッキンとストライカとの密着性が、パッキンの“なじみ”によって増したためと思われる。しかしこの傾向も外板の接合部、ストリンガ、シャタイその他のリベット列に施してあるシール剤が劣化していく時期（水中で試験を行なったためもあって空気による試験例よりきわめて早い）から低下の方向に転じている。

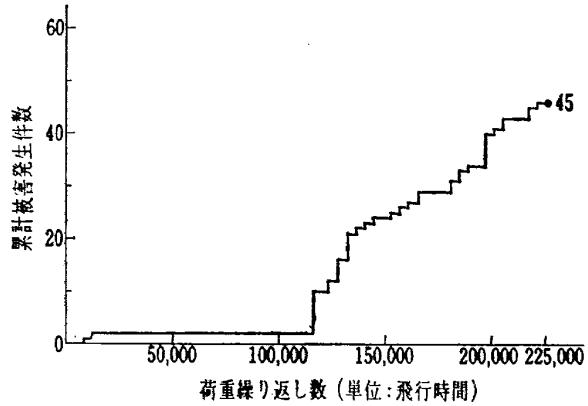
図 8 累計被害発生件数

供試体の内圧半減時間を図7に、被害発生状況を図8に示す。点検によって発見された被害を発見順序に従って表3に、被害発生位置を図9に、また疲れき裂の進展状況を図10に示した。これらをまとめると、

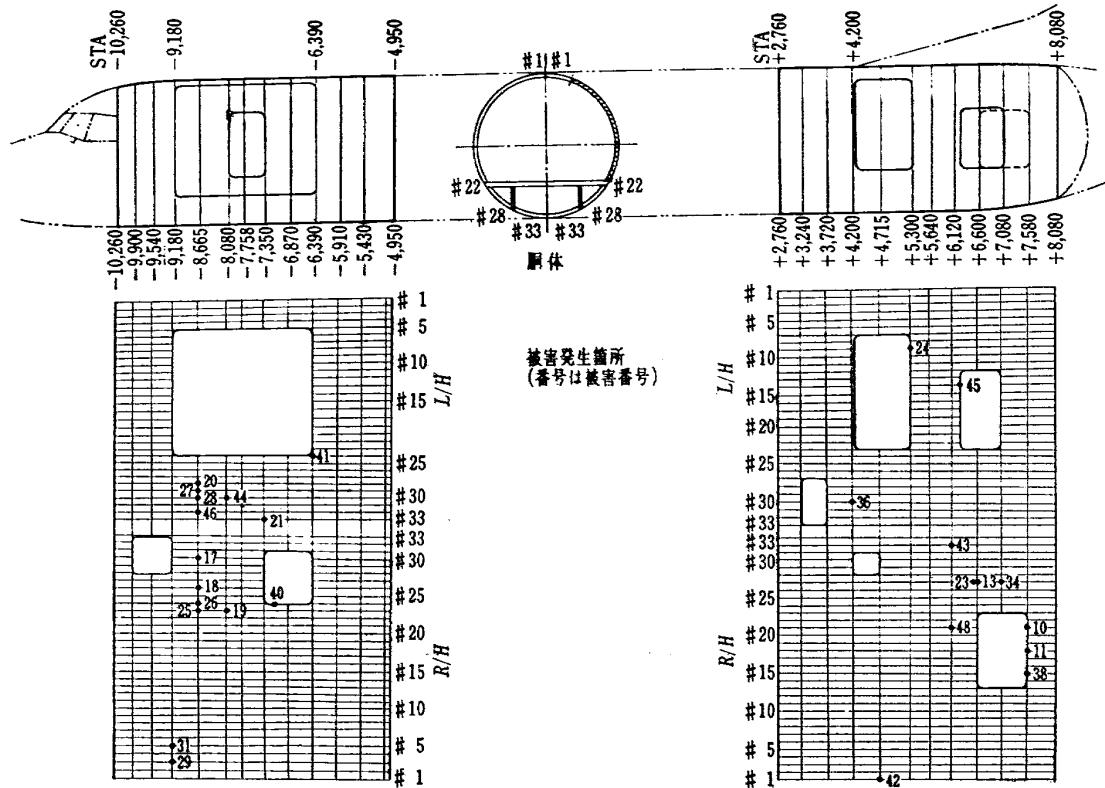
図 9 被害発生箇所

ストリンガのき裂は大部分がフレームとの結合リベット位置から生じており、胴体の開口部の床下側に集中している(図9参照)。その発生状況は大部分が図13に示すようなものである。構造的に比較的点検が困難なこともあるが検出時には断面の曲がり部までき裂が達しているものが多かった。これらのき裂は主として内圧によってフレーム間の外板およびストリンガがたわみ、その中間支点であるフレームとの結合リベット孔で応力集中が生じたために発生したと考えられ、その後においては隣接ストリンガにもき裂が生じた例が多い。これらの破損部は最高12回のフェール・セーフ荷重にたいしてもき裂の進展は小さく安全性が認められた。
