TM-222

YS-11A-500/600 型主翼疲れ試験 (II)

—セーフライフ試験と機体の被害状況—

航空宇宙技術研究所  
NATIONAL AEROSPACE LABORATORY

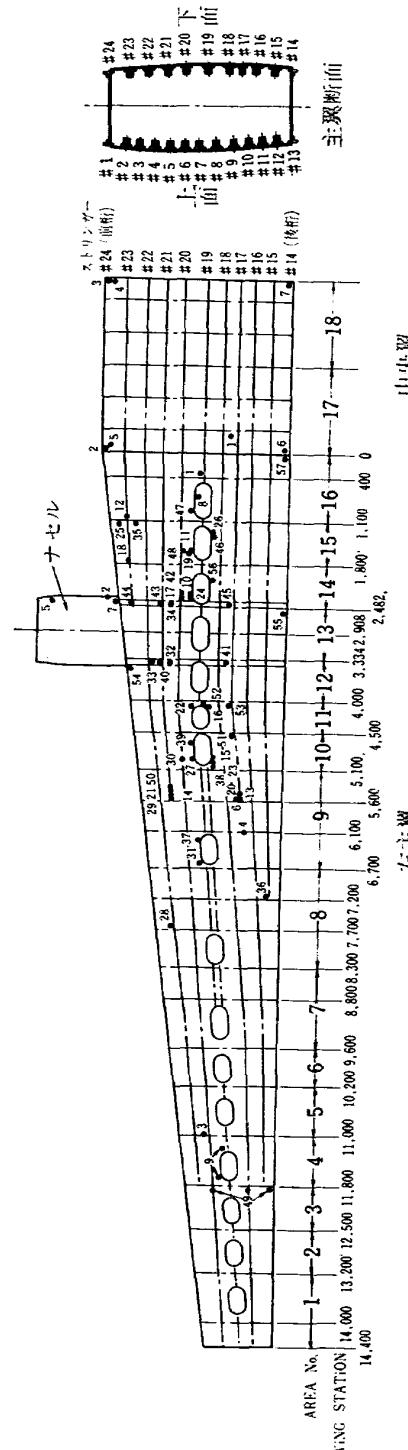
図 12 YS-11A-500/600 型主翼被害箇所 (数字は発見順位)

それらの被害の発生位置を発見時の順序による番号で図 12 に示すが，この図に示すように，被害はナセル付近および W.S. 5,600 のストリンガー端末部に多いことがわかる。

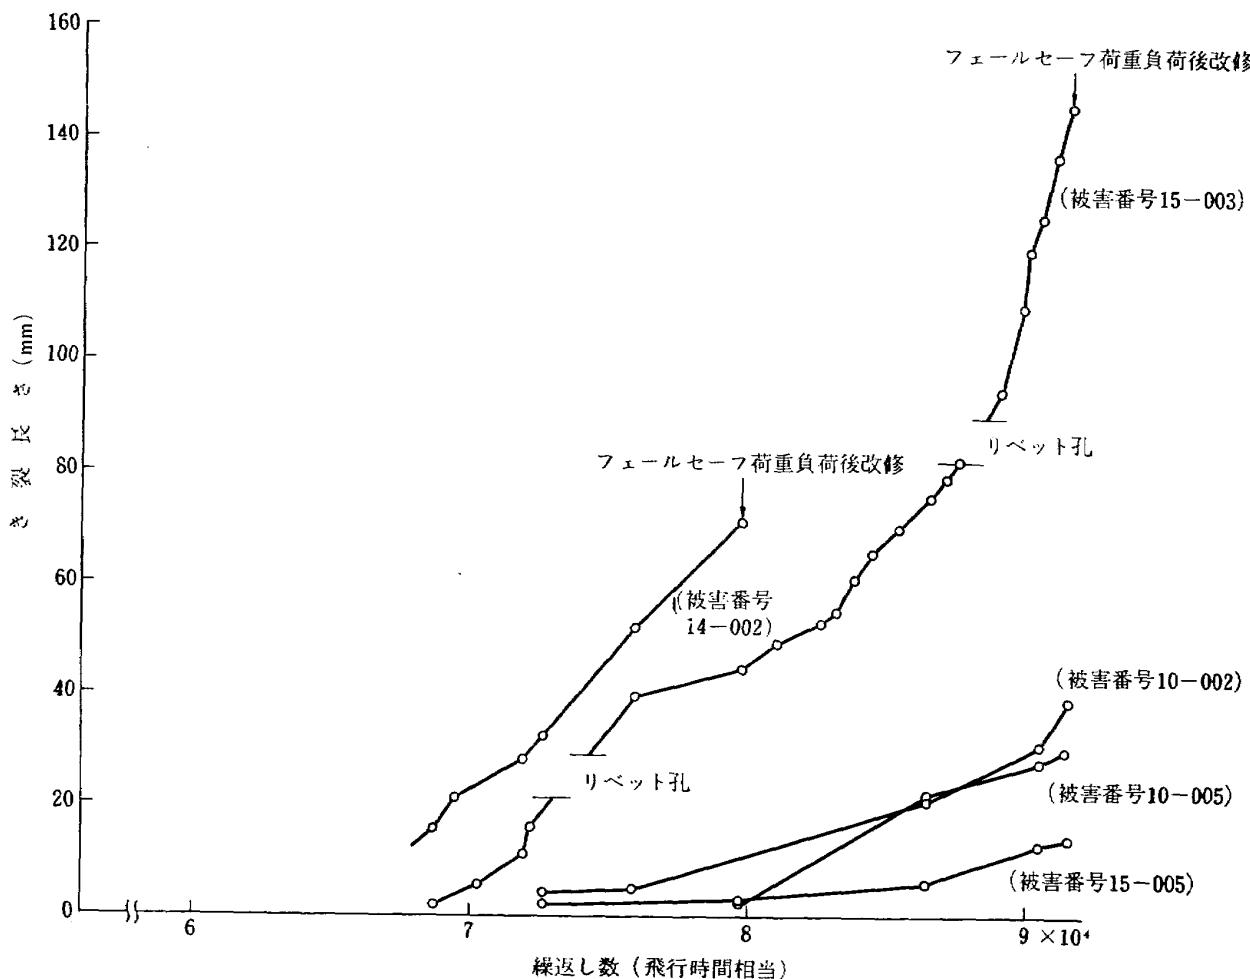
図 23 代表的な外板のき裂伝ば状況

このき裂の伝ば速度はナセル内側のき裂(図 16 の被害番号 14-002 および図 17 の被害番号 15-003)が最も速い、その代表的なき裂の伝ば状況を図 23 に示す。この図から明らかなように、最も速いき裂でも発見後き裂が 50 mm 伝ばするのに 10,000 飛行時間相当の試験をしており、実機においても点検が容易であり、充分にフェールセーフであるものと思われる。

このき裂は点検孔周辺の外板のき裂(図 16 の被害番号 14-002 および図 17 の被害番号 15-003)の伝ばが図 23 に示すように早くなつた時(繰返し数 79,700 および 88,700 飛行時間相当)にストリンガーを検査して発見したものである。

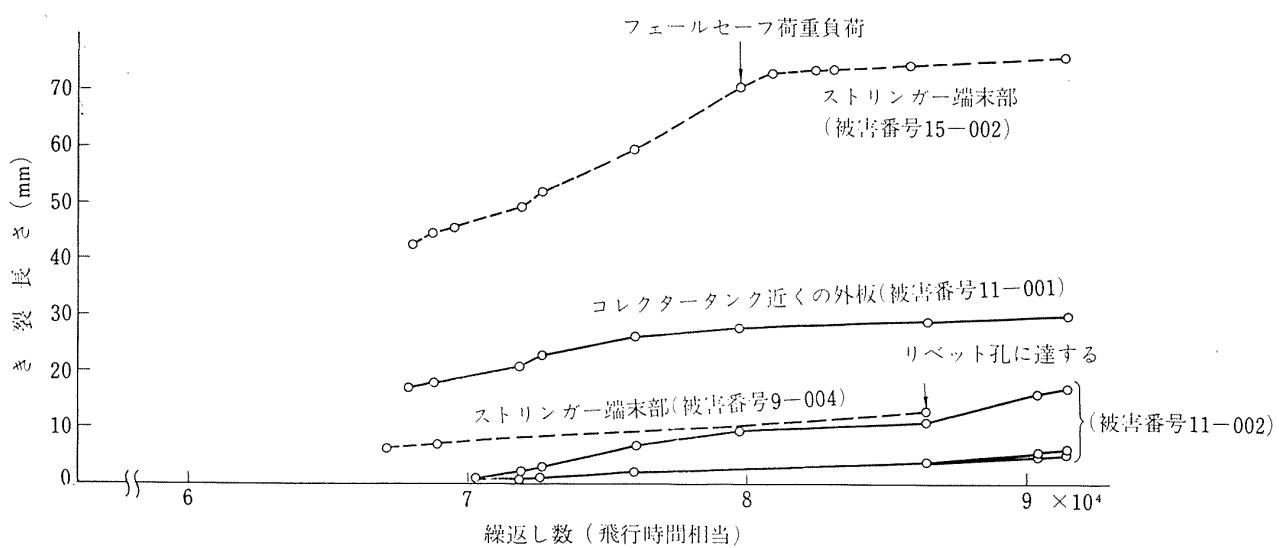
図 26 ストリンガー端末部およびコレクタータンク近くの外板のき裂伝ば状況

そのき裂伝ば速度は図 26 の実線で示すように、約 10 mm/10,000 飛行時間相当でかなり遅いものであった。

ストリンガー端末部の外板のき裂伝ば状況は図 26 の点線で示しているが、き裂伝ば速度は約 25 mm/10,000 飛行時間相当であり点検孔周辺の外板より相当遅いことが観察された。

このき裂の伝ば速度は途中から急激に遅くなっているが(図 26 の被害番号 15-002 参照), これは片側のき裂(図 30 の 1)がリベット孔に入り、また、き裂が生じて荷重経路が変わったためであると考えられる。

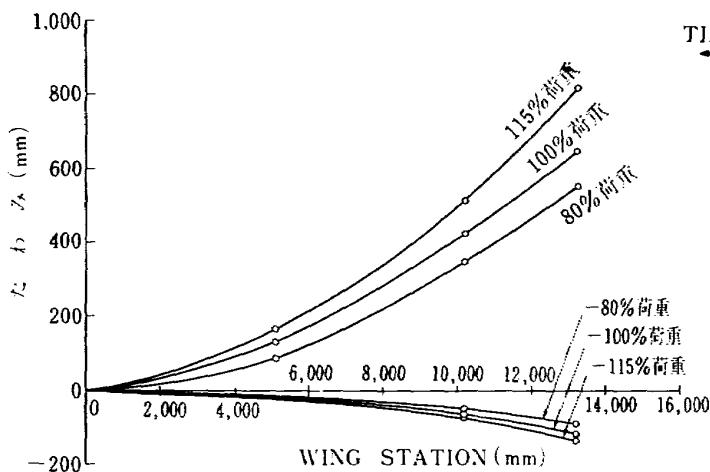
図 43 フェール荷重負荷による左主翼のたわみ

フェールセーフ荷重は  $\pm 33 \text{ ft/sec}$  突風荷重の 1.15 倍の荷重(1.15 は dynamic effect)を負荷したが、その時の左主翼のたわみを図 43 に、き裂が発生しているストリンガーの断面上(W.S. 2,440)の各ストリンガーの応力を図 44 に示す。左主翼の W.S. 13,200 の最大たわみは 815 mm であった。き裂が発生しているストリンガー #21 の応力は図 44 に示すように、他のストリンガーに比べて約 50% 大きい  $30.6 \text{ kg/mm}^2$  の値となった。

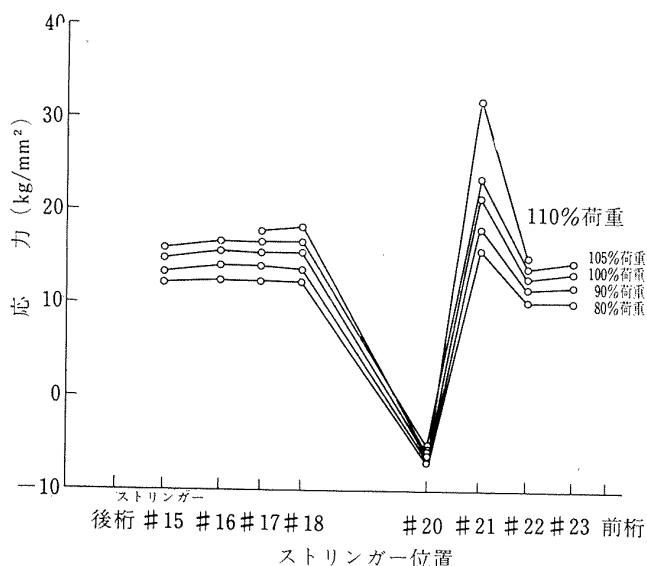
図 47(a) き裂付近 (W.S 1,570) の外板の翼長方向の応力 (ヤング率  $7380 \text{ kg/mm}^2$ )

荷重は第 1 回のフェールセーフ荷重と同様に、き裂の発生箇所近く (W.S. 1,570) の外板およびストリンガーのひずみを測定しながら負荷していった。その外板の応力を図 47(a) に、ストリンガーの応力を図 47(b) に示す。図 47(a) および (b) に示すように、外板の応力はき裂先端付近（ストリンガー #21 の下面）が大きく、また、ストリンガーの応力は 100% 荷重まではき裂の発生している #20 が大きい値を示した。

ストリンガー #20 の破断と同時に、その近くのストリンガー #21 の外板には急激に、大きな応力が発生した (図 47 (a) 参照)。これはストリンガー #20 の破断によって、近くの部材に dynamic effect があったも

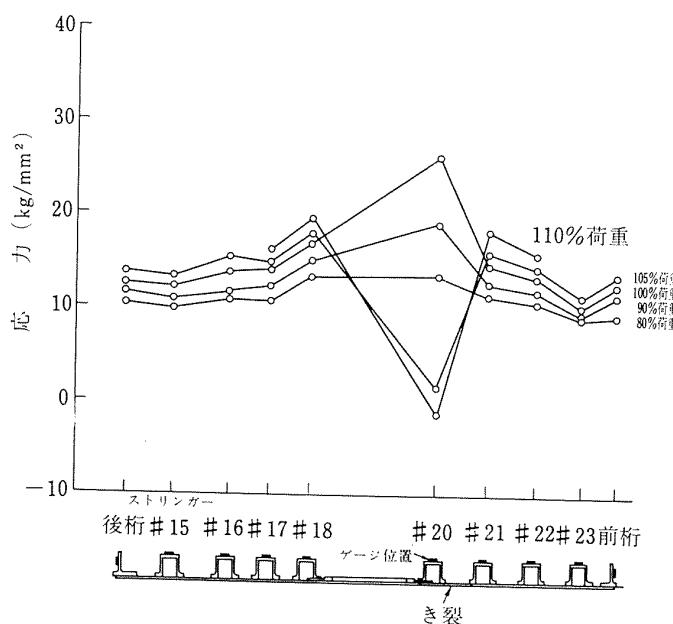
図 47(b) き裂付近 (W.S 1,570) のストリンガーの翼長方向の応力 (ヤング率  $7,380 \text{ kg/mm}^2$ )

ストリンガー #20 の応力は荷重が +33 ft/sec 突風荷重の 110% に達した時に、破断音と共に小さくなつた (図 47 (b) 参照)。試験を停止して点検した結果、ストリンガー #20 のき裂は下側フランジ部を残してほとんど破断していた (図 46 参照)。
