TM-246

YS-11A-500/600 型主翼疲れ試験 (III)

——フェールセーフ試験による機体の被害状況——

野原利雄・伊藤誠一
笹田栄四郎・田村光司

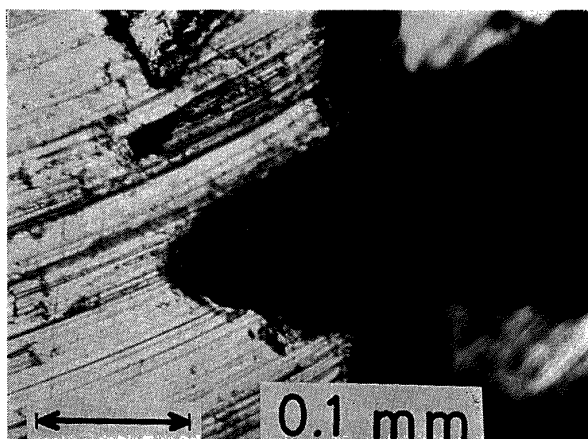
図 10 Saw-cut の先端の形状

Saw cut は、まず、中心にドリルによって 5 mm の孔をあけ、そこから鋸刃によって切込みを入れ、さらに、その切込みの先端をカミソリ状の刃によって鋭い切り欠き形状に仕上げた (図 10 参照)。

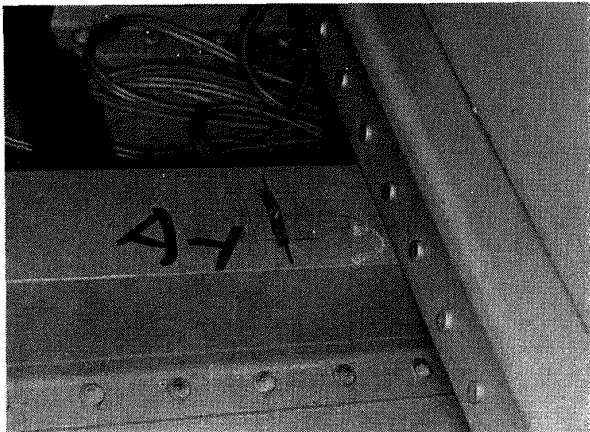
図 12 Saw cut を 40 mm に延長した saw cut A-1

Saw cut の長さは最初 20 mm としたが、saw cut を入れてから 4,000 飛行時間相当の繰返し試験後においてもき裂が発生しなかったため、saw cut を 40 mm に延長した (図 12 参照)。

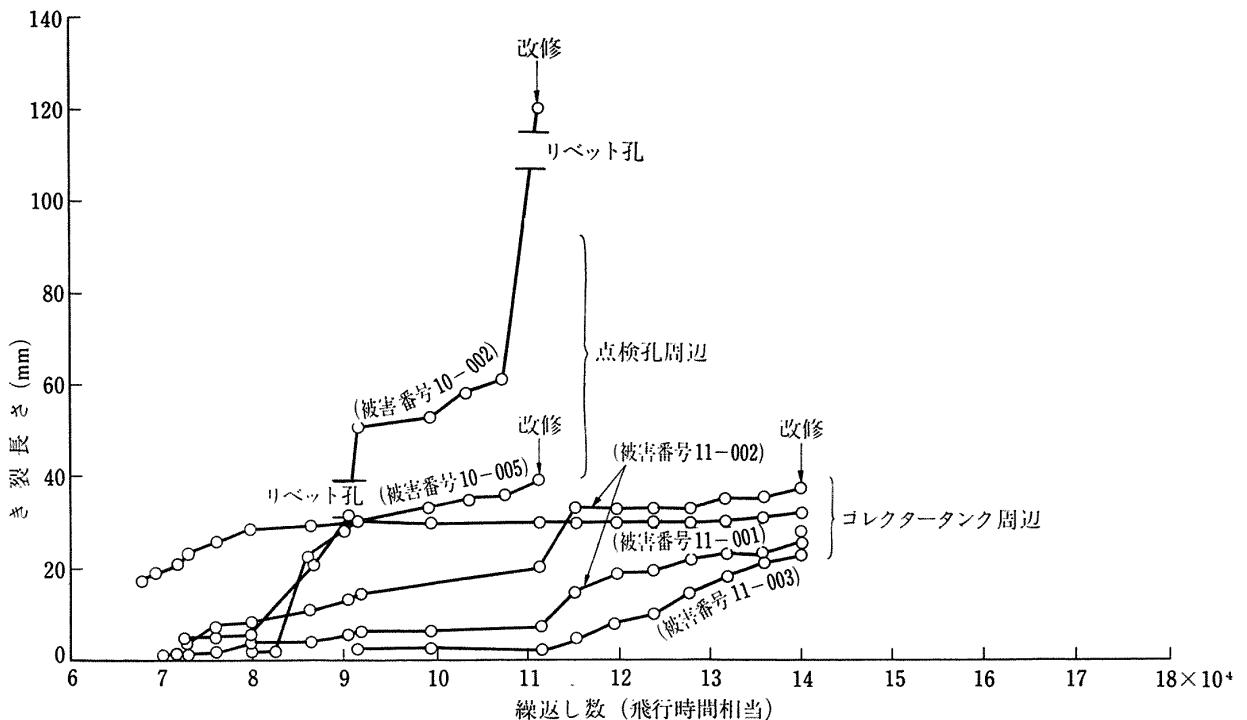
図 55 点検孔周辺の外板のき裂伝ば状況

点検孔周辺の外板のき裂のうち、最も顕著なもの (被害番号 15-003) を図 54 に示す。代表的な外板のき裂伝ば状況を図 55 に示すが、この図から明らかなように、き裂伝ば速度は最も速いものでもき裂の発見後、10,000 飛行時間相当の荷重繰返しに対して約 30 mm であり、十分に安全であると思われる。

コレクタータンク周辺の外板のき裂の伝ば速度は図 55 に示すように、非常に遅かった。

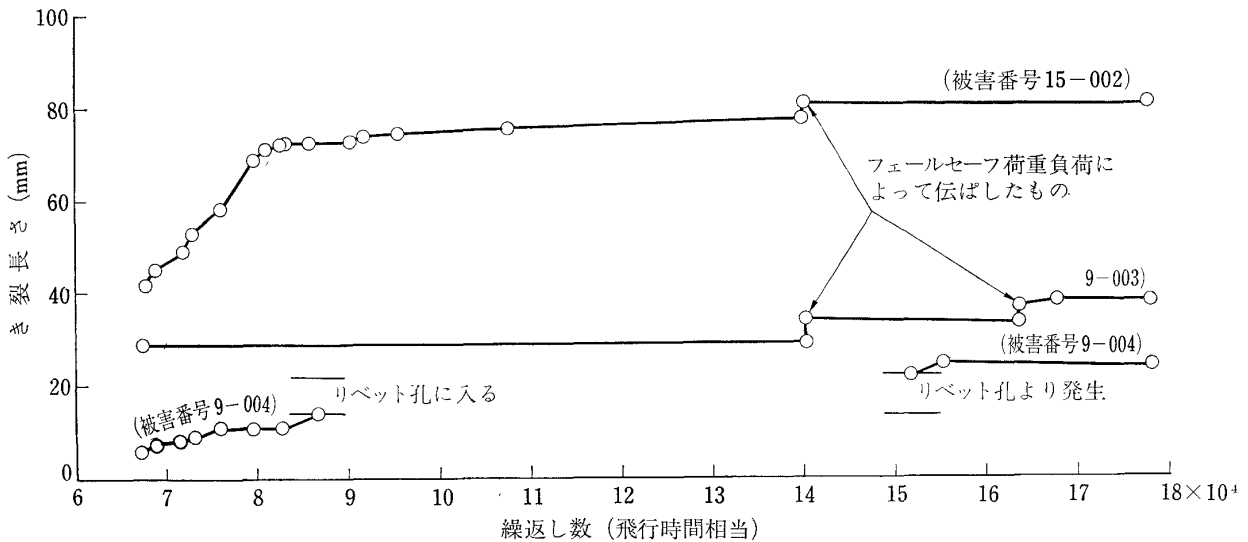
図 56 ストリンガー末端部の外板のき裂伝ば状況

ストリガー末端部の外板のき裂は図 56 に示すように、フェールセーフ試験中 (繰返し数約 90,000 飛行時間相当以後) はほとんど伝ばしなかった。

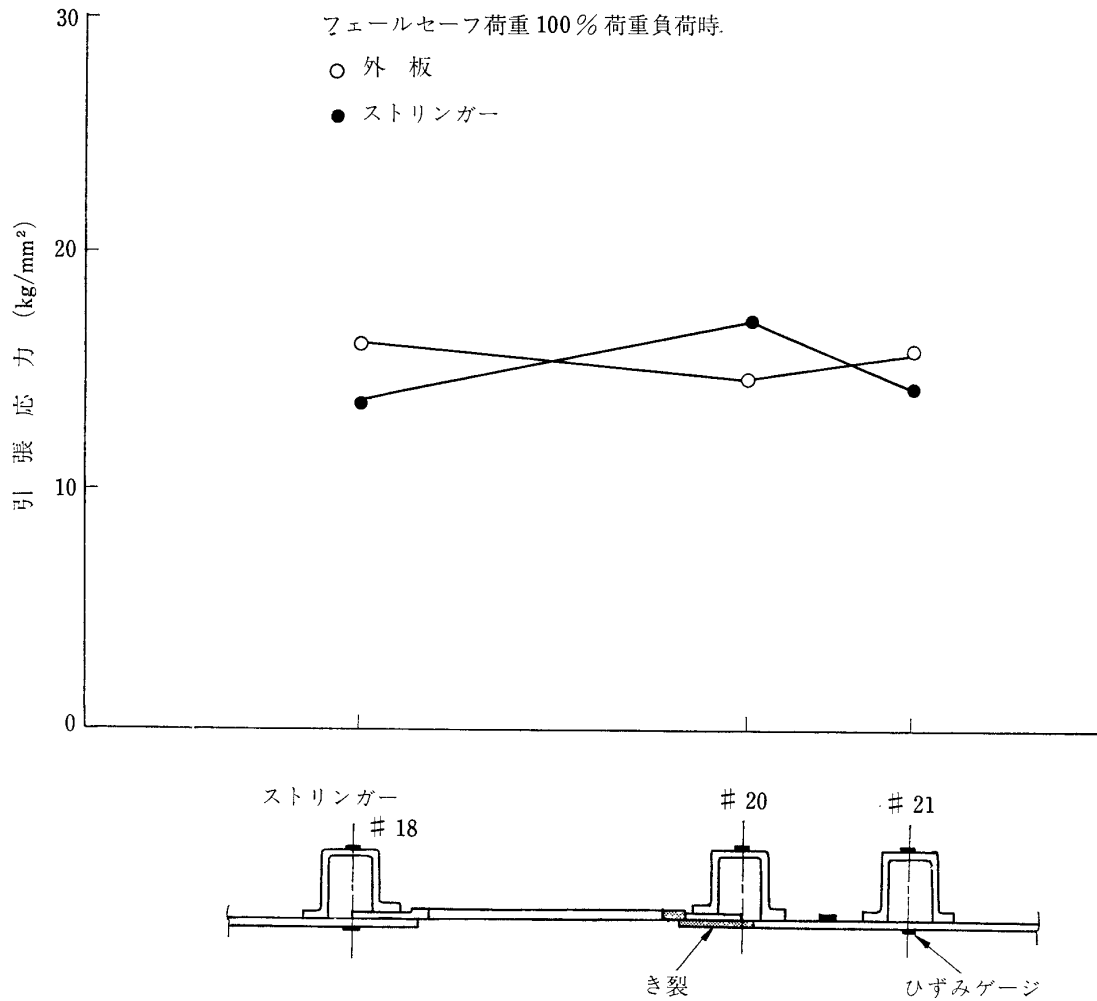
図 58 W.S. 950 付近の点検孔周辺の外板およびストリンガーの翼の長手方向の応力

W.S. 950付近のダブラーおよび外板には図58の断面図に示すようなき裂が発生しており、その付近のひずみ測定値から求めた応力を図58に示す。この図から、き裂がその下の外板にまで達しているストリンガー #20の応力は他のストリンガーに比較して、やや大きい値(115%荷重で20.7 kg/mm²)を示しており、その近くの外板の応力は他の外板に比較して、やや小さい値を示していることがわかる。

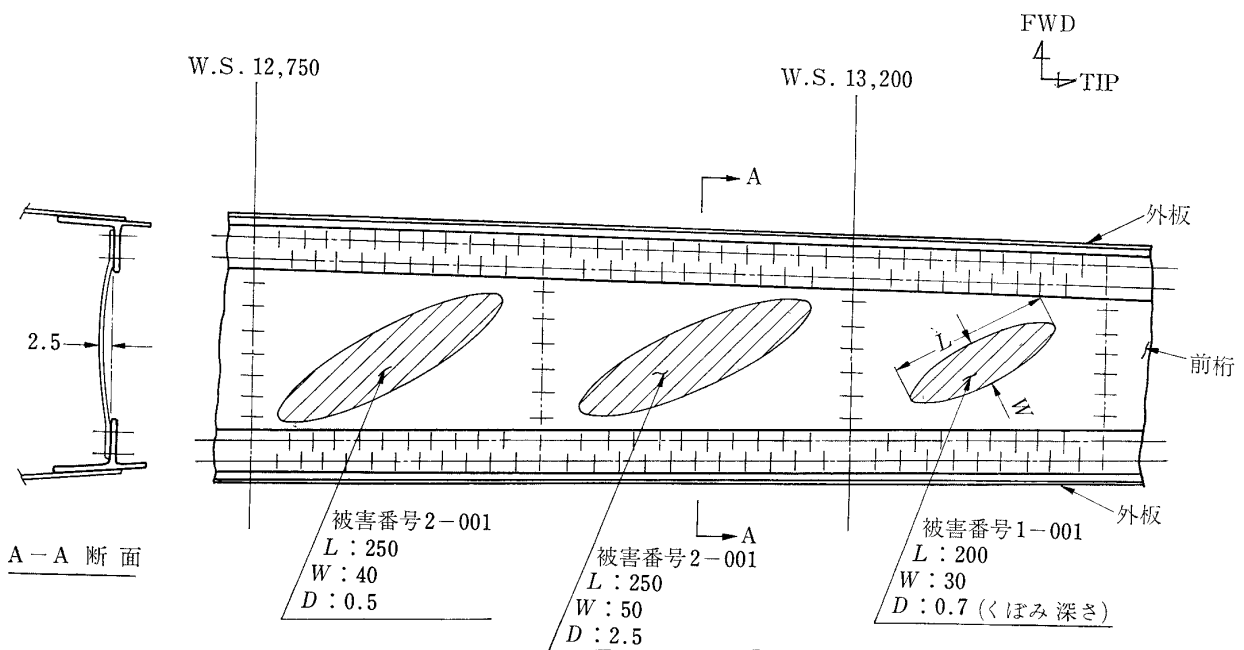
図 59 前桁ウェブの変形

としてウェブの変形がある。この被害は翼端に近い W.S. 12,250~W.S. 13,430 間の前桁および後桁のウェブに深さ約 2.5mm のくぼみが 8 箇所発見されたものである。この被害の一例を図 59 に示す。この被害箇所の近くには荷重を負荷する翼挟み取り付けられており (W.S. 13,200), そのフェールセーフ荷重負荷による影響と考えられる。

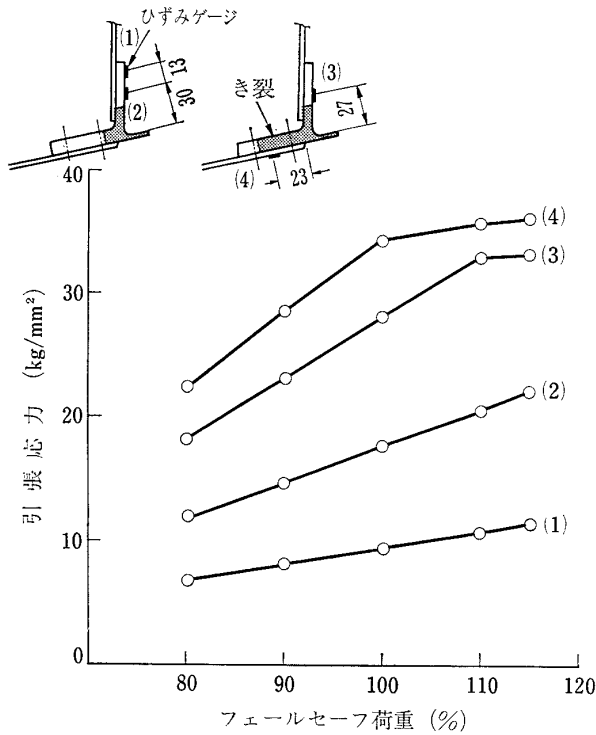
図 60 前桁下部スパーキャップの翼の長手方向の応力

前桁下部スパーキャップのひずみ測定値から求めた応力を図 60 に示す (図中の (3) は材料の弾性限を越えているので MIL-HDBK-5A³⁾ の応力-ひずみ曲線から応力を算出したものである)。

フェールセーフ荷重負荷によって伝ばしたき裂の長さは前桁下部スパーキャップで 1~4mm, ストリンガー結合金具で 2mm 程度であった。

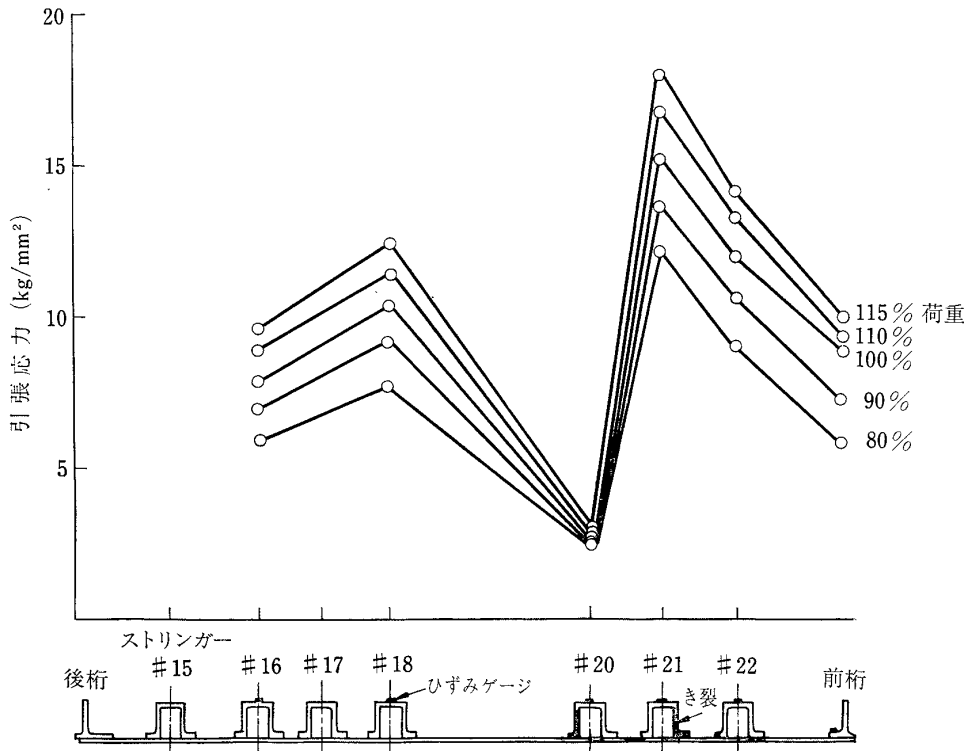
図 61 W.S. 2,422 のストリンガーの翼の長手方向の応力 (ヤング率 $7,380 \text{ kg/mm}^2$)

き裂の発生状況は図 61 および図 62 の断面図に示すが、W.S. 2,422 付近では図 61 に示すように、き裂が発生しているストリンガー #20 の隣りにあるストリンガー #21 の応力は他のストリンガーより大きく、115% 荷重の負荷時における応力は 18.0 kg/mm^2 であった。

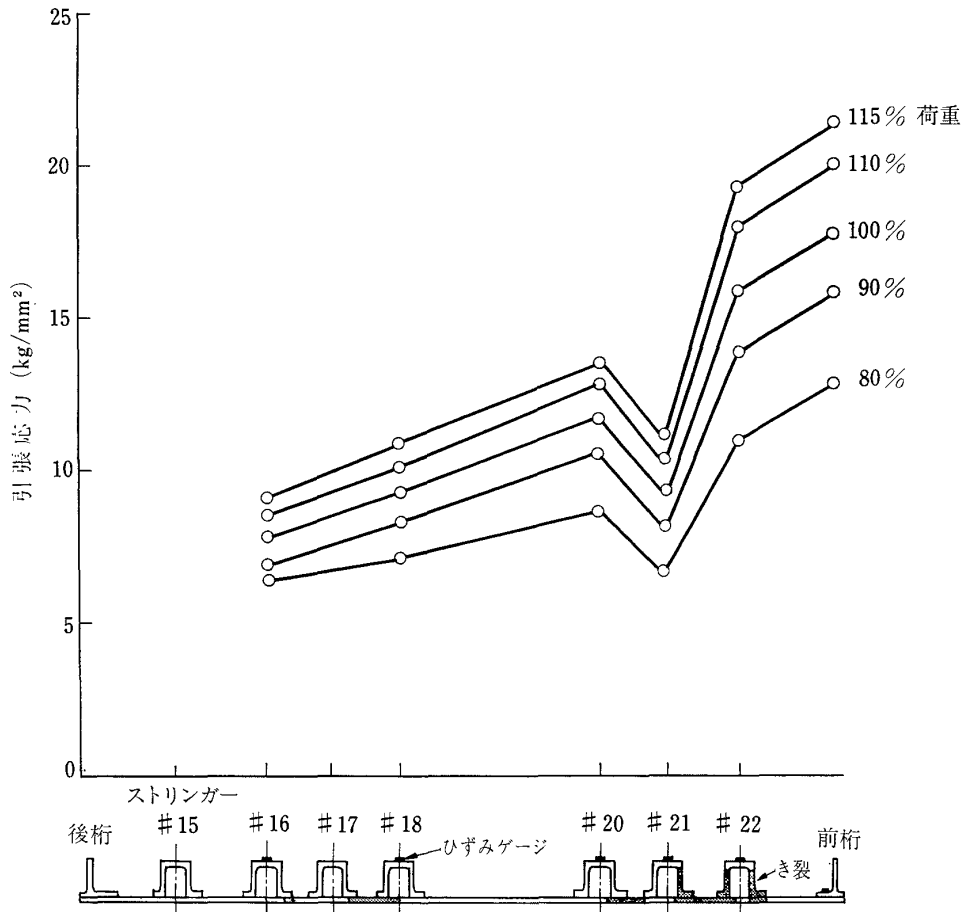
図 62 W.S. 3,394 のストリンガーの翼の長手方向の応力 (ヤング率 7,380 kg/mm²)

また、W.S. 3,394 付近では図 62 に示すように、前桁下部スパーキャップの応力が最も大きく、115% 荷重の負荷時における応力は 21.4 kg/mm^2 であった。
