TECHNICAL MEMORANDUM OF NATIONAL AEROSPACE LABORATORY

TM-523

高压液体酸素・液体水素ロケットエンジン開発上の  
技術的問題について (SSMEの不具合事例より検討)

1983年11月

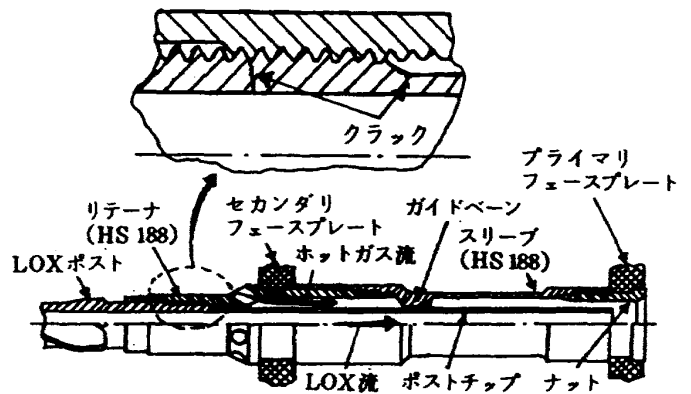
図10 メイン・インジェクタ噴射要素の構造<sup>27)</sup>

最初の事例は1978年4月に、エンジン0002の試験中に起こったもので、それまでに合計122回、6126秒の試験を積重ねていた。不具合による被害は、メイン・インジェクタのプライマリおよびセカンダリの両フェースプレートの焼損、噴射要素のLOXポストとリテーナの焼損そしてノズル・チューブの破損に及んだ。詳細な調査の結果、HPFTP側からの3本並んだホットガス流入ダクトの内の外側の2本のダクトに面した最外周のLOXポストがいっせいに約 $\frac{1}{4}$ インチ曲げられたこと、これらのポストの1本にはリテーナとの固定用ネジの下部にクラック（図10で右側に示すもの）が発生したこと、インタープロペラント・プレートにもクラックが発生したことなどが見出された。焼損はクラックから漏れた推進剤の燃焼によるものである。

2番目の事例は、エンジン0005を10回、927秒にわたり試験した時点で、1978年6月に発生した。この場合は、やはり最外周のLOXポストのネジ部にクラック（図10で左側に示すもの）が発生してその下流側が焼損したが、このクラックも前回と同様の高サイクル疲労によるものであった。この事例では、この他にフェースプレートとインタープロペラント

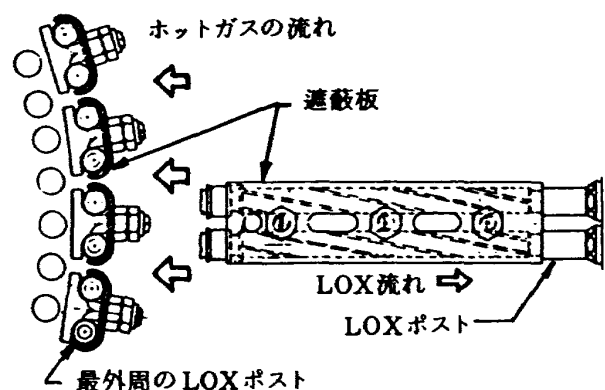
図14 遮蔽板 (Flow Shield)<sup>20)</sup>

不具合を更に詳しく解析して対策を立てるために、構造や流れに関するシミュレーション・モデルを使った研究や流動試験が行われた。その結果、HPFTPのタービンからのホットガスをメイン・インジェクタ・マニホールドに分配するための3本並んだダクトのうち、中央のダクトには全流量の20%しか流れず、その両側の2本のダクトには残りの80%が流れ込んでいることがわかった。このために、外側ダクトからの流入部に面したLOXポストに、より高温で大荷重という条件が課されて、曲げ変形や激しい振動を起こしたものである。

不具合の根本的な解決法としては、ホットガス・ダクトの流量配分の均一化およびLOXポストの材質を高温クリープ強度の優れたものに変更するなどの措置が挙げられる。しかし、前者は根本的な設計変更を必要とし、厳しい開発スケジュールの下では非現実的であった。またLOXポスト材質は、最初のメイン・インジェクタ（ユニット0001）では高温クリープ強度の良好なCo基の合金Haynes 188が使われていたが、溶接性に問題があって316Lに変更になった経緯がある。そこで結局、ホットガス・ダクトの流量不均一に対しては、図14に示す様に最外周の

LOXポストに遮蔽板 (Flow shield) を取付けて対処することになった。これによって、ポストの強化、荷重分布の一樣化、振動の減衰、渦放出の減少、流量分布の改善そしてポストの温度条件の緩和などの作用が意図された。更に、これだけでは遮蔽効果の不十分な12列目のポスト2本をふさぐことによって、メイン・インジェクタの寿命予測値はRPLで14,500秒に改善された。その後のエンジン試験からは、これに加えて9本のポストをふさぐと寿命が20,000秒に伸びることが示された。またポスト自身を強化して寿命を伸ばすという観点から、図15に示す様に、外周の2列については316LのポストにHaynes 188のチップをろう付することにした。このため、疲労強度上最も厳しいポストのネジ部の条件が改善されて、寿命予測値はRPLで28,000秒になった。

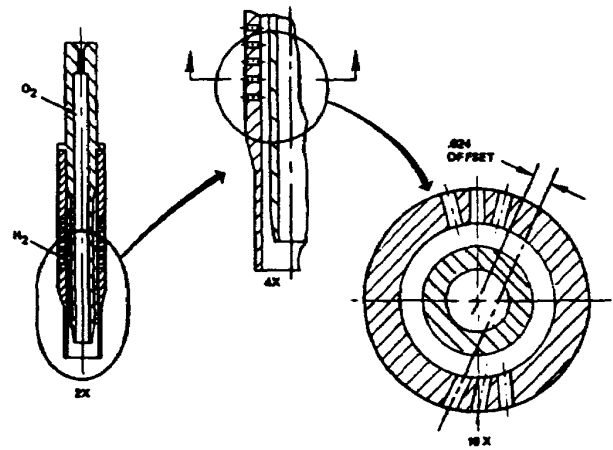
図17 プリバーナ・インジェクタ噴射要素の燃料流入オリフィスのオフセット<sup>33)</sup>

その後、同年7月のエンジン0204の試験において、1月におけるものと同様の不具合が燃料側プリバーナに再び発生した<sup>33)</sup>。中でも1本のLOXポストは後方までひどく燃えており、点検の結果、ポストを片支持する根元の部分に2ヶ所のクラックが見つかった。調査の結果、クラックは燃料スリーブにあげられた燃料流入オリフィスのオフセット（図17）に起因する流れの不安定性から生じた高サイクル疲労によるものとの結論が出た。そこで改めて、1月に不具合を起こしたエンジン0009の燃料側プリバーナ・インジェクタを再点検したところ、焼損したポストの同様の位置にクラックが発見された。また噴射要素の燃料流入オリフィスにも同様のオフセットがあり、結局、1月と7月に発生した燃料側プリバーナのLOXポストの不具合は同じ種類のものであったとの結論が出された。

対策としてとられた措置は次の様なものであった。すなわち、動的な外力に対してLOXポストの動きを抑制するため、図18に示す様に、3本の304 CRES製の中空ピンを特殊工具を使って、環状燃料通路に圧縮ばめする様に設計変更した。更に、燃料スリーブの燃料流入オリフィスのアライメントの検査を厳

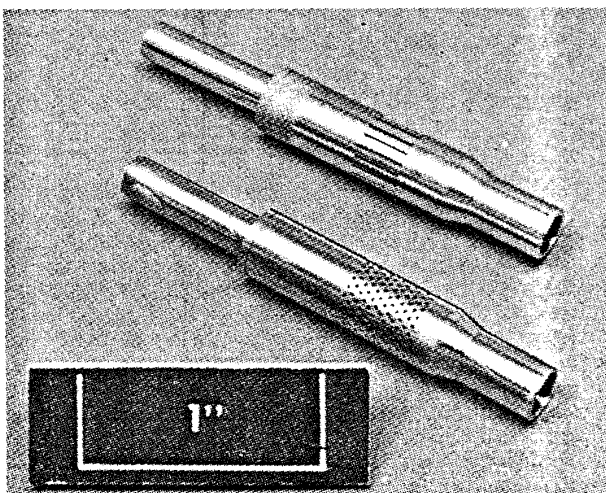
図19 プリバーナ・インジェクタ噴射要素の燃料オリフィスの改善<sup>20)</sup>

フェースプレートのゆがみによって一層助長されていた。その第二は不具合を起こした試験の直前に取り付けられたノズルのチューブの中に、ろう材の粒が発見されたことである。プリバーナの中からろう材の粒は発見されなかったが、ノズル冷却用水素はプリバーナの燃料として使われるので、このろう材は水素の流れのよって噴射要素を通過した可能性が大きい。この2つの複合条件が、まずインジェクタ・フェースと噴射要素の溶融を招いて、噴射要素の環状燃料通路にスラグが付着したものと推定された。このスラグと環状部の中心の片寄りのために、プリバーナの外周部の混合比が高くなって酸素リッチとなった結果、この燃焼ガスはプリバーナ胴体の壁に溶断用トーチの様に作用したものである。

他のプリバーナを点検しても、この事例と同様の条件などは確認されなかったが、ライナーと胴体の焼損の潜在的可能性を減らすために、設計変更が決定された。不具合を起こしたプリバーナの噴射要素の燃料スリーブにあげられた燃料流入オリフィスは、図19に示す様な溝型であったが、異物粒子の侵入を防ぐために、既に一部のプリバーナには採用されていた多孔型への切替が徹底された。この他にライナーの冷却を強化し安全性を増すための措置として、図20に示す様に、噴射器近傍の循環流を減らすダイバージェント・リング・ライナーの採用、ライナー背後へのホットガスの侵入を防ぐためのライナー冷却剤とホットガス間の差圧の増加、飛行中のプリバ

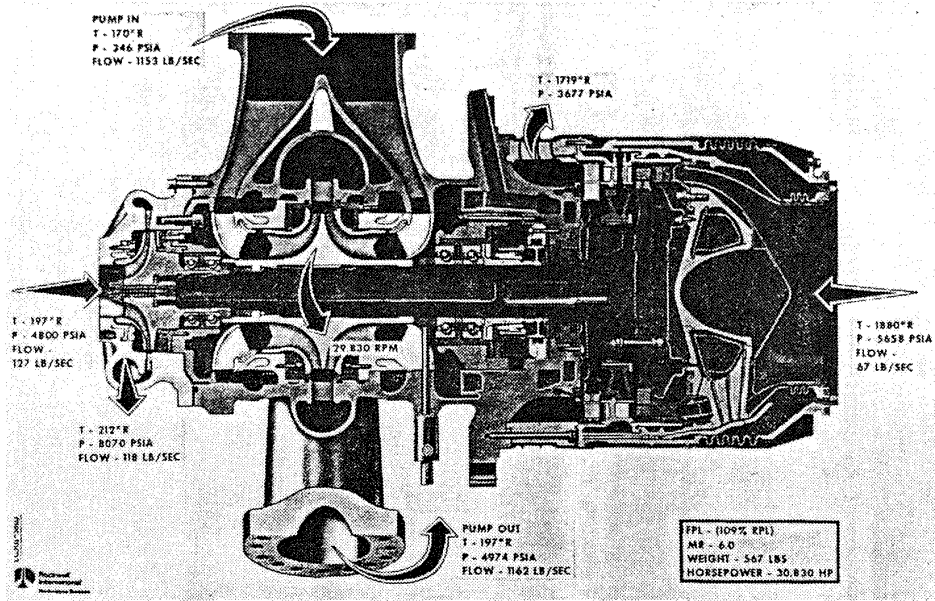
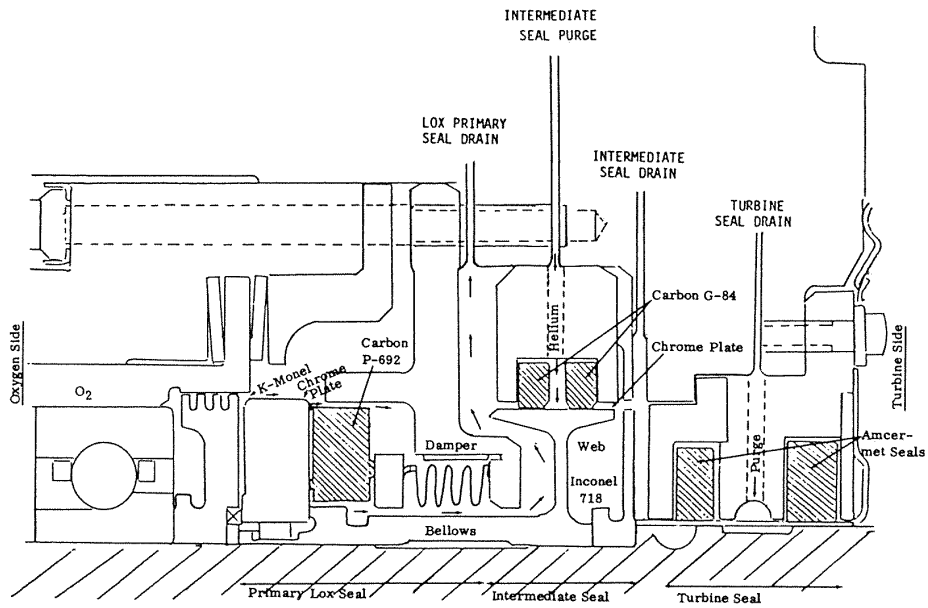
1977年3月、運転時間520秒の予定でNSTLのA-1スタンドでエンジン0003の試験中、試験開始後74秒でHPOTP付近から火災が発生した。<sup>23)</sup> HPOTPの断面図を図29に示す。試験の目的は、エンジンを様々なパワーレベルで運転してみることであった。最初、HPOTPの液体酸素第一シールのキャビティ・ドレインからの出火が認められ、引き続いてHPOTP全体を包む大火災となった。事故当時の液体酸素第一シール部の構造を図30に示す。液体酸素第一シールは、ポンプ側の酸素とタービン側の高温度ガスを隔離するためにタービン側ベアリングの隣に設けられているシール・パッケージのうち、液体酸素側に位置するメカニカル・シールである。またキャビティ・ドレインは液体酸素第一シールから漏れた酸素を中間シールからのヘリウム・パージ・ガスと共に排気するためのものである。火災発生によりエンジン監視装置はエンジン停止命令を出し、試験設備の防火システムが働いて、火災は30秒以内に鎮火した。損傷は、図31に示すようにHPOTPの出入口ダクトおよびポンプ側内部がひどく、いずれも焼損していた。事故調査会によって火災の原因究明が行なわれようとしたが、HPOTPの内部は広域にわたって焼損しており、特定の原因をつきとめることは極めて困難であった。火災に至るまでのいくつかのシナリオが仮定され、ロケットダイン社およびMSFCの実験室では、火災に関係したと思われるHPOTPの各 부품の作動状態のシュミレーションと発火に至るまでの安全余裕度および材料の検討がなされた。結局、液体酸素第一シールが何等かの理由によりシ

ール部における流体力学的な揚力を喪失[そうしつ]し、カーボン・シール材(P-692)がステンレス製(K-Monel)のメイティング・リングに異常な強さでこすり付けられたために、その摩擦熱がカーボンを発火させたものと推定された。決定的な火災原因が把握できないため、図32に示したようにシール・パッケージ内はいくつかの設計変更を受けることになった。<sup>13)</sup>液体酸素第一シールはメカニカル・シールからラビリンス・シールに変更され、摩耗リング材には熱処理によって加工寸法精度を上げ易くしたKel-F材が用いられた。さらに図33に示したように

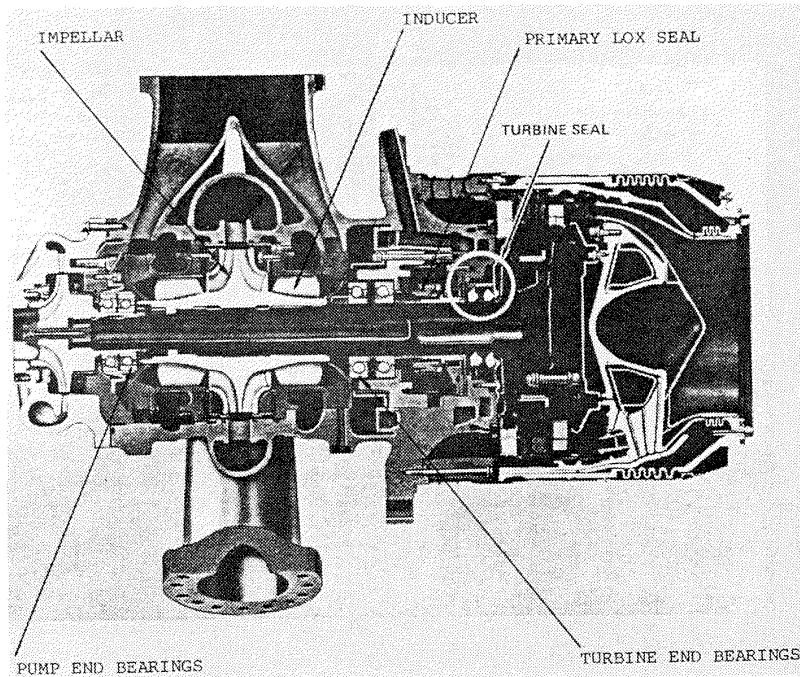
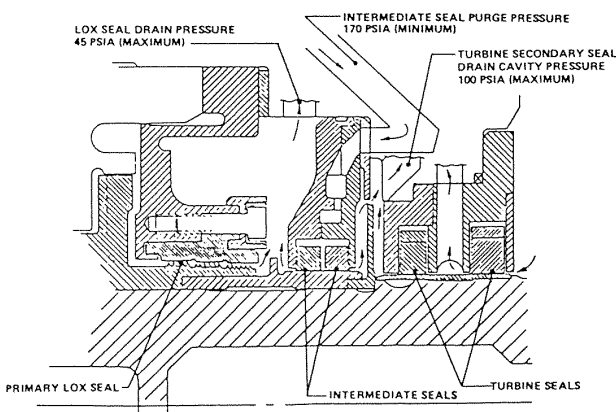
1979年11月に行なわれたMPTA試験は、HPOTPのタービン・シールの不具合が発生したために中断された。<sup>17)</sup>タービン・シールは図35-a, bに示すように、ポンプ側の酸素とタービン側の水素リッチな高温ガスを隔離しておくためにタービン側ベアリングの隣に設けられたシール・パッケージのうち、タービン側に位置する二つのフローティング・リング・シールのことである。タービン・シールのドレイン・ラインは、タービン側から漏れてきた水素リッチ

な高温ガスを中間シールから供給されるヘリウム・パージ・ガスと共に排気する役目を果たす。ドレイン・ラインには排気圧力限界が設定されており、圧力限界を超えるほどの漏れがあった場合には、エンジンが停止される仕組みになっている。試験後、タービン・シールを分析してみたところ、シールと軸とのこすり合わせが起きてシール材(アンサーメット)が激しく摩耗しているのが発見され、そのためにタービン・ガスの異常な漏れが発生していたことがわかった。対応策が検討された結果、シールと軸とのこすり合わせ特性を良好にするため、中間シール寄りのタービン・シール材はカーボンに変更された。また図36に示すようにシールを案内している軸スリーブが軸と密着する面積を増やすことによって、シール接触面で生じた摩擦熱に対する熱伝達特性を改善した。これらの設計変更により、タービン・シールのこすり合わせによる摩耗の問題は改善され、MPTA試験用のエンジンおよび搭載用エンジンに適用されることになった。

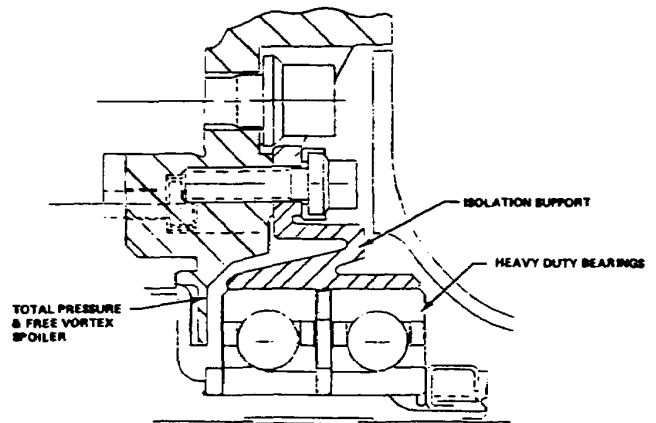
図 38 HPOTP ポンプ側ベアリング部<sup>13)</sup>

後 18 日間で第一段階の改善が行なわれた。<sup>13)</sup>すなわち、ポンプ側ベアリングのプリロードの増強、タービン側ベアリングへの冷却用液体酸素の増量、ローター系のバランス修正が行なわれ、これによって同期振動時の振動レベルが低減された。第二段階の改善では、各ベアリングへの冷却流量および荷重配分の均等化が行なわれ、さらに振動レベルは低減された。最後の第三段階の改善では、図 38 に示すようにポンプ側ベアリングに関しては、高剛性化された 45mm 径の大きなベアリングが使用され、支持側もハウジングにボルト締めされる形式の分離構造に変更され、さらに冷却用液体酸素の流路にスポイラーを設置して流れの総圧および自由渦を抑制することによってベアリングへの軸方向荷重が減らされた。また、タービン側ベアリングに関しても図 39 に示すように大径のボールが用いられ、支持側も積層構造で衝撃吸収や流体の回転運動を抑制する能力に優れたものに変更され、さらに冷却用酸素の流路にスポイラーを設置してベアリングへの軸方向荷重が減らされた。結局、以上のような改善を経てこの問題は解決されるに至った。

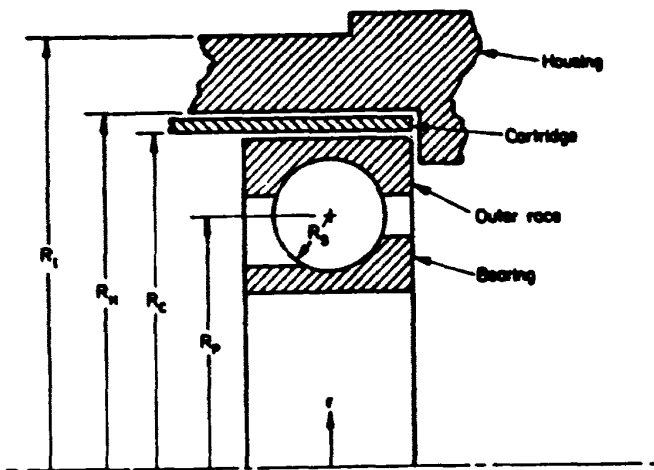
図40 HPOTP ベアリング・カートリッジ<sup>21)</sup>

HPOTPに関して1980年までに問題となった項目の一つにベアリングの割れに関する不具合がある。<sup>21)</sup> SSMEのターボポンプには27000秒という長寿命が要求されていたが、HPOTPのローターを支持しているベアリングは短秒時試験においてしばしば内輪・外輪に割れを起こしており、その長時間信頼性に強い疑問が持たれていた。この不具合の原因を究明するためのベアリングの解析および実験評価は、Battelle Columbus 研究所で行なわれた。対象となったのはHPOTPの2組のタービン側ベアリングであった。これらは図40に示すように、軸推力を調節するためのバランス・ピストンの動きに追従できるように、外輪がカートリッジと呼ばれる軸方向に自由にスライド可能な部材に装てんされている。しかしながら、調査により、割れを起こしたベアリングはこのカートリッジが何等かの理由でロックアップ状態となり、バランス・ピストンの動きに追従できなくなって軸推力を受けていたことが判明した。カートリッジがロックアップ現象を呈するにはいくつかの原因が想定された。これより以前、ベアリングの半径方向の剛性を増すために接触角が25°から15°に変更されている。計算コードを用いて潤滑が良好（摩擦係数 $\approx 0.1$ ）であるという条件でボールと内輪の接触面の最高温度上昇および接触応力を算定したところ、予想されたとおり、いずれも接触角が25°のものより15°のものの方が厳しいということが確認された。内輪の温度が上昇すればそれだけ外輪より内輪の熱膨張の効果が大きく、ボール・内輪間の接触応力が増すが、接触応力の増加は潤滑の観点か

らは是非とも避けたい事柄の一つであった。次に、ベアリング軸のミス・アラインメントの問題がある。外輪は軸方向に運動している間に傾いて、カートリッジに対して食い込みを起こす可能性がある。これは外輪がその直径に比して短い円筒形をなしていることと、外輪・カートリッジ間の摩擦係数に関係する。解析によれば、ベアリング長19.5mmの場合、外輪が食い込みを起こすには摩擦係数0.2以上が必要であり、逆に食い込みを避けるには外輪に二硫化モリブデン等の潤滑剤を施す必要のあることが判明した。最後に、ボール・内外輪間の摩擦熱によって生ずるベアリングおよびカートリッジの熱膨張が算定された。その結果ボール・内外輪間の潤滑がそれ程良好でなく摩擦係数が0.2以上になったような場合、あるいはベアリング荷重が53.4kNを超えるような場合には、外輪・カートリッジ・ハウジング系は完全にロックアップを起こすことが判明した。またベアリング荷重44.5kNでのトルク測定実験から、PTFE（テフロン）による転移膜潤滑が良好な状態におけるボール・内外輪間の摩擦係数は0.12、転移膜がはがれた状態での摩擦係数は0.22程度であることが判明した。従って、ベアリングの接触圧が高い場合にはPTFEの転移膜の寿命も短く、摩擦係数が0.2以上になり、熱膨張によるカートリッジのロックアップ現象の起きる可能性が高い。以上の検討により、ベアリングの接触角を25°から15°に変更したことは、潤滑およびカートリッジのロックアップ現象という観点からは好ましくないとの提言がなされた。

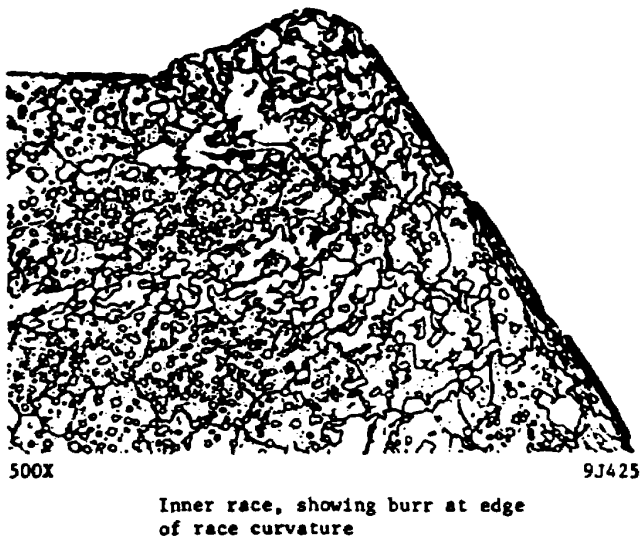
図 41 LPOTP ベアリング内輪の断面図<sup>15)</sup>

ベアリングに関しては、LPOTPにおいても1979年に不具合が報告されている。<sup>15)</sup> LPOTPを5,000rpmで5,000秒運転した後、ベアリングを取りはずして検査してみたところ、ポンプ側ベアリングのボールと内輪および保持器に異常な摩耗が生じていた。ボールの真球からの最大偏差は0.014mm、内外輪とボールとの間の有効直径隙間は0.4mmの増加、保持器のポケットは0.17mmの摩耗を示しており、いずれも許容限界を上回る摩耗量であった。特に内輪は図41に示したように、オーバーハング状に削られており、表面はギザギザの塑性変形を起こす程に傷んでいた。もし、この時点でベアリングが回収されてい

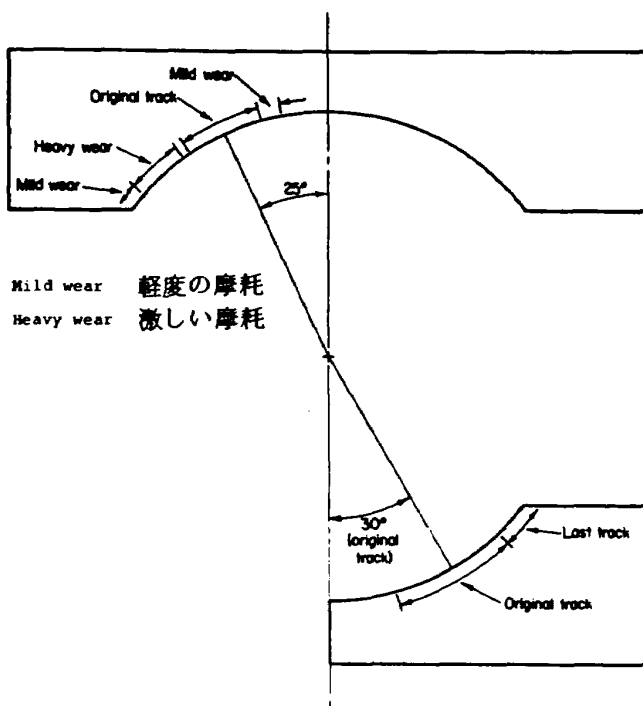
図 42 LPOTP ベアリングのボール接触範囲<sup>15)</sup>

なければ大事故に至ったと思われ、異常摩耗に対する原因究明が望まれた。さらにベアリングを詳細に検査してみると、ボールと内外輪は図42に示したようにならかなり広範囲にわたって接触しており、最終的なボールの軌道面は内輪の端にまで及んでいた。この現象を再現するために計算コードを用いたベアリングの解析が行なわれた。その結果、ベアリング荷重は 27 kN で、設計荷重である 45～55 kN より低い値であったこと、ボールおよび内外輪の摩耗量が加算されて有効直径隙間が 0.4 mm になると接触角が増

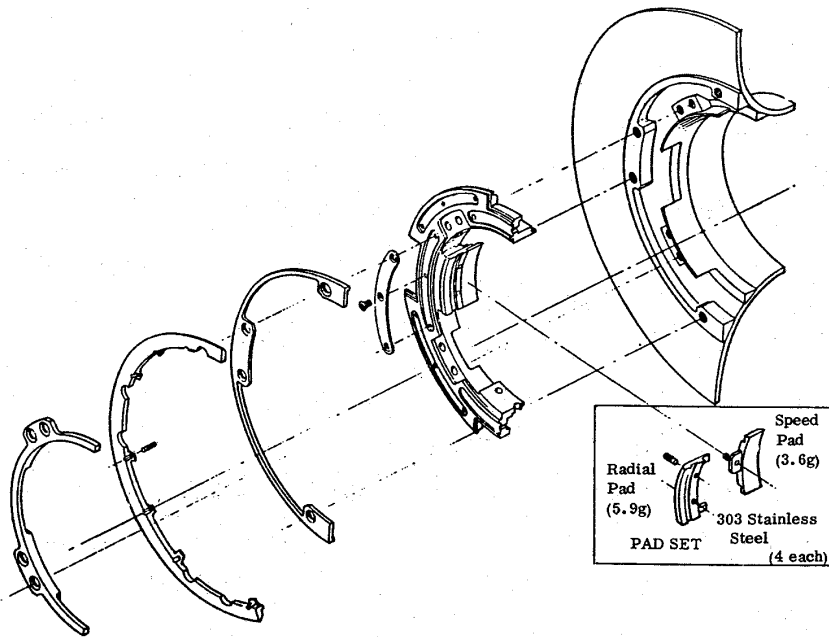
図 44 容量型回転計の組み立て<sup>23)</sup>

1978年7月にNSTLで行なわれたエンジン0101のRPL試験は300秒間の予定であったが、試験開始後41.8秒でHPOTPの火災が発生して中断された。<sup>23)</sup>火災が発生したHPOTPは、それまでに様々なエンジン試験ではほぼ1280秒の熱走を完了しており、この試験ではポンプ部に新しく研究開発の目的で容量型回転計を搭載するという変更を受けたばかりであった。容量型回転計は図44に示したように、タービン側ベアリングの傍のメイン・ポンプ部ハウジングに、軸を取り囲むようにして搭載されており、軸には回転速度検出用ナットがはめ込まれている。損傷はLPOTPの破裂とHPOTPのメイン・ポンプ部およびプリアーナ・ポンプ部の焼損であった。HPOTPの被害状況は図45に示したように、シール・パッケージ部は殆んど燃えておらず、ポンプ部後端のベアリングと容量型回転計、メイン・ポンプ入口のハウジングとインペラーおよびディフューザー静翼が焼失していた。事故調査団はこれらの被害状況から、火災は容量型回転計の領域から発生したものと判定を下した。容量型回転計の構造、動力学的な特性、材料の発火に要するエネルギー、燃焼時の解放エネルギーなどが詳細に調べられ、火災に至るあらゆる不具合原因が仮定され検討された。このうち最も有力な火災原因は以下のものであると考えられた。容量型回転計は図46に示すように、ポンプ部ハウジングにはめ込まれていたが、その一部が液体酸素の流れによる大きな力によって変形され、その変形部位が

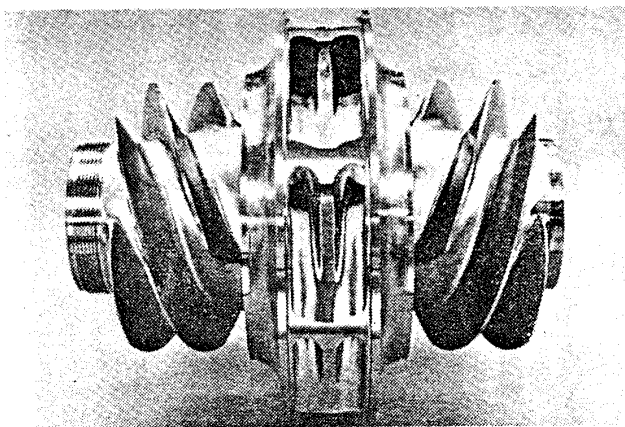
図47 HPOTPインデューサー付インペラー<sup>13)</sup>

1976年9月に完了したSSMEのCDRの時点では、LPOTPおよびHPOTPの性能に関して次のような問題点が指摘されている<sup>8)</sup>。すなわち、LPOTPの性能に関しては、実現された値がRPL要求値よりもポンプ揚程で9%、ポンプ効率で12%低いこと、同様にHPOTPの性能に関しては、メイン・ポンプ揚程で6%、ポンプ吸込比速度\*で19%低いことが指摘されている。これらの問題はいずれも初期の設計が完全ではなかったために生じたもので、1979年6月の報告によれば、以下のように改善されている。<sup>14)</sup> LPOTPについては、インデューサーの先端クリアランスの縮小、ディフューザー静翼の整形、吐出側ポリュームの補強などの設計変更が行なわれて圧力損失が軽減された。これによって最小入口圧条件7.85 psia NPSPにおけるポンプ揚程が大幅に改善され、総合効率も設計要求値どおりの値が可能となった。結局、LPOTPにおいては設計要求の最低線

より9%高いポンプ揚程が実現された。一方、HPOTPについては、図47に示したインデューサー付インペラー形式が採用されることになり、これによって設計要求値よりも13%高いメイン・ポンプ揚程が得られた。また、ブレード先端に丸みを付けることによってキャビテーション性能の著しい向上が実現され、最小入口圧条件におけるポンプ吸込比速度の設計要求値が12,700であるのに対し、16,500という値が得られた。さらに、総合効率についても設計要求値より1%高い値が確保されるようになった。

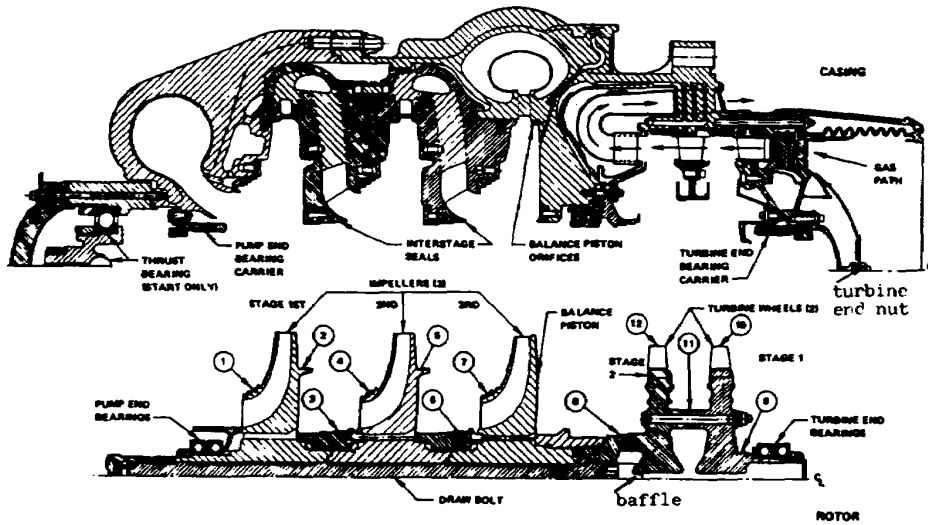
図 48 HPFTP 分解断面図<sup>16)</sup> (改善後)

1976年3月SSME開発初期のエンジンパワー増強に対応するためのターボポンプ試験が行われたが、この時HPFTPの回転数が19,000 rpmを超えた段階で同期振動数と異なった振動数の振れ回りを起した<sup>16)</sup>。振幅は急速に増大し、2～3秒でタービン側ベアリングが破損すると共に多数のシールの面も激しく摩耗した。HPFTPの分解断面図を図48に示す。図中の①～⑫はダイナミック・シールを表わしている。この現象は軸の回転数の0.5～0.56の割合の振動数の次同期の振れ回りであった。次同期振れ回りの特徴は一種の自励振動であり、通常同期振動数の振れ回りとは異なり軸のバランスが良好であっても起り得るものであった。従って、自励振動の動力源として作用している力を見出し、それを弱めることが出来れば良いのであるが、当時は既にHPFTPは最良の設計がされているものと担当者の間では考えられていたようで、それだけに問題の解決にあたって

は基礎的かつ入念な解析および実験が必要となった。結局、次同期振れ回りの主たる動力源はポンプ段間シールがシール部を流れる水素から受ける揚力、

Alford 効果と呼ばれるタービン・ローター間の相対変位によって発生する空力的な連成力であることがわかった。さらにこれらの力に対する HPFTP の軸とベアリング支持部の剛性および振動減衰能力が不足していることも明らかとなった。次同期振れ回りに対する多数の安定策が提案され実験がなされたが、最も有効であった対策は以下に示すものであった。

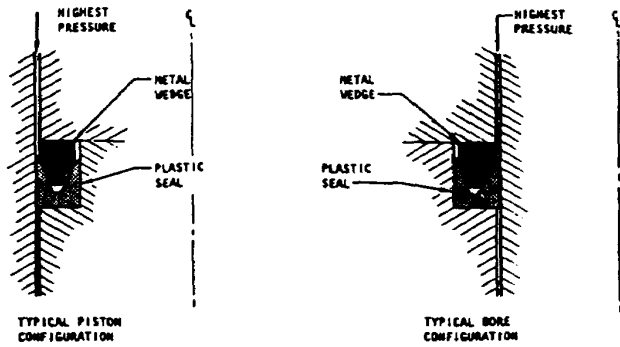
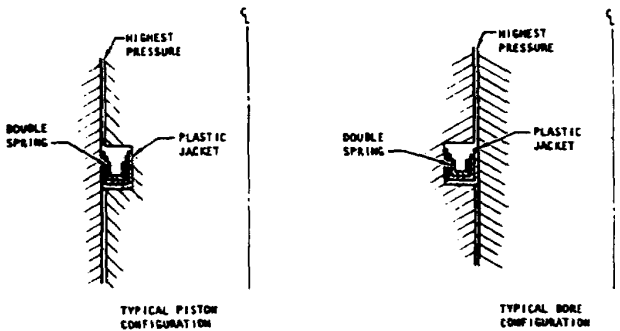
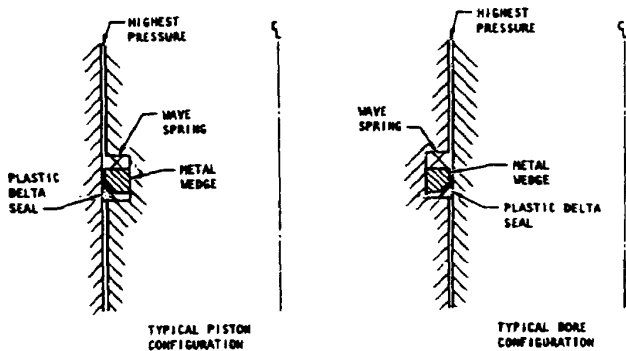
図 51 HPFTP用ラジアル・スタティック・シール案<sup>11)</sup>

(5) 極低温によるシール材の熱収縮に耐えること。これらの条件をすべて満足するようなラジアル・スタティック・シールは既存せず、改良又は新しく開発しなければならなかった。この開発プログラムではその中から、くさび型シール、U型シールおよびデルタ型シールの三種が上記の条件を満足する可能性を持っているとして評価された。これらのシールの構造を図51に示す。評価試験はシール直径10.2cm, 26.7cm, 31.75cmの三段階について実施され、第二段階ではシール面の分離0.18mm, 第三段階ではシール面の軸方向変位6.4mmに対する試験が加えられた。その結果、くさび型シールの場合にはシール材としてポリスチレン系のプラスチックを用いたものの成績が良かったが、第二段階の試験でプラスチックに割れを起こした。これは図52に示したように極低温によってプラスチックが収縮し、これを金属くさびが押し拵げようとすることによって起きたものである。作動限界圧力は352kg/cm<sup>2</sup>であった。またシール装着時、金属くさびを挿入するためにプラスチック部を大きく伸展する必要があり、装着しに

くという欠点もあった。U型シールの場合にもシール材としてはポリスチレン系のプラスチックが優れていたが、バネ力の強い二重スプリングを用いないと、極低温下での十分なシール効果は得られなかった。U型シールも第三段階の試験でくさび型シールと同様のプラスチック部の割れを起こし、作動限界圧力は352kg/cm<sup>2</sup>であった。割れの状況を図52に示す。結局、シール材にテフロン系のプラスチックを用いたデルタ型シールが全シール中最良の成績であり、すべての試験に合格した。デルタ型シールの場合、シール材の断面が小さな三角形であるため極低温による熱収縮が小さく、プリロードをかけるための波型ワッシャーのバネ力も小さくて済むため、プラスチックのシール材に亀裂が生じにくく、シールの装着も容易であった。

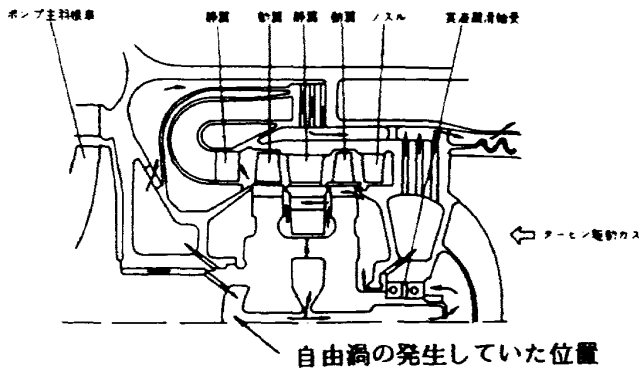
図53 HPFTPタービン側ベアリングの冷却通路<sup>34)</sup>

1976年に実施されたターボポンプ系試験で HPFTP のタービン側ベアリングの異常過熱が生じた<sup>10)</sup> 図53に示したようにタービン側ベアリングの冷却はポンプ第三段目のバランス・ピストンのオリフィスから導かれた極低温の水素によって行われる。この冷却用水素の流れはさらにタービン軸の内部を通過した後、タービン軸後端を回り込んでタービン側ベアリングを冷却し、最終的には高温のタービン排気ガスと混合される<sup>9)</sup> ところが異常過熱を受けたタービン側ベアリングの冷却用水素の流れはポンプ第三段目のバランス・ピストンのオリフィスを経てタービン軸の内部へ入った箇所では自由渦を形成していることが調べによりわかった。計測によればここでの圧力損失は500 psi を超えており、そのためにタービン側ベアリングに到達する冷却用水素流量が減少するとともに、最悪の場合には高温タービン排気ガスの一部がタービン側ベアリングへ逆流することも明らかになった。これがタービン側ベアリングの異常過熱の原因である。対策としてタービン軸内部で水素流れが自由渦を形成している箇所にバッフルを取り付け（図48参照）、強制渦を形成するようにしたところ、渦形成による圧力損失は12 psi に低減された。この結果タービン側ベアリングおよびその他への冷却用水素流量は充分となり異常過熱状態を避けることができた。

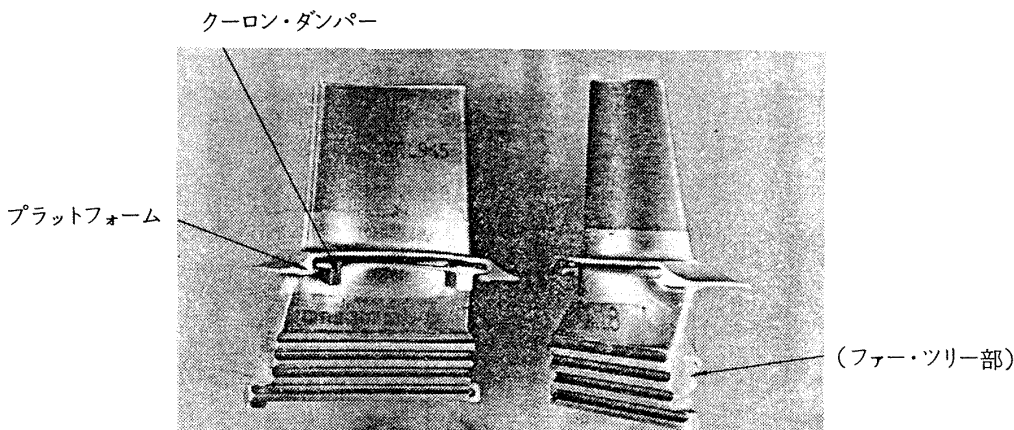
図 55 HPFTP タービン・ブレードのクーロン・ダンパーの改善<sup>13)</sup>

HPFTPのタービン翼に係わる不具合で大きな問題となったのは高サイクル疲労によるタービン・ブレードのクラック発生である<sup>13)</sup> SSMEの開発初期（1977年11月～12月）、HPFTPの試験後、第一タービンのブレード根元の前縁ヒレ部と根元から $\frac{1}{3}$ の高さの後縁部にクラックが発見された。またこの試験でこれとは別のHPFTP供試体からも同様なタービンブレードのクラックが試験後発見されており、重大な不具合であることがわかった。この種の不具合事例は三件報告されておりHPFTPの試験時のデータおよびタービン・ブレードの破損状況を詳細に調べた結果、クラックの発生は高サイクル疲労に起因していることが判明した。その中に試験中のタービン部の一時的な過熱状態によりブレードとブレードとの間に挿入されているクーロン・ダンパー材がブレード根元のプラットフォームに溶着されている事例が発見された<sup>27)</sup> クーロン・ダンパーはブレードの振動をブレード根元のプラットフォーム下面とこのダンパーとの摩擦によって減衰させる吸振材であり、これが図54に示したようにブレード側に溶着さ

れると、ブレード根元は完全にロックアップ状態となり振動に対する吸振機能が失われる恐れがあった。クラック発生に対する詳細な不具合解析および再発防止対策のためのプログラムが組まれ、以下に示す多数の調査実験が行われた。まずタービン翼車を定格 38,000 rpm までの様々な速度で回転させながらガス・ジェットでブレードに衝撃を与えて振動を誘発させて、ブレードに発生する歪を測定し、ブレードの振動源となった力および各振動モードに対して発生する静的または動的な応力が評価された。また同様の手法で様々な種類のクーロン・ダンパーが評価され設計改善が計られた。つづいてタービン単体の試験として高温および熱衝撃、疲労、応力破壊に対する試験が行われ、ブレード材料の評価がなされた。以上の結果タービン入口の案内静翼の翼形が再設計され、ブレードの振動をひき起すような力の発生を極力抑えるよう改善がなされた。また図 55 に示したように新しいクーロン・ダンパーの設計がなされた。これは隣接するブレードの根元のプラットフォーム

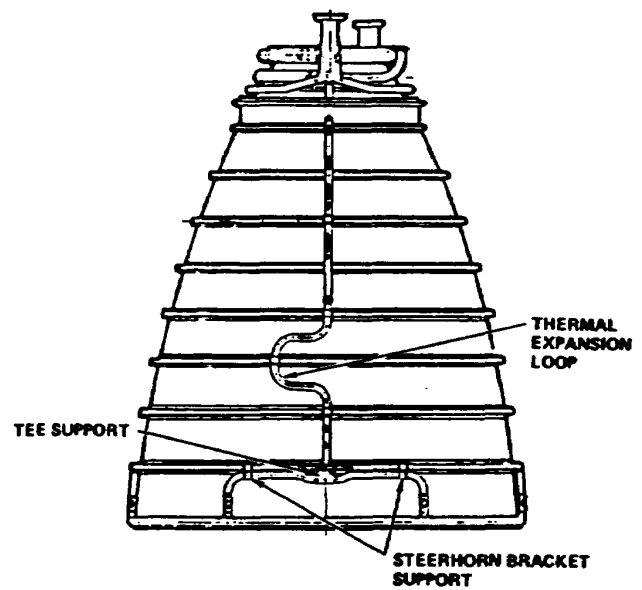
図58 改善後ノズルおよび配管<sup>18)</sup>

この不具合に関する調査解析の結果、その原因は、設計時には予想されなかった起動および停止のトランジェント中に発生する大振幅トランジェント歪による低サイクル疲労の蓄積であると推定された。図57は不具合解析のために行われたその後の41回の試験におけるT継手部のピーク歪および低サイクル疲労の蓄積度を示すもので、大振幅歪の発生度に疲労の蓄積が増す様子がわかる。このデータに基くと、ステアホーンに使われたInconel 718製の肉厚0.049インチの管の試験回数寿命予測値は48回となり、実際の試験(46回目の停止時に破断)に良く対応している。そこで配管の応力計算モデルによる解析結果に基づいて、図58に示す様に配管の設計を変更した。すなわち、T継手およびステアホーンの水平部の両側の合計3か所をブラケットによりノズルのバンドに固定して配管の支持を強化し、また配管の垂直部には液体水素による熱変形を吸収するために熱膨張ループを設けるといものである。これらの措置により、ピーク応力は40~50%減少し、試験回数寿命予測値は1000回を越える様になった。

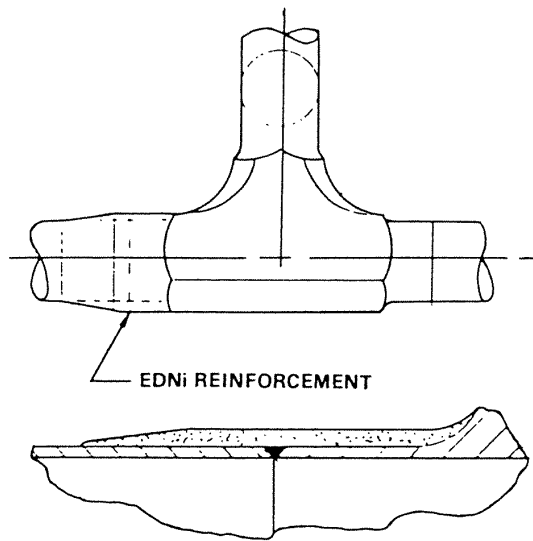
図 59 T 接手の補強方法<sup>18)</sup>

ジェント中の大歪発生の際、やはりノズルへの燃料供給管に前回と全く同様の破断が生じた。調査の結果、破断は8回目の試験で起こっており疲労破壊ではないこと、管の材質はInconel 718であるにも拘らず、溶接部の組成がInconel 62に極めて近いこと、最初の破断がT継手の溶接部で発生したことなどが明らかになった。Inconel 62の強度はInconel 718の約半分しかなく、そのことがトランジェントの際の燃料配管に生ずる大きな衝撃的歪に伴う溶接部の破断を招いたものとの結論が下された。溶接部の組成が異っていた原因は、使われた溶接棒のロットの中に誤った種類のもが混入していたためであることが判明した。不具合対策としては、ステアホーンの肉厚を0.049インチから0.080インチに増すとともに、図59に示す様に、T継手の溶接部のまわりにはニッケルを電鍍して補強することになった。さらに下部マニホールドの溶接が不良と判定されれば、ブラケットによる補強が追加されることになった。また溶接棒の納入時に誤った溶接棒が混入しない様な検査技術が取り入れられた。

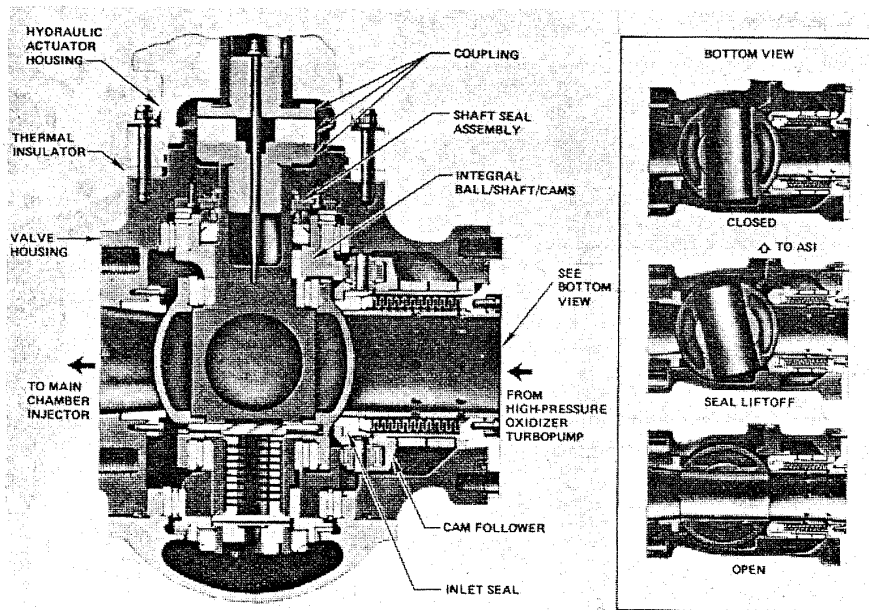
図 62 酸素主弁 (MOV)<sup>23)</sup>

1978年12月に行われたエンジン2001の最終領収試験において、燃料側タービン排気温度が上昇して非常停止がかかった。しかし、それと同時にメイン・インジェクタの液体酸素マニホールドが破裂して火災が発生した。<sup>14), 23)</sup>エンジンは内外部ともに広範な損傷を受けたが、設備側の被害は電線、空圧系および油圧系配管、カメラなどの損傷にとどまり、テストスタンドの構造部材には損害はなかった。

高速度カメラの記録とデータ解析とから、不具合は最初に MOV (図 62) に発生したことが明らかになった。そこで、殆ど壊れずに残った弁を回収後に再生して調査を行った結果、図 63 に示す様に、MOV の入口側スリーブのフランジ部とそれに密着した薄いシムの双方が右側に見えるボルト穴付近から溶融し始めている事実が見つかった。このことと他のデータや観察から、不具合のシナリオとして次の様な結論が下された。MOV は液体酸素流れの音響および流れ特性に起因する 7200 Hz のレンジの激しい振動を被っていた。そのために MOV 入口にあるスリーブのフランジを固定していた A 286 鋼製のボルトが緩み、そのネジ山の部分が間にはさんである 302 CRES 製の薄いシムに振動的に当たり、こすったために局部的に発熱した。このためシムは液体酸素と反応して発火し、火災は 21-6-9 CRES 製スリーブとそれを囲む Inconel 718 製ベローへと伝ばした。火災のために下流側は溶け始め、同時にダクト内とインジェクタ・マニホールド内の圧力が Inconel 718 の高温強度を上回るまで上昇して破裂に至った。

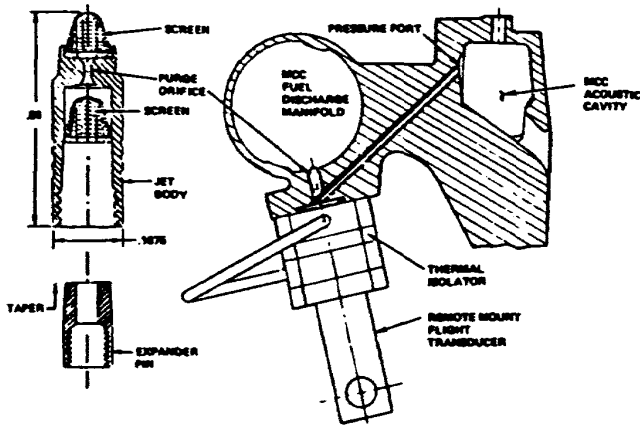
図 65 燃焼圧センサー用パージ・オリフィス・アセンブリ<sup>20)</sup>

1980年7月の領収試験の際に、HPOTPに火災が発生して10秒後にエンジンが停止した<sup>20)</sup>。調査の結果、この試験の起動トランジェントの間に2種類の不具合が発生して、エンジンの運転状態が異常になったことが判明した。すなわち、1つは試験開始後3.34秒で試験設備の電圧変動のために、2系統ある制御系の一方が停止して冗長構造は失われたが、フェイル・オペレーション機能により残りの系統に切替えて運転を続行したことである。もう1つは、試験開始後3.92秒で、燃焼圧センサーを熱保護するパーズ・オリフィス・アセンブリ（図65）が所定の位置からセンサー寄りにずれてしまったことである。このため、圧力センサーは燃焼圧より高目となる燃焼室の冷却剤圧力を検知してしまい、燃焼圧を低下させ

実際の飛行では、固体ロケットブースタの着火前に冗長構造が損われると、エンジンは停止する様になっていたが、エンジン 1 台の地上試験のシーケンスではこれはエンジン停止の条件とはなっていなかった。もしそうであれば、最初の不具合でエンジンは安全に停止していたかも知れない。そこで試験時のエンジン停止の条件として冗長構造の欠落が加えられた。また HPOTP のタービン排気の低温限界として 550 R が設定され、極端な条件で運転されることのない様に配慮した。更に燃焼圧センサーの熱保護用パージ・オリフィス・アセンブリの固定をもっとしっかりする様に設計変更するとともに、エンジンの起動トランジェントの間は、2 系統で燃焼圧の検出比較を行い、両者に違いがあれば、固体ブースタの着火前にエンジンを停止する様にソフトウェアを変更した。

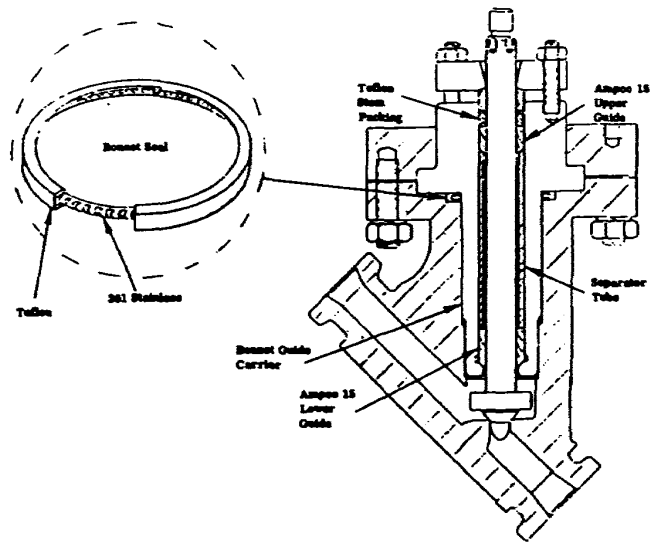
図 66 酸素側プリバーナ系酸素配管ブリード弁<sup>23)</sup>

1975年3月の SSME パワーヘッド部燃焼系の着火試験の折、爆発が起こり試験が中断するとともにアセンブリにも損害が生じた。同時に酸素側プリバーナ系 LOX 配管途中にあるブリード弁 (Annin 製 7800 シリーズ、口径 2 インチ、図 66) のテフロン製ボンネット・シールが燃えたことが明らかになった。<sup>23)</sup>そこで、このテフロン・シール着火の原因および爆発との関連について検討された結果、次の結論を得た。すなわち、酸素主弁の開き方の異常のために、酸素系配管内に圧力サージとこれに伴う過大圧力が発生して、爆発や燃焼波の伝播が発生した。アセンブリの損傷はこれらが原因となって直接に引き起こされたものであって、テフロン着火のせいではない。また当該ブリード弁は、シールとスプリング以外の損傷が見当らず、テフロン着火の原因は、ブリード用分岐配管内のガス酸素が圧力サージにより断熱圧縮されて高温になったことと、テフロン・シールがサージ圧力にさらされる様な向きにブリード弁が取り付けられていたことによるものである。対策として次の様な措置がとられた。すなわち、酸素主弁開き機構とサーボ・システム機構の変更、耐サージ圧の高い流量計を再設計、弁を閉じた状態でシール部が圧力サージから保護できる様に同形式の弁の取り付け向きの逆転などである。

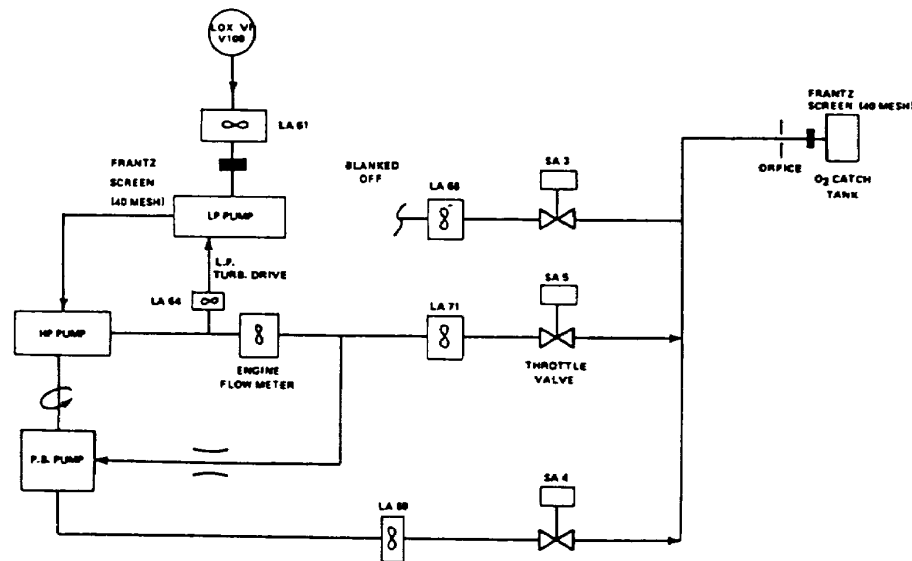
図 67 酸素側ターボポンプ試験設備の系統図<sup>23)</sup>

に、14 秒後に火災が発生した<sup>23)</sup>。LPOTP はわずかの損傷を被った程度であったが、HPOTP はひどく損傷を受けていた。設備配管と HPOTP 下流の弁の数か所が、液体酸素との火災によって破壊や焼損を被った。テストスタンドも損傷を受けたが、その大部分はこぼれた油圧系オイルの火災のためである。試験設備の系統図を図 67 に示す。

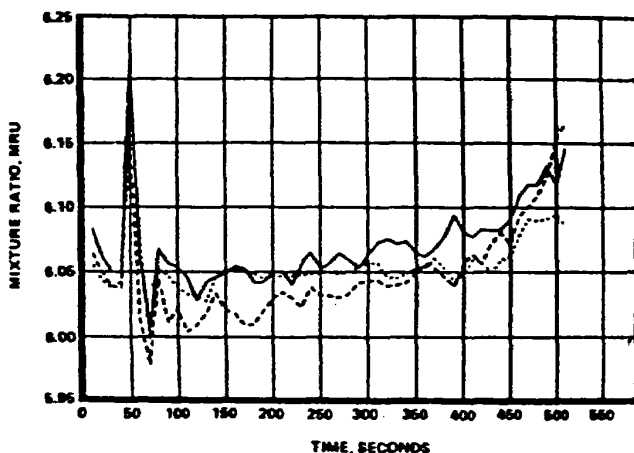
図 69 三基のエンジンの混合比の変動履歴<sup>24)</sup>

1981年4月12日のコロンビア号の第一回の飛行で、SSMEの燃焼圧指示が打ち上げ後80～100秒を経た時点から徐々に下降ドリフトを始めた<sup>24)</sup>この現象は三基のエンジンのチャンネルB燃焼圧トランスデューサーのすべてに発生し、燃焼圧指示は図68（破線）に示したようにRPL燃焼圧値より17～38 psi低い値にまで下降していった。また、この燃焼圧指示の下降ドリフトのために混合比制御系が働いて、図69に示すように、動力飛行の終わりの部分ではSSMEの混合比は若干の増加傾向をたどった。コロンビア号は打ち上げ後80～100秒で、ちょうどMax-

Q（最大空力負荷）の時期を過ぎ、真空に近い領域を飛行し始めているが、この時期と燃焼圧指示の下降ドリフト開始時期とが一致しているように見受けられた。調査してみると、問題となったチャンネルB燃焼圧トランスデューサーはHPOTPのタービン・シールのドレイン・ライン直近に位置しており、ドレイン・ラインを通過している高温ガスによる熱放射を受けていたことがわかった。しかし、コロンビア号が大気中を飛行している間は、燃焼圧トランスデューサーは周囲の空気によって冷却されるので、熱放射を受けても大きな影響は無かったが、真空に近い領域を飛行し始めると空気によって冷却されることが無く、熱放射の影響を大きく受けたものと判断された。実際、エンジン試験において環境シミュレーションを行なってみると、この問題をよく再現することができ、搭載エンジンの燃焼圧トランスデューサーは熱放射を受けて下降ドリフトを起こしていたことが確認された。対策として、搭載エンジンのHPOTPのドレイン・ラインには熱絶縁が施され、燃焼圧トランスデューサーに熱放射の影響を及ぼさないように、放射シールドが設けられた。また、燃焼圧トランスデューサーの周囲にも熱絶縁が施された。この様な設計変更の後、再びエンジン試験を行なった結果、これらの措置がじゅう分に有効であることが証明され、燃焼圧トランスデューサーの下降ドリフトの問題は解決した。
