Ti-6Al-4V によるハイブリッドロケット酸化剤タンクの開発

Development of hybrid rocket oxidizer tank with Ti-6Al-4V

ABSTRACT

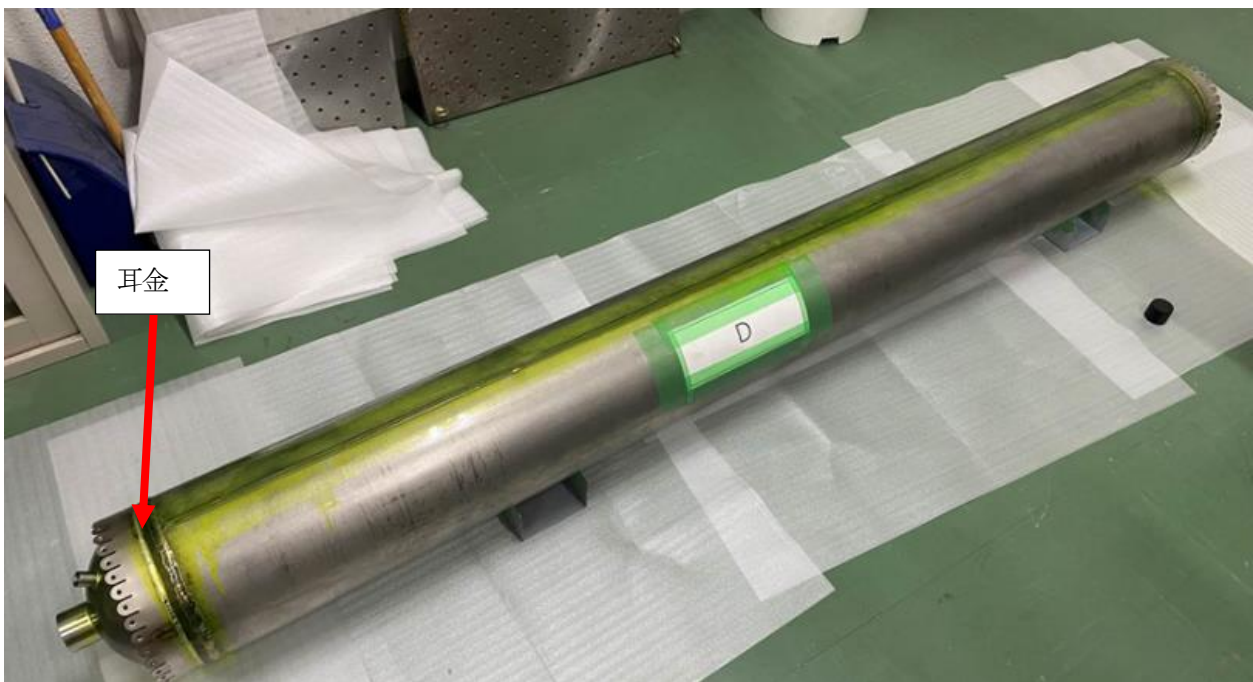
図4 耳金ありタンク

耐圧試験結果を表3に示す。始めにタンク4本(タンクA~D)の製造を行った。しかし、タンクBは製造途中で作業者のミスによって破損した。また、耐圧試験によってタンクCが破損した。そこで、タンクDからは半球と直胴部間の手直しのためにTiG手溶接を行い、また、破損しなかったタンクBの直胴部とタンクCの半球でタンクEを製造することとした。また、タンクDとタンクEは同時期に溶接を行った。耳がねありタンク(図4)は燃焼試験の吊下げ治具や打ち上げロケットの組立の際に使用する。タンクDの耳金有無の理由は溶接条件と強度の関係を確認するために2回に分かれて試験を行っている。タンクEの耳金有無の理由は溶接条件と強度の関係を確認するために2回に分かれて試験を行っている。以下に耐圧試験結果の詳細を示す。

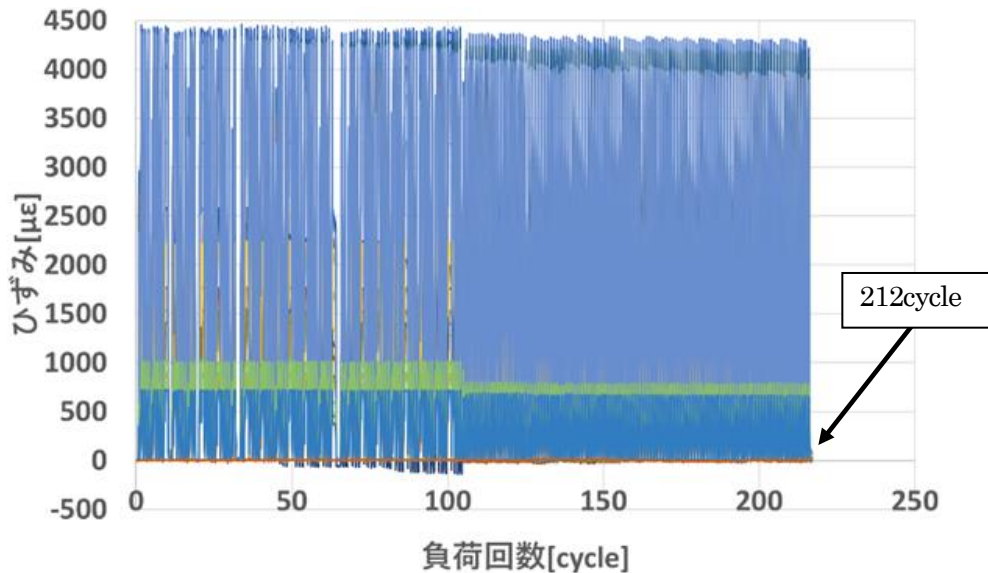
図 8 圧力-負荷回数線図(合計 212cycle)

耐圧試験に合格したタンク D は加圧サイクル試験を行い最低でも 240cycle を行う。試験は 212cycle でタンクからリークが発生し、試験目的が未達成となった。試験後リーク箇所を確認したところ、1-1/2UNF ボス部と半球の溶接部でリークが発生したため、この部分の NC ファイバーレーザ溶接の強度が不足していると考えられる。ボス以外のところは現時点においてリークの確認は見当たらないため、ボスの溶接を見直すことで 240 サイクルは達成できると考えられる。以下、図 8, 9, 10 に試験結果を示す。
