令和4年度 宇宙輸送シンポジウム  
ハイブリッドロケットの無線通信の混信対策  
Interference of Wireless Communication for Hybrid Rockets

大槻 龍一\*, ○服部 建太\*, 高野 敦\*, 喜多村 竜太\*, 國廣 愛彦\*\*, 三宅 真\*\*

\*神奈川大学, \*\*株式会社フルハートジャパン

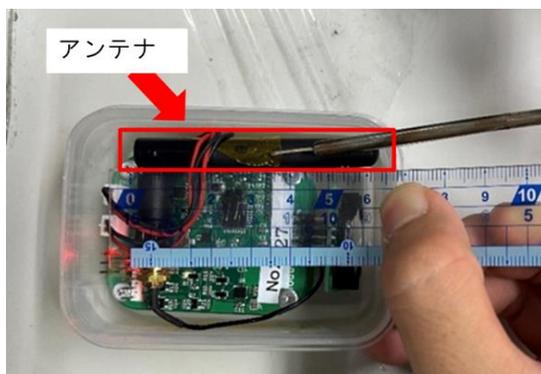
図 4 接触させた様子

ch を離してもスプリアス(漏れ電波、後述)部分によりキャリアセンスが働くため、どの程度 ch を離せばキャリアセンスが働かないかを送信機のスプリアスをスペクトラムアナライザで測定した。測定部はアンテナの中心に接触させた。接触させた様子を図 4 に示す。

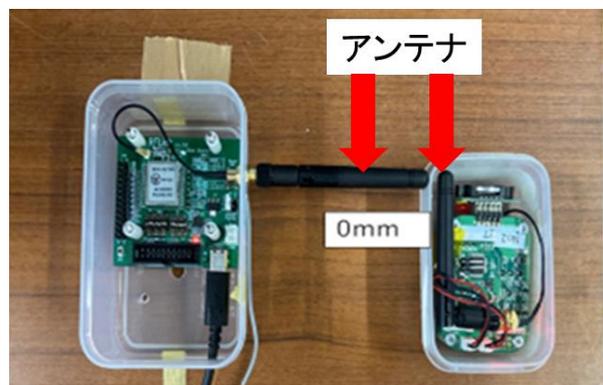
図 6 直交配置 0[mm]

次に直交配置と直列配置での距離によって働くキャリアセンスの条件を調べた。アンテナ間の距離はアンテナの中心から頂点までを測り 0[mm], 50[mm], 100[mm]及び 150[mm] の条件で試験を行った。直交配置 0[mm]での様子を図 6, 直列配置 0[mm]での様子を図 7 示す。1 ケース 1 分 30 秒程度時間をとって試験を行った。キャリアセンスが働いた場合は×としている。試験の結果, No8 の表を表 1, 2 に示す。直交配置では 100[mm]以上離せばキャリアセンスが働かず, 直列配置では, 10ch 以上かつ 100[mm]以上離せばキャリアセンスは働かないことが分かった。
