# H-IIA ロケットフェアリング断熱材の施工工程改善

Process Improvement for Thermal Insulator on the Fairing of H-IIA Launch Vehicle

マテリアル・機構技術グループ

宇宙基幹システム本部 H-IIA プロジェクトチーム

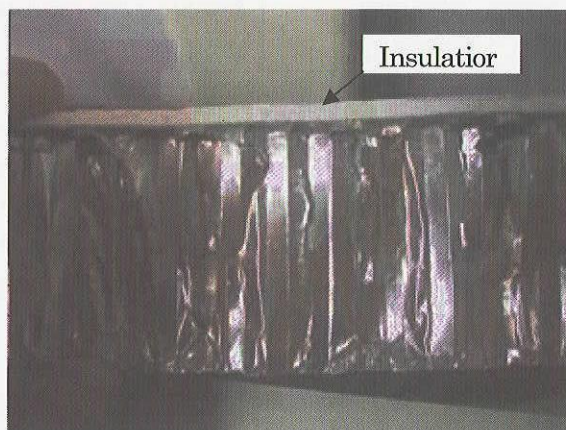
Figure 1 Crosscut of Retrieved Fairing

H-IIA ロケットフェアリングコーン部の断熱材<sup>1)</sup>は、室温硬化型シリコン系接着剤にシリカマイクロバルーン、ガラス繊維等の骨材を加えたものである。基材である接着剤は接着力と可撓性に優れた縮合型ポリシロキサン重合体を使用しており、骨材を保持すると共に被施工体に対して良好な接着性を示す。シリカマイクロバルーンは耐熱衝撃性に優れた珪酸シリカの中空粒子であり、断熱材に耐熱性・断熱性及び形状保持性を与えると共に、重量軽減に大きく寄与している。また、補強のため長・短2種のガラス繊維を混合している。打上げ後に回収されたフェアリングのコーン部断面を Figure 1 に示す。
