ADEOS-II 不具合原因究明概要

ADEOS-II 不具合原因究明チーム

概要；2003 年 10 月 25 日(JST)に、環境観測技術試験衛星「みどり II」(ADEOS-II)の太陽電池パドル発生電力が 6kW から 1kW に低下する事象が発生し、衛星全損に至る不具合となった。原因調査の結果、電力ハネに巻かれた MLI が、オーロラ帯域通過時に帯電し、MLI と電力ハネとの間で単発的な放電が繰返され、ついにはパドル電力ハネ間での持続放電(アークラッキング)が発生したことにより、電力ハネの損傷及びパドル発生電力の低下に至ったことが明らかとなった。

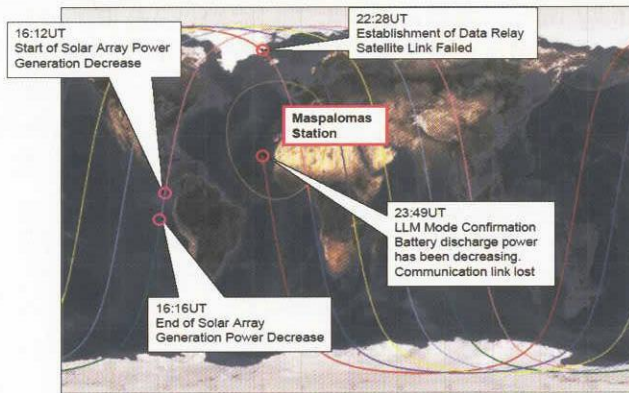
図2 異常事象発生メーション

2003 年 10 月 24 日 22 時 28 分(UT)に、JAXA 地球観測センターで DRTS 経由の ADEOS-II ミッションデータが取れない事が発見された。ESA の協力によるマスパロマス局での追尾の結果、ADEOS-II が軽負荷モード(LLM)に移行している事及び太陽電池パドルが十分な電力を発生していない事が確認され、マスパロマス局での追尾中に ADEOS-II からの通信が途絶した。オフラインデータを解析した結果、太陽電池パドル発生電力が、16 時 12 分(UT)から 16 時 16 分(UT)にかけて約 3 分半の間に 6kW から 1kW へ減少していた事が確認された。図 2、図 3 に異常事象のロケーションマップ 及び発生電力テレメトリデータを示す。

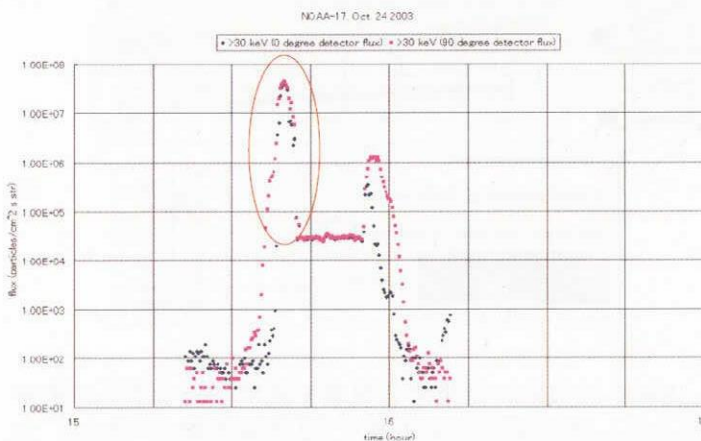
図4 NOAA-17 観測データ

ADEOS-II 発生電力低下が発生した時は、活発な太陽活動が観測された。ADEOS-II 不具合発生時とほぼ同時刻に同様の極軌道を飛行していた NOAA-17 は、オーロラ帯域通過時に通常より 2 桁高

い電子フラックス(30keV以上)を観測した。また、2003年秋は電子フラックスのベースレベルが上昇していた事が、後の統計で報告されている。[6] 図4に NOAA-17 観測データを、図5に電子フラックス統計データを示す。これらの ADEOS-II 不具合発生時軌道上環境の詳細については別途報告されている。[7]

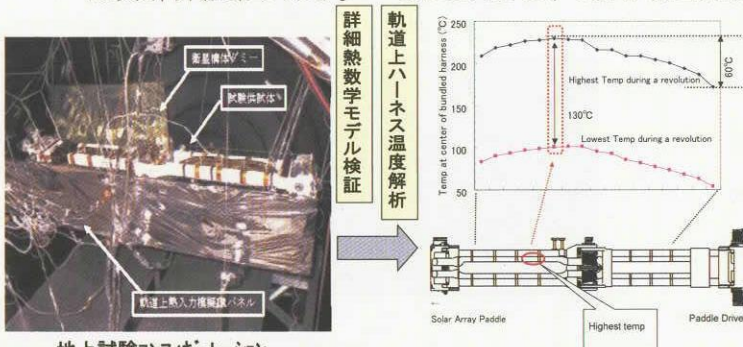
図 11 地上検証試験及びナバル温度解析

ADEOS-II では太陽電池パドル部温度メトリは有るが、ハーネス温度そのものを測定したメトリは配置していなかった。不具合状況解析を踏まえ、ADEOS 太陽電池パドル熱構造モデルを用いた地上検証試験の結果、MLI は実装状態による実効放射率のバラツキが大きいこと等が判明し、軌道上での 52 回路を束ねた電力ハーネス中心部温度は 230°C に達する事が分かった。併せて、ADEOS-II 軌道上運用評価から得られた「100W 発生電力変動調査」の結果からは、1 シャント回路に 2 太陽電池レイ分の電流が流れている事象が確認されている。[15] この事象を考慮すると、ADEOS-II 軌道上での電力ハーネス温度は 230°C～255°C であった事が分かった。図 10 に地上検証試験コンフィギュレーションとナバル温度解析結果を示す。また図 11 に、100W 発生電力変動を考慮したワースト温度解析結果を示す。

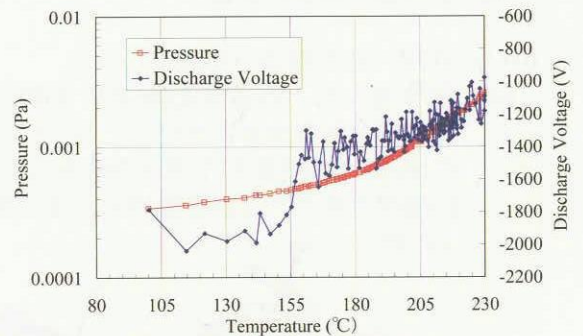
図 16 トリガー放電発生閾値

温度影響によるハーネス皮膜クラック発生及び電子銃照射による MLI 帯電電位発生の結果を踏まえ、ADEOS-II 実機の電力ハーネスコンフィギュレーションを模擬した供試体を用いて、MLI とハーネス芯線間にトリガー放電が発生し得るか地上検証試験を実施した。試験回路と供試体試験コンフィギュレーションを図 15 に示す。また、ハーネス温度とトリガー放電発生電位の閾値関係を図 16 に示す。ハーネス温度が上昇するにつれハーネス ETFE 皮膜からのガスが放出され、MLI 内圧が上昇し、ADEOS-II 軌道上温度では、約-1kV 程度の MLI 帯電でトリガー放電が発生し、2<sup>nd</sup> Arc まで発展する事が確認された。試験後のハーネス皮膜部には、図 17 に示す通り炭化導電路(トラック)が形成され、この炭化導電路は温度により抵抗が変化することも確認された。図 18 に炭化導電路抵抗値の温度依存グラフを示す。本トリガー放電発生試験の詳細は別途報告されている。[12, 13]

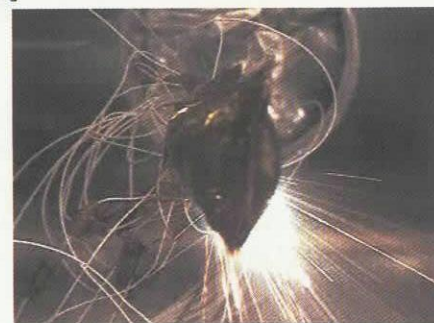
図 20 試験状況 (持続放電発生)

ハーネス部トリガー放電発生検証試験の結果を踏まえ、1回路の 2<sup>nd</sup> Arc から持続放電(アークトラッキング)及び全回路焼損波及に至り得るかを、ADEOS-II 実機の電力ハーネスコンフィギュレーションを模擬した供試体を用いて地上検証試験を実施した。試験回路と供試体コンフィギュレーションを図 19 に示す。試験の結果 1 回路のトリガー放電から 10 回路迄の全焼損が確認され、ADEOS-II の 52 回路束電力ハーネスがアークトラッキングの発生により全損し得る事を確認した。また、10 回路持続放電の波及プロファイルは、図 3 で示した約 3 分半での 52 回路焼損と電力低下プロファイルと良く一致することが確認出来た。持続放電発生中の状況を図 20 に、試験後の束ハーネス状況を図 21 に示す。また、持続放電波及プロファイルを図 22 に示す。本持続放電・波及試験の詳細は別途報告されている。[12]

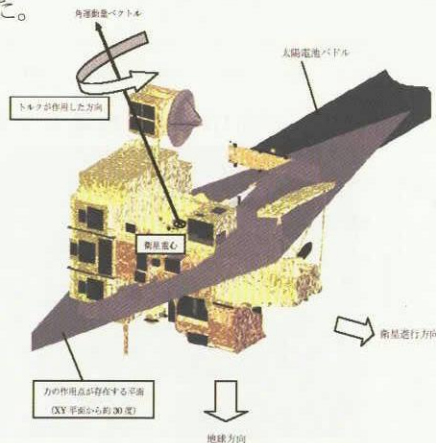
図 23 外乱作用点範囲

不具合状況解析に於いて、図 7 に示した姿勢制御変動及び軌道高度変動から、ADEOS-II 本体に作用したトルク量と作用点を解析した結果、外乱作用点は図 23 に示す通りパドル電力ハネス部を含む面内で有ることが確認され、また図 24 に示す通り、作用した力積は約 4.9Ns で有ることが分かった。

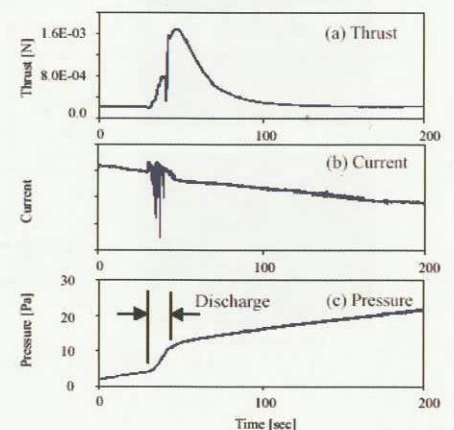
図 26 推力測定結果

ハネスを高温加熱して得られた発生ガス平均分子量及び本燃焼試験時の質量減少率から、事象 B(力積 4.9Ns)を発生し得るハネス(52 回路 104 本分)の長さを概算した結果、オーダーレベルで ADEOS-II 実機コンフィギュレーションと一致した。
