ADEOS-II ハーネス熱サイクル検証

Validation on Thermal Cycle Degradation of ADEOS-II Power Supply Harness

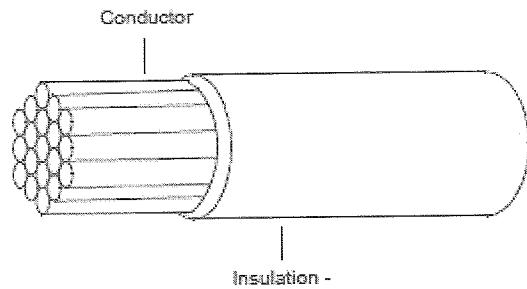
図1 レイケム 55 電線(Single wall)の構造
(レイケム社のウェブサイトから引用)

このハーネス部で使用されている電線は、レイケム55 AWG 22番線(公称外径1.09mm)であり、図1のようにヨリ線状の銀メッキ銅線と、肉厚0.15mmの電子線架橋ETFE(四フッ化エチレン・エチレン共重合樹脂)被覆材とで構成されている。
