ADEOS-II ハーネス部におけるトリガ放電発生を検証

細田聡史、金正浩、趙孟佑（九工大）、豊田和弘（千葉大）

川北史朗、舩分宏昌、高橋真人、前島弘則（JAXA）、野崎幸重（NTSpace）

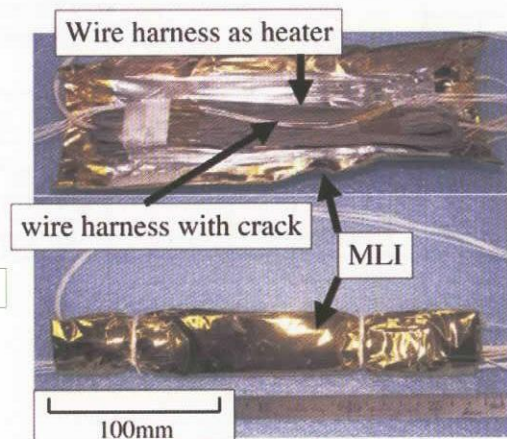
図1 ADEOS-II 衛星の太陽電池パドルブーム部の概略図

図 1 に ADEOS-II のパドルブーム部の概略図を示す。ADEOS-II の電力ハーネスはパドルブーム部で 2 束にまとめられて固定されている。その一束（104 本）が 5kW 分の電力を衛星本体へ送電する。もう一束（24 本）の電力ハーネスは信号線と一緒にまとめられ、1kW の電力を送電している。今回の電力損失はちょうどこの 104 本の電力ハーネス束の送電分に相当する。このハーネス束はサーマルブランケット (MLI: Multi Layer Insulator) にくるまれており、内部の温度変化を防いでいる。この MLI は 12 層のアルミが蒸着された絶縁体フィルムからなり、衛星に対して電氣的に絶縁されている。すなわちこの MLI の内面は外部から侵入したオーロラ電子などによって大きく負に帯電する可能性がある[7]。この場合、唯一の導体であるハーネスの芯線との間には大きな電位差が生じ、もし何らかの原因でハーネスの被覆に傷がついていた場合、負に帯電した MLI とハーネスの芯線の間でトリガ放電が発生し、これが持続放電に発展すると考えられる。そこで、我々は以下の仮説を立てた。

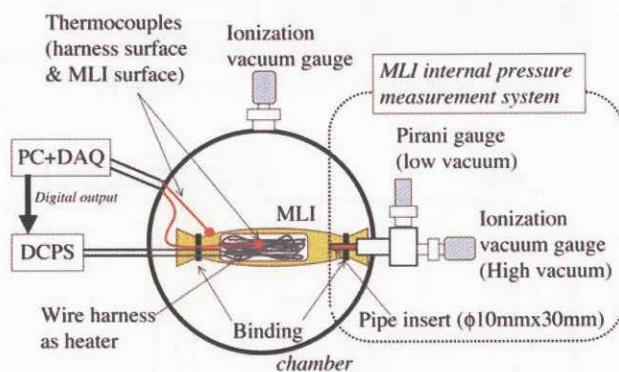
図2 試験サンプルの外観
(上) MLI 展開状態
(下) バンドによる結束後

図 2 に試験サンプルの外観図を示す。このサンプルはブーム部のハーネス束の構造を模擬しており、104 本の電力線を模擬するワイヤーハーネスとその温度測定のための熱電対を MLI で包み、実機と同じようにベルクロテープで貼り合わせ両端を結束バンドで縛ってある。使用したワイヤーハーネスは 2 種類ある。1 つはハーネス被覆に傷がつけられた 2 本のハーネスで（以降、傷つきハーネスと呼ぶ）、これはハーネス束中の任意の HOT/RTN のペアに何らかの原因（熱サイクル、デブリなど）でハーネス被覆に傷がついたものを模擬している。ハーネスの傷はサーマルストリッパーによって被覆を 0.5mm 程度環状に剥いた状態になるようにつけられた。傷は一本あたり 3 箇所、計 6 か所つけられ、互いの線の傷同士が接近させた状態でハーネスをカプトンテープで固定した。もう一つの折りたたまれたハーネスは残りの 102 本のハーネス束を模擬しており、本実験における MLI 内部のヒーターの役割を果たす。これに適当な電流を流すことで内部の温度をコントロールする。この温度はハーネスの表面に取り付けられた熱電対によりモニターされる。このハーネスはあらかじめ 120℃～250℃、7 時間/サイクルの条件で 40 サイクルを負荷したものであり、このためハーネス表面が茶色く変色している。外部を包んでいる MLI の大きさは 250mm×100mm 角で、最内面には電圧を印加するための端子が取り付けられている。また MLI の最外層にも温度モニターのための熱電対が取り付けられている。

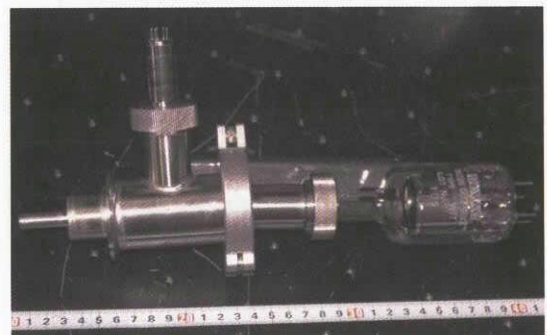
図3 MLI 内圧測定装置概略図

試験装置の概要を図 3 に示す。試験は直径 30cm の小型チェンバで行った。このチェンバーはロータリーポンプとターボ分子ポンプを装備しており、最高到達真空度は 2×10^{-5} Pa である。MLI の内圧測定には真空計を取り付けた特殊なジグを用いた（図 4）。このジグは真空フランジと一体になっており、チェンバ内側にはサンプルに挿入する管が、大気側には測定用の真空計用のフランジがそれぞれ取り付けられている。サンプルに挿入する管は直径 10mm 長さ 30mm の金属のチューブであり、これを図 2 のサンプルの結束バンドより内側まで挿入して内部のガスをモニターする。真空計は測定に応じてピラニー真空計、電離真空計および四重極質量分析器（QMASS）を装着した。各真空計及び熱電対の出力は全て PC に取り付けられた DAQ ボードを介して保存される。またこの PC により、ヒーター用ハーネスの直流電源の出力を制御することでハーネスの温度を任意にコントロールした。詳細な熱解析の結果、MLI 内部のハーネス束の温度は 100℃から 230℃程度まで変化することがわかった[6]。これを鑑みて、以下の手順で試験を行った。
