## ADEOS-II 100W 発生電力変動調査

### ADEOS-II 運用異常原因究明チーム

概要: 2003年10月25日(JST)に、環境観測技術試験衛星「みどりII」(ADEOS-II)の太陽電池パドル発生電力が6kWから1kWに低下する事象が発生し、衛星全損に至る不具合となった[1]。それに先立つ2003年3月20日~7月22日の期間に、太陽電池7回路に計10回の発生電力の低下及び低下の解消が発生した。原因調査の結果、発生原因の特定には至らなかったが、デブリが発生要因の有力な一候補であることが明らかとなった。

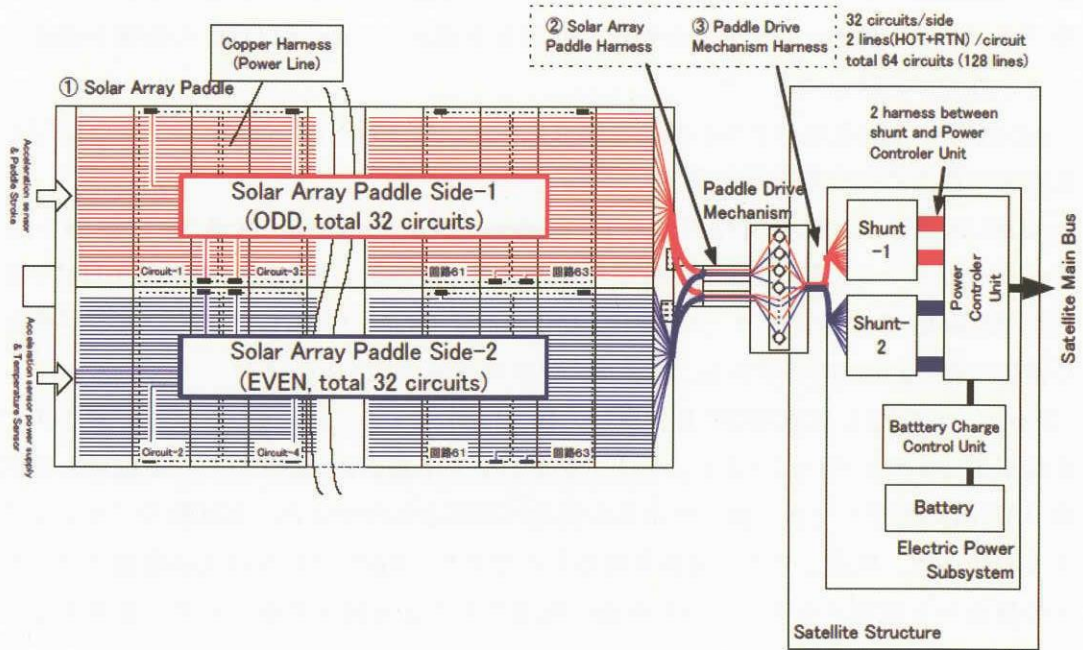
図1 ADEOS-II電源・パドル系ブロック図

ADEOS-IIの電源・パドル系のブロック図を図1に示す。太陽電池パドルは64回路の太陽電池アレイ回路から構成されており、各アレイ回路は約100Wの電力を発生する。発生電力は、電力ハーネス、パドル駆動機構(PDM)を通して、シャント回路(SHNT)に繋がれ、SHNTは電力制御ユニット(PCU)からの制御により発生電力の余剰電力処理とバス電圧安定化を行う。ADEOS-IIのシャント回路は2台搭載されており、それに合わせてパドルの太陽電池アレイ回路は図1に示すように、1系と2系に分類されている。発生電力は、SHNT-1,2及びPCUの各コンポーネントでモニターされる入力電流から計算される。

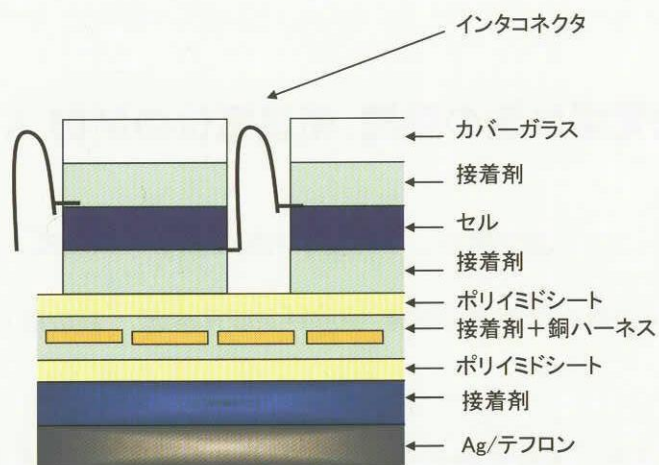
図9 ADEOS 太陽電池パドルの断面

ADEOSの太陽電池パドルの断面を図9に示す。ADEOS-IIではAg/テフロン及びそれを接着するための接着剤が存在していない。

Ag/テフロンなし(ADEOS-II相当)の場合は銅ハーネスを貫通し、カバーガラスに大きな損傷(クラック)ができた。一方、ブランケット裏面にAg/テフロンを貼付した供試体(ADEOS相当)では、銅ハーネスの貫通は確認されなかった。本試験のプロジェクトの条件は、軌道上でも十分あり得るものであり、Ag/テフロンは太陽電池ブランケットの裏面から衝突するデブリがセル面に到達することを防止する一定の効果があると言える。
