ISO 規格改訂に向けた超高速衝突実験における検証板の画像解析法の改良

名古屋工業大学 西田 政弘, 児玉 史哉, 石田 魁人
鳥羽商船高専 林 浩一, JAXA ISAS 鈴木 絢子, 長谷川 直

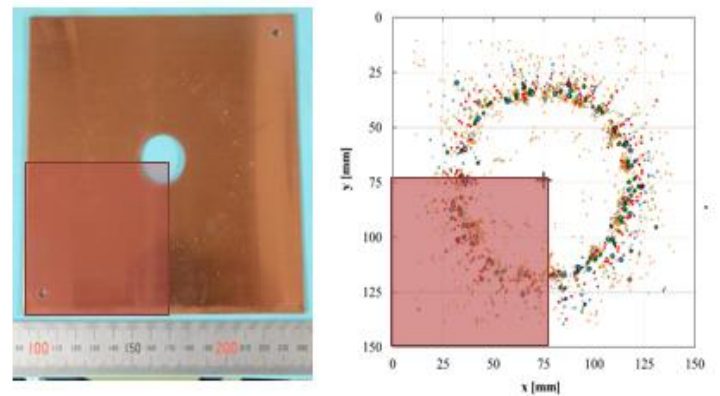
図 2 実験後の検証板と目視による衝突痕の測定範囲

結果の一例として、図 2 に衝突速度 2.09 km/s の結果を示す。検証板にはリング状の衝突痕が観察された。また、検証板の目視による衝突痕は、検証板の左下側の 1/4 の範囲のみを比較した。その結果の累積個数分布を図 3 の赤丸で示す、一方で、検証板の画像スキャン結果（検証板の左下側の 1/4 のみスキャン）は、閾値の範囲により変化し、今回の条件下では、二値化した際に、グレースケールの 256 階調中で 66 を閾値（66-255 が圧痕）としたときに、目視の結果と最も一致した。なお、今回の検証板のスキャンは、実験後のみのスキャンとし、実験の前後で背景差分処理は行わなかった。図 4 (a)には、レーザー変位

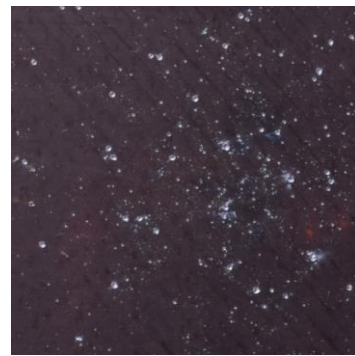
(b) 同じ位置のカメラ撮影写真

図 4 検証板のレーザー変位計による測定結果との比較（飛翔体直径 1.0 mm，衝突速度 5.16 km/s）

計による測定結果を示す。レーザー変位計の測定範囲におけるカメラ撮影結果（図 4 (b)）と比較すると、レーザー変位計の測定結果を定性的に一致していることがわかる。しかし、レーザー変位計の測定結果の定量的な比較を行うために、今後は、圧痕サイズ分布を算出する必要があり、改良を行っていく予定である。
