TM-318

高压燃焼器の研究 (VI)

—実機装着形ライナの燃焼実験結果—

通商産業省工業技術院の大型工業技術研究開発：航空機用ジェットエンジンの研究開発の一環として、燃焼器の実機装着形ライナを設計・製作し、その性能確認のため、入口空気圧力2.7気圧までの燃焼実験を行なった。燃焼器ライナとして、改造形まで含めて、15種類の実験結果を示す。

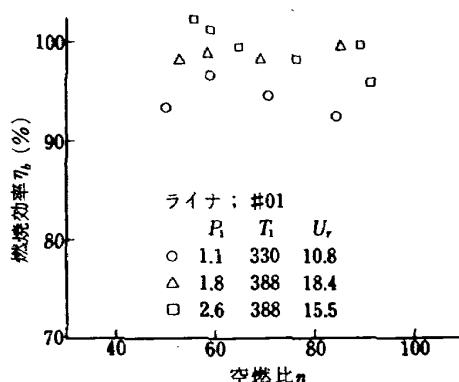
各実験条件における燃焼効率特性を図1に示す。ほとんどの実験値が燃焼効率 $\eta_b = 95\%$ 以上を示し、空燃比 $n = 100$ 付近でも効率低下は少ない。

図 1 燃焼効率特性 (#01)

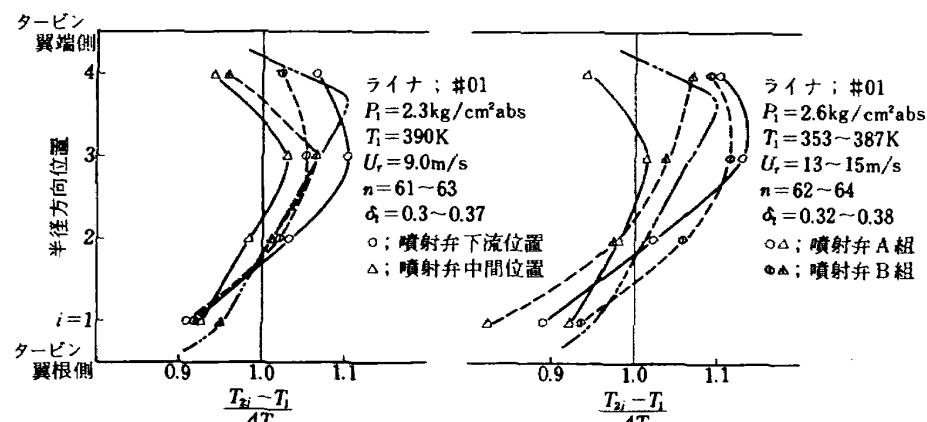
出口温度半径方向分布の代表的な形を図2に示す。燃料噴射弁A組、B組による差異はいくぶんあるが、傾向としては同一といえる。図中に示した二点鎖線は所要の分布形で、実験値は比較的の要求値に近い。

図 2 出口温度半径方向分布 (#01)

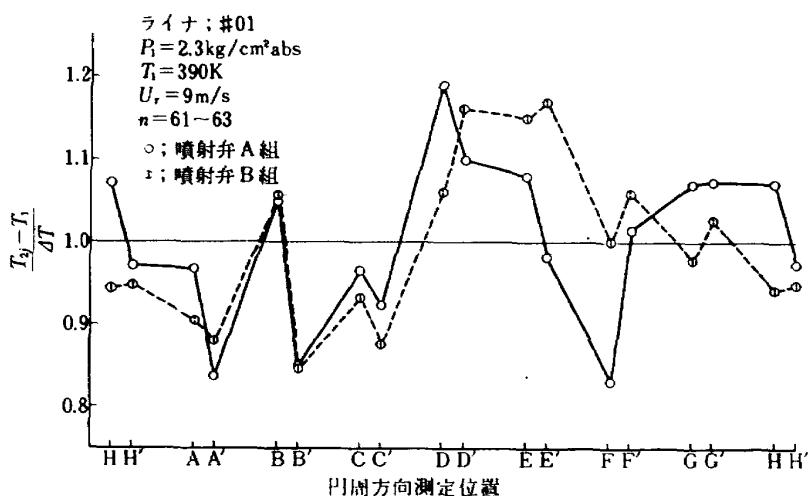
出口温度円周方向分布を図3に示す。円周方向測定位置D～E間がほかより高い温度を示す。入口空気全圧が

図 3 出口温度円周方向分布 (#01)

大気圧付近のときはこのような傾向はなく、燃料噴射弁の流量特性と、ライナまたはケーシングの形状の影響が重なり合って生じたものとみられる。図の円周方向測定位置 A, B, C, ……は燃料噴射弁の下流位置にあたり、A', B', C'……は噴射弁中間位置にあたる。この両者の値を比較すると、噴射弁下流位置のほうが中間位置より高めの温度を示すが、高空気圧力時、燃料噴霧の貫通度が減少して噴射弁下流位置に集まり、この部分の温度が高くなる傾向を考えると好ましくはない。

出口温度円周方向分布の測定例を図 13 および図 14 に示す。これは、#01 の図 3 に比べて揃っている。図 13 には、燃料噴射弁の流量分布との対応を調べるためにノズル流量分布を併記した。これをさらに明らかに示すため、出口温度と燃料流量との相関をとったものが図 15 である。これでは、相関はみられない。

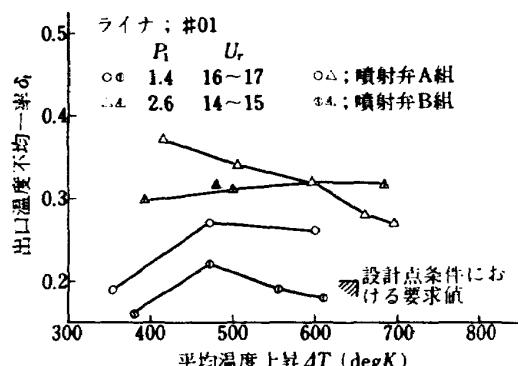
図4に出口温度不均一率の結果を示す。入口空気全圧の高いときのほうが不均一率の大きいという傾向は好ましくないが、この実験条件では、デュアルオリフィス燃料噴射弁のセコンダリノズルを僅か開いた状態になり、各噴射弁の流量不均一の大きな状態に対応している。したがって、さらに空気全圧力を高め、燃料流量を増加させれば、不均一率の減少が得られるものと推定される。

図 4 出口温度不均一率 (#01)

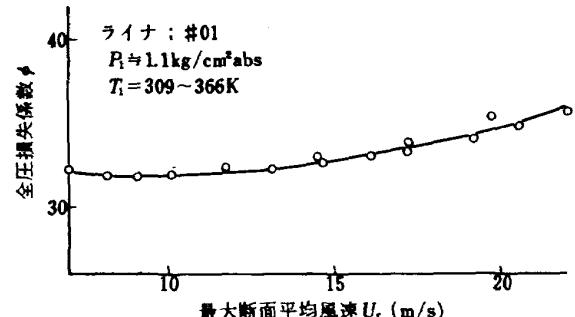
ここに k_1, k_2 は定数。 k_1 は以下に述べるように、 $k_1 = 30 \sim 35$ となり、 k_2 は図18にみられるように $k_2 = 1 \sim 2$ と大きくないので、第2項はFJRエンジンの場合、 $\Delta\phi = k_2 \left(\frac{T_2}{T_1} - 1 \right) \leq 2$ となる。すなわち、全圧損失係数は通風時のまつ抵抗が大部分を占めている。これから各ライナの全圧損失係数の比較に対し通風時の値をとって調べた。図5は#01の通風時の測定結果である。図6は、燃焼器入口ディフューザの壁圧分布を示したものである。壁圧測定位置3は流路の曲り部分にあたり、壁圧の低下がみられる。ライナ第1列空気孔は壁圧測定位置8～9の間にある。位置10はライナ最終空気孔の直後にあたる。

図 5 通風時の全圧損失係数 (#01)

図 17 にライナ #02 の測定結果を示す。最大断面平均風速の小さな範囲で損失係数の急増する傾向がみられるが、検討の結果、空気流量計の測定誤差によると判明し、 $U_r < 13 \text{ m/s}$ の範囲の信頼性は低い。それにしても図 5 の

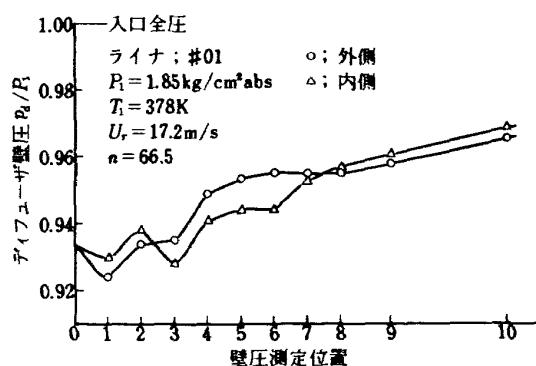
図 6 ディフューザ壁圧分布 (#01)

#01 の値より高めである。図 18 は、燃焼時の全圧損失係数を示したもので、これから出口／入口温度比增加による損失係数增加の少ないことが明らかである。#02 の場合のディフューザ壁圧分布の測定例を図 19 に示す。内側ディフューザの壁圧測定位置 2 付近が図 6 の結果と

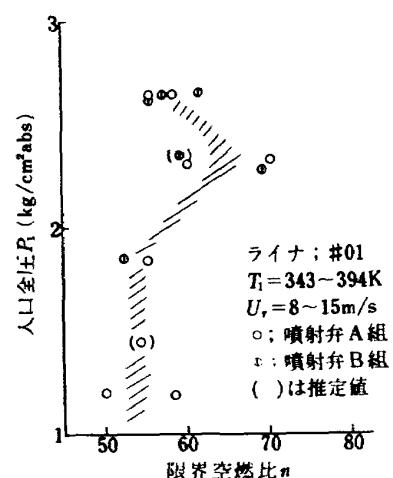
5.1.6 火炎長さ

図 7 火炎長さの限界空燃比 (#01)

果である。火炎長さは、これまでの経験から判断して、入口空気全圧 $P_1 = 2 \sim 2.7 \text{ kg/cm}^2 \text{ abs}$ の間で最も長い状態を示し、これより空気全圧を増加すると短くなることが推定されるので、図 7 の程度であれば充分であろう。

#02 の火炎長さの限界空燃比を図 20 に示す。これは、#01 の結果（図 7）とほぼ同様である。

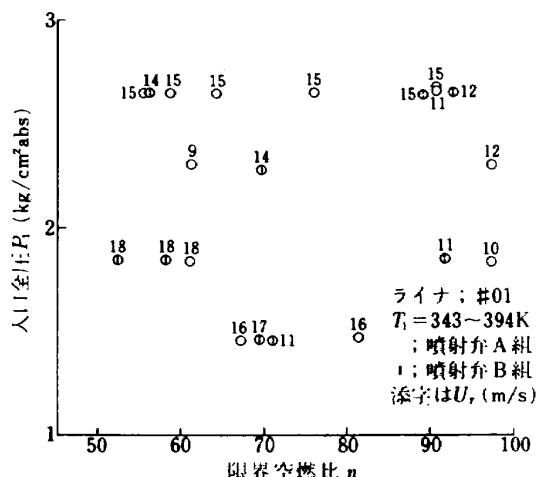
*01 ライナの場合、相当に広い振動燃焼範囲が観察された。振動燃焼の判定は耳で行ない、通常の燃焼音と異なる音を発する状態を振動燃焼とした。図 8 にこの結果を示す。図中の○印は、振動燃焼の観察された実験点である。振動燃焼範囲は極めて複雑で一般的な傾向はこの図からは明らかでない。

図 8 振動燃焼が観察された実験点 (*01)

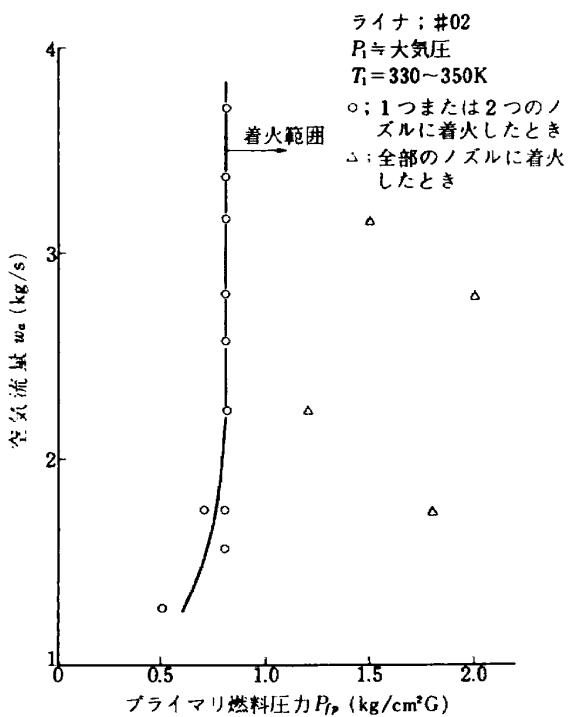
図 9 着火性能 - I (*02)

着火試験は、空気流量を設定し、点火スパークを作動させながらプライマリ燃料噴射弁を開き、スワーラ 1 箇所以上に着火したときの燃料圧力を読むという手順を行なった。火炎を後方から観察していると、着火は点火プラグに最も近いスワーラ位置から始まり、燃料圧力を少し高めると全体に行きわたった。この結果を図 9 および図 10 に示す。図 10 は、燃料圧力から推定した燃料流量を用いて着火時の空燃比を求めたものである。着火性能は良好である。

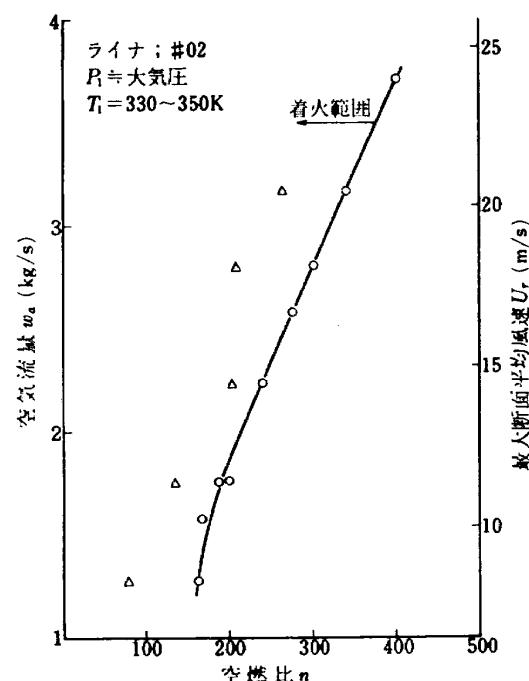
図 10 着火性能 - 2 (*02)

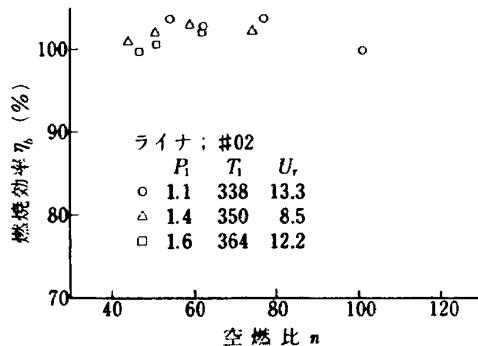
各実験条件における燃焼効率の測定値を図 11, 12 に示す。燃焼効率が 100% を超えている状態があるが、これは、主に空気流量計の誤差に基づくと推定された。しかし、燃焼効率特性は、この実験条件においてすぐれている。

図 11 燃焼効率特性 (#02)

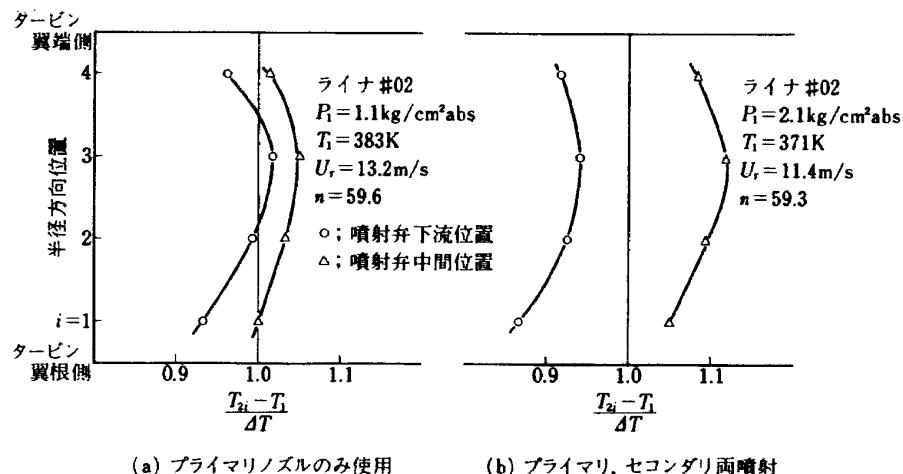
ライナ #02 の出口温度半径方向分布を図 12 に示す。これは #01 の結果と異なり、やや半径方向に中高のフラットに近い分布形になっている。また、噴射弁中間位置の温度が噴射弁下流位置の温度より高くなっている。この差異は、分流板入口幅の実効値の差によると推定さ

れる。すなわち、後記の #10 ライナの実験結果に示された傾向から判断して、#02 のほうが #01 よりも分流板入口の実効幅が狭いためと考えられる。（#02 の分流板入口部分は、一度 5~5.5mm と広げ、のち再び 3~3.5mm に戻す加工を行ない、入口形状が原型から変化した。）

図 12 出口温度半径方向分布 (#02)

形は、#02原型のものに近い（図12参照）。

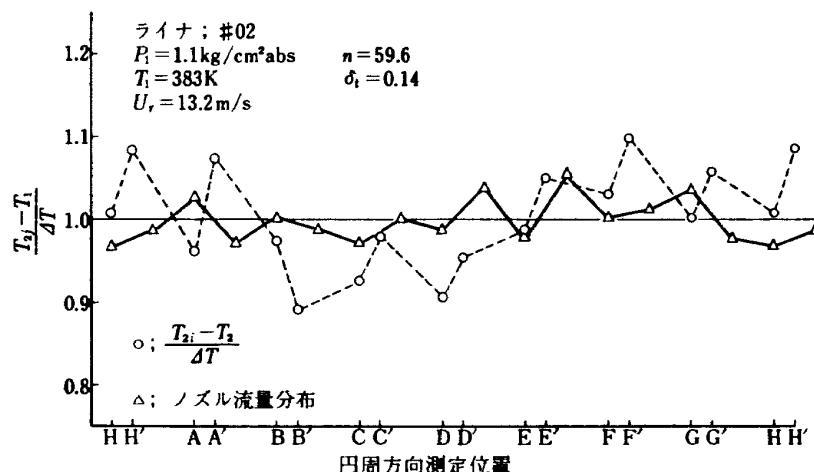
図 13 出口温度円周方向分布 (I - プライマリノズルのみ使用)

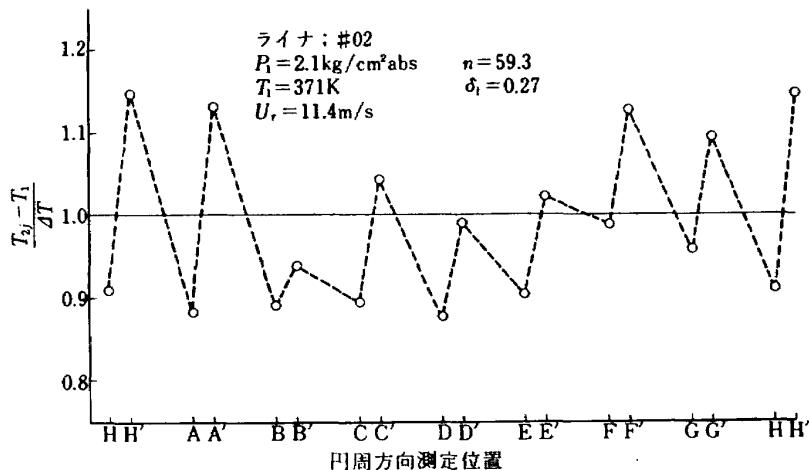
図 14 出口温度円周方向分布 (■—プライマリ, セコンダリ両噴射)

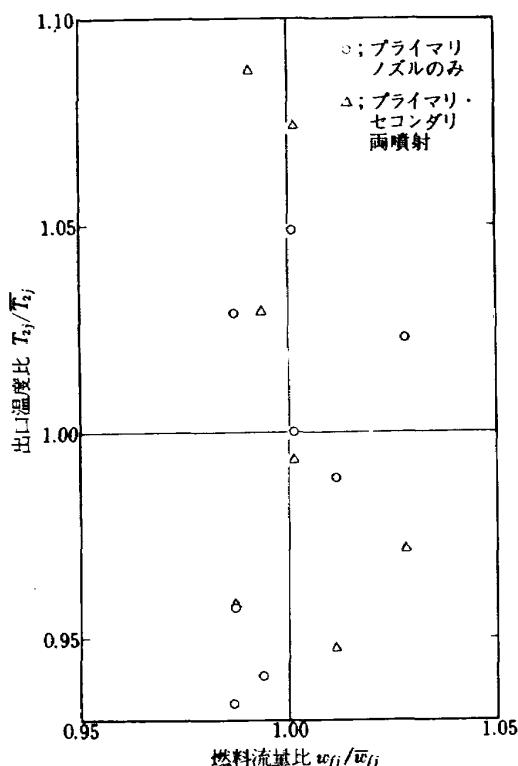
図 15 出口温度と燃料噴射弁流量との相関 (#02)

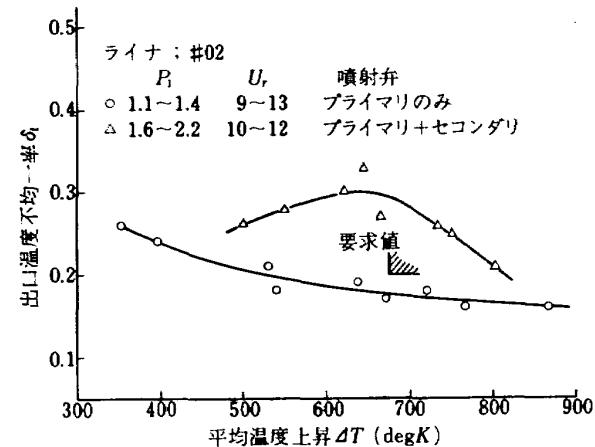
出口温度不均一率の代表的な結果を図 16 に示す。これは #01 の結果とほぼ同程度である。

図 16 出口温度不均一率 (#02)

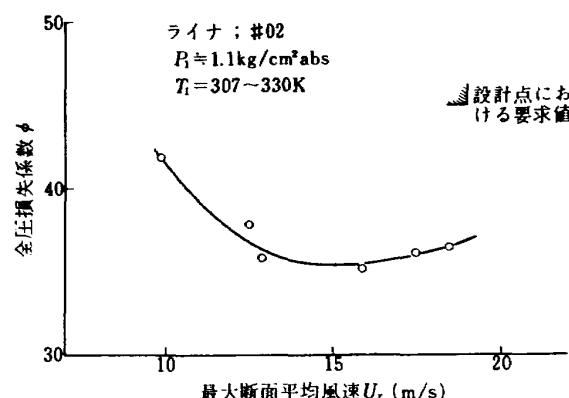
図 17 通風時の全圧損失係数 (#02)

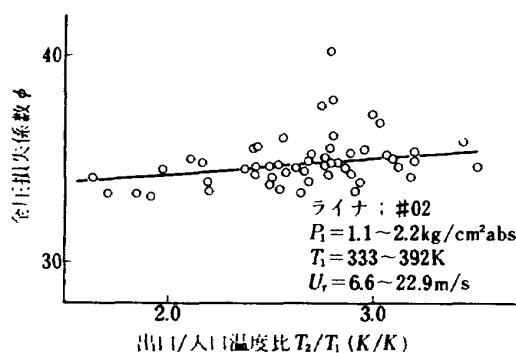
図 18 燃焼時の全圧損失係数 (#02)

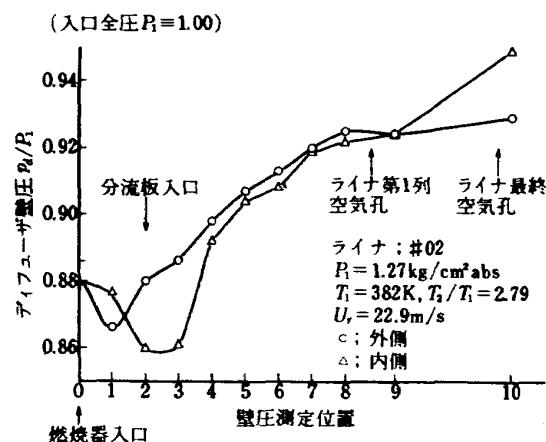
異なっているが、他は、ほぼ同様である。なお、図の縦軸の P_d/P_1 は、最大断面平均風速によって変化するので、実験条件の異なる場合と直接比較はできない。

図 19 ディフューザ壁圧分布 (#02)

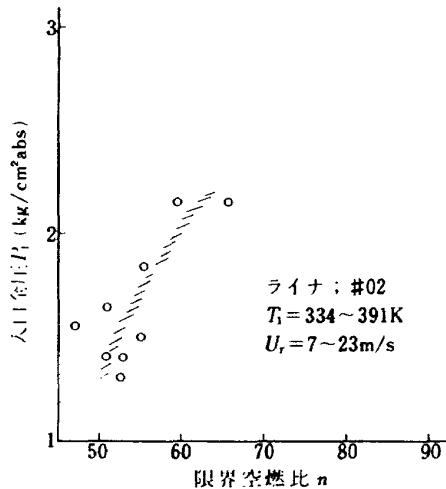
図 20 火炎長さの限界空燃比 (#02)

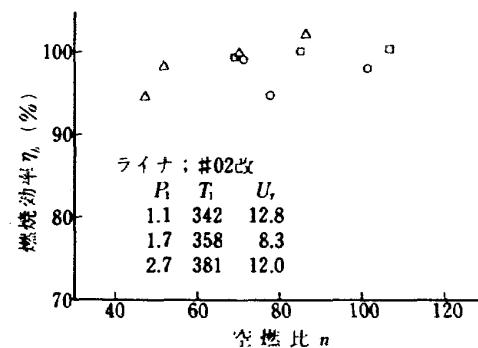
各実験条件における燃焼効率を図 21 に示す。これは #01 の結果に近く、分流板入口幅を広げた効果はみられない。

図 21 燃焼効率特性 (#02 改)

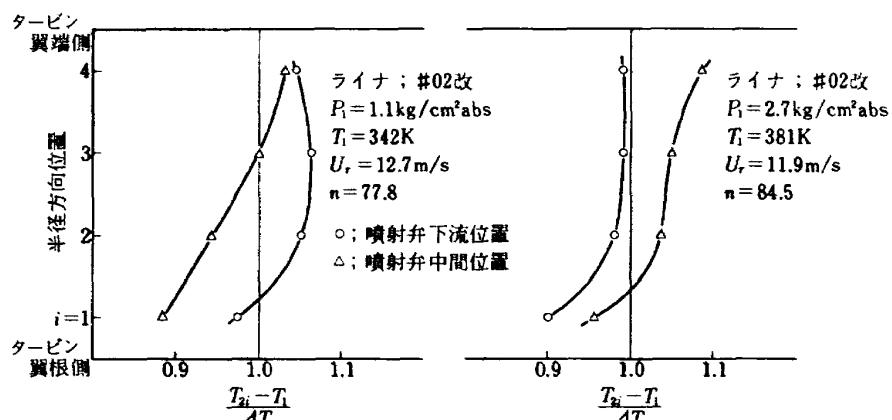
測定結果の例を図 22 に示す。半径方向にややターピン翼端側で高めの形である。噴射弁下流位置と中間位置の温度の比較は、同図に示すように実験条件によって変化し、どちらが高いとも云えない。

図 22 出口温度半径方向分布 (#02 改)

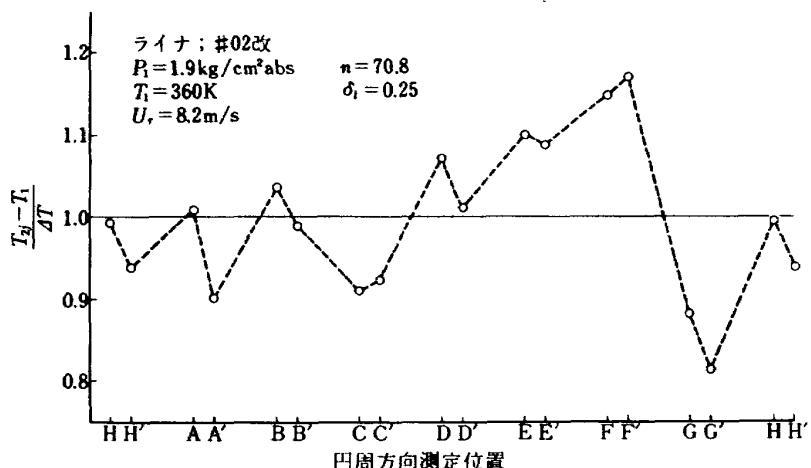
出口温度円周方向分布の測定例を図 23 および図 24 に示す。燃料噴射弁のプライマリノズルのみ使用したときと、プライマリ・セコンダリ両噴射のときで部分的な差はあるが、全体の傾向としては同様であり、この円周方向の温度分布は、ライナ、ケーシングなどの形状、実験装置の特性によって決まるようである。

図 23 出口温度円周方向分布 (I-ブライマリノズルのみ使用)

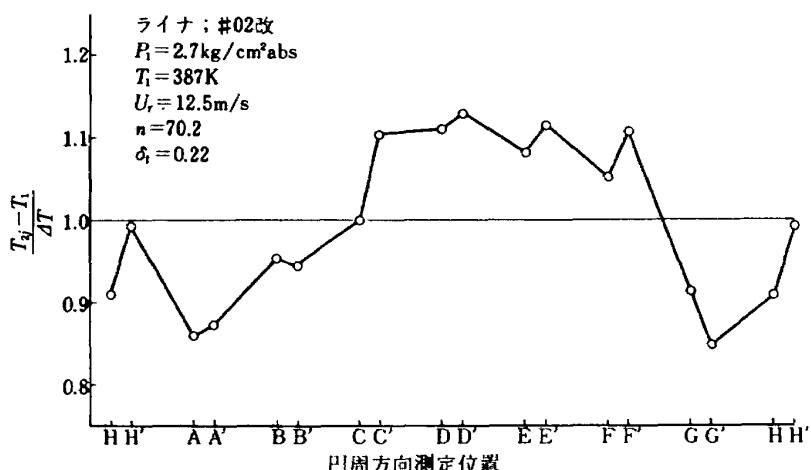
図 24 出口温度円周方向分布 (I-ブライマリ・セコンダリ両噴射)

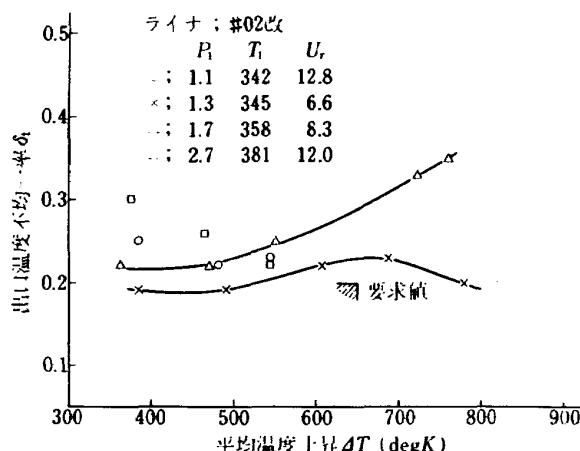
各条件下の出口温度不均一率を図25に示す。入口空気全圧 $P_1 = 1.7 \text{ kg/cm}^2 \text{ abs}$ のとき、平均温度上昇とともに不均一率の増加する傾向は好ましくないが、他の実験条件では、このようなことはみられず、絶対値も高くない。

図 25 出口温度不均一率 (#02改)

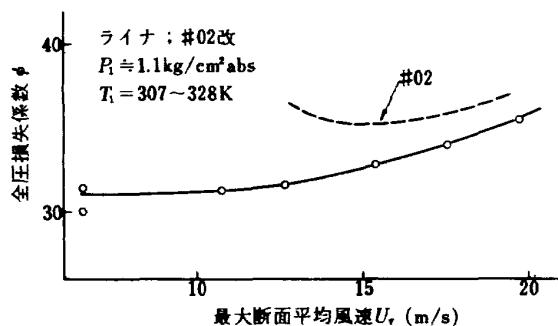
#02改の通風時の全圧損失係数を図26に示す。これは同図中に破線で示した#02の結果より低い。一般にスワーラから流入させる空気量の割合を増すと全圧損失係数の低下がみられる。

図 26 通風時の全圧損失係数 (#02改)

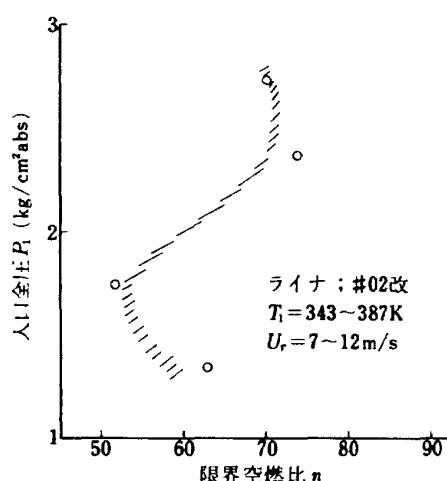
火炎長さについては、測定点が多くないため、目安程

図 28 火炎長さの限界空燃比 (#02改)

度であるが、これを図28に示す。#01や#02に比べて、いくぶん限界空燃比が大きく、火炎は長めである。

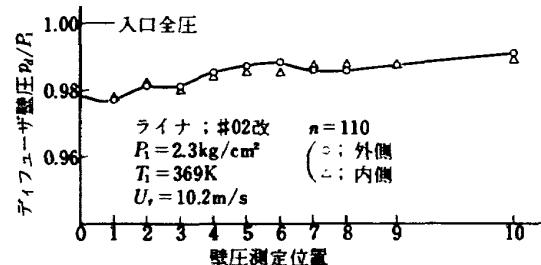
図27は、ディフューザ壁圧分布の測定例で、最大断面平均風速が低かったため、傾向が明らかに示されていないが、問題になるような点は見出せない。

図 27 ディフューザ壁圧分布 (#02改)

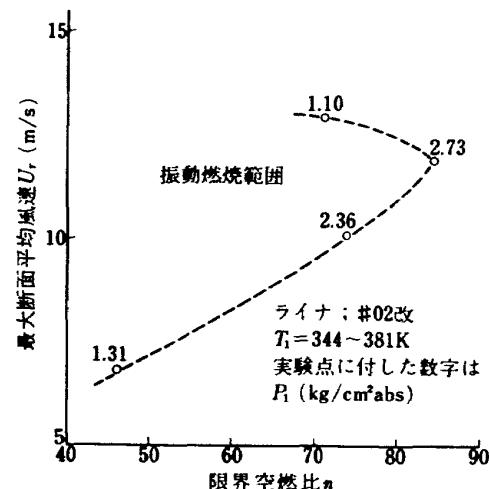
分流板入口幅を広げることにより燃焼実験範囲内で振動燃焼が観察された。この限界の空燃比を図29に示す。#01ほどには振動燃焼範囲は広くないが、好ましいことではない。

図 29 振動燃焼限界 (#02改)

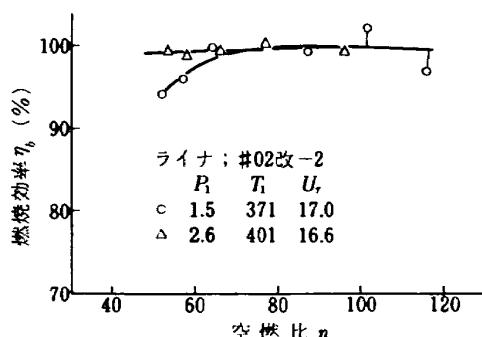
得られた燃焼効率特性を図30に示す。入口空気全圧 $P_1 \sim 1.5 \text{ kg/cm}^2 \text{ abs}$ のとき、空燃比 $n < 60$ の範囲でいくぶん効率低下が見られるが、効率の絶対値は $\eta_b \sim 95\%$ 程度以上と高く、実用上全く問題はない。

図 30 燃焼効率特性 (#02改-2)

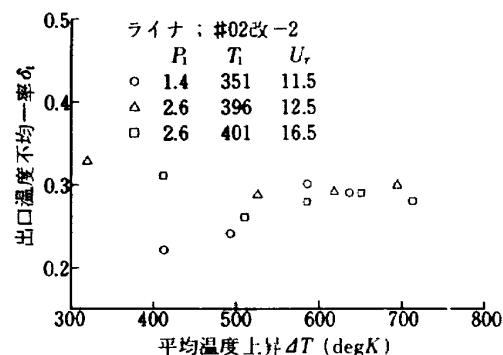
各実験条件における出口温度不均一率を図33に示す。平均値にして $\delta_t = 0.29$ となり、ばらつきが少なく、好

図 33 出口温度不均一率 (#02改-2)

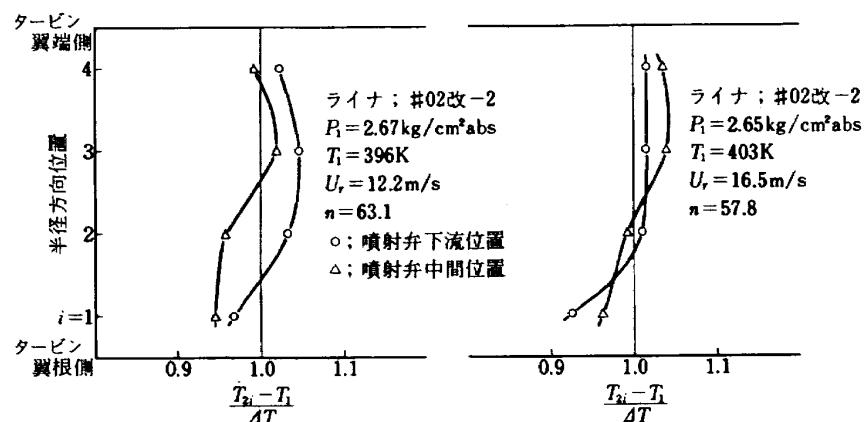
代表的な #02改-2 の結果を図31に示す。半径方向にやや一様すぎる感じはあるが、ほぼ良好である。分布

図 31 出口温度半径方向分布 (#02改-2)

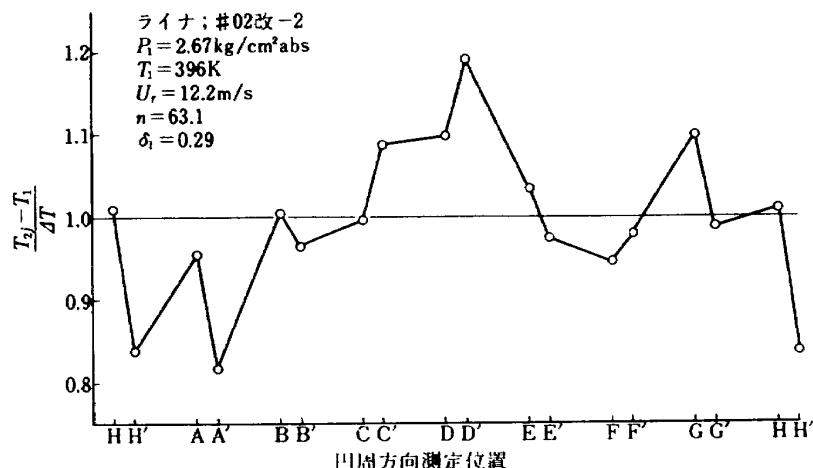
#02改-2 の出口温度円周方向分布の例を図32に示す。#02原型より不揃いで、形としては#02改のものに近い。

図 32 出口温度円周方向分布 (#02改-2)

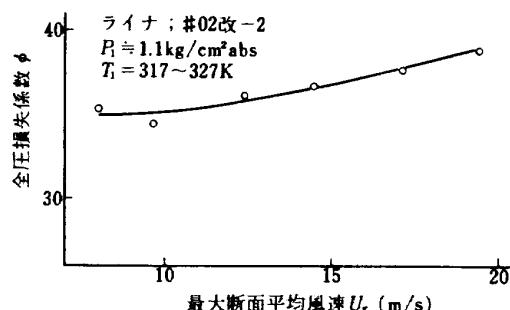
通風時の全圧損失係数を図34に示す。これは、#02原型より高めである。その原型を調べるためにディフューザ壁圧分布をとった結果図35に示す。壁圧測定位置3において壁圧低下があり、これが全圧損失係数増加をもたらしていると推定される。壁圧測定位置3は、分流板入口の直後にあたり、分流板入口幅を原型に戻したときの分流板入口形状が適当でなかったためであろう。

図 34 通風時の全圧損失係数 (#02改-2)

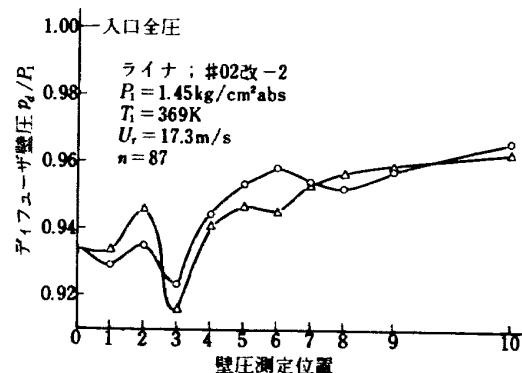
図 35 ディフューザ壁圧分布 (#02改-2)

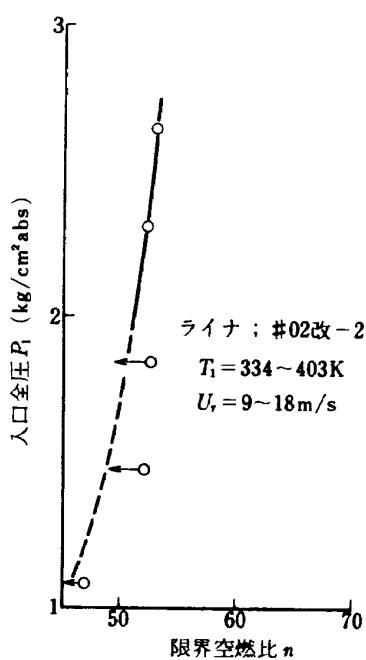
#02改-2で得られた火炎長さに対する限界空燃比を図36に示す。図中矢印は、火炎長さがライナ出口まで達していないときのものである。他のライナに比べ、火炎はきわめて短い。しかし、この火炎長さの短縮化の原因は、明らかでない。

図 36 火炎長さの限界空燃比 (#02改-2)

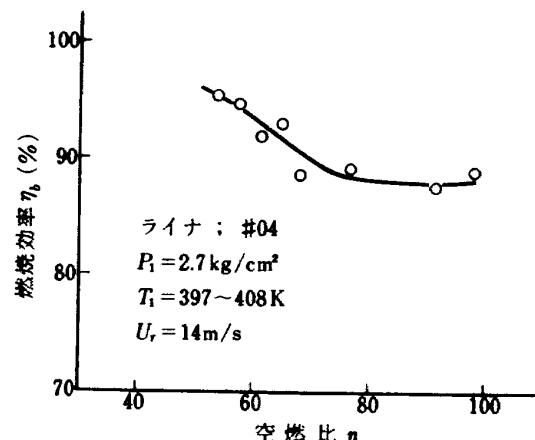
図 37 燃焼効率特性 (#04)

図 37 に燃焼効率の測定例を示す。これまでのライナでは、同図の条件で燃焼効率 $\eta_b \sim 100\%$ が得られているから、#04 は効率が低めである。第Ⅳ報に述べた呼称 CC20-2 のライナは隔壁板を #04 と同様に冷却しているが、燃焼効率の低下はみられない¹⁾。

図45に各条件下における#04改の燃焼効率を示す。効率の絶対値は原型と(図37)と同程度であるが、傾向としてはこのほうが一般的である。燃料噴射弁とスワーラの軸方向相対位置を変えた効果は、箱形燃焼器模型の実験では現れなかったが、アニュラ形の場合、いくぶん効率低下の方向に作用しているようである。

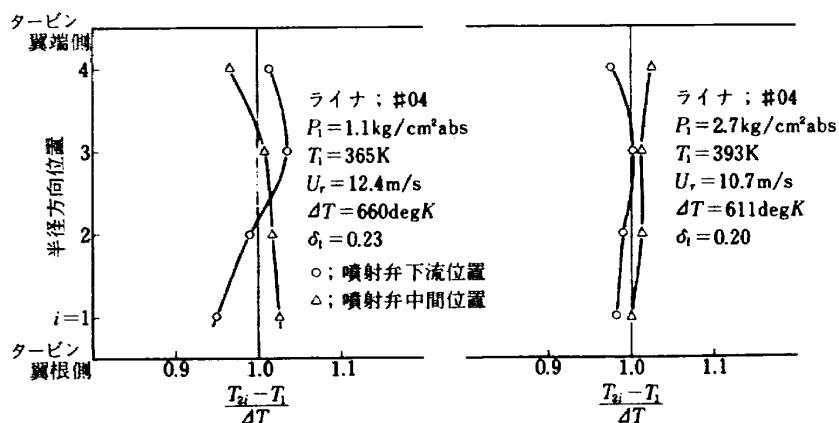
代表的な結果を図 38 に示す。半径方向にはほぼ一様な分布である。

図 38 出口温度半径方向分布 (#04)

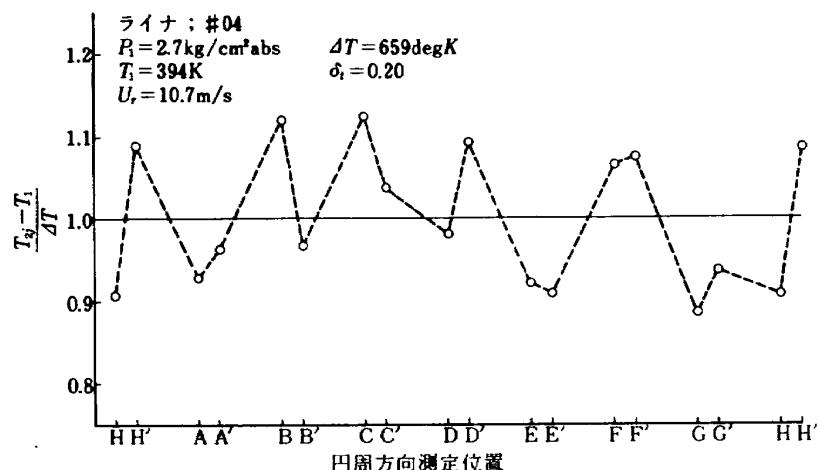
出口温度円周方向分布の例を図 39 および図 40 に示す。

実験条件は両者について大きな差はないが、分布形の傾向は異なっている。ただし、両図を重ね合せてみると、対応はとれており、円周方向測定位置によって温度の山や谷を強調する操作を行なうと図 39 から図 40 へ移る。

図 39 出口温度円周方向分布-I (#04)

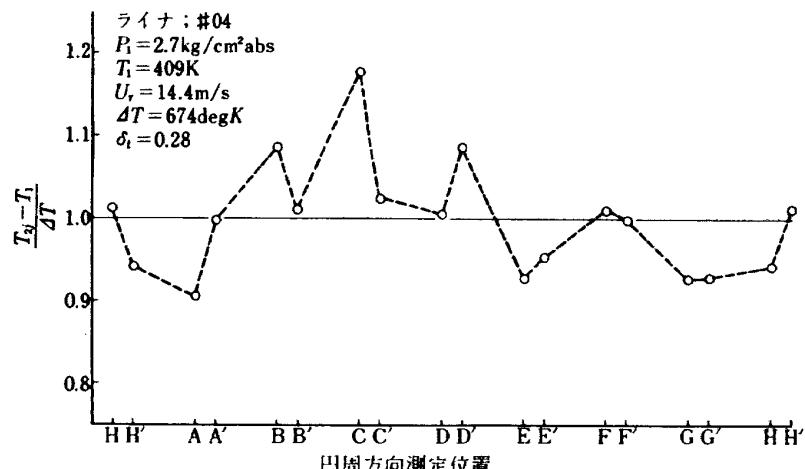
図 40 出口温度円周方向分布—I(#04)

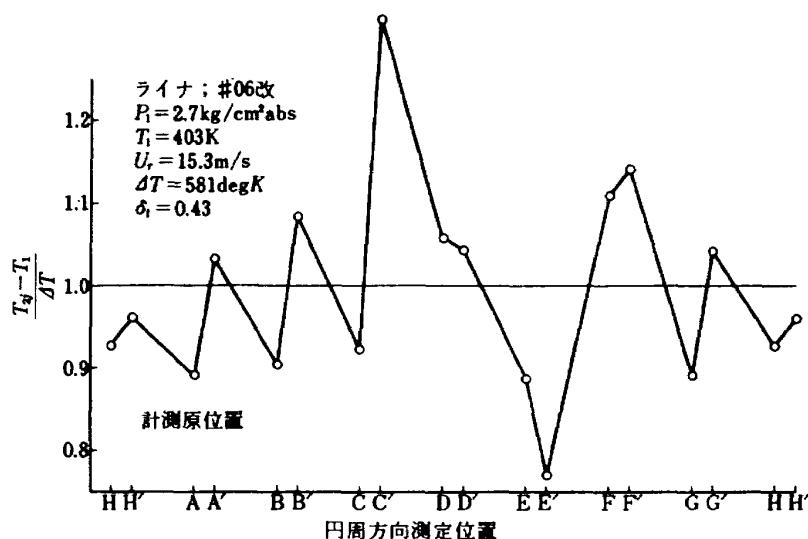
図 80 出口温度円周方向分布—I (#06改)

図 80 に一つの測定結果を示す。これでは、やや不均一ということのみであるが、図 81 の実験条件では円周

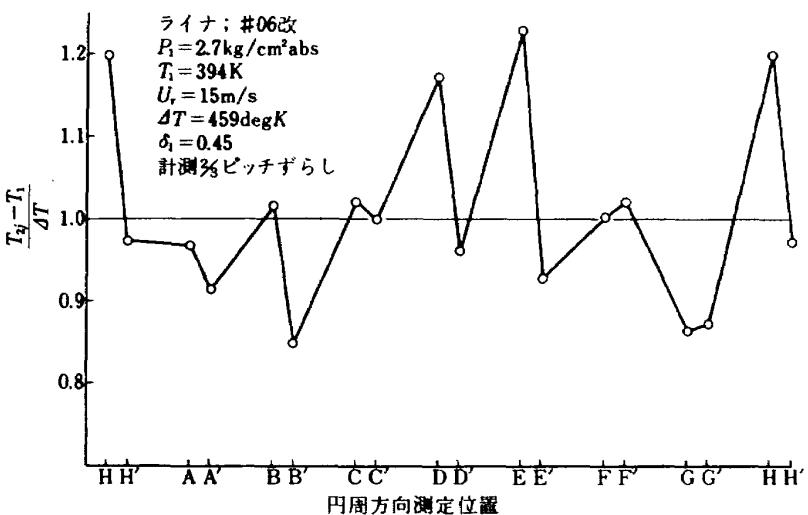
図 81 出口温度円周方向分布—II (#06改)

方向測定位置 G' に大きなピークができる。この図 81 に近い実験条件で計測位置を 2/3 ピッチずらした場合を図 82 に示す。図 81 と図 82 を合せてみると温度の山や

谷は相当に狭い範囲に限られていることが判明する。

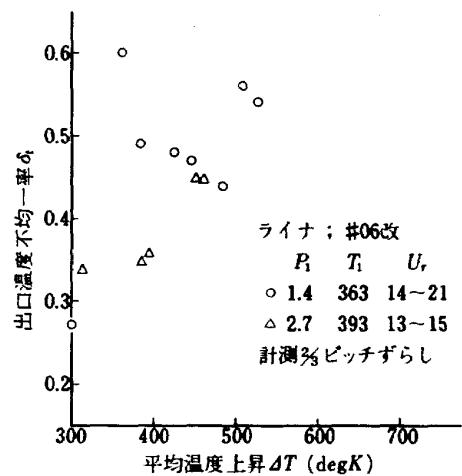
図 83 出口温度不均一率—I (#06改)

#06改の各実験条件における出口温度不均一率を図83に示す。図中の×印と△印、および×印と□印を比較すると、同一入口空気全圧のときは最大断面平均風速

を高めるほど、同一最大断面平均風速のときは入口空気全圧の高いときほど出口温度不均一率の増加する傾向がある。ただし、この傾向は、入口空気全圧をさらに高めると変わることが予想され、実用上どうかという判断は、むずかしい。

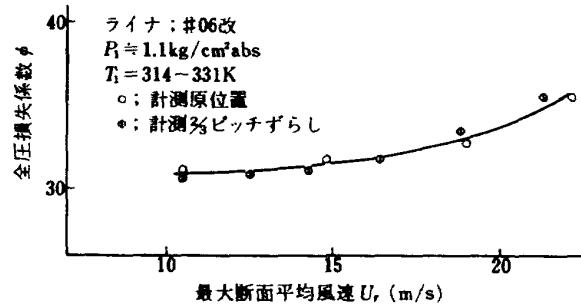
図 84 出口温度不均一率—II (#06改)

図84は出口計測位置を2/3ピッチずらしたときの結果である。値が大きくなっているため、明らかではないが、レベルは温度計原位置の結果より高い。

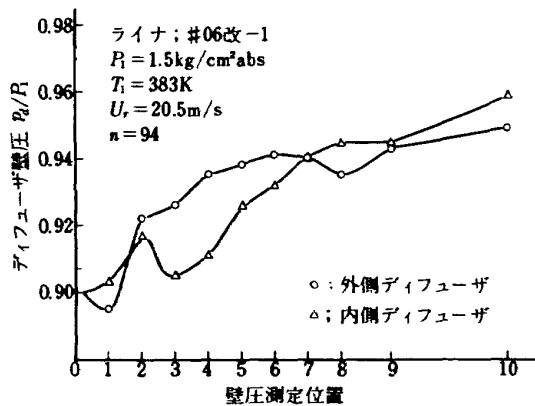
図 85 通風時の全圧損失係数 (#06改)

#06改の通風時の全圧損失係数を図85に示す。この値は原型とほぼ同一である。また、出口計測位置2/3ピッチずらしの影響はほとんどなく、燃焼器出口の全圧分布は一様といえる。図86はディフューザ壁圧分布で、分流板入口計測座(切欠)の影響は、内側ディフューザ壁圧分布には、壁圧測定位置2~3の間でみられるが、外側ディフューザ壁圧分布には、現れていない。これは、分流板入口形状の僅かな差異によると考えられる。

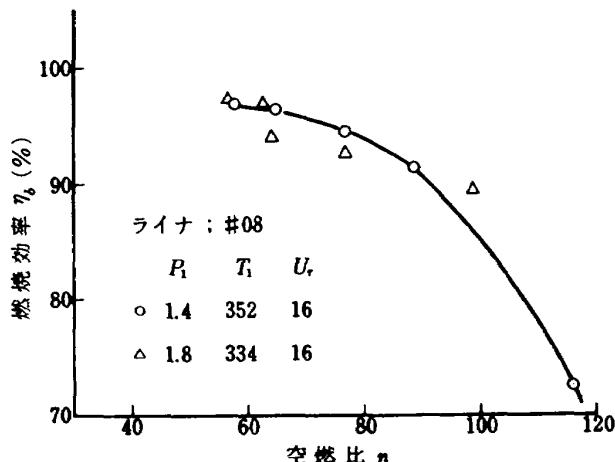
図 87 火炎長さの限界空燃比 (#06改)

火炎がライナ出口までのびたときの限界空燃比を図87に示す。測定値は相当にばらついているが、平均して、

やや長めである。しかし、原型より短くなっている。

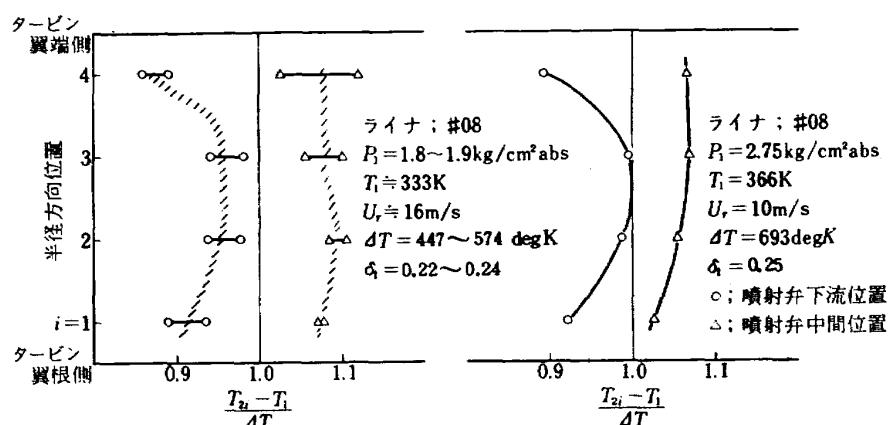
図 88 燃焼効率特性 (#08)

図88に実験結果を示す。燃焼効率は良好である。

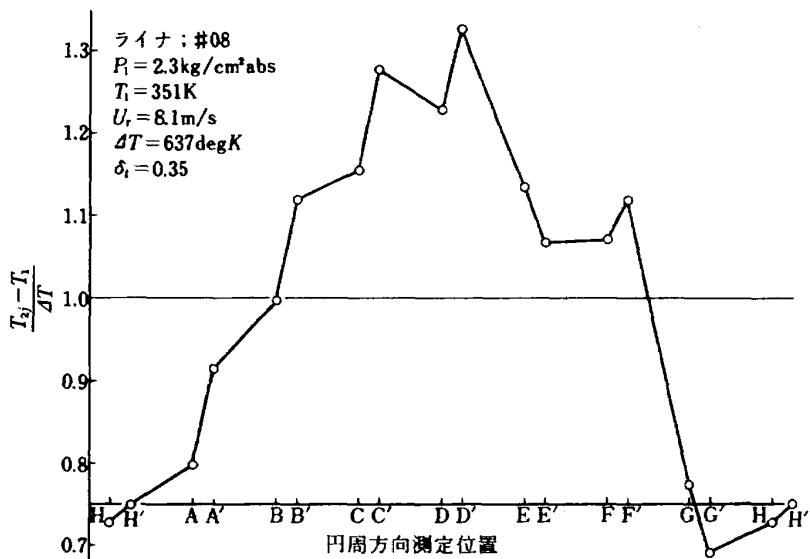
図 89 出口温度半径方向分布 (#08)

出口温度半径方向分布は図89に示すように、ほぼ一様で、燃料噴射弁下流位置より中間位置のほうが高い温

度を示す。実験条件の変化による分布形の差は少ない。

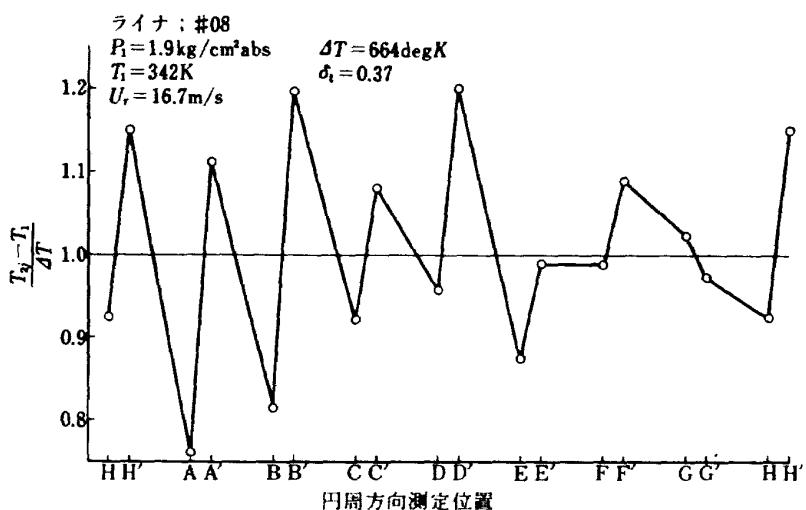
図 90 出口温度円周方向分布 - I (#08)

図90および図91に代表的な結果を示す。最大断面平均風速の小さな図90の場合は、円周方向に片寄りがみられる。出口温度計の上下方向位置は、A-H間が上、D-Eが下になっているので、片寄りの原因としていくぶん重力の影響が入っていると考えられる（下側の噴射弁から多く燃料ができる）。風速の大きな場合は空気流量の増加に対応して燃料流量が増加するので、片寄りはみられない。

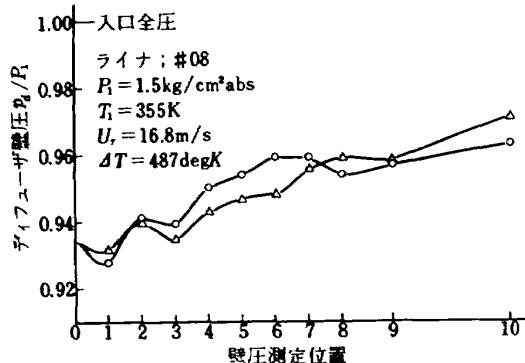
図 93 通風時の全圧損失係数 (#08)

通風時の全圧損失係数は、#01や#02の値と同レベルである。図93にこれを示す。図94は、ディフューザ壁分布の測定結果で、壁圧測定位置2-3の間に分流板入口計測座の影響が現れている。

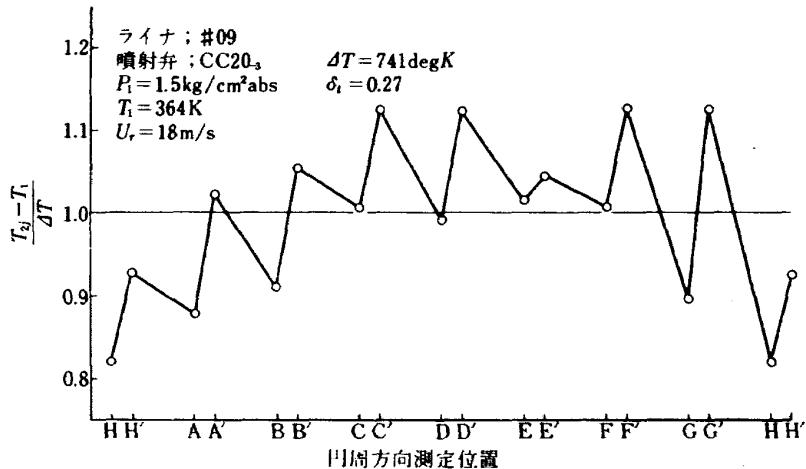
図 98 出口温度円周方向分布—I (#09)

出口温度円周方向分布を図 98 および図 99 に示す。両図は、異なる傾向を示しているようであるが、重ね合せてみると似た傾向をもつところが多く、燃料噴射弁の出口温度円周方向分布に及ぼす影響は少いといえる。これは、#02 の実験結果にもみられたことである。これから、出口温度円周方向分布には、おもに重力の影響（図

火炎長さの傾向を図105および図106に示す。図105と図106は、燃料噴射弁による違いを示したものであるが、あまり差はない。図105の平均値は長くないが、火炎長さのピーク位置では、限界空燃比が大きく、この傾向は好ましくない。火炎ののびる位置は、円周方向測定位置B-Cの間で、図98の温度のピーク位置に対応している。#08の結果との相違は、やはり、製作誤差に基づくと考えられる。

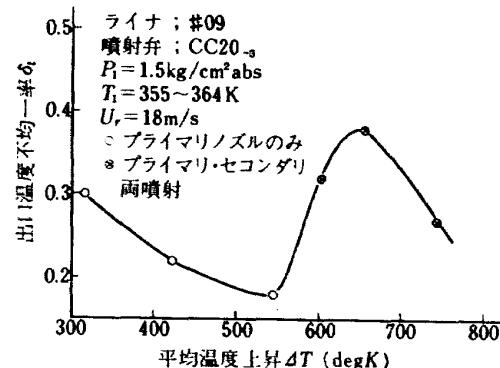
図 100 出口温度不均一率—I (#09)

図 100 に示す #09 の出口温度不均一率の傾向は、#08 の結果とよく似ている。図 101 の結果は、特徴のある形で、燃料流量の多いセコンダリノズルの開き初めに

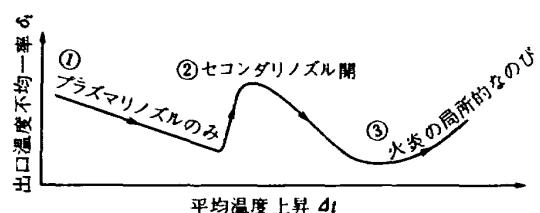
図 101 出口温度不均一率—II (#09)

おいて、不均一率の増加することが示されている。図 100 と図 101 を合せて考えてみると、出口温度不均一率に対し図 102 の傾向があると推定される。

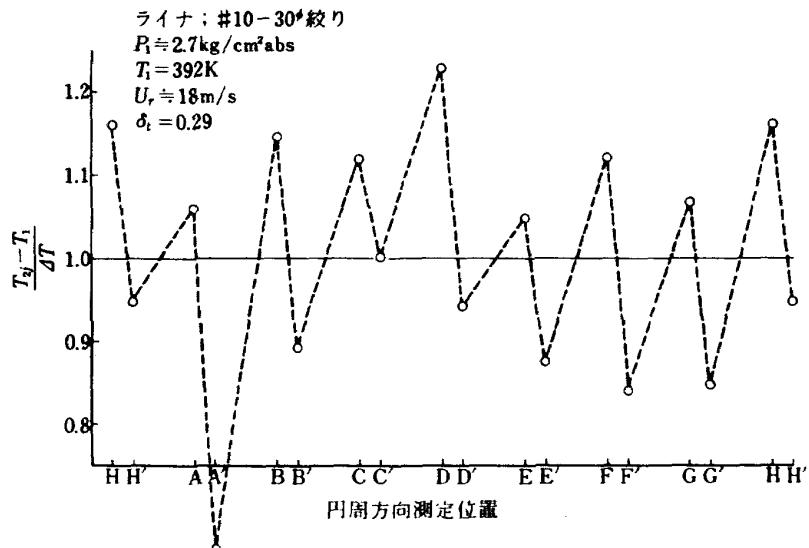
図 107 出口温度半径方向分布 (#10 分流板入口 30φ 緩り)

図107は出口温度半径方向分布の測定結果を示す。半径方向位置4の温度が低めであること、および入口空気全圧 $P_1 \sim 2.7 \text{ kg}/\text{cm}^2 \text{ abs}$ のとき噴射弁下流位置の温度のほうが噴射弁中間位置より高くなっていることの2点を

できれば修正したいところである。半径方向位置4の温度低下は、#09から明らかに現れているが、ライナ形状はその前のものと同一であり、この原因は不明である。

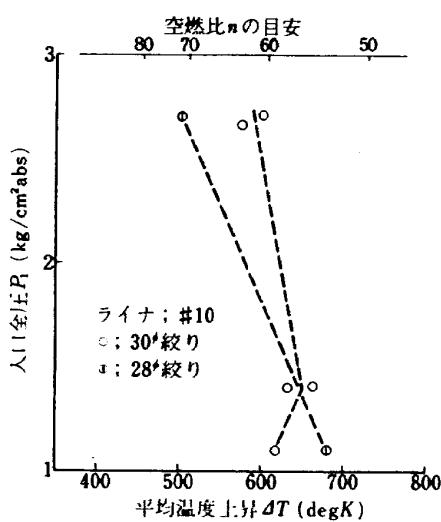
図 114 通風時の全圧損失係数
(＊10 分流板入口 28φ 絞り)

通風時の全圧損失係数を図114に示す。従来形より大幅に損失係数の低下がある。これは、鈍頭分流板の効果

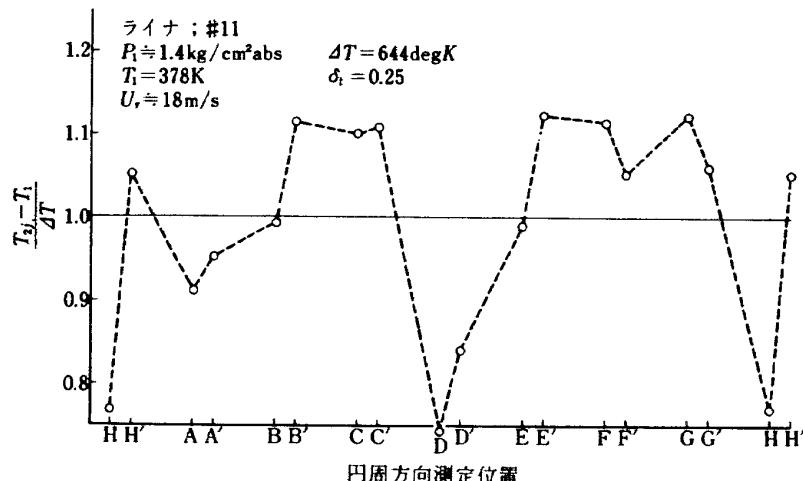
図 116 出口温度半径方向分布 (#11)

出口温度半径方向分布の測定結果を図 116 に示す。これは、#09 の結果と似ているが、半径方向位置 4 の温度低下は、#09 の場合より大きくなっている。

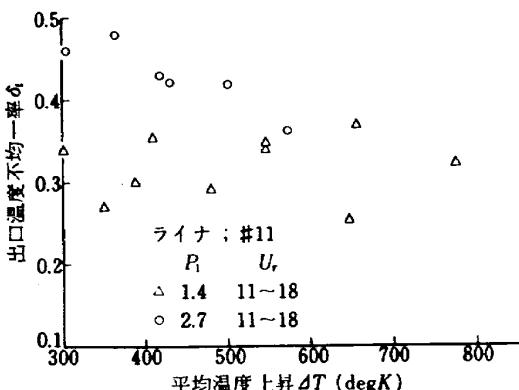
図 117 出口温度円周方向分布 (#11)

測定例を図 117 に示す。円周方向測定位置 D および H に温度の低い箇所があるが、これは実用上問題にはならない。ほぼ良好といえる。

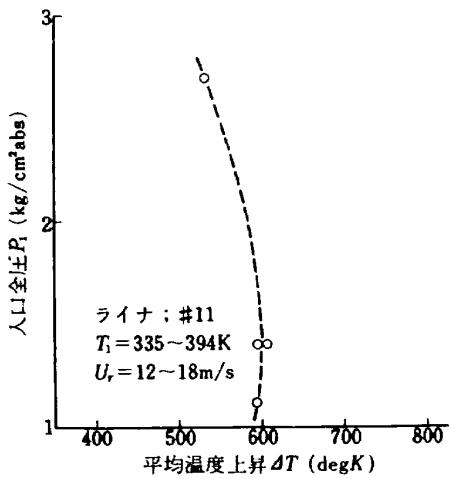
図 118 出口温度不均一率 (#11)

図 118 にこれを示す。入口空気全圧 $P_1 = 1.4 \text{ kg/cm}^2 \text{ abs}$ の場合は、測定点のはらつきが大きく、 $P_1 = 2.7 \text{ kg/cm}^2 \text{ abs}$ の場合は高いレベルを示している。全体的にみて従来の形よりやや不均一率が高めといえるが、平均温度上昇が増加しても不均一率の増加する傾向は見られない。

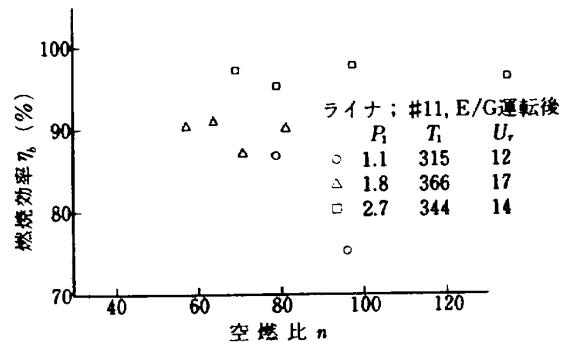
図 119 火炎長さからみた限界の温度上昇 (#11)

で火炎ののびる状態）を図 119 に示す。各ライナの平均値に近い。入口空気全圧 $P_1 = 2.7 \text{ kg/cm}^2 \text{ abs}$ のとき、平均温度上昇を図 119 の限界値より増加させても、急激な火炎ののびはなく、これについては良好といえる。

火炎長さの傾向を図 125 に示す。図 119 とは横軸が異なっているが、平均温度上昇をとって比較すると、前回の値とほとんど変わっていないことが判明する。

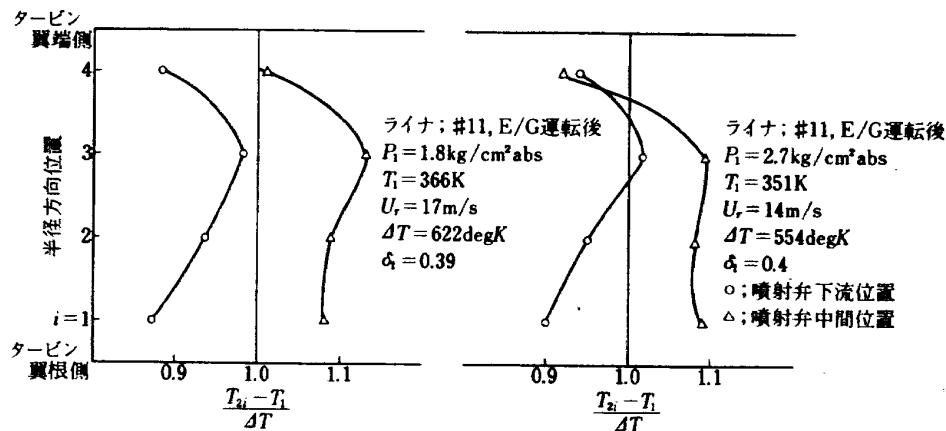
図 120 燃焼効率特性 (#11, E/G 運転後)

入口空気全圧 $P_1 = 2.7 \text{ kg/cm}^2 \text{ abs}$ の条件では良好であるが、これより低い圧力のとき、燃焼効率がやや低めである。これを図 120 に示す。

図 121 出口温度半径方向分布 (#11, E/G 運転後)

代表的な例を図 121 に示す。実験結果 - I と比較して、本質的な差異はない。

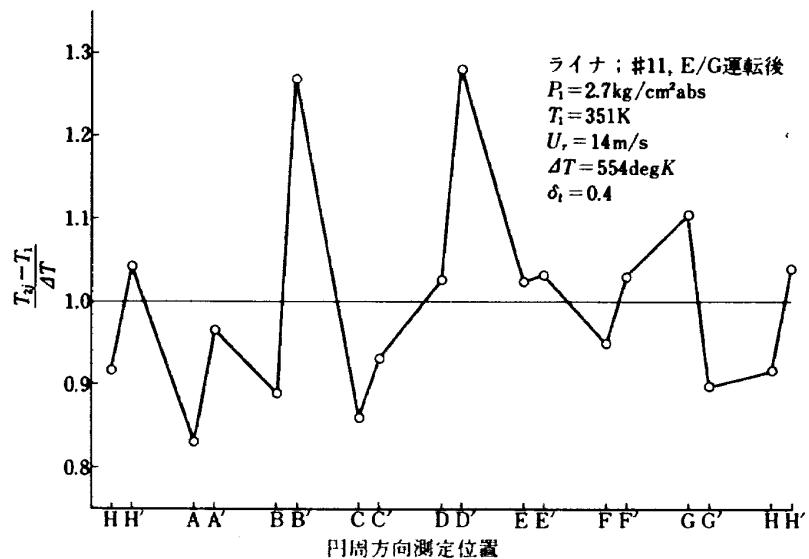
図 122 出口温度円周方向分布 (#11, E/G 運転後)

円周方向測定位置 B' と D' にピークがあり、出口温度不均一率を悪化させている。このピークは、前回の実験時には見られず、ライナの熱変形の影響によるところが大きいと判断される（図 122）。

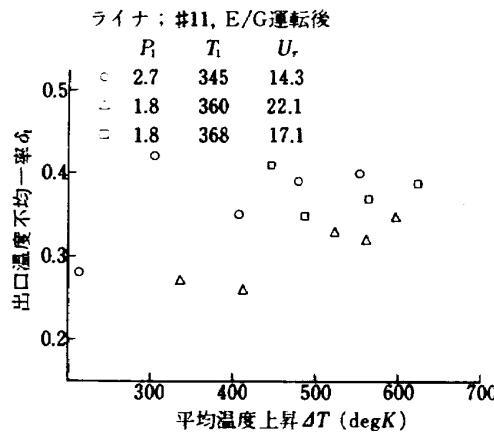
図 123 出口温度不均一率 (#11, E/G 運転後)

各実験条件における出口温度不均一率を図 123 に示す。この値でみると、ライナ熱変形の影響はなく、前回実験時と同程度である。

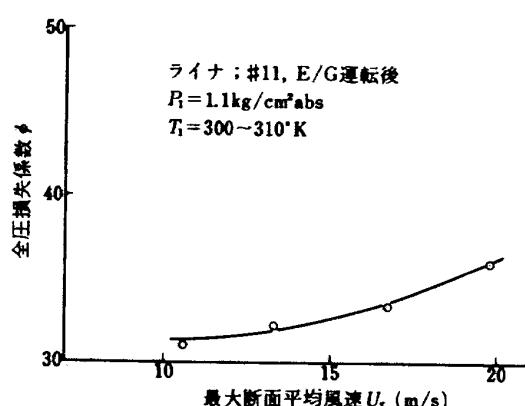
図 124 通風時の全圧損失係数 (#11, E/G 運転後)

通風時の全圧損失係数を図 124 に示す。前回の実験時に測定していないので直接の比較はできないが、#08.

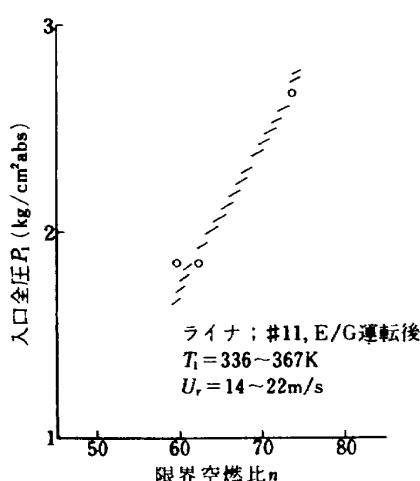
図 125 火炎の長さの限界空燃比 (#11, E/G 運転後)

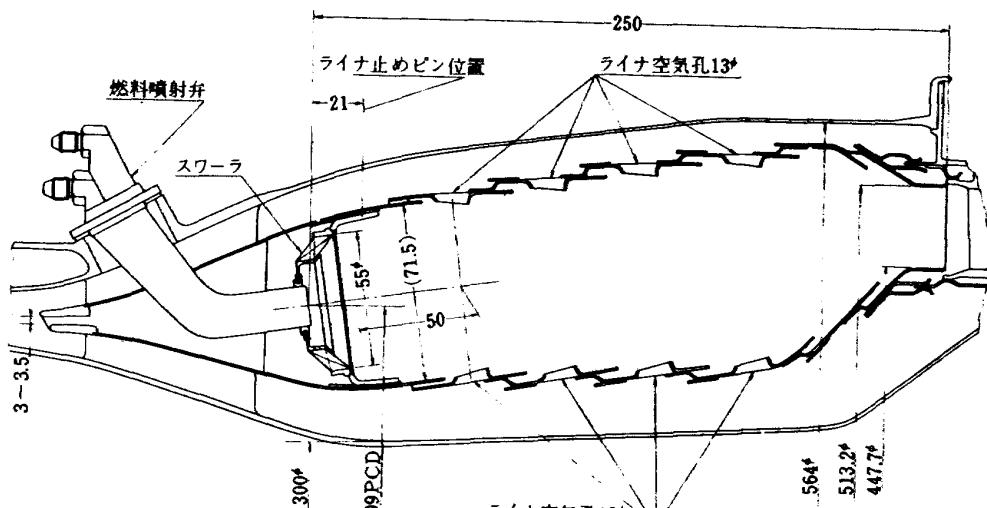
付図1 #01, #02 ライナ

試験したライナは、呼称#01から#11までのうち、#03¹⁾と#07²⁾を除いたものである。改造形があるため、全体で15種類になった。これらライナの特徴を表1に示す。また、付図1～7に各ライナの断面図を示す。

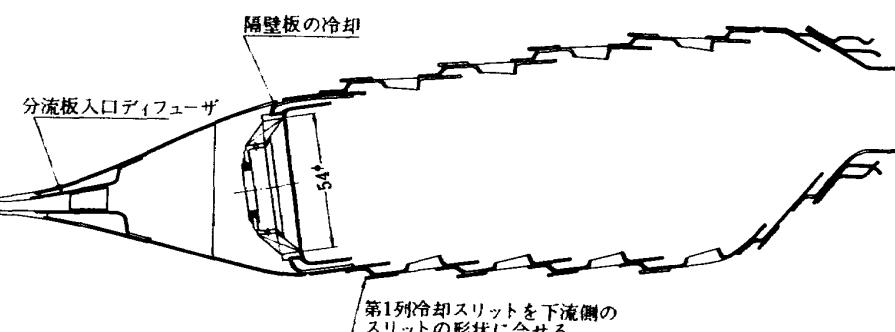
付図2 #04 ライナ

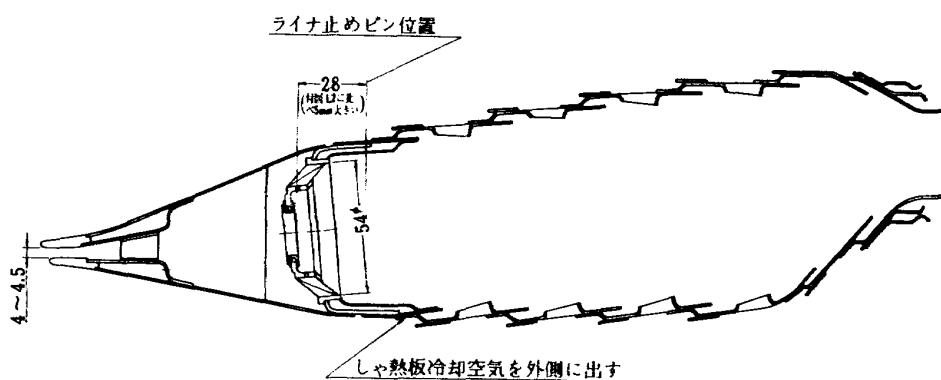
付図3 #04改 ライナ

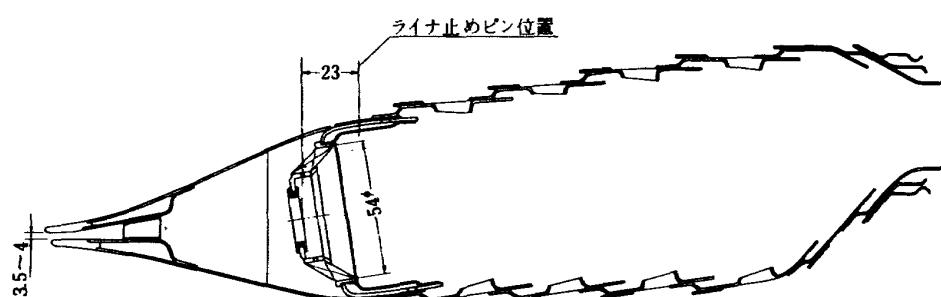
付図4 #05 ライナ

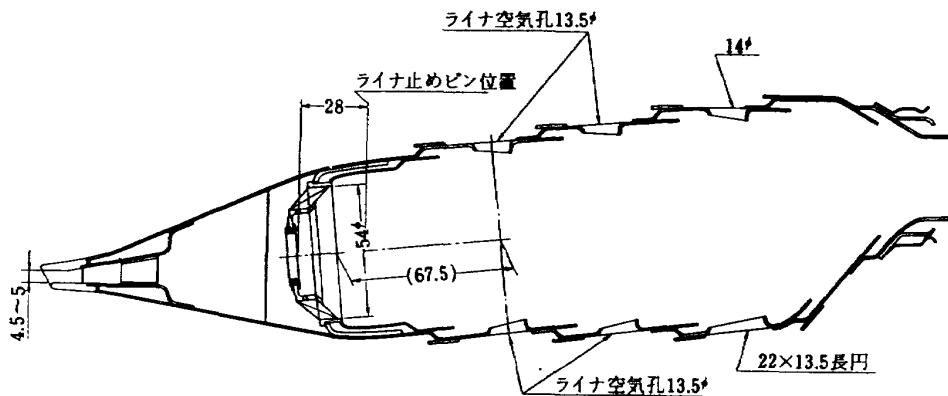
付図 5 #06 ライナ

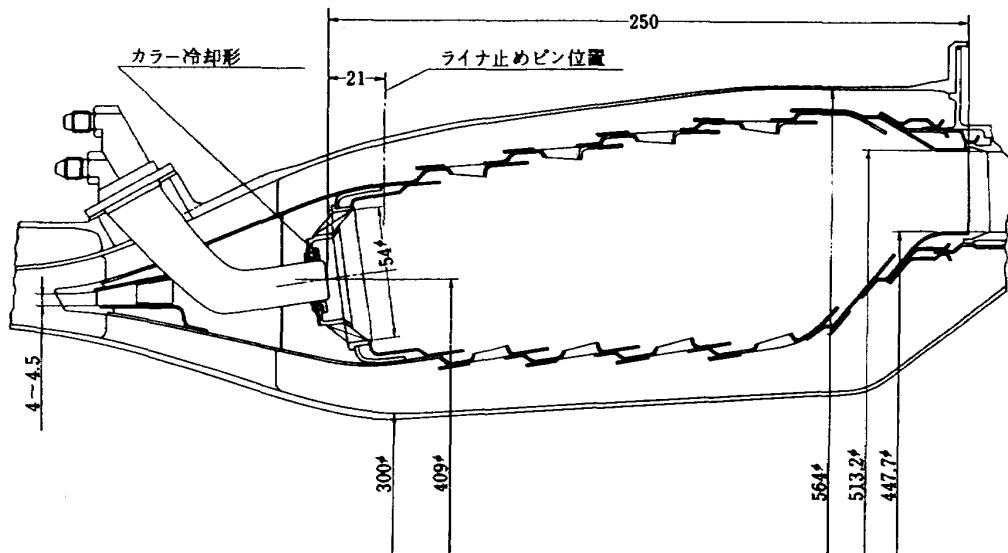
付図 6 #08, #09, #11 ライナ (#05相当)

呼称#08ライナは、分流板入口幅を#04改と同じ4.0～4.5mmとし、分流板入口部分に8箇所計器座（切欠）をつけた。スワーラピッチ円を図面上3.0mmほど大きくしたが、完成品の検査では3mmほど小さく従来形と同一になっていた。その他は#05相当になっている。
