TM-318

高压燃焼器の研究 (VI)

—実機装着形ライナの燃焼実験結果—

通商産業省工業技術院の大型工業技術研究開発：航空機用ジェットエンジンの研究開発の一環として、燃焼器の実機装着形ライナを設計・製作し、その性能確認のため、入口空気圧力2.7気圧までの燃焼実験を行なった。燃焼器ライナとして、改造形まで含めて、15種類の実験結果を示す。

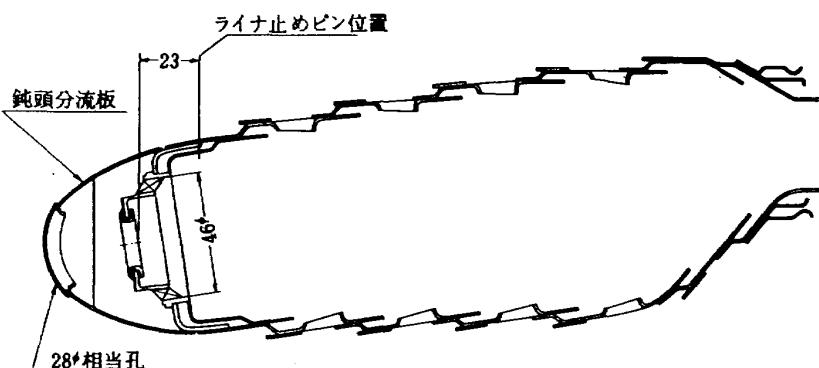
付図 7 #10 ライナ(改形)

試験したライナは、呼称#01から#11までのうち、#03¹⁾と#07²⁾を除いたものである。改造形があるため、全体で15種類になった。これらライナの特徴を表1に示す。また、付図1～7に各ライナの断面図を示す。
